## Tutkintaselostus

B 6/2004 M

### **Ms SUPERFAST VIII, MOB-veneen putoaminen mereen harjoituksessa Hangon länsisatamassa 9.11.2004**

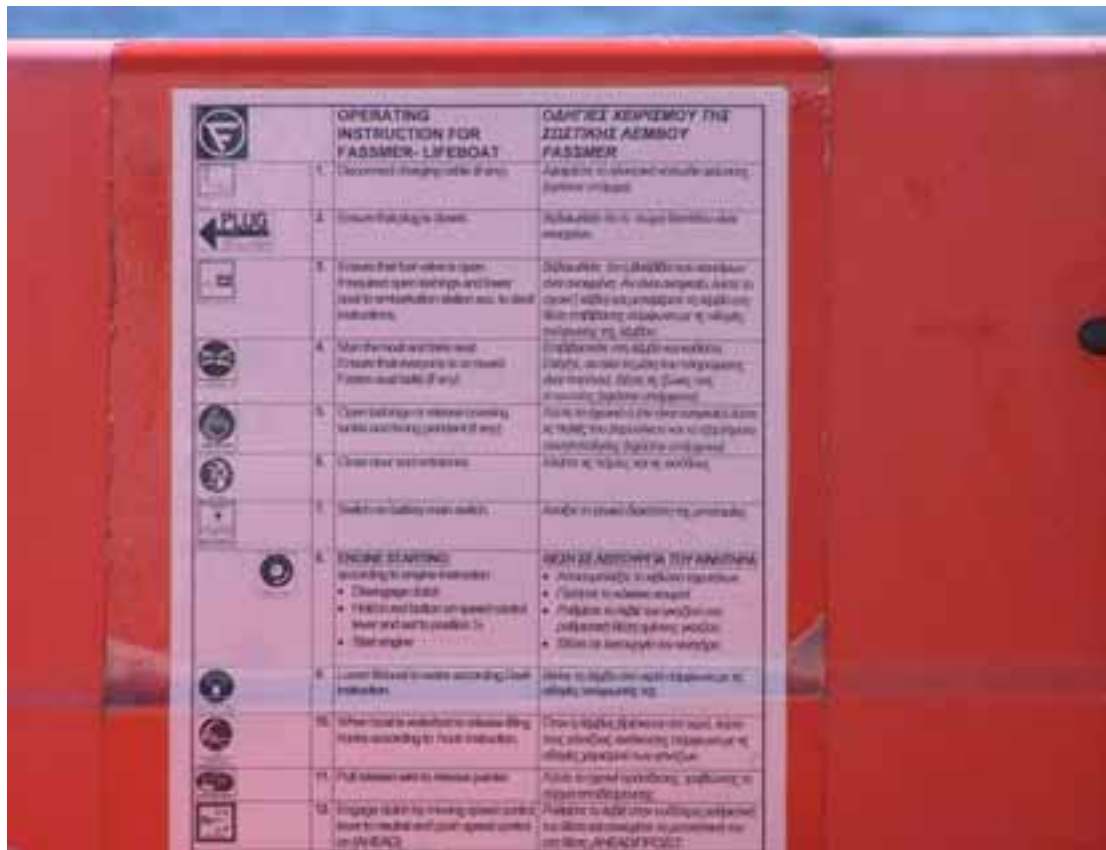
Kuva 5.

Veneessä oli veneen valmistajan vaiheittainen toimintaohje kuvasymboleineen. Ohjeessa kehoitettiin avaamaan alas lasketun veneen koukku, koukun valmistajan ohjeen mukaisesti.
