## Tutkintaselostus

B1/2005M

### **M/S AMORELLA, tulipalo autokannella 19.5.2005**

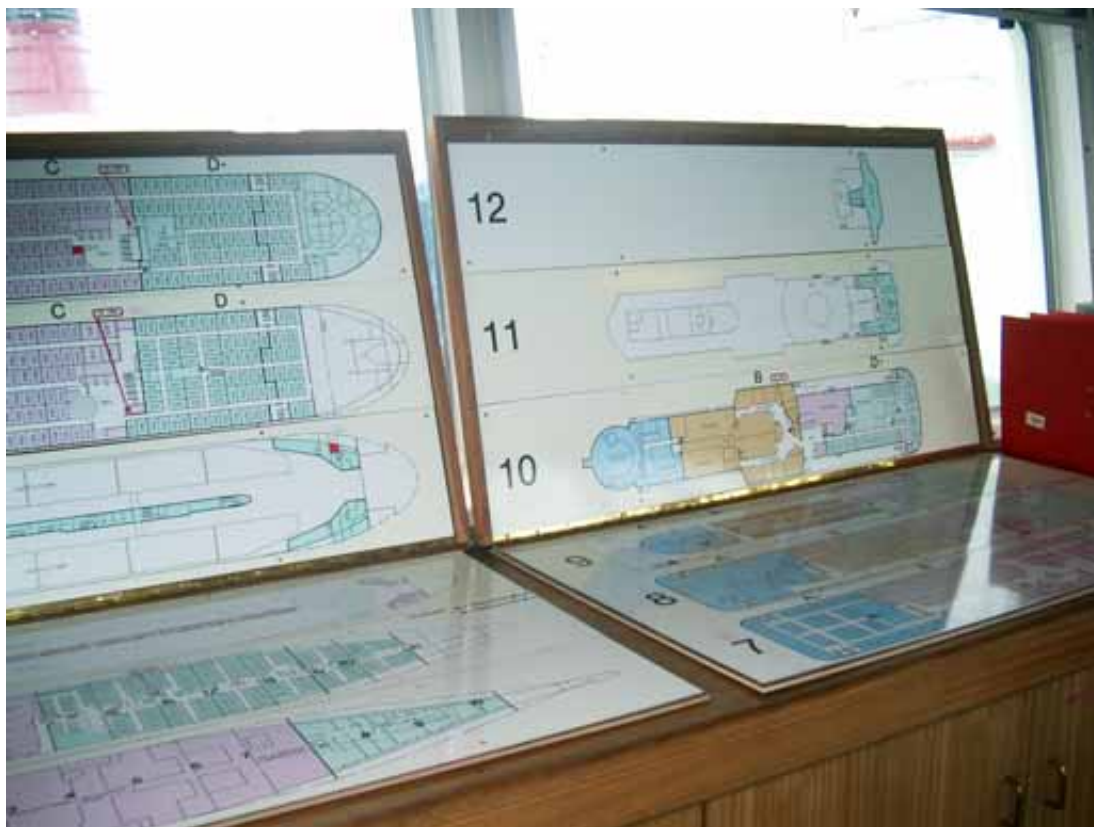
Aluksen pelastustoimia johdetaan kaikissa hätätilanteissa komentosillalta. Eri toimintoja varten siellä on johtamispisteitä ja mm. palontorjunnan järjestelmät on keskitetty yhteen paikkaan. Evakuointia varten on taulu (kuva 3) aluksen kansien piirustuksista. Palontorjunnan johtamisyhteydet ovat aluksen sisäisessä järjestelmässä käytettyjä yhteyksiä. Palontorjuntaa johdetaan UHF-puhelimilla.

Kuva 3. Komentosillan johtopaikalla olevat aluksen kansien piirustukset.

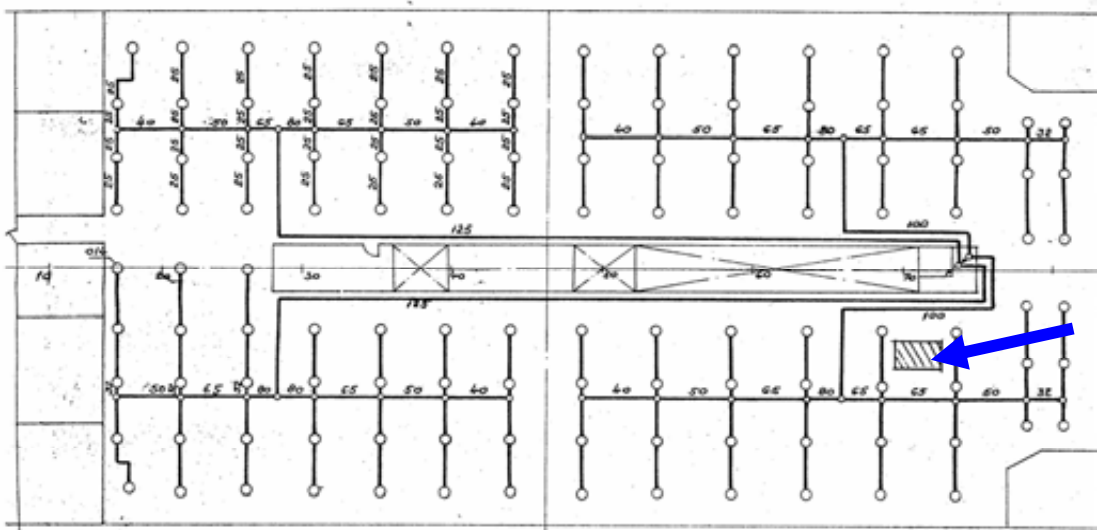
Kuva 4b. Kombikannen sprinkleri-suuttimien sijoitus.

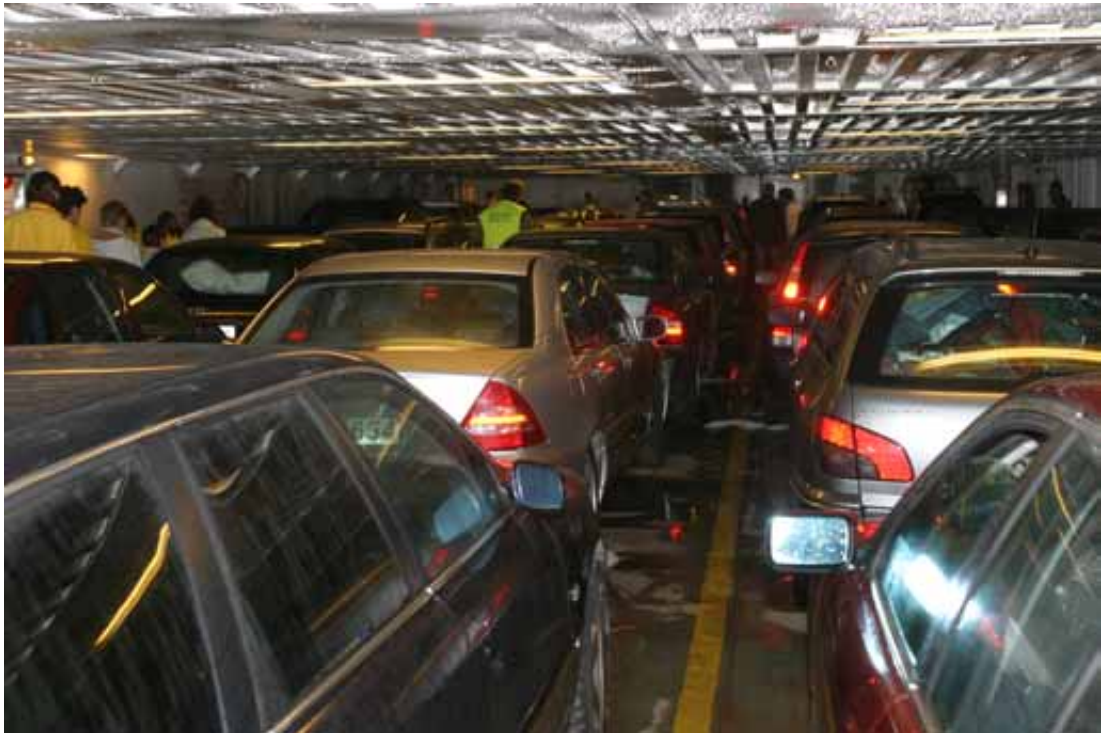
**Sammutusryhmien välineet.** Alkusammutuksen perusvälineinä ovat 6 kg:n käsiammuttimet ja vesipostit. Autokannella on aina ahdasta, kuten AMORELLAn kombikannella aluksen Turkuun saapumisen jälkeen otettu kuva 11 osoittaa. Monipuolistamalla sammutinkokoa parannetaan ensisammuttajan mahdollisuuksia sammuttaa palo tai rajoittaa paloa riittävän kauan. Kuuden kilon jauhesammutin on teholtaan pieniin paloihin riittävä, mutta niitä on syytä olla käytettävissä useampia. Esimerkiksi 12 kg jauhesammutin, joka on hyvä hyttipalon sammutuksessa, on turhan massiivinen käytettäväksi täynnä olevalla autokannella.

Kuva 11. AMORELLAn kombikannen täyteen lastattu autokansi onnettomuusmatkalla.
