Tutkintaselostus

B1/2006M

MS SINGELDIEP, tapaturma Kotkan satamassa 11.1.2006

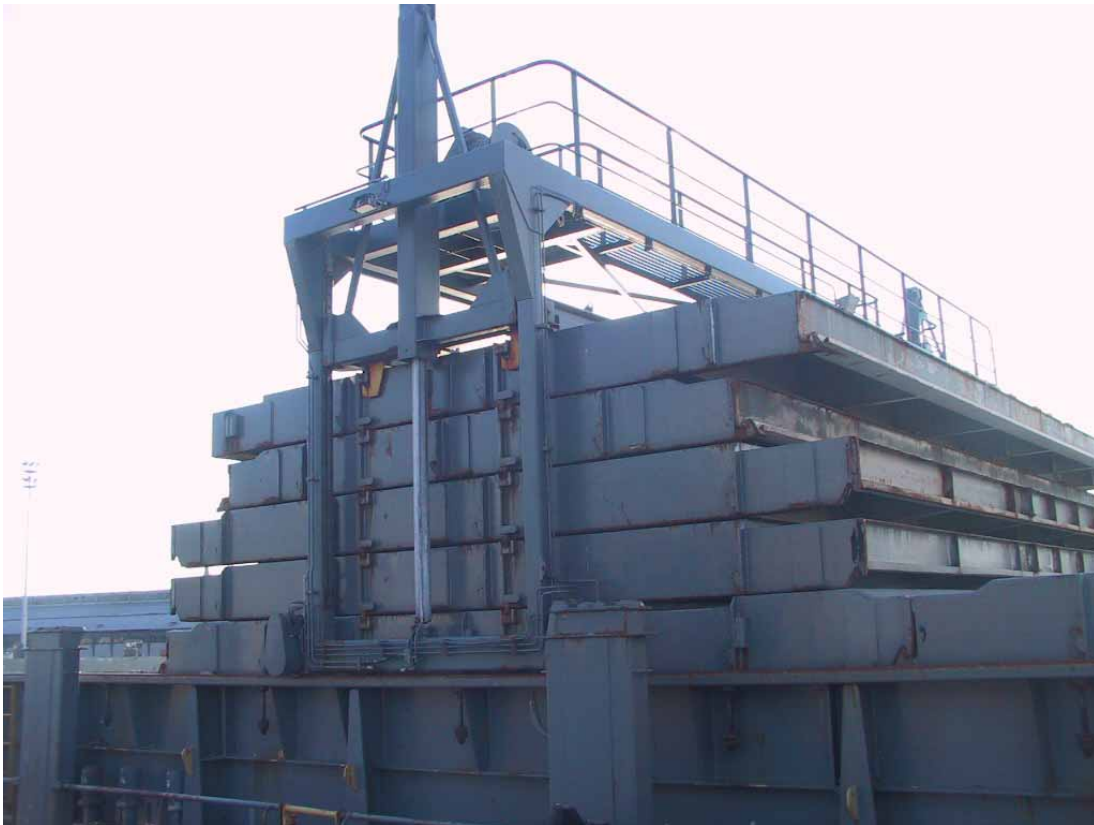
Kuva 2. Kansiluukkujen nostolaite sisarlaivassa.

Nosturin ohjaamo sijaitsee nosturin päällä aluksen oikealla laidalla. Nosturin käyttäjän on varmistuttava koukkujen asettumisesta kunnollisesti kansiluukkujen nostotaskuihin. Tavallisesti ja myös työohjeiden mukaan nosto- ja siirtotyössä on toinen henkilö nosturin toisella laidalla varmistamassa nostokoukkujen kunnollisen asettumisen nostotaskuihin,

nosturin käyttäjän varmistaessa itse toisen puolen. Tämä nopeuttaa työtä ja tekee siitä turvallisempaa. Myös käyttöohjeet edellyttävät tätä.

Germanischer Lloyd on tarkastanut nosturin rakenteen valmistuksen, hitsaukset ja materiaalitarkastukset 16.5.2000 Hollannissa. Lisäksi nosturille on tehty sylinterien testaus ja nostokoe 16,25 tonnin koekuormalla vuonna 2000. Hollannin määräysten mukaan aluksen nostolaitteet on tutkittava perusteellisesti ja testattava joka viides vuosi.

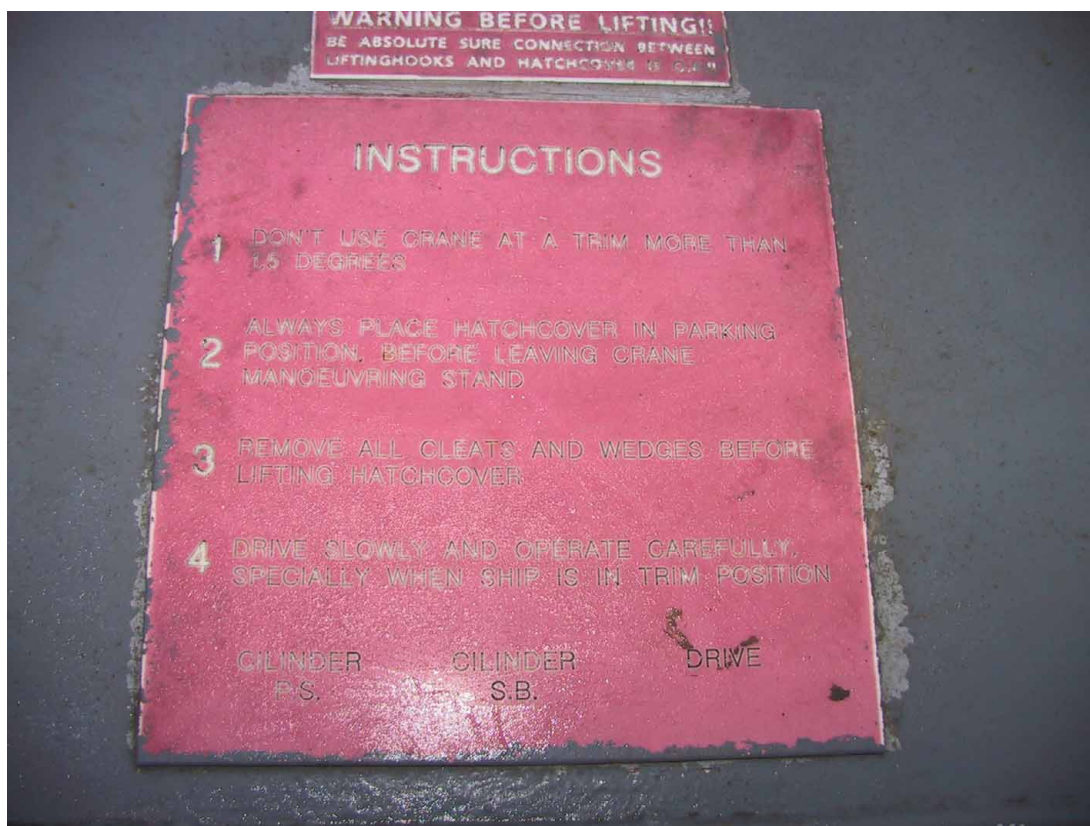
Kuva 3. Nosturin käyttöohjeet ajopaikalla. Kuva sisärukselta.

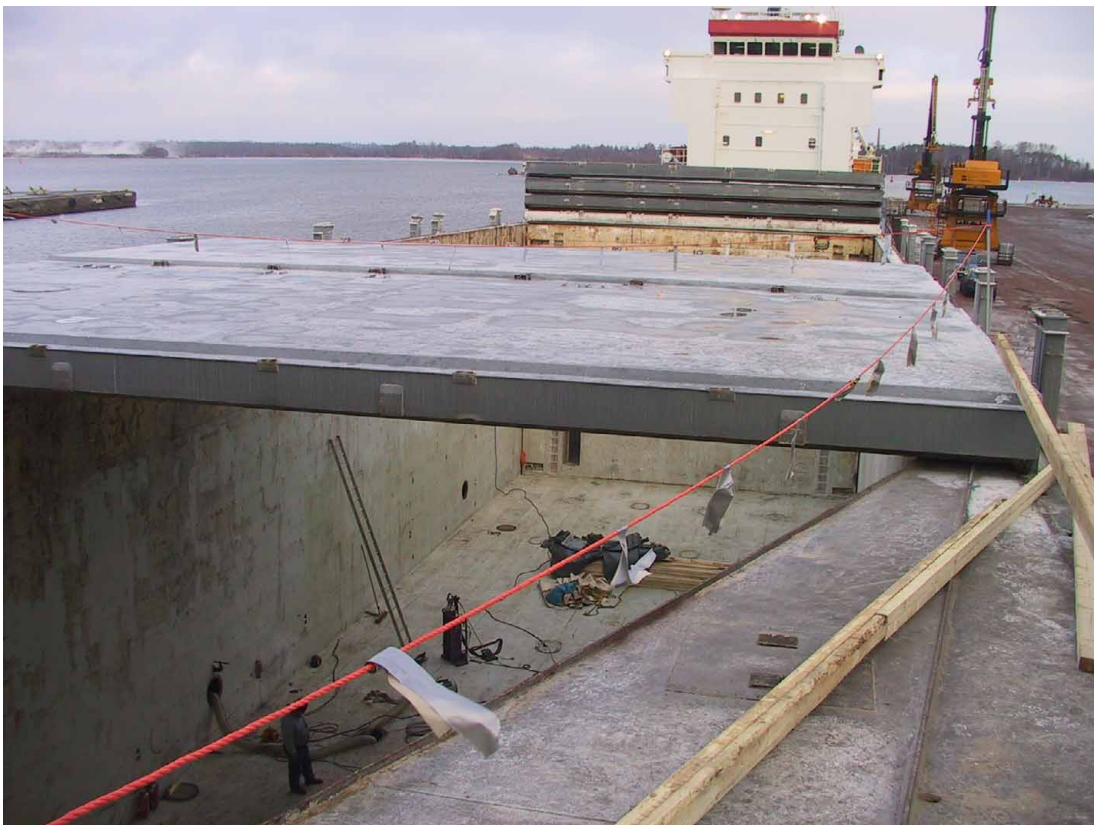
Aluksen ruumaan oli aloitettu paperirullien lastaus pystyasentoon. Paperirullia oli lastattu jo jonkin aikaa, ennen kuin ahtaustyö keskeytyi ahtaajien toimintapäivän vuoksi². Ruumassa oli siinä vaiheessa arviolta 1150 tonnia paperirullia, noin kolmannes lastista.

Kuva 4. Aluksen lastiruuma.

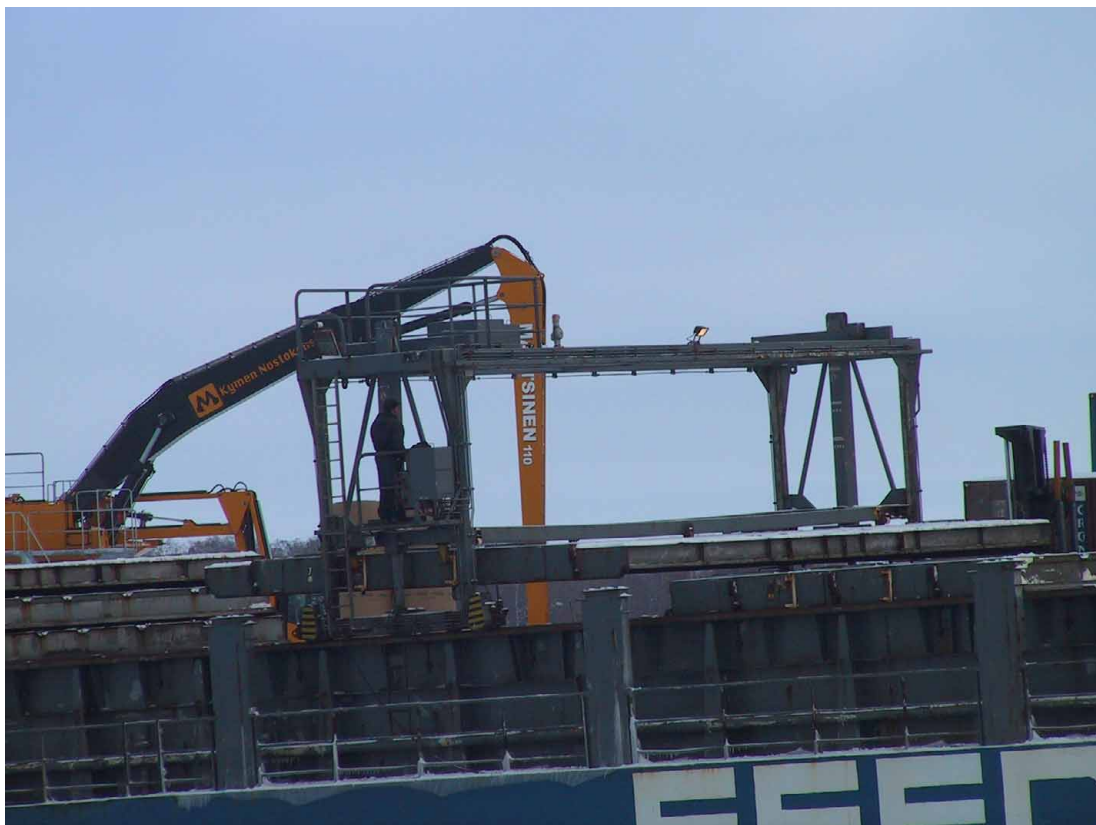
Aluksen trimmi puolestaan on joskus ollut sellainen, ettei nosturi ole pystynyt kulkemaan
ylämäkeen, jolloin tilanne on puolestaan hallitsematon. Samoin kiskoilla oleva härmä on
aiheuttanut vastaavan hallitsemattoman tilanteen kun nosturin jarrut eivät ole pitäneet
alamäkeen. Kiskoilla olevat vieraat esineet voivat aiheuttaa kiskoilta suistumisen. Mais-
sa sijaitsevan nosturin osa voi tietyissä tilanteissa ulottua ja törmätä aluksen nosturiin.
Eräässä tapauksessa kansiluukkuja siirrettäessä kallistuma aiheutti sen, että kansiluukku
osui laivan rakenteisiin, mutta ei kuitenkaan pudonnut alas.

Kuva 12. Luukkujen siirto lastauksen aikana. Nosturin ohjauspaikka on tässä aluk-
sessa nosturin sivulla, SINGELDIEPissä se on nosturin päällä.
