## Tutkintaselostus

C1/2006M

### **MS ESTRADEN ja MT WOLGASTERN, yhteentörmäys Kielin kanavassa 2.2.2006**

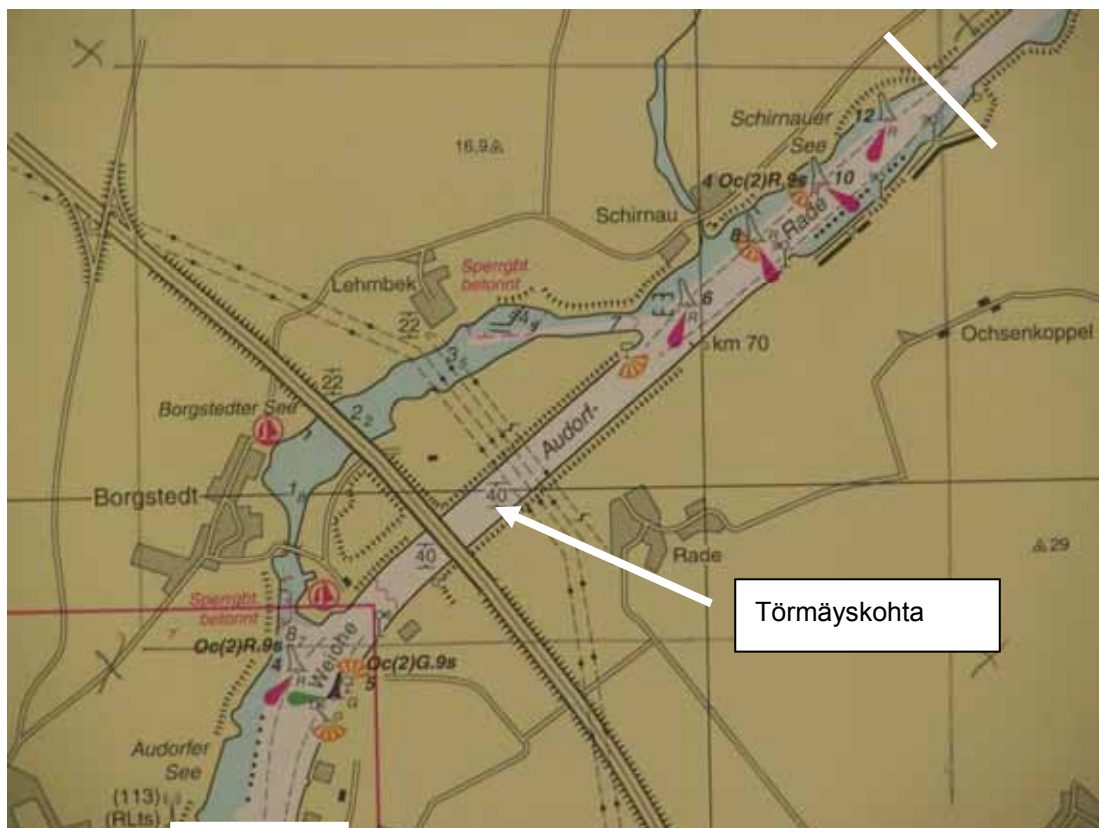
Kuva 3. Karttakuva alueesta. Ohitusalueen rajat on esitetty valkoisilla viivoilla (pituus 5,7 km, päätepisteet 66,093 km ja 71,749 km kohdalla). (© Bundesamt für Seeschifffahrt und Hydrographie, Hamburg-Rostock)

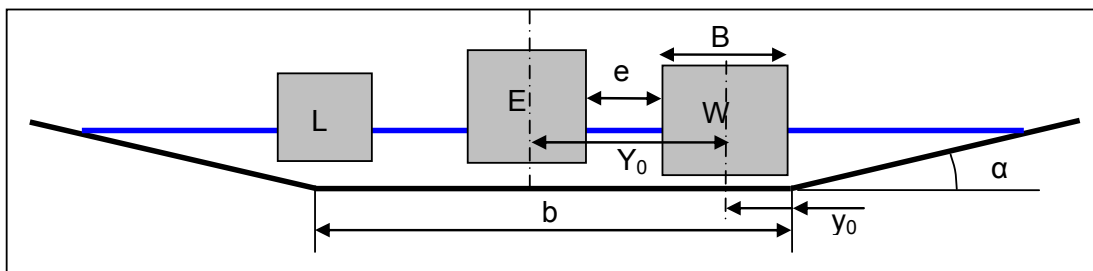
Kuvat 7. Tutkijoiden näkemys alusten sijainnista väylällä klo 02:30:00. W on WOLGASTERN, E on ESTRADEN ja L on LENA. Kuvassa on lisäksi näytetty eräitä asiaan liittyviä parametreja. Alusten kylkien välinen etäisyys on  $e$ , keskiviivojen välinen etäisyys  $Y_0$ , etäisyys  $y_0$  kanavan reunasta on määritelty kuvan esittämällä tavalla. Parametrit esiintyvät liitteen 1 laskelmissa. Väylän pohjan leveys  $b$  vaihtelee 100 m ja 150 m välillä riippuen pitkittäisestä sijainnista. Kaltevuus kulma  $\alpha$  on noin 13 astetta. Väylän syvyys vaihtelee 10,5–13 m välillä.

ESTRADENIN nopeus oli hetkellisesti noin 14 km/t (7,6 solmua) ja WOLGASTERNin noin 7,4 km/t (4,6 solmua). Alukset olivat tällöin kanavan kohdassa 70 km. ESTRADEN lähti ohittamaan WOLGASTERNin vastaantulevan LENAn kohtaamisen aikana. WOLGASTERN alkoi kääntyä oikealle, joka saatiin korjattua ruorikomennolla yli vasemmalle samalla antaen koneella tehoa käännökselle. ESTRADENin jatkaessa WOLGASTERNin ohitusta alukset kohtasivat samanaikaisesti vastaantulevan RIROIL 5:n, joka jäi ESTRADENin vasemmalle puolelle, kuvat 8 ja 9.

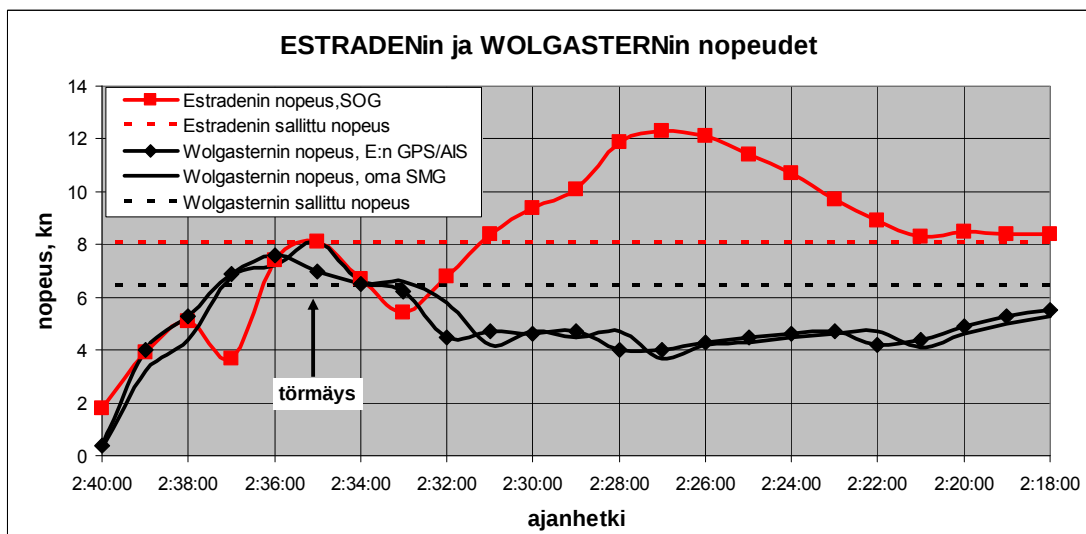
Kello 02.35 ESTRADEN oli edelleen vain noin puoli laivan mittaa WOLGASTERNin keulan edellä, kuva 10. ESTRADENin komentosillalla todettiin, että aluksen ohjattavuus heikkeni. ESTRADENilla oli samanaikaisesti taipumus kääntyä vasemmalle. ESTRADEN nosti nopeutta niin, että nopeus oli elektronisen kartan tallenteen mukaan 8,1 solmua (kuvat 19 ja 20). Samanaikaisesti WOLGASTERNiltä ilmoitettiin kanavalla 73 aluksensa kääntyvän vasemmalle ja kehoitettiin ESTRADENia yhä lisäämään nopeuttaan. WOLGASTERN lisäsi myös nopeutta noin 8 solmuun (kuvat 19 ja 20) ohjailukykyä parantamiseksi, koska aluksen havaittiin käyttäytyvän levottomasti.

Kuva 20. ESTRADENin ja WOLGASTERNin nopeudet

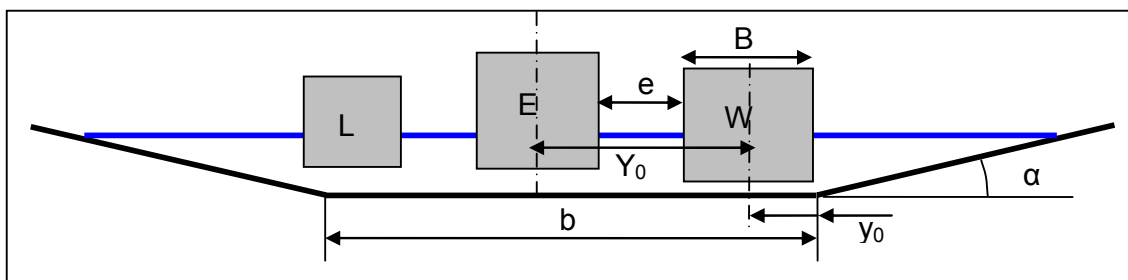
Kuva 1. Alusten sijaintiin väylällä liittyviä parametreja.

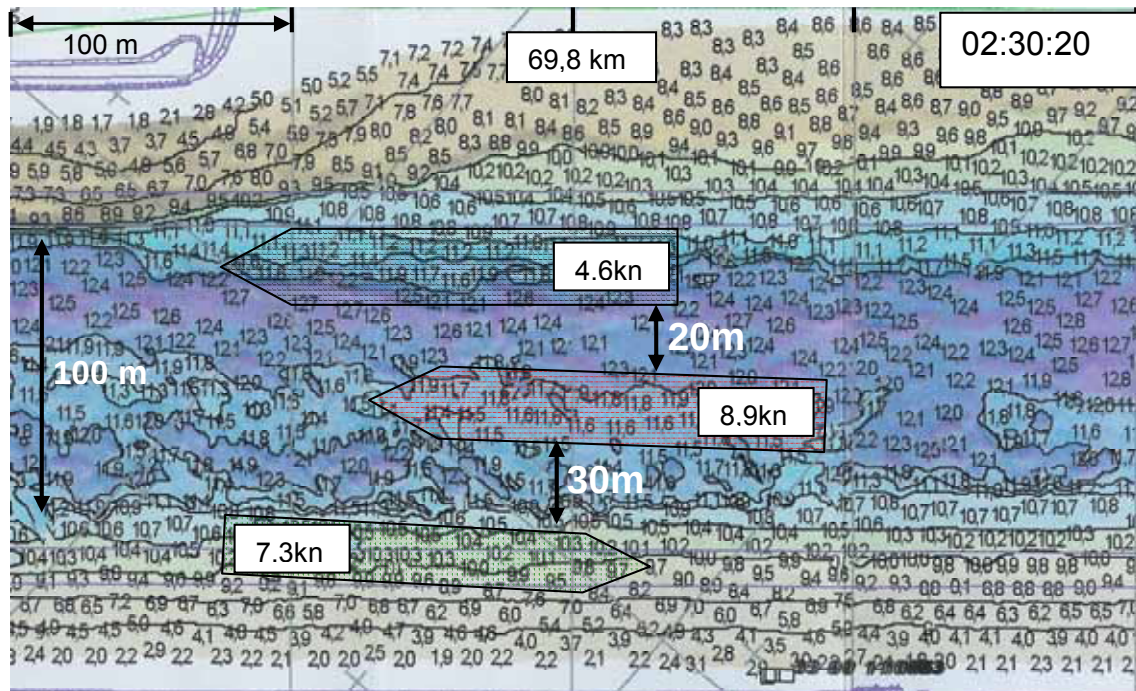
Kuva 2. LENA kohtaa ESTRADENin ja WOLGASTERNin. Alusten paikat perustuvat tutkintalautakunnan arvioon. Alukset on yritetty sijoittaa sivusuunnassa niin kauas toisistaan kuin mahdollista. LENAn syvyys, 6,3 m, sallii sen sijoittamisen matalampaan veteen, h/T on noin 1,6. WOLGASTERNin oikea puoli on noin kaksi metriä matalammassa vedessä kuin vasen puoli, h/T on keskimäärin noin 1,25. ESTRADENilla, jonka syvyys oli 5,9 m, h/T oli noin 2,0. LENAn kohtaaminen kesti noin 40 sekuntia.

**LENAn kohtaaminen, kuva 2.** ESTRADEN oli yli puoli laivan mittaa WOLGASTERNin rinnalla. Tällöin molemmat alukset kulkivat likimain yhtä suurella nopeudella ja niillä oli taipumus kääntyä oikealle. Lähestyvä LENA vahvisti aluksi tätä kääntymistä, mutta tultuaan rinnalle, vaikutus muuttui päinvastaiseksi. Alusten ollessa rinnakkain, niiden välillä vaikutti vetovoima. Ennen kuin LENA sivuutti kokonaan ESTRADENin, alukset pyrkivät kääntymään toisistaan poispäin. LENAn suoran vaikutuksen WOLGASTERNiin oletetaan olleen vähäinen, mutta sellainen, että ESTRADENin vaikutus WOLGASTERNiin mahdollisesti voimistui.

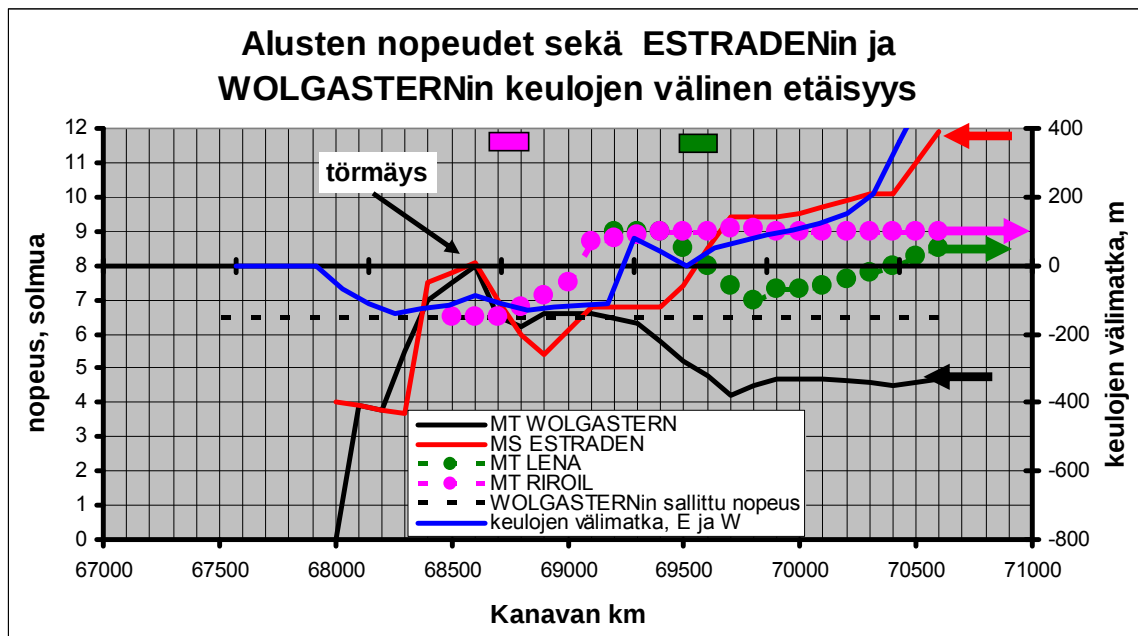
Kielin kanavassa käytetään nopeuden yksikkönä km/h. Säännöissä nopeus on annettu km/h ja sulkumerkeissä solmuina. Tästä huolimatta kahden yksikön käyttö kanavakulun aikana saattaa olla hämmäntävää, koska laivoissa on totuttu solmuihin (luotsit ja kanavahallinnon perämies käyttävät km/h, aluksen päällikkö ja perämiehet solmua). Navigointilaitteet näyttävät normaalisti nopeuden solmuina. Tulkintavirhe voi johtaa ylinopeuteen. ESTRADENin tutkakuvanäytön kopiassa on nopeuden yksikkönä kt, joka on tulkittu solmuiksi. ESTRADENin sallittu maksiminopeus kanavassa oli 15 km/h eli 8,1 solmua. Tutkinnassa suurin havaittu nopeus oli 12,3 solmua. Ohitusyrityksen aikana nopeus oli alimmillaan 5,4 solmua. WOLGASTERNin sallittu nopeus oli 12km/h eli 6,5 solmua. WOLGASTERNin kiihdyttäessä vauhtiaan, sen nopeus ylitti tämän rajan ennen törmäystä. Myös LENAn ja RIROIL 5 nopeudet ylittivät ajoittain sallitun rajan, 8,1 solmua. Alusten nopeuksien nosto lisäsi niiden yhteentörmäysvaaraa.

Kuva 3. Alusten nopeuksia sekä ESTRADENin ja WOLGASTERNin keulojen välimatka. Pienet suorakaiteet näyttävät kolmen aluksen kohtaamiset. Kuten nähdään, vastaantulevat alukset alensivat nopeuttaan kohtaamisessa.

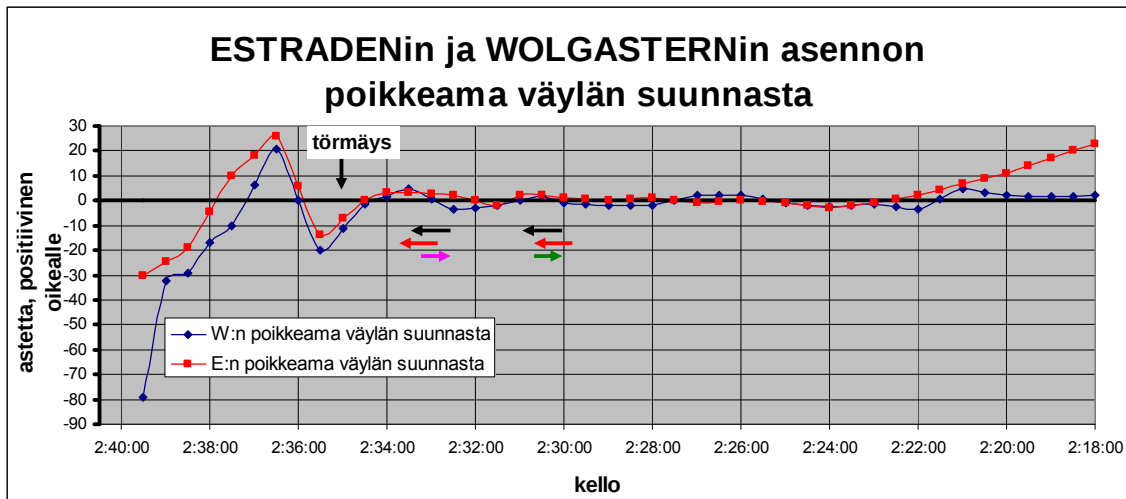
Kuva 8. *ESTRADENin ja WOLGASTERNin asennon poikkeama väylän suunnasta 229 astetta. Kuvaan on myös merkitty LENAn ja RIROIL 5 kohtaaminen. ESTRADEN tuli kanavan suoralle osalle vasta noin kello 02:23.*

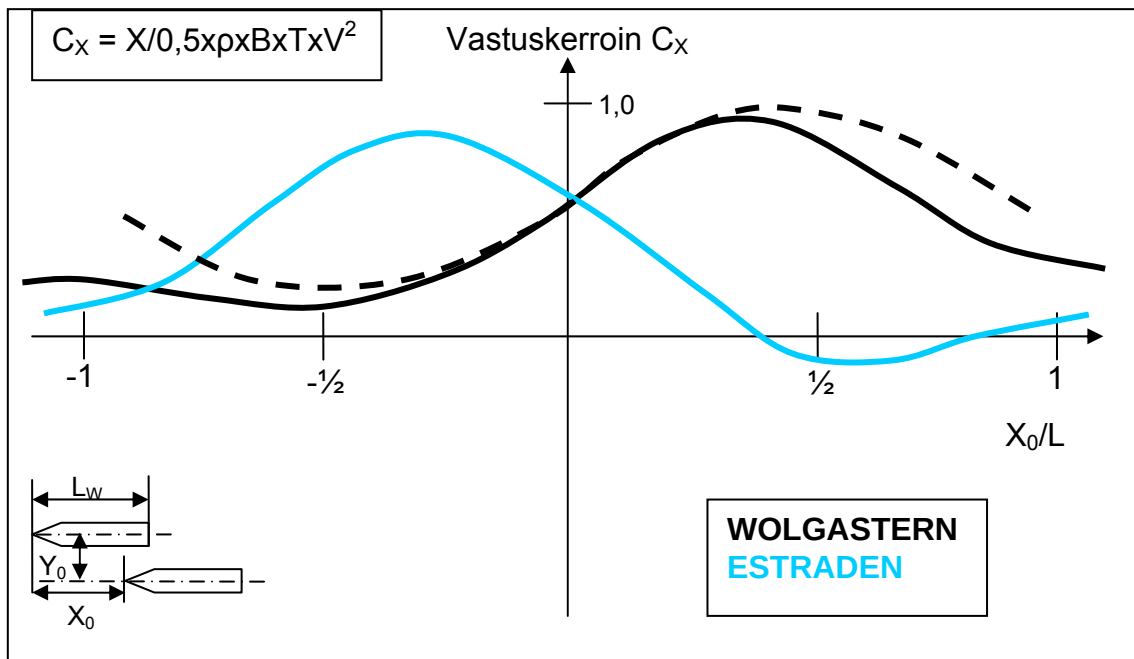
**Nopeudet likimain yhtä suuret.** ESTRADENin aloittama WOLGASTERNin ohitusyritys johti melko nopeasti asemaan D, kuva 9a Tässä kuvassa on esitetty aluksiin kohdistuvat pitkittäisvoimat. Jos alusten nopeudet tulevat liian lähelle toisiaan, ohitus ei onnistu: ESTRADENin vastus kasvoi ja WOLGASTERNin pieneni.

Kuva 9. Pitkittäiset (vastus) voimat. Katkoviivoilla on esitetty tilanne yhtä suurilla nopeuksilla.

Alukset jäivät sidoksiin toisiinsa pituussuunnassa. Tämä ilmiö yhteentörmäyksen oli yksi syy. Tällöin voimat ja momentit vaikuttivat kuviin merkittyjen katkoviivojen mukaisesti (on näytetty vain WOLGASTERNiin vaikuttavat voimat ja momentit). ESTRADENin ollessa puoli aluksen mittaa edellä, WOLGASTERN vielä lisäsi nopeuttaan tarkoituksenaan välttää törmäys lisäämällä ohjailuvoimia. Alukset olivat kulkeneet liian lähellä toisiaan jo noin neljän minuutin ajan ja vuorovaikutus oli liian voimakas kompensoitavaksi ohjailulla.

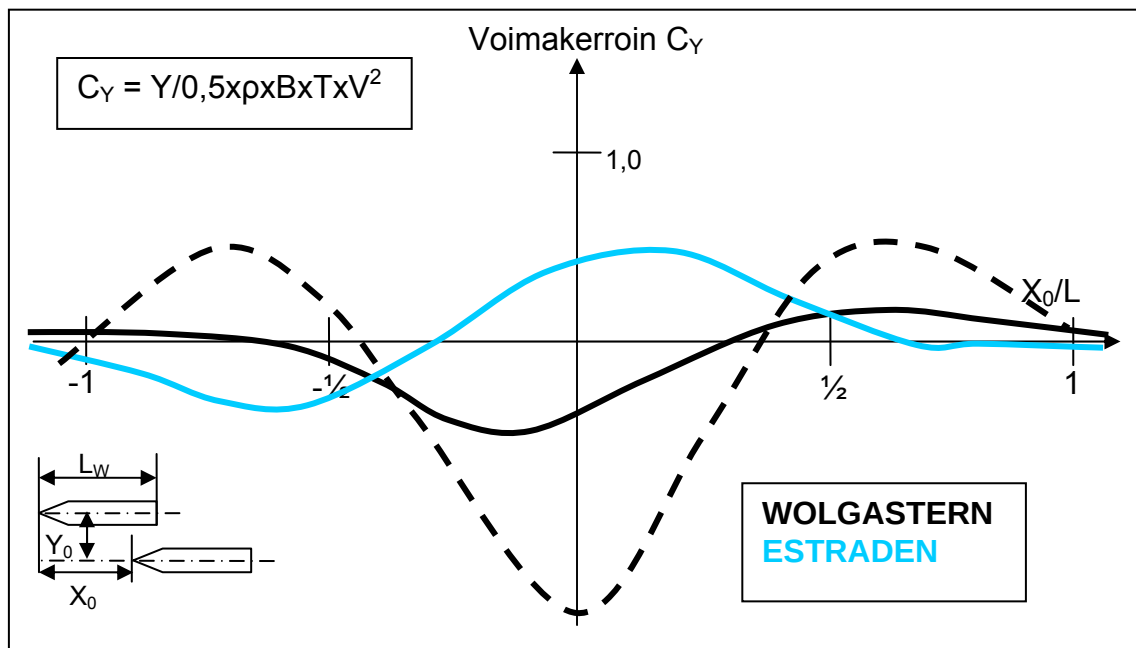
Huomataan, että rinnankulun aikana alukset pyrkivät lähestymään toisiaan. Tässä vaiheessa kääntävät momentit ovat melko pienet ja ohjailumomentit riittävät kumoamaan ne. Kun ESTRADEN pääsi hieman edelle, alkoivat kääntävät momentit kasvaa. Ne voivat kasvaa niin paljon, että ne ylittävät peräsimien ohjailumomentit. ESTRADENilla oli kaksi peräsimiä ja potkuria, joten sen ohjailumomentit saattoivat olla suuremmat kuin kuvassa. Toinen merkittävä tekijä, joka vaikeuttaa ohjailua, on kääntävien momenttien jyrkkä riippuvuus alusten keskinäisestä pituussuuntaisesta asemasta. Asemassa D WOLGASTERNillä oli taipumus kääntää keulansa ESTRADENia kohti. ESTRADEN pyrki kääntymään vastaavalla tavalla. Seurauksena WOLGASTERNin keula osui ESTRADENin keskilaivaan. Kääntävät momentit ylittivät peräsimien aikaansaamat momentit, joten törmäys ei tuossa vaiheessa ollut enää estettävissä. Kumpaankin alukseen vaikutti vasemmalle siirtävä voima. WOLGASTERNiin vaikutti lisäksi kanavan seinämän vaikutus, jota tarkasteltu kohdassa 2.9.

Kuva 10. Poikittaiset voimat. Katkoviivoilla on esitetty tilanne yhtä suurella nopeudella.

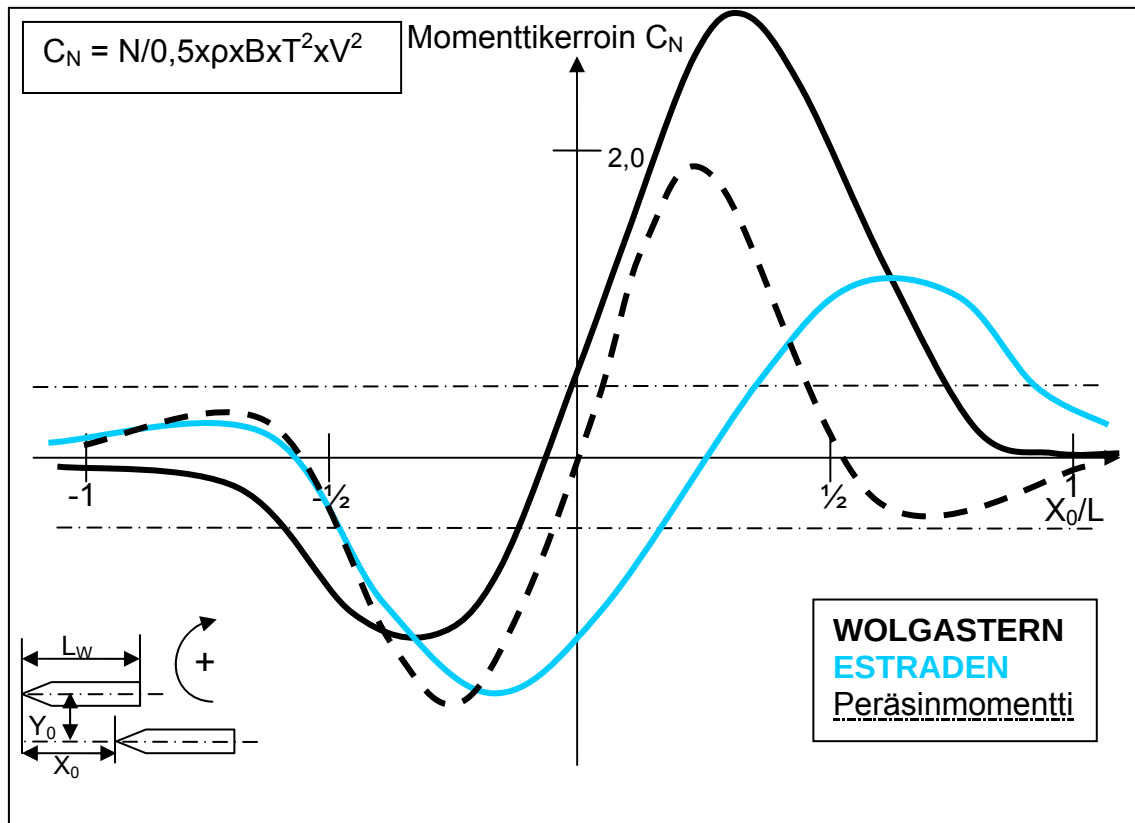
Kuva 11. Kääntävät momentit. Katkoviivalla on esitetty tilanne yhtä suurella nopeudella.

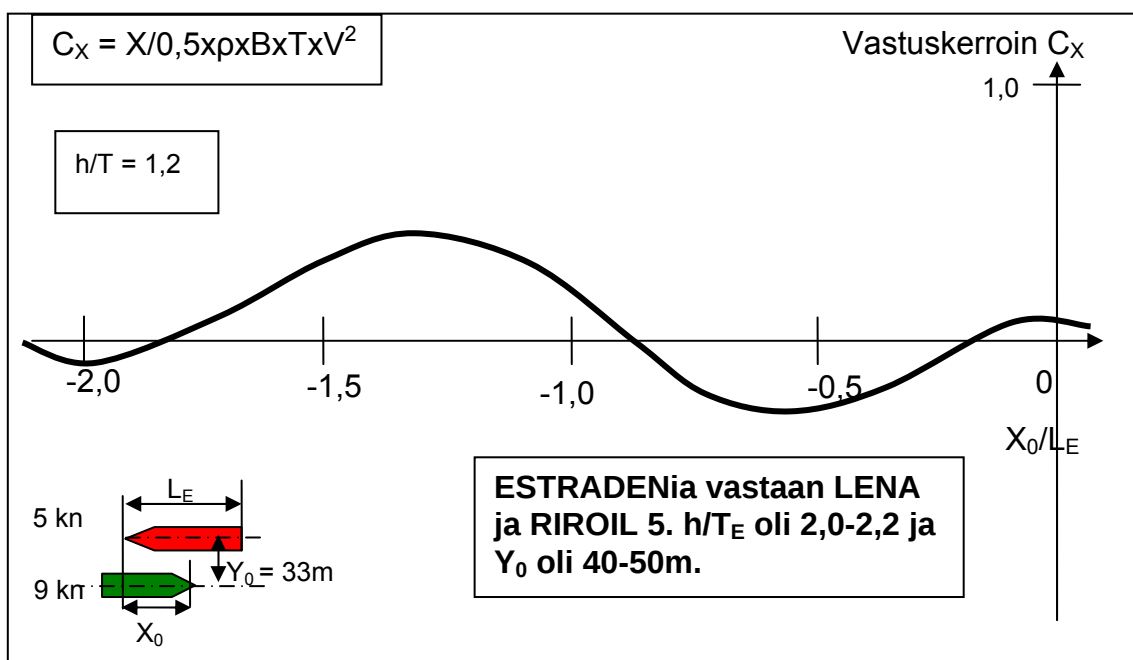
**LENA/RIROIL 5 ESTRADENia ja WOLGASTERNiä vastaan.** ESTRADEN kohtasi kahdesti vastaan tulevan aluksen. Ensin LENAn ja sitten RIROIL 5. Seuraavissa kuvissa 12–14<sup>34</sup> on viitteen 4 mukaiset ESTRADENiin vaikuttavat voimat ja momentit tässä tilanteessa. Toiseen alukseen vaikutukset ovat päinvastaiset. Veden suhteellinen syvyys ja alusten välinen etäisyys mallikokeissa erosivat oleellisesti tästä tapauksesta. LENAn tai RIROIL 5 etäisyys ESTRADENista oli arviolta 40–50m (kylkietäisyys 20–25 m, kuvat 2 ja 6) eikä 33 m kuten mallikokeissa. Veden suhteellinen syvyys oli ESTRADENilla noin 2,0 ja LENAlla sekä RIROIL 5:llä noin 1,5, kun se mallikokeissa oli 1,2. Kuitenkin tulokset vastaavat yleispiirteiltään tilannetta Kielin kanavassa. Viitteen 5 mukaan veden syvyyden kasvu pienentää voimia momentteja noin kolmasosaan ja kylkietäisyyden kasvu vastaavasti noin 20 %. Kumpikin kohtaaminen kesti noin minuutin, eivätkä voimat ja momentit ehtineet kehittyä täyteen arvoonsa. Onnettomuustutkijoiden mielestä nämä kohtaamiset eivät siis sinänsä olleet vaarallisia riittävän veden syvyyden ja kylkietäisyyden ansiosta. Vaarallista oli sen sijaan se, että ESTRADEN joutui pysymään turhan keskellä lähellä WOLGASTERNiä näiden vastaan tulijoiden vuoksi.

Kuva 12. Hitaamman ja isomman aluksen vastusvoimat kohtaamisen aikana.

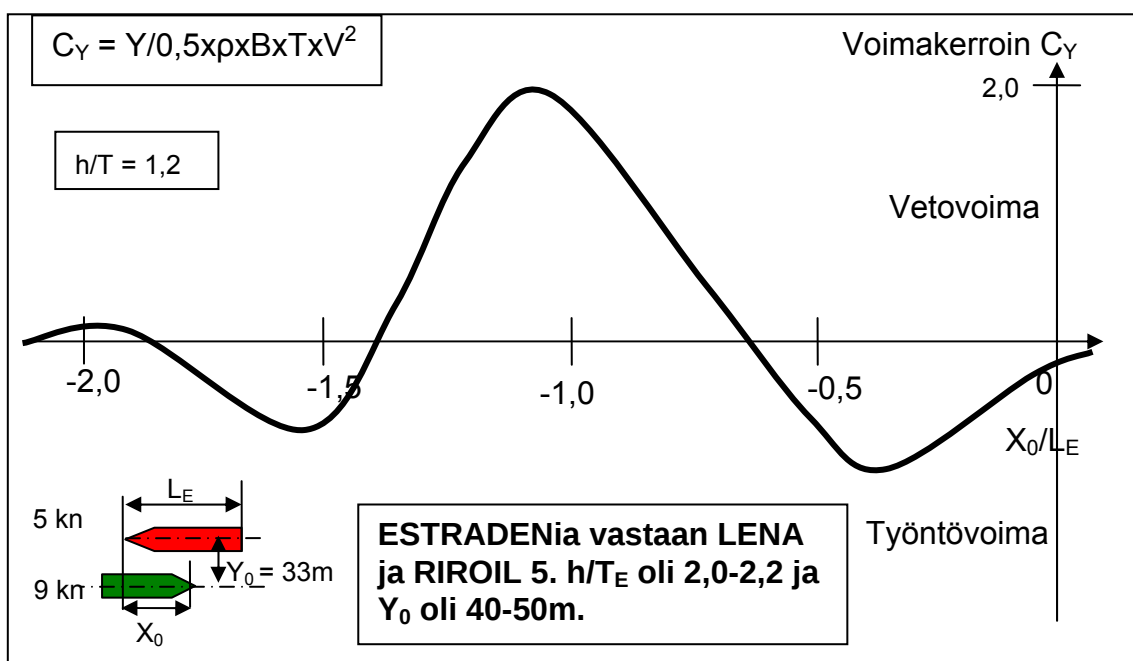
Kuva 13. Hitaamman ja isomman aluksen poikittaisvoimat kohtaamisen aikana.

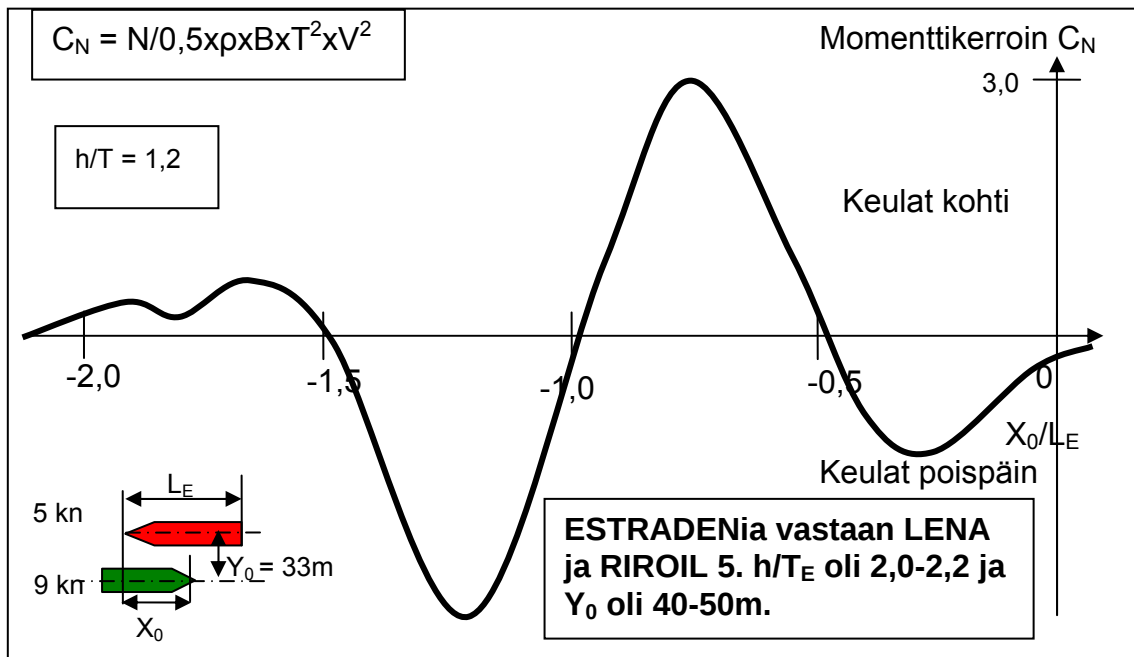
Kuva 14. Hitaamman ja isomman aluksen kääntävä momentti kohtaamisen aikana.
