## Tutkintaselostus

C4/2006M

C5/2006M

**M/S HOBURGEN 7.10.2006 ja M/T ARCTICA 14.10.2006,  
törmäys Tröskeln Östra -merimerkkiin**

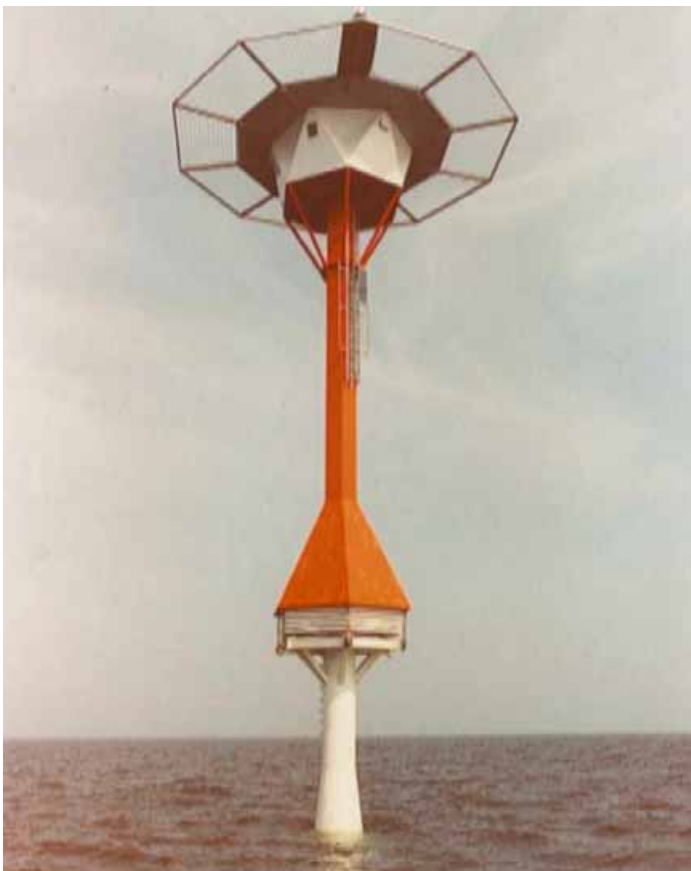
Kuva 5 Reunamerkki Tröskeln Östra (Lähde: merenkulkulaitos)

Tröskeln Östra oli teräsrakenteinen merenpohjaan perustettu reunamerkki. Merkin korkeus merenpinnasta oli 20 m samoin kuin sen tunnusvalonkin. Merkin päällä oli helikopteritaso, kuva 5. Helikopteritasolla oli valojen akkujen latausta varten aurinkopaneeleja.

**Tröskeln Östran vauriot.** HOBURGENin törmäyksen seurauksena reunamerkki taitui hieman vesirajan yläpuolelta ja helikopterin laskeutumistaso putosi mereen. Reunamerkissä ei ollut enää valoa törmäyksen jälkeen. Tröskeln Östra HOBURGENin törmäyksen jälkeen näkyy kuvassa 12.

**Syväväylän merkinnässä** käytetyt merimerkit voitaisiin kyseisessä kapeikossa nykyään korvata poijuilla tai jopa "virtuaalisilla" merimerkeillä, joihin törmääminen aiheuttaisi suurimmalle osalle liikennöivistä aluksista selvästi vähäisempiä vaurioita kuin kiinteät jääolosuhteisiin suunnitellut merimerkit.

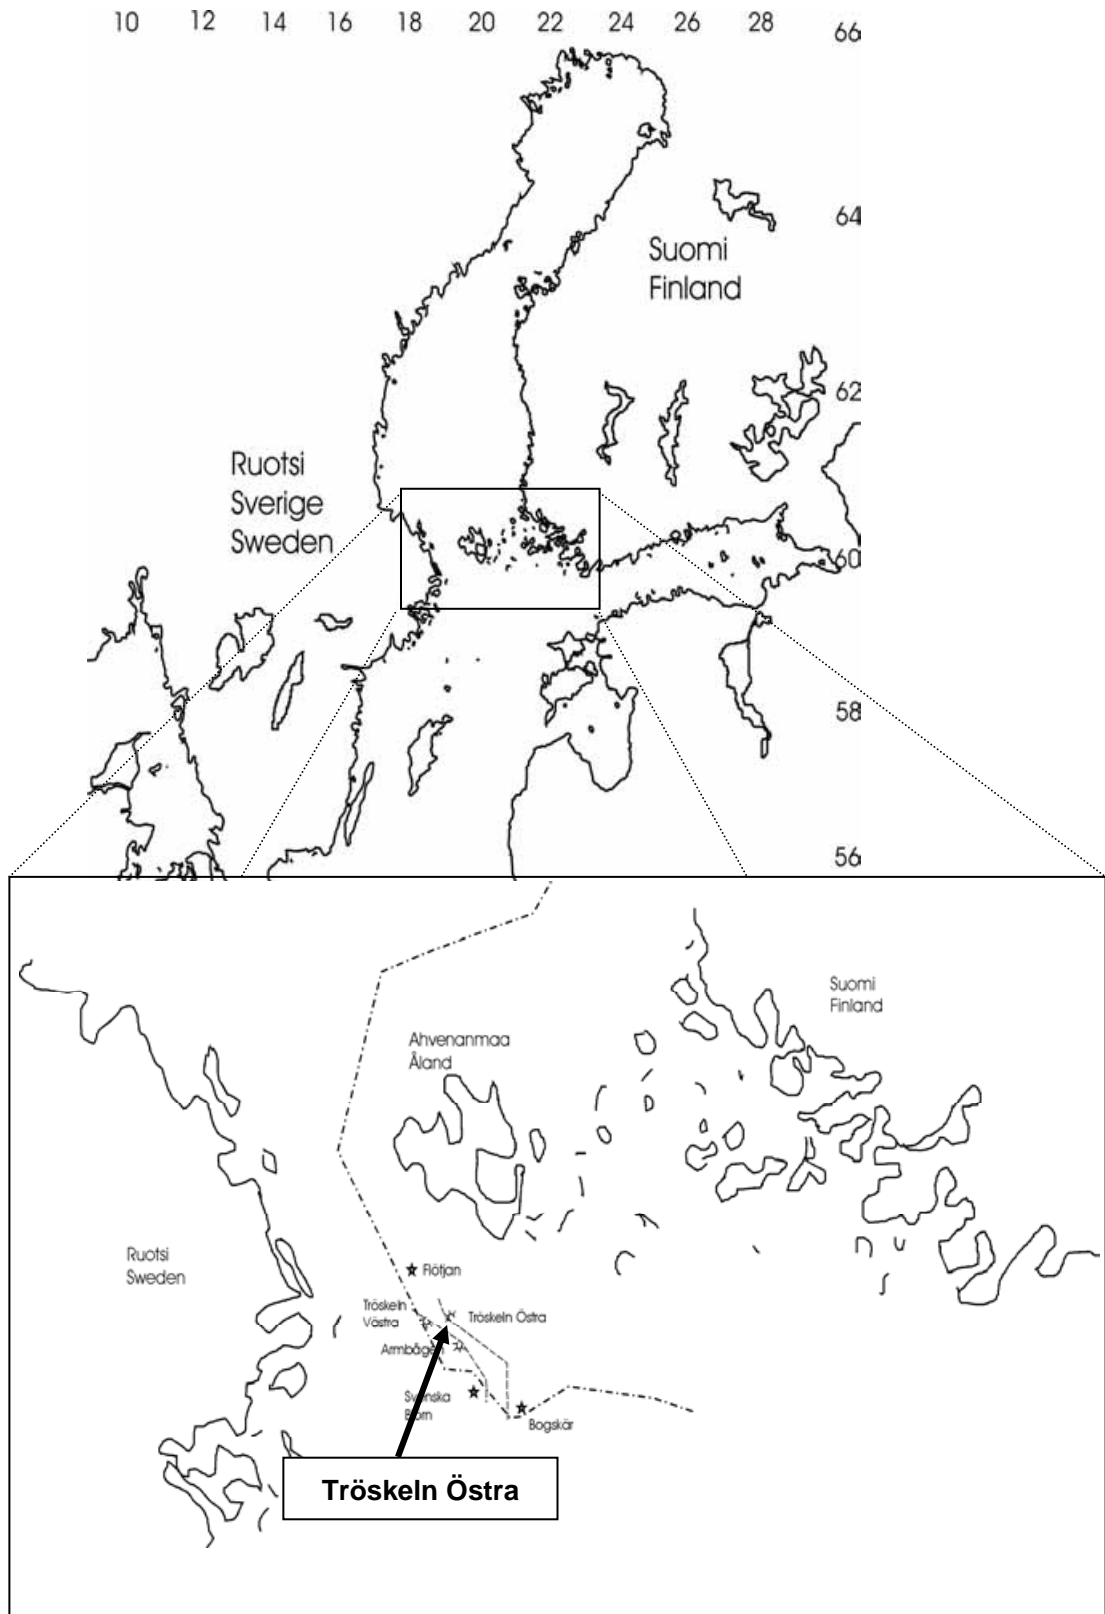
Kuva 6a Tröskeln Östran sijainti

Molemmat alukset törmäsivät samaan Märketin kapeikon eteläosassa sijaitsevaan Tröskeln Östra -merimerkkiin, jonka koordinaatit ovat 59°39,57' N ja 019°55,19' E koordinaattijärjestelmässä WGS-84. Tröskeln Östran sijainti näkyy kartoissa kuvat 6a ja 6b. Reunamerkkiin oli törmätty vuosina 1986 ja 1990 siten, että merkki oli katkennut.

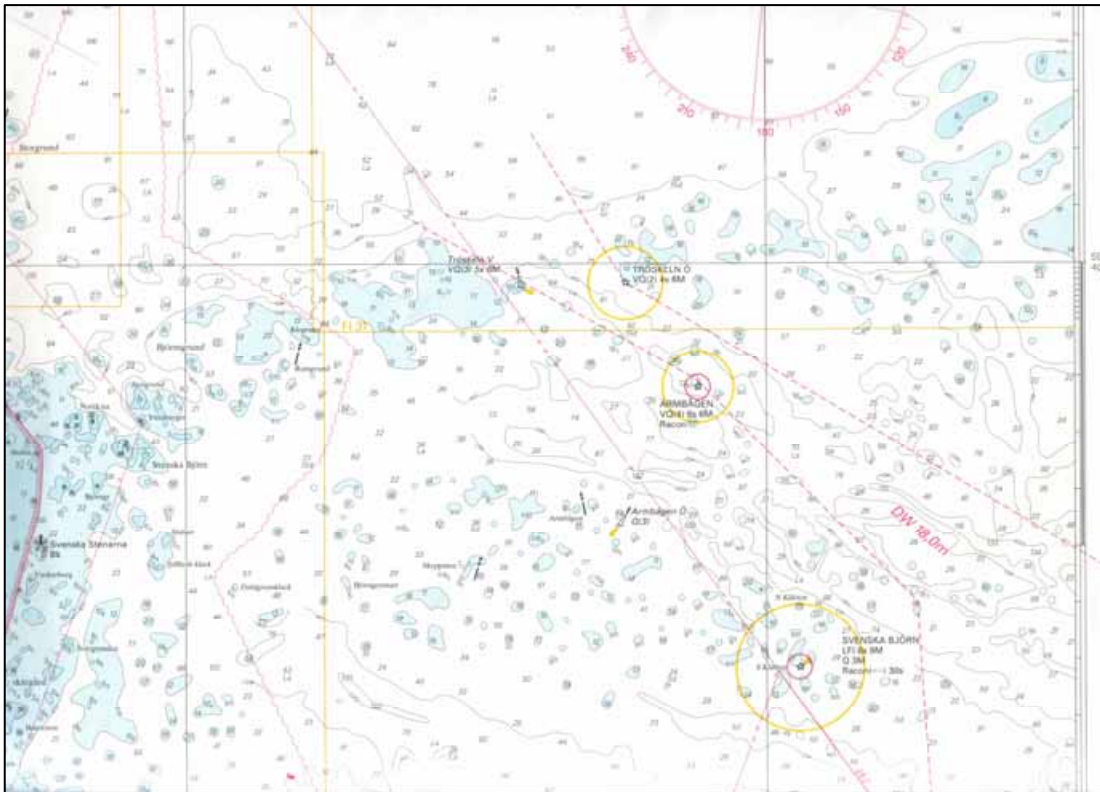
Kuva 6b Pohjanlahdelle johtava 18 m syväväylä (DW 18.0m).

Pohjanlahdelle johtava 18 m syväväylä merkittiin reunamerkein ja reunaviivoin karttoihin 1986<sup>1</sup>. Syväväylää tämän kulkusyväyksen aluksille tarvittiin Porin Tahkoluotoon Puolasta tehtyjen hiilitoimitusten varmistamiseen. Syväväylä ei ole pakollinen kulkureitti etenkin aluksille, joiden kulkusyväys on selvästi 18 m pienempi. Syväväylän reunaviivojen läheisyydessä molemmin puolin on muutama 10–12 metrin matalikko.
