Tutkintaselostus

C6/2006M

Matkustaja-autolautta MS NORDLANDIA, törmäys laituriin Tallinnan satamassa 28.10.2006

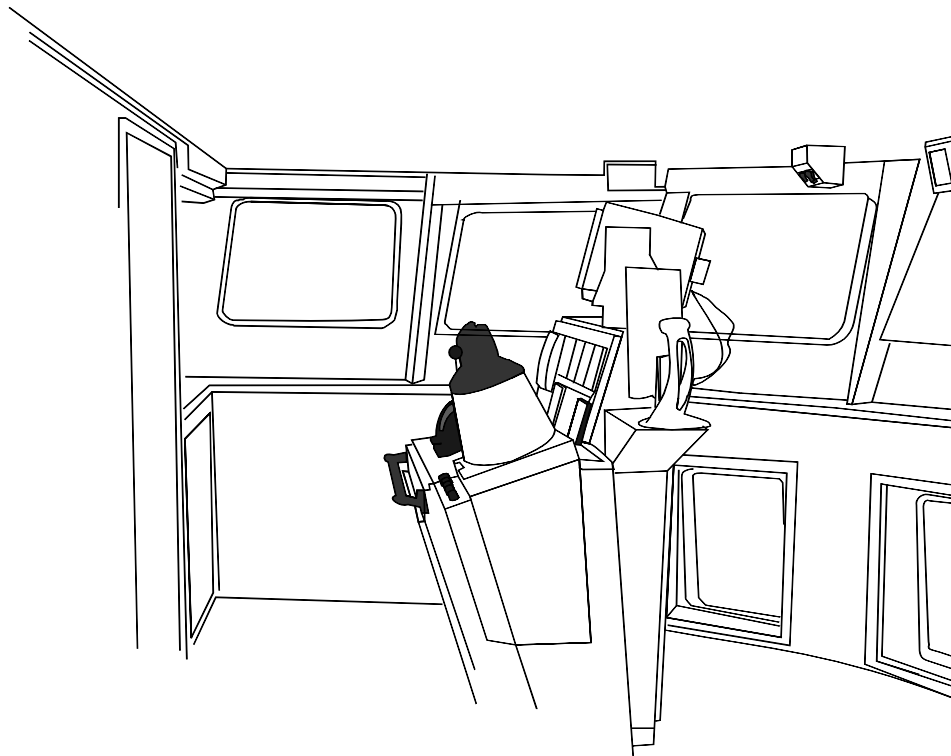
Kuva 10. Sivukuva komentosillan vasemmalta siiveltä. Kylki näkyi hyvin. Ikkunoita oli lattiaan rajaam saakka, mikä paransi näkyvyyttä.

Ohjattaessa komentosillan siiveltä peräsinten ja keulapotkurien säätäminen vievät huomiota laituriinäkymän tarkastelulta. Keulapotkurit ja peräsimet olisivat vaatineet matkaohjaus-periaatteella (Follow Up, FU) toimivat vivut. Kädellä tunnustelemalla voi FU-vivusta tuntea annetun käskyn, mikä antaa mahdollisuuden keskittyä sinänsä hyvään visuaaliseen näkymään komentosillalta. (kuva 10.)

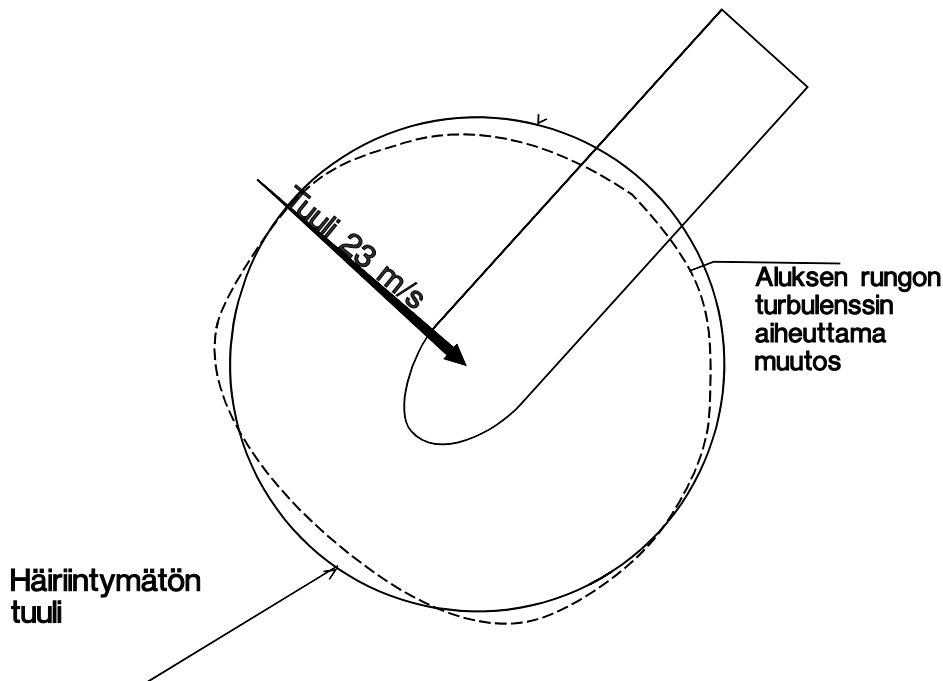
Kuva 11. Tuulen ollessa sivulta tai lähes sivulta NORDLANDIAN ylärakenteet eivät aiheuttaneet virhettä tuulimittarin kohdalla.

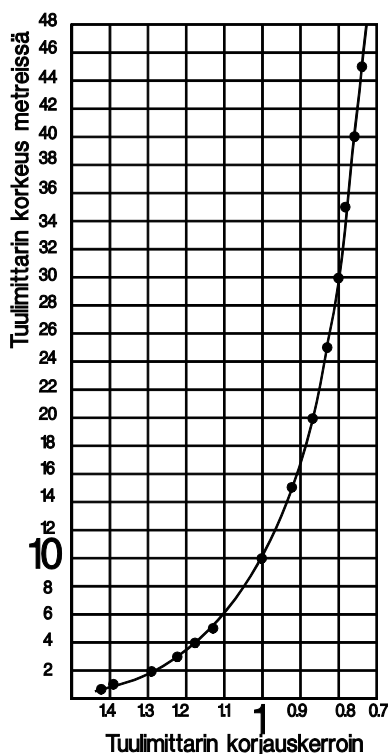
Kuva 13. Kertoimet tuulimittarin lukeman korjaamiseksi vastaamaan 10 metrin korkeutta, jota voi verrata sääennusteeseen⁵.

Tuulen nopeus oli aallonmurtajan ja laiturin välillä 23,3 m/s. Korjauskerroin otetaan kuvan 13 käyrästä. Tuulimittarin korkeus 41 metriä antaa korjauskertoimeksi 0,75, jotta saadaan tuulen nopeus 10 metrin korkeudessa. **Tämä antaa tuulen nopeudeksi 10 metrin korkeudessa 17.5 m/s.**

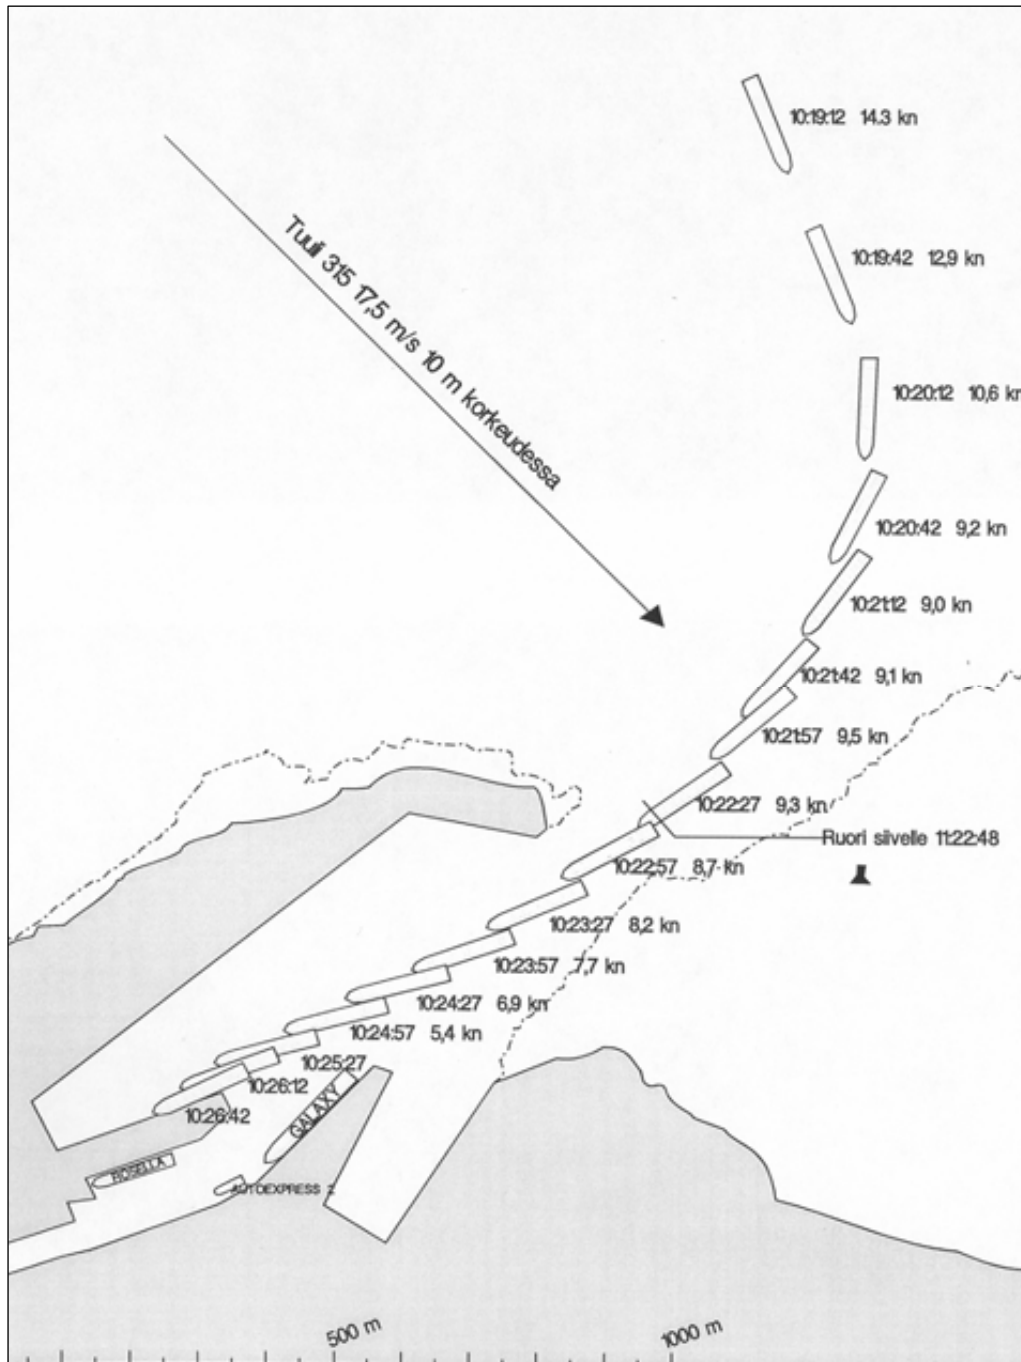
Kuva 14. Aluksen liikerata elektronisen kartan ja GPS:n mukaan. Peräsinten kytkentäaika siivelle on otettu komentosillan puhenuhoituksesta.

Kuvassa 14 ja taulukossa 8 on esitetty aluksen GPS-paikanmääritys, kompassisuunta, nopeus pohjan suhteen sekä tuulen suunta ja nopeus. Lisäksi on havainnointu kartalta ja tutkalta ympäristöä ja muita aluksia.

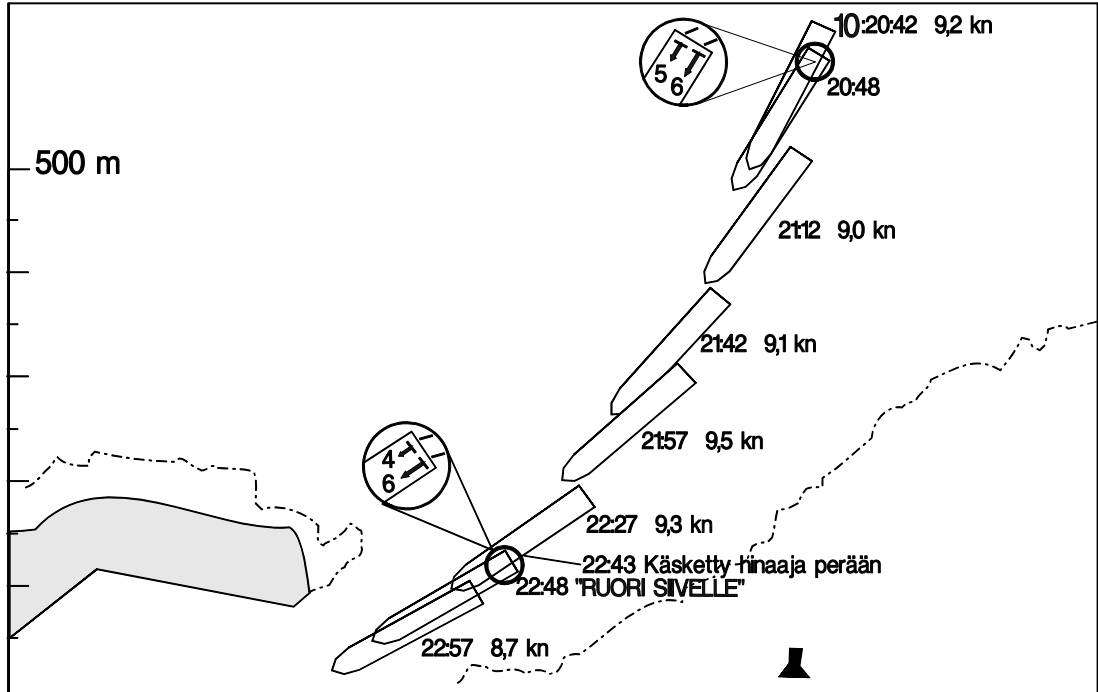
Kuva 15. Käännös kohti satamaa. Potkureiden ja peräsinten asetukset näkyvät ympyröihin piirrettyinä suurennuksina. Tarkat arvot ovat taulukossa 9. Päällikkö otti ohjauksen siivelle aallonmurtajalla.

Klo 10:20:48 Käännettiin peräsimiä vasemmalle, jotta kulmanopeus pienenesi. Konekäsky oli vielä suuri.

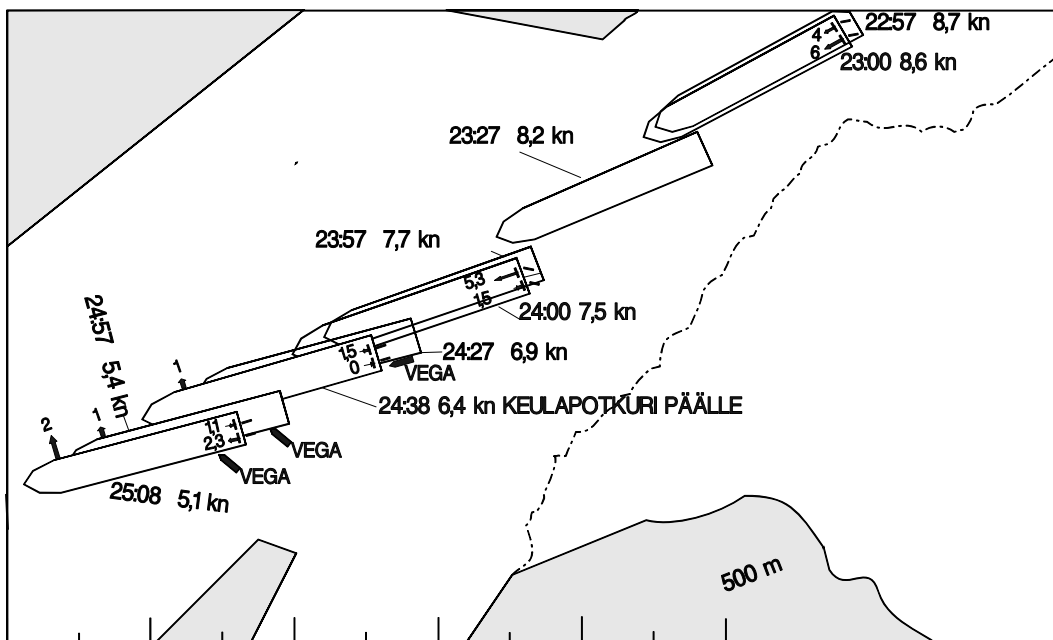
Kuva 17. Potkureiden ja peräsinten asetukset näkyvät perässä ja keulapotkurin asetukset 1–3 keulassa. Lisätietoa on taulukossa 10. VEGA alkaa työntää 10:24:27–10:24:57 välisenä aikana. Tieto on ADVETO-kartalta.

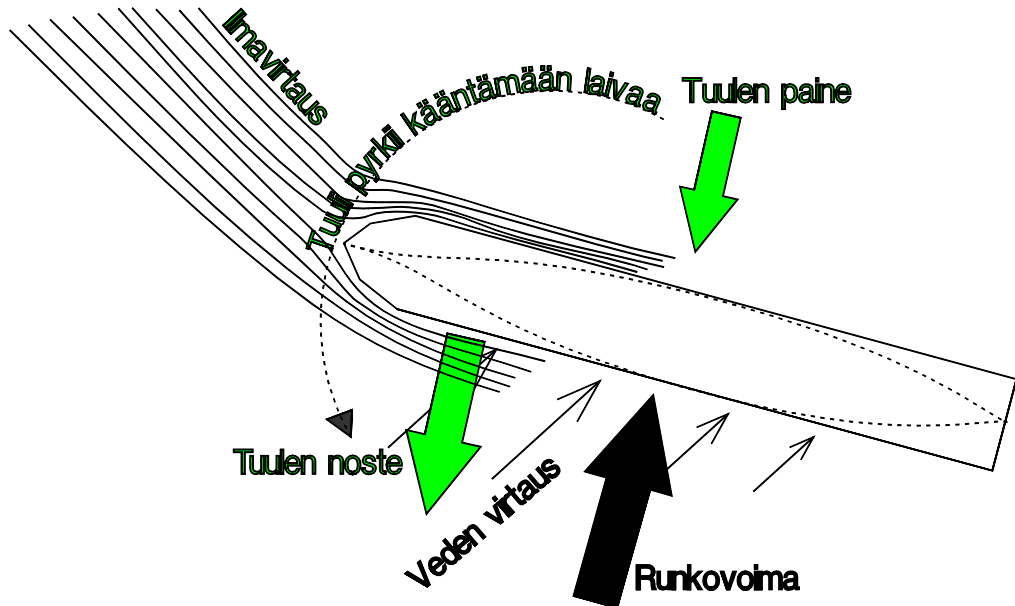
Mallialus ei päässyt ilman vaurioita laituriin luoteistuulella (NW) 17 m/s. Mikäli laituria lähestytään tarkkaan laiturin suuntaisesti, saattaa tuulen puuska "heittää" keulan vasemmalle, jolloin keula iskee laiturirakenteisiin. Laituria on lähestyttävä siten, että perä osuu laituriin ensin, mutta liian suuri kulma laiturin suhteen saattaa viedä perän päin kivetystä "fendereiden" väliin.

Kuva L1. Alusta ohjataan suurella sortokulmalla siten, että tuulen ja veden voimat ovat samat. Tuuli pyrkii kääntämään laivaa.

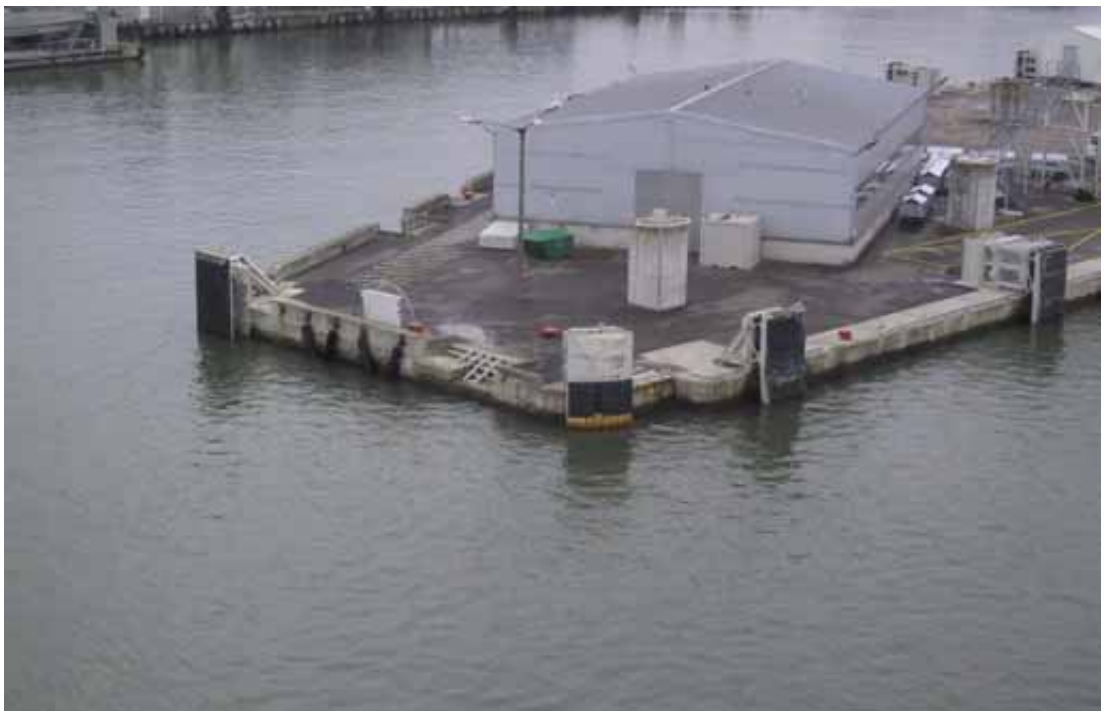
Kuva L4b. Laiturin kulmassa on "fenderi" johon voi nojata käännettäessä alus laiturin suuntaiseksi.

Mikäli käännetään satama-altaassa vastatuuleen ja tukeudutaan laiturin kulmaan, voidaan tuulirajaa nostaa. Kuva L4 on otettu NORDLANDIAN käyttämän laiturin kulmasta. Kulmaan on rakennettu "fenderi", johon alus voi nojata. Kulma ei ehkä ole tarpeeksi vahvistettu, mutta koska siihen on tehty "fenderi" tarkoittaa se, että siihen voi nojata, kun alus käännetään kohti laituria.

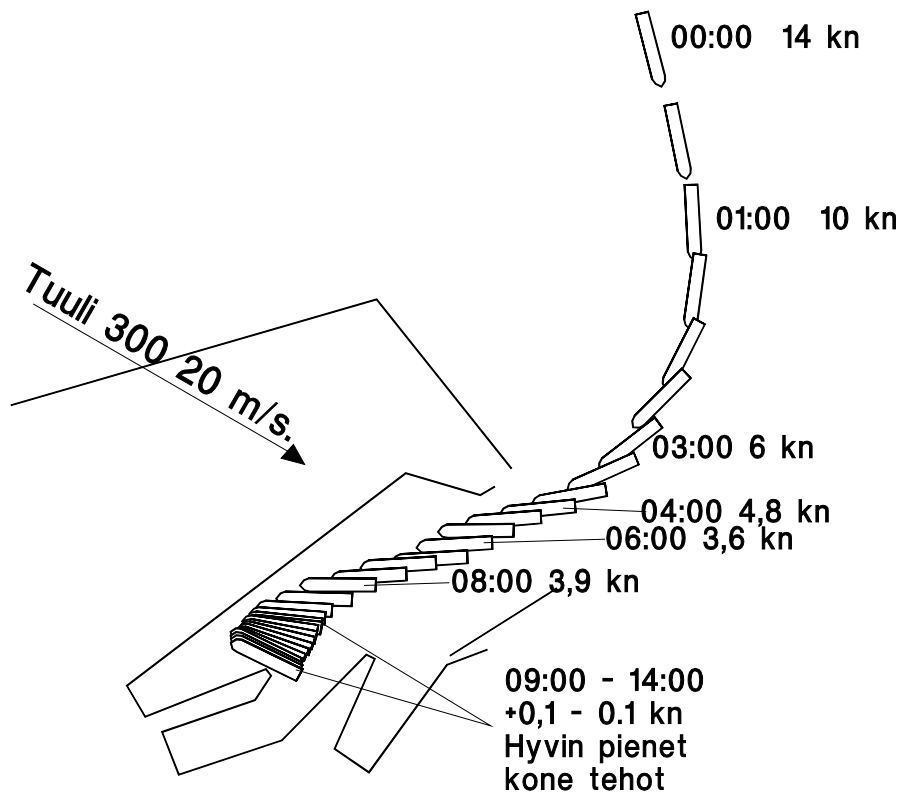
Kuva L5. Viimeiset viisi minuuttia on ajettava kylki edellä hiljaa. Konetehot ovat hyvin pieniä. Hinaajan käyttö on tärkeä turvallisuustekijä.

Kuvan L5 simuloinnissa satamaan tulo kesti 14 minuuttia. Alus liikkuu viimeiset viisi minuuttia hyvin hiljaa kylki edellä kohti laituria. Viimeiset minuutit alus oli miltei paikallaan, sillä tuulen puuskat olivat vaarassa töytäistä aluksen päin kulmaa. Tuulen puuska kääntää saattaa alusta äkisti, jolloin alus voi saada vaurion. Tästä syystä on turvallista käyttää hinaajaa aina, kun voimakas tuuli on suoraan edestä. Alus tavallaan "riippuu" hinauskaapelin varassa myötätuulella. Hinaaja pienentää puuskien vaikutusta ja keulapotkureilla ehtii korjata häiriön.

Tuulen ollessa suuntien 280° - 030° välillä alus käännetään vastatuuleen sata-massa ja tullaan sivuttain hiljaa laiturin kulmalle. Kuva L5 esittää ajorataa lounais-tuulella 20 m/s. Tämä edellyttää hinaajan käyttöä. Hinaajan kanssa tulee sopia ajotavasta jo ennalta. Silloin voi sopia hinausköyden pituuden ja köyden kiinnitys-kohdan. Hinausköyttä ei pitäisi irrottaa, ennen kuin alus on paikallaan, jotta köysi ei mene keulapotkuriin. Hinauksessa käytettävän kielen tulisi olla englanti ja vies-tinnän terminologiasta tulee sopia.

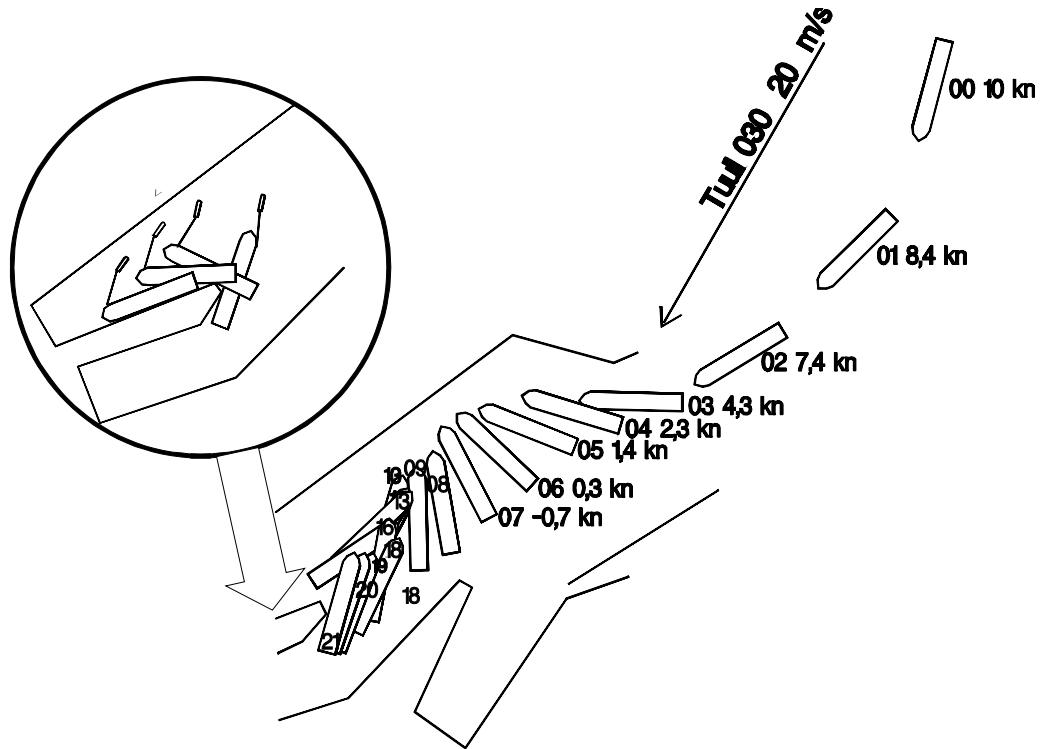
Kuva L6. Alus käännetään vasten tuulta. Ilman hinaajaa aluksen keula ei tahdo pysyä tuulella. Simulaatiokellon aikojen 09 – 19 välillä alus on karata käsistä. Hinaaja pitäisi aluksen liikkeitä vakaina. Hinaaja auttaa aluksen laiturin kulman ympäri.

Tuulen ollessa suunnasta 030° 20 m/s alus käännetään satamassa keula tuuleen. Alusta on vaikea pitää suunnalla, joten hinaajan käyttö on välttämätöntä.

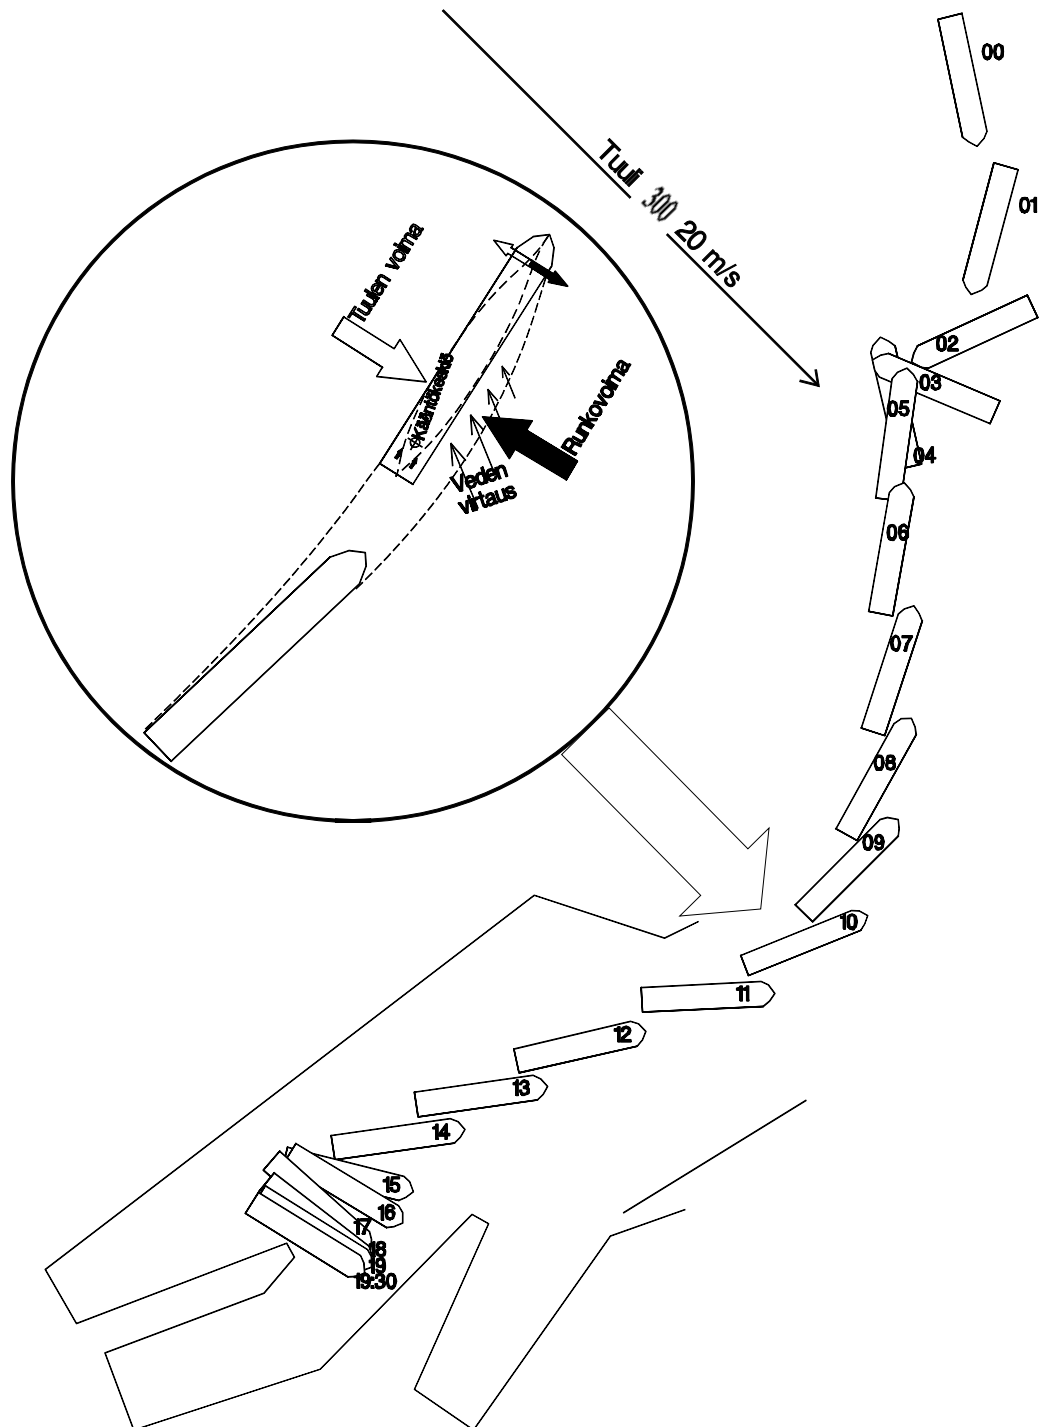
Kuva L7. Alus käännetään ensin sataman ulkopuolella ja peruutetaan laiturin kulmalle perä vasten tuulta. Siitä peruutetaan pitkin laituria rampille.

Edellä kuvatulla ajotavalla voi tulla satamaan tuulen nopeuden ollessa 20m/s suuntien 270°–360° välillä.

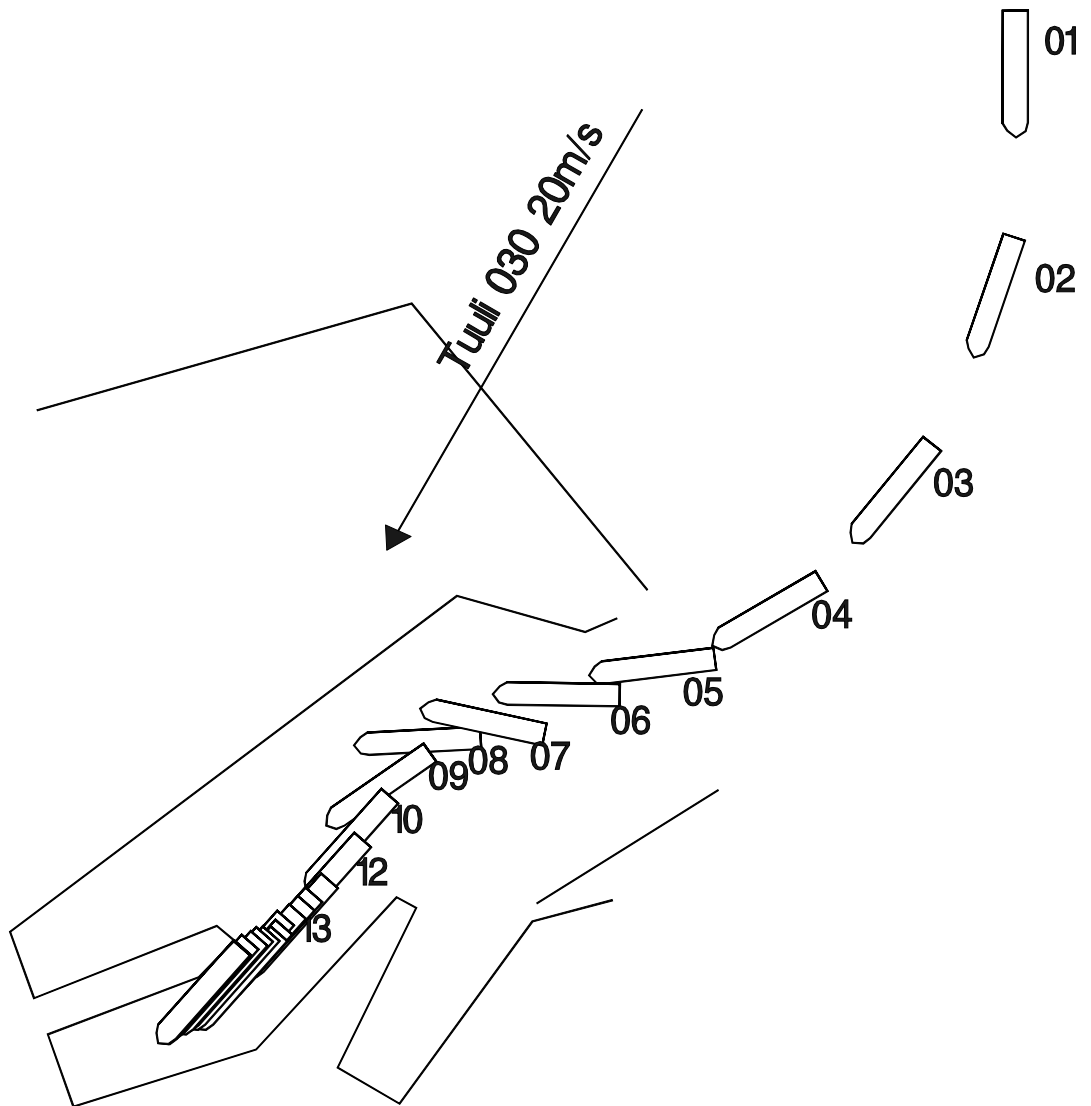
Kuva L8. Tuulen suunnalla 030° käännytään satama-alueella siten, että laiturin kulmaa lähestytään tuulen kontrasuunnalla 210°.

Laiturin kulman ympäri voidaan peruuttaa omin konein ilman hinaajan apua.
