Tutkintaselostus

C1/2007M

M/S KRISTINA REGINA ja proomu CARRIER 5, yhteentörmäys Tanskan aluevesillä Kadetrendenissä 29.5.2007

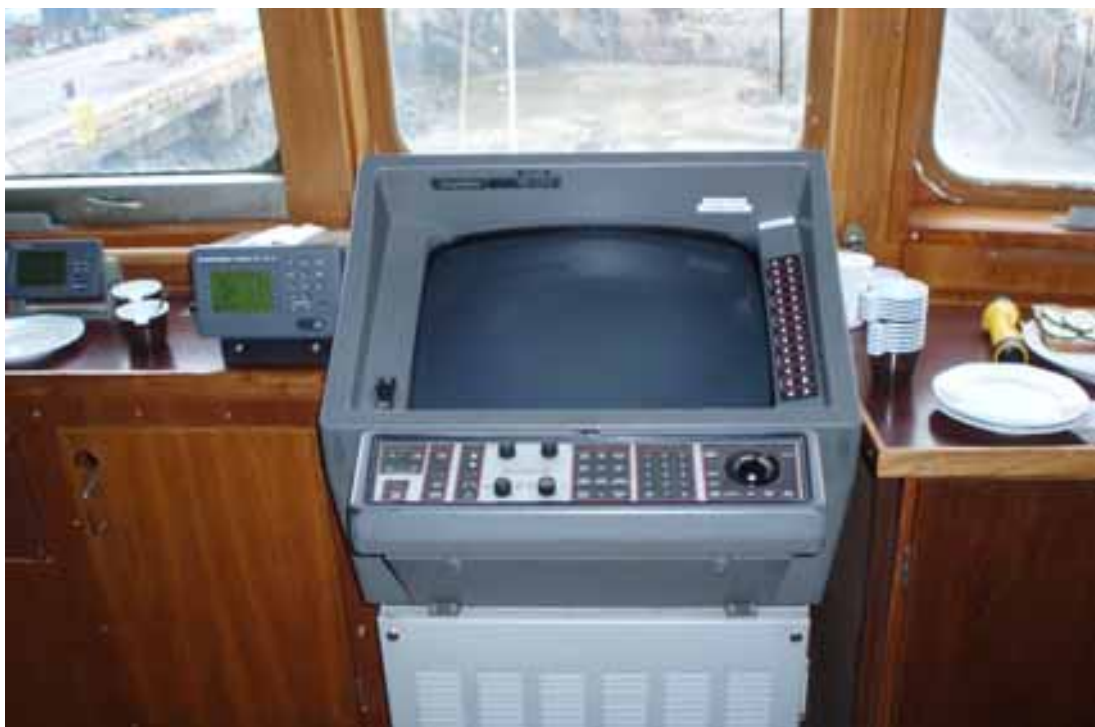
Kuva 4. KRISTINA REGINAN tutka ja AIS-näyttö.

Kaikki navigointilaitteet olivat toimintakunnossa tapahtumahetkellä paitsi VDR, joka ei tallentanut tapahtumaa. Aluksella oli riittävät ja päivitetyt merikartat.
