Tutkintaselostus

C2/2007M

MS CLAUDIA, karilleajo Tornion edustalla 23.10.2007

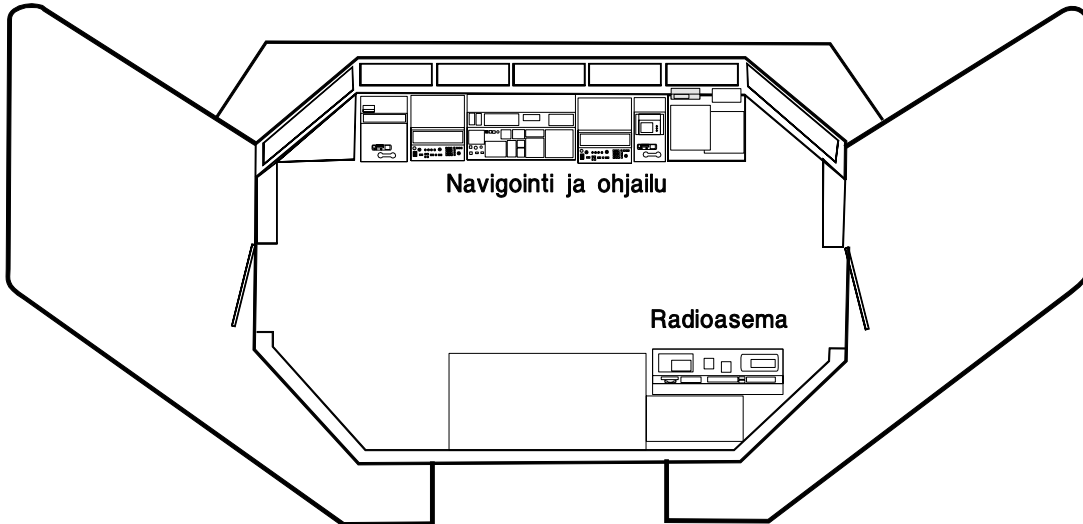
Kuva 2. M/s CLAUDIAN komentosiltasuunnittelu noudattaa saksalaisen Sietas-telakan suunnitelmaa vuodelta 1973. Komentosiltajärjestelypiirros perustuu Onnettomuustutkintakeskuksen ottamiin valokuviin.

CLAUDIAn valokuva (kuva 1) osoittaa, että komentosillan rakenne perustuu saksalaisen J.J. Sietas telakan komentosilta suunnitelmaan "Optimale Brücke" vuodelta 1973. Optimale Brücke saavutti suuren suosion ja siitä voidaan laskea nykyaikaisen komentosiltasuunnittelun alkaneen. Sen kantavin idea oli kahden henkilön yhteistyö, joka toteutettiin siten, että kaksi työpistettä oli mahdollisimman lähellä toisiaan. Ohjailulaitteet olivat heidän välissään ja molemmilla oli oma tutkan näyttölaite. Ohjailu- ja navigointikonsoli oli vedetty etuseinästä taaksepäin, jotta näyttölaitteet voidaan suojata auringon valolta. Tämä antoi mahdollisuuden asentaa tärkeimmät ohjailu- ja koneistomittarit katon rajaan etuikkunoiden yläpuolelle.

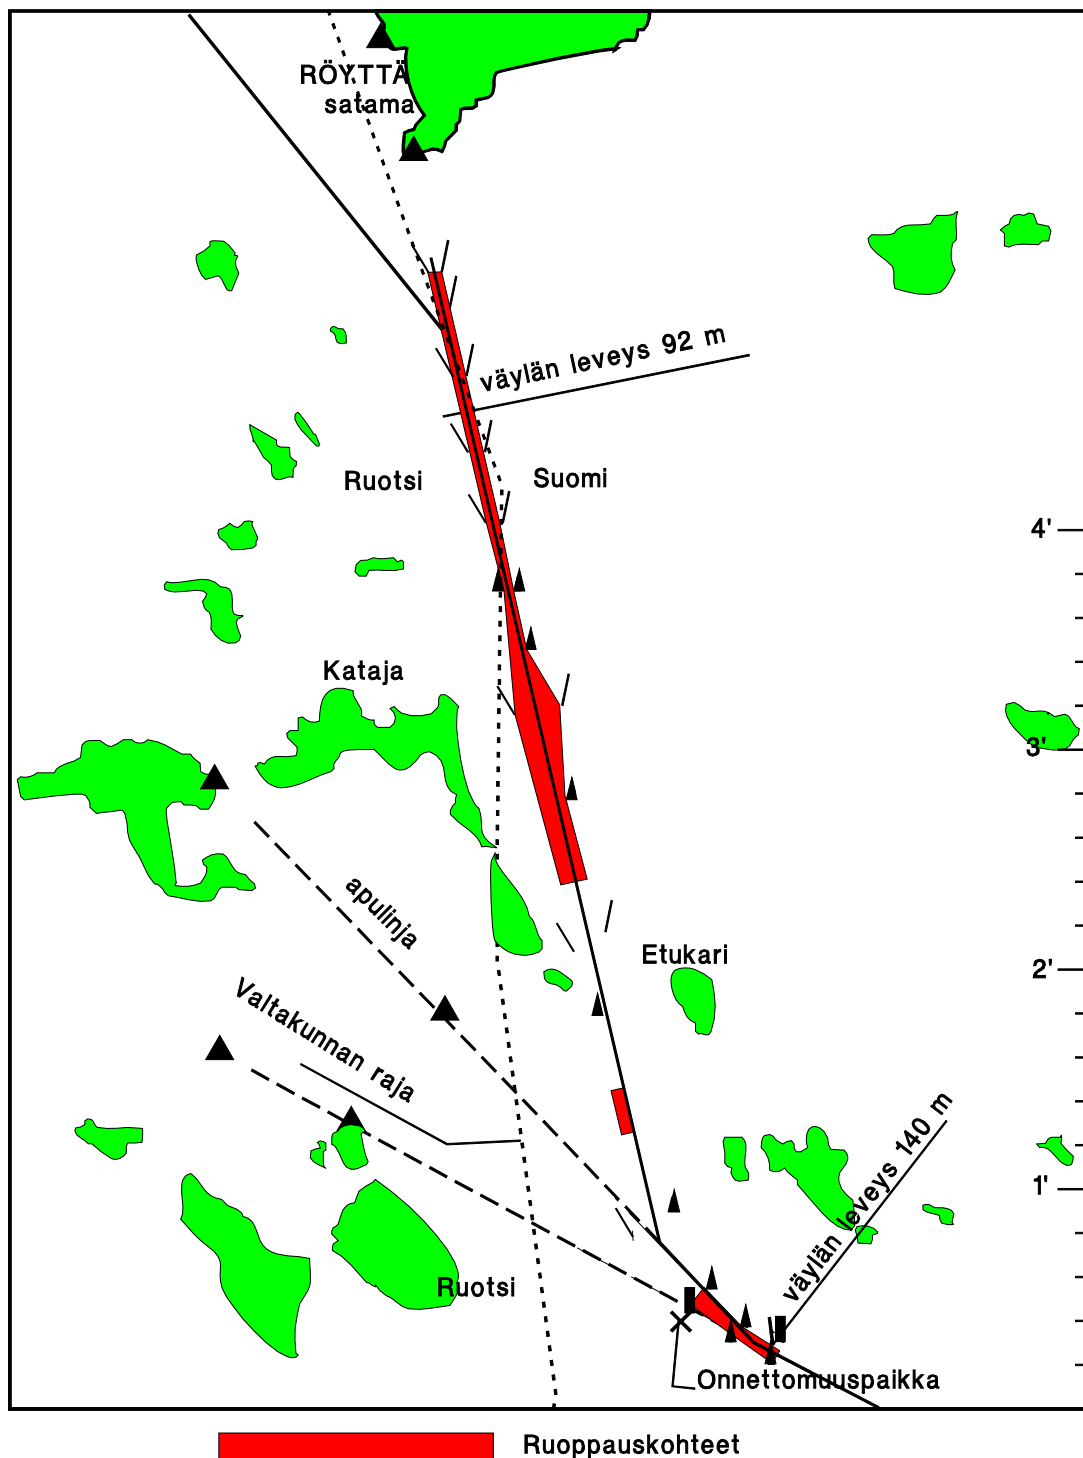
Kuva 4. Röytän väylän ruoppaukset. Karttapohja ja ruoppausalueet on kopioitu merenkulkulaitoksen tiedotteista.

Ajoksen 10 metrin väylältä erkani 8 metrin väylä Tornion Röytän satamaan. Ruoppauksen valmistuttua kulkusyvyydeksi tuli 9,0 metriä. Risteyksestä Röyttään on 13 mailia.

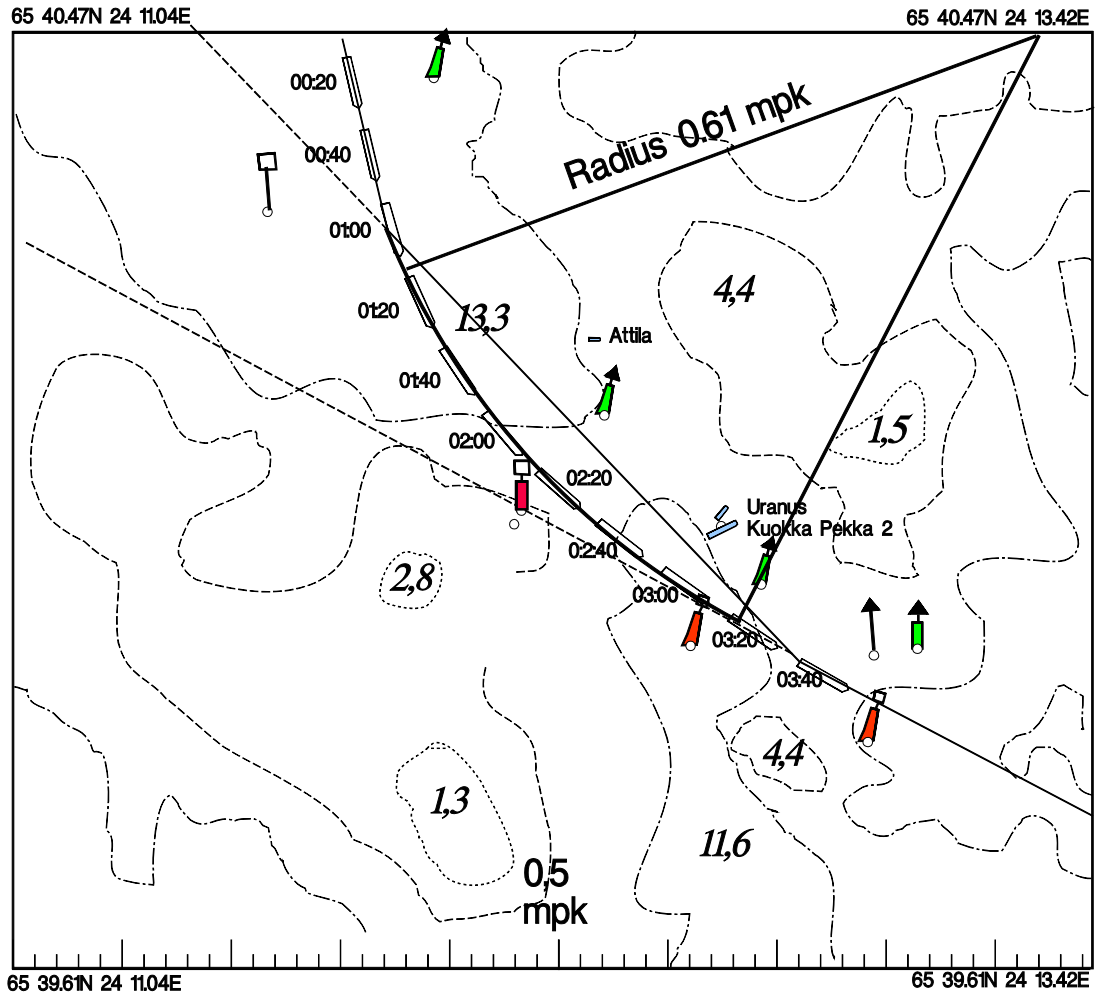
Suunnan muutos on 47° linjalta 167° linjalle 120°. Käännös loppuu 03:50. Kulmanopeuden keskiarvo simuloinneissa on 13,74 °/min vasemmalle. Nopeuden keskiarvo on 12,63 solmua. ($R \approx 0,955 \times (V / \psi)$, V = nopeus solmuissa, ψ = kulmanopeus ° / minuutissa). Kaarresäteen likiarvo on 0,88'. Kartalta mitattu kaarteiden keskiosa on tasainen ympyrän kaari 0.61' (kuva 12). Mitä jyrkempi käännös on, sitä lyhyempi on käännöksen tasaisen kaarteiden osa. Loivat käännökset ovat ohjailun kannalta helpoimmin hallittavia.

Kuva 12. Kartalta mitattuna tasaisen kaarteensa osa on 0.61' mailia. Kaarre on aluksi loiva, vakiintuu kaarten keskiosassa ja loivenee jälleen lopussa.

takana. Luotsi sanoi, että apulinjan yli ajetaan kahteen kertaan loivaa kaarretta ohjattaessa (kuva 12). Luotsi ei itse voi katsoa taaksepäin. On varmaa, että taaksepäin katsoessa luotsi kadottaa merimerkeistä saamansa suhteellisen liikkeen tajun.

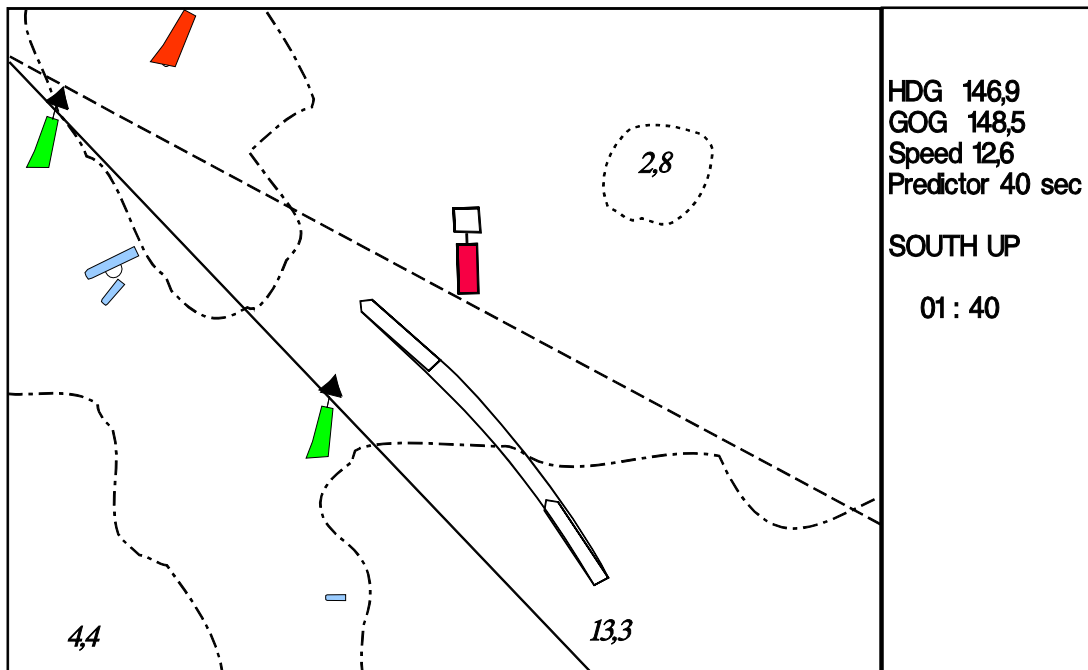
Merenkulkuviranomainen kysyi lopuksi luotsilta: ”*Olisiko ollut muuta keinoa pysyä väylällä*”? Kysymys herätti luotsissa ihmetystä, koska tätä häneltä on tuskin kysytty ennen onnettomuutta. Lyhyen harkinnan jälkeen hän vastasi epäroimättä: ”*Elektroninen kartta-plotteri*”.

Kuva 15. Esimerkki elektronisesta karttaplotterista prediktoreineen; tärkeimmät numeriset tiedot ovat kuvan oikeassa reunassa. Kartta on tässä tapauksessa käännetty ”etelä ylös”, jotta se vastaisi paremmin visuaalista näkymää.

Kuva 15 vastaa kuvan 11 simuloitua tilannetta klo 01:40 mukaan.
