Passagerarfartyget ÅLANDSFÄRJAN - SLVF -
grundstötning den 23 oktober 2007

Passagerarfartyget ÅLANDSFÄRJAN IMO-nr 701 10 74 – SLVF - grundstötning den 23 oktober 2007

Datum: 2008-04-04

Vår beteckning: 080201-07-17335

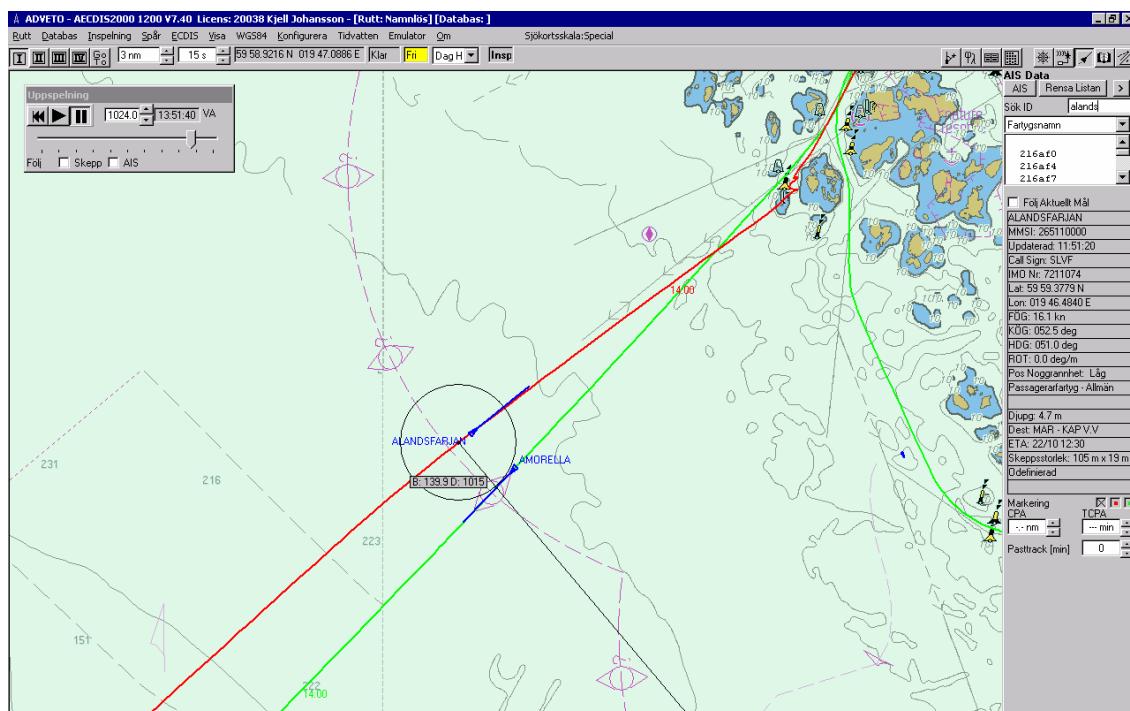
Mötet med Amorella

Klockan 13.50 mötte Ålandsfärjan Amorella styrbord mot styrbord. Avståndet mellan fartygen var cirka 1 000 meter. Efter mötet lämnade 2:e styrman styrpulpeten och gick till den dator, som var placerad på kartbordet, för att titta på avlösningsschemat. Hans avsikt var att ”titta helt snabbt på schemat” för att kontrollera när han skulle kunna arbeta extra.

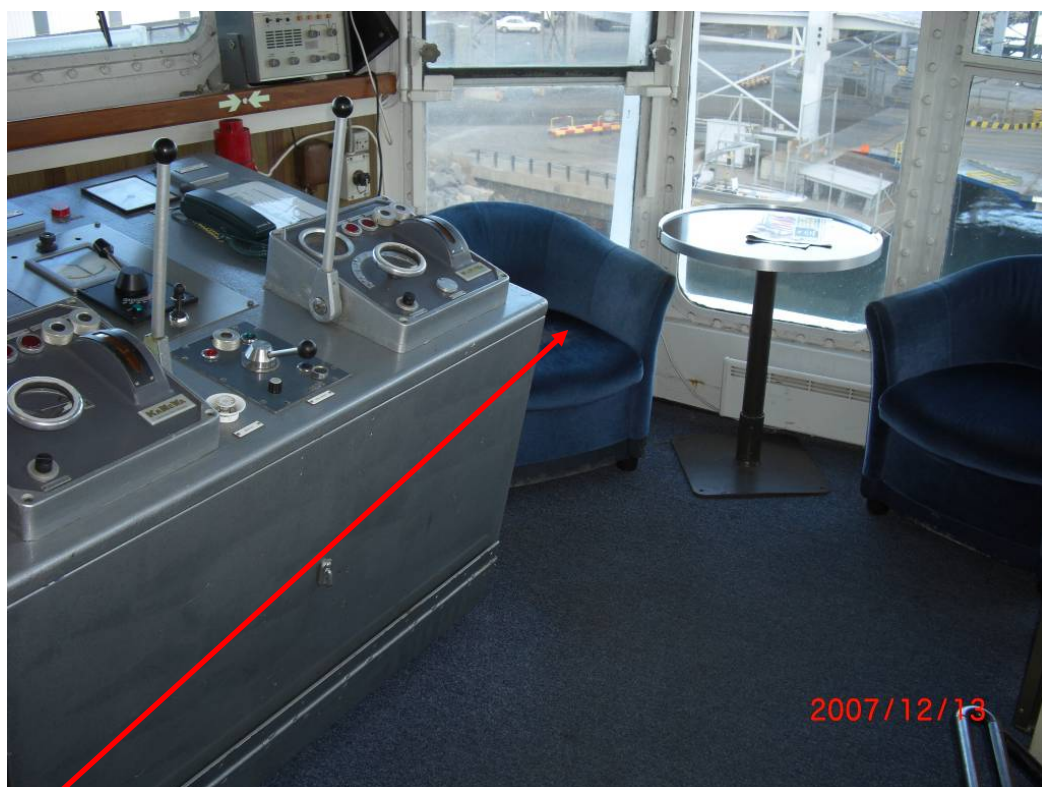
Överstyrmans placering

Utkiken löste av sin kollega cirka klockan 13.55 då han satte sig i en stol som fanns på bryggans styrbords sida. Någon minut senare kom överstyrman, som hade frivakt, till bryggan. Han satte sig i en fåtölj på styrbords sida och läste en tidning. Både utkiken och överstyrman såg, när de anlände till bryggan, att 2:e styrman stod vid kartbordet och arbetade vid datorn.

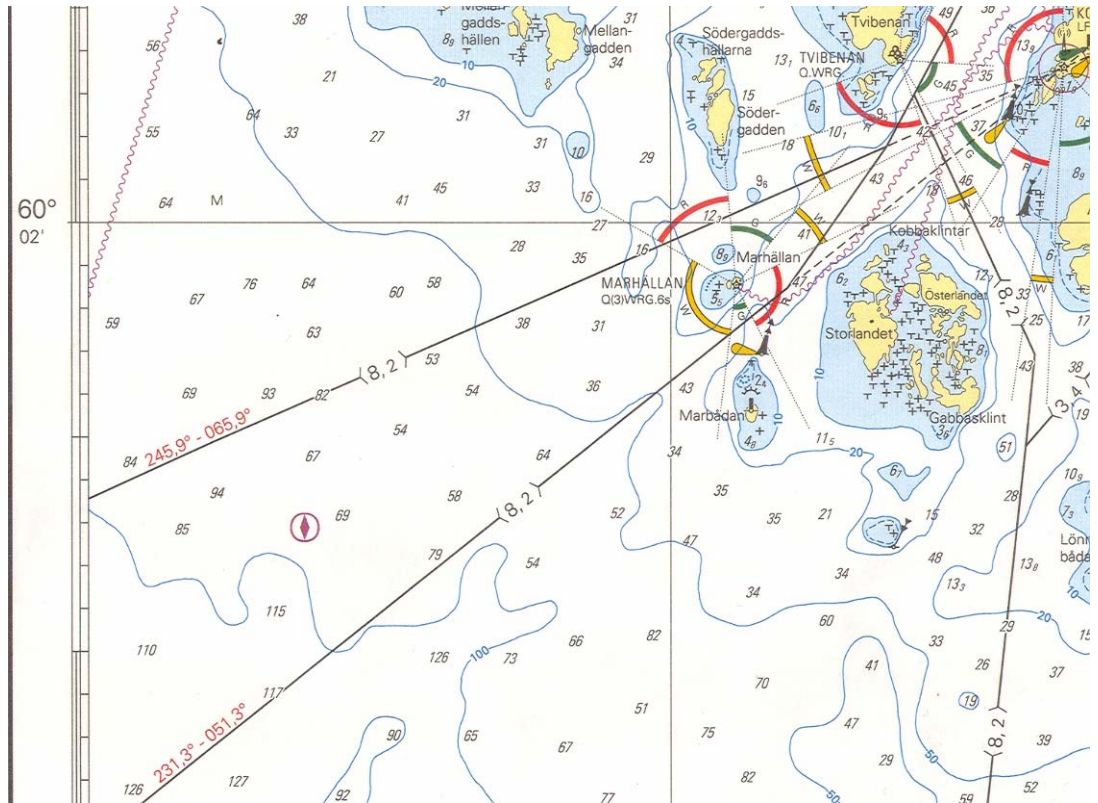
Sjökortsutdrag

Befälhavaren gick ut i gången utanför sin hytt och mot bryggan och kunde genast se ön Marbådan på avståndet cirka 200 meter för om fartyget. Befälhavaren såg att 2:e styrman stod vid kartbordet och att utkiken satt i sin stol. Han insåg omedelbart att fartyget skulle grundstöta. Ålandsfärjans fart var cirka 16 knop. Befälhavaren sprang till manöverpulpeten på styrbords bryggvinge och drog full back först på styrbords maskin och omedelbart därefter också på babords maskin. Han lyckades få ner farten till cirka 13 knop men kände sedan att fartygets förskepp stötte mot grundet. Befälhavaren nödstoppade då styrbords maskin för att propellern, om den skulle slå i grundet, skulle få så liten skada som möjligt. Grundstötningen inträffade klockan 14.04 och befälhavaren kom till bryggan cirka 30 sekunder före händelsen.

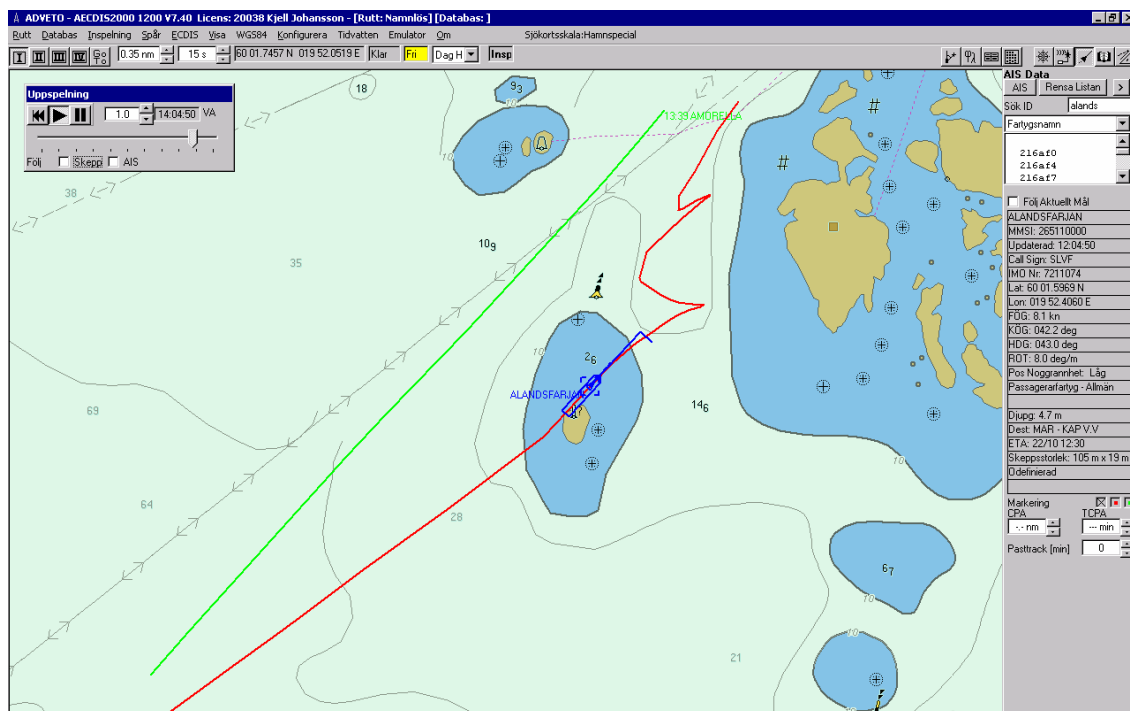
Ålandsfärjan glider av grundet

Ålandsfärjan krängde cirka 10° åt babord. Det kändes några kraftiga stötar i fartyget som sedan gled av grundet och fortsatte mot grundområdet vid Kobba Klintar. Efter grundstötningen rätade fartyget upp sig och befälhavaren lyckades få stopp på henne innan grundområdet.
