## Tutkintaselostus

B1/2009M

### **MS OOCL NEVSKIY, kuolemaan johtanut putoaminen alukselta lastinkiinnityksen yhteydessä 13.2.2009**

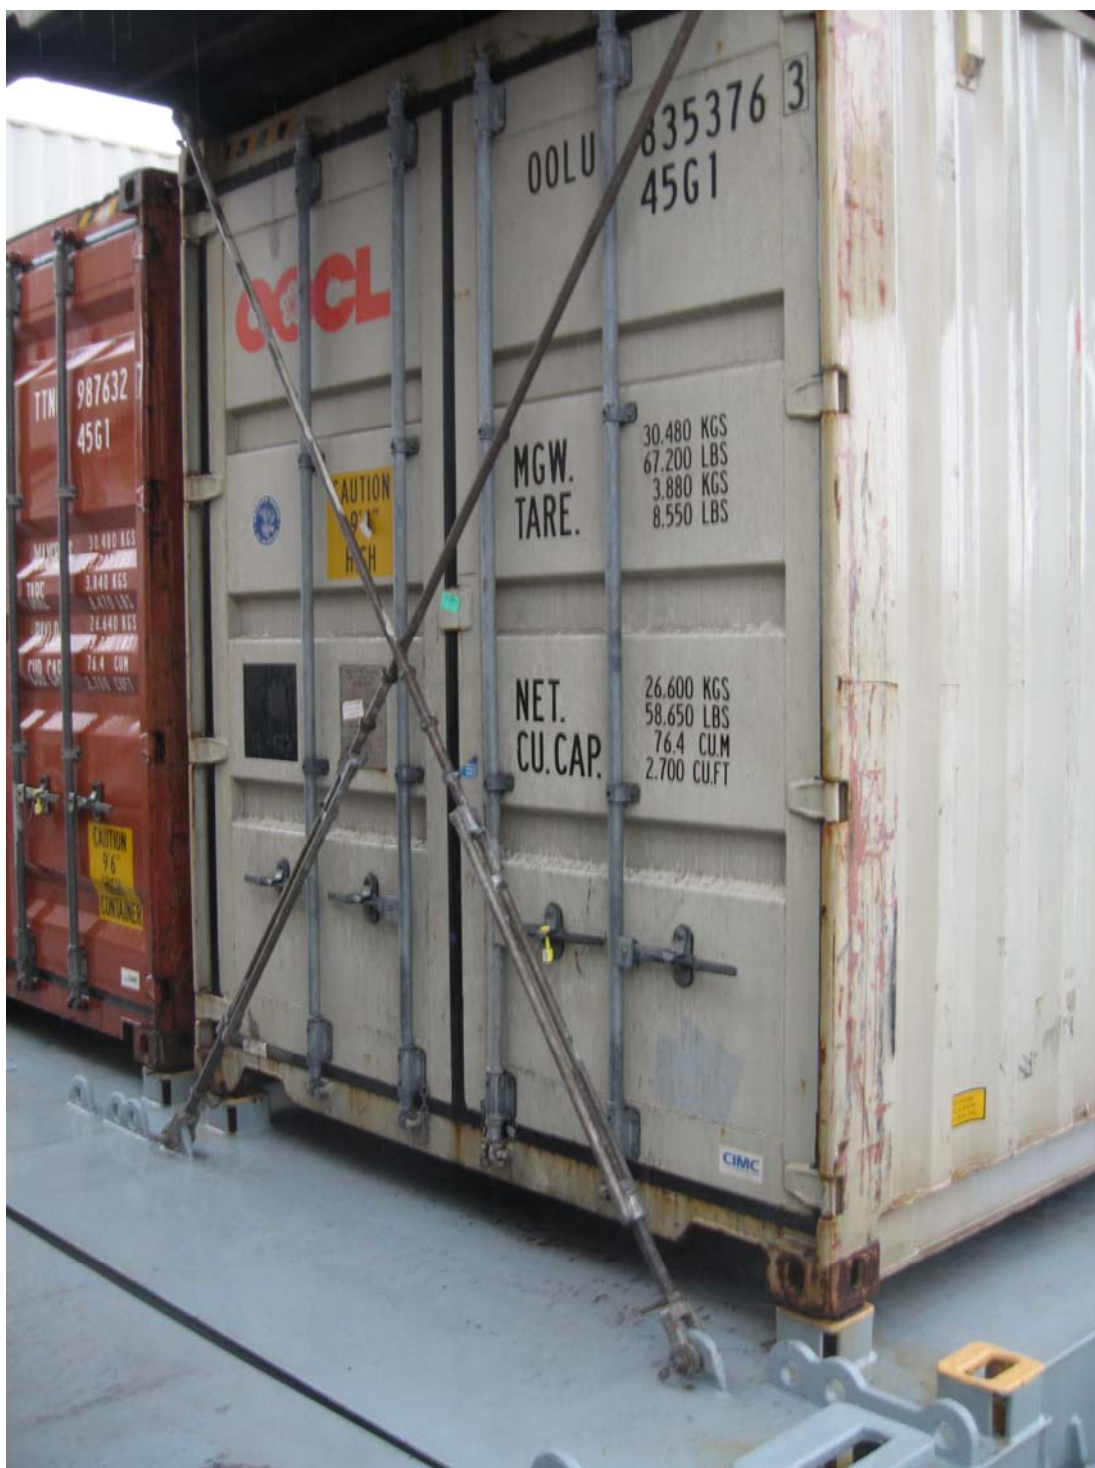
Lastattaessa lukituslaitteet laitetaan kontin kulmiin maissa. Merimiehet varmistavat lukituksen aluksessa ja kiinnittävät vanttiruuveilla kontit aluksen kanteen ja toisiinsa. Purettaessa merimiehet vääntävät lukituslaitteen auki ja irrottavat vanttiruuvit aluksessa. Ah-  
taajat poistavat maissa lukituslaitteet konteista ennen kuin ne siirretään varastoalueelle.

Kuva 2 Kontti kiinnitettynä aluksen kanteen

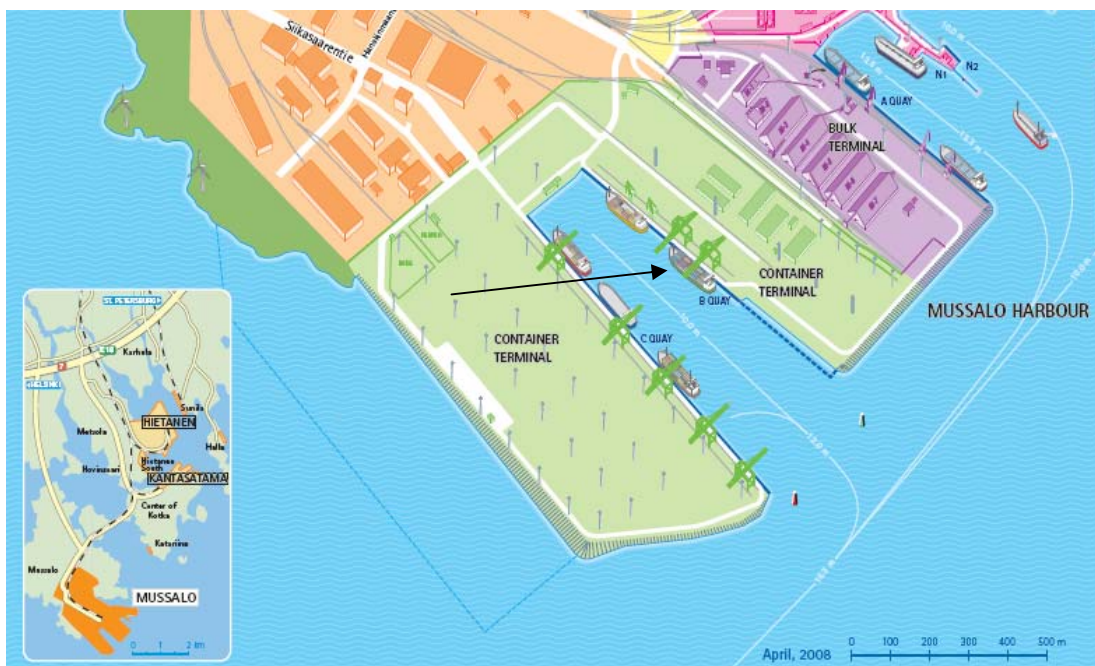
Alus oli kiinnittyneenä Kotkassa, Mussalon syväsataman B-laiturissa SB-puoli laiturissa.

Kuva 3. Nuoli osoittaa aluksen laituripaikkaa.
