Tutkintaselostus

B2/2009M

Hinaaja SPUTNIC, hinauksessa olleen kaivinkonetta kuljetaneen lautan kaatuminen Luodossa 29.5.2009

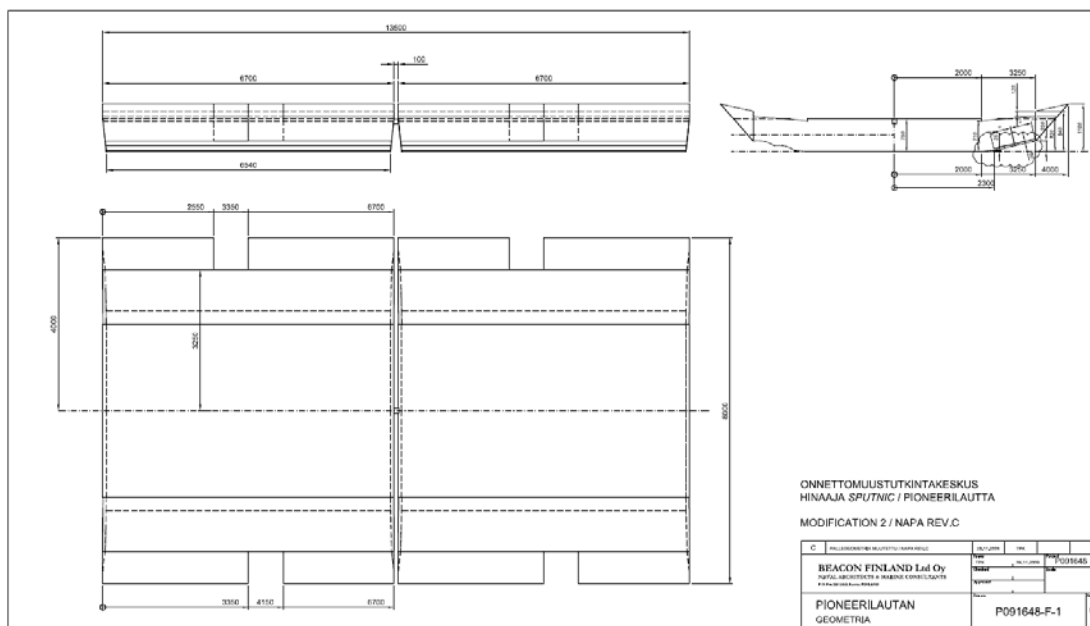
Kuva 2a. Kahdesta lauttajaksosta koostuvan onnettomuuslautan geometriapiirros (myös liitteenä 3). Se on ollut pohjana hydrostaattisten tietojen ja vakavuuden peruskäyrien laskelmille. Lautan laidoilla olevat syvennykset ankkurivinttureille ovat avonaiset, joten niitä ei ole sisällytetty uppoumaan. Lommojen vuoksi palleta on taivutettu hieman sisäänpäin.

Sen sijaan lautassa havaitut lommot vaikuttavat näkyvästi uppoumaan ja vakavuuteen. Ehjän aluksen sivuponttonin pohja koostuu pallepyörityksestä ja kaltevasta laidasta. Viimemainittu osa on säilynyt käytön aikana suhteellisen suorana. Sen sijaan pallepyöritys on voimakkaasti painunut, minkä johdosta se on piirroksessa lievästi sisäänpäin kaareva. Sivuponttonin korotetun osan kannen muotoa ennen onnettomuutta ei tiedetä. Lautan ollessa nurin päin rantaan vedettynä tämä osa kantta sai vaurioita. On oletettu, että tämä osa oli lähes ehjä ennen onnettomuutta, minkä vuoksi se on pidetty suorana.

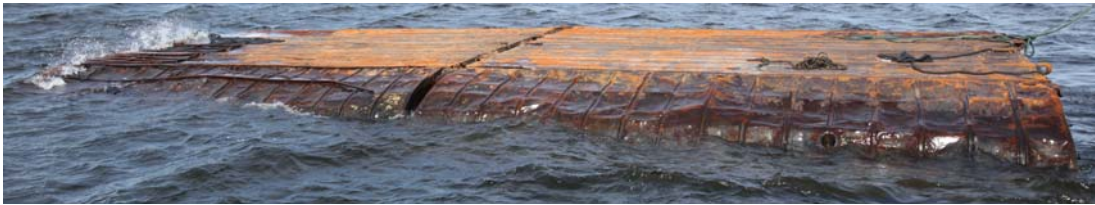
Kuva 6a. Lautta kelluu ylösalaisin noin klo 12 onnettomuuspäivänä, jolloin se ja siihen kiinnitetty hinaaja olivat ajautuneet n. 700 m itään kaivinkoneesta. Lautan peräjakson peräpää (vasemmalla) on selvästi syvemmällä kuin sen keulapää. Hinausköyttä on näkyvässä keulan pohjan päällä (oikealla). Myös hinaajan kiinnitysköyttä näkyy oikealla.

Kuva 6b. Ylösalaisin kelluva lautta kuvattuna perästä. Tätä, yllä olevaa ja vastaavia kuvia on käytetty hyväksi arvioitaessa nurinpäin olevan lautan syväyksiä painolaskelmia varten. Näiden ja muidenkin kuvien perusteella oikein päin kelluvan lautan (perästä katsottuna) oikea pallepyöritys on voimakkaammin lommoilla kuin vasen. Molemmat kuvat ovat Kokkolan poliisin ottamia.

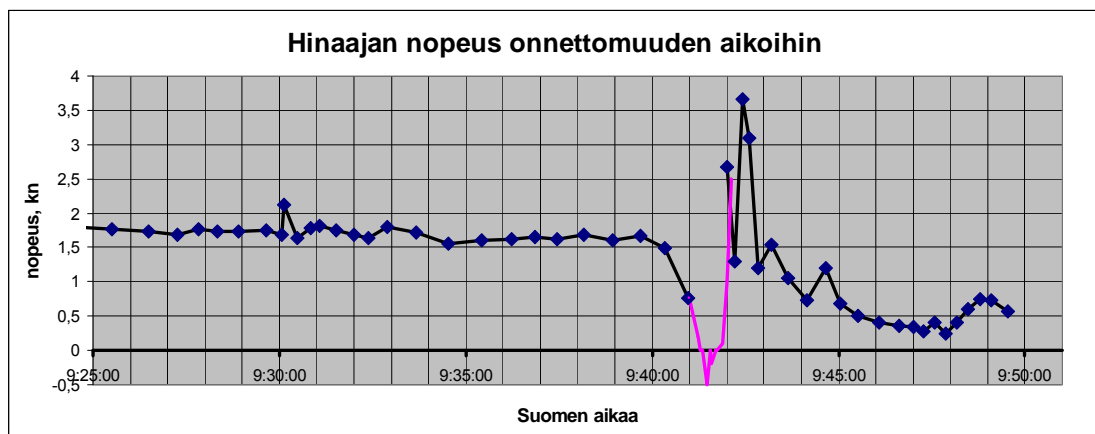
Kuva 9 Hinaajan nopeus (keskiarvo kullakin aikavälillä) onnettomuuden aikoihin sen muutettua kurssia kaakon suuntaan, kun se oli tullut ulapalle noin klo 9.25. Ohjaajan vaihdon on täytyntä tapahtua pian tämän jälkeen. Lila osuus on arvioitu, koska tällä välillä ei ole dataa. Lyhyt nopeusmuutos noin klo 9.30 voi johtua siitä, että GPS-navigointilaitte rekisteröi tuolloin muutaman paikantiedon hyvin lyhyin aikaväleillä, lyhyin vain 2 s. Tällöin paikannustarkkuudella on merkitystä. Häätäkeskus vastaanotti hälytyksen klo 9:43:25.

Hieman klo 9.40 jälkeen hinaaja oli alkanut hidastaa tarkoituksenaan peruuttaa proomun luo. Lautan vauhti on alkanut hidastua, koska hinausköyden veto on hävinnyt. Lautan kulkuvastus vedessä on keulan muodon, suuren syvyyksen ja suuren pohjapinta-alan vuoksi suuri. Likimääräisten laskelmien mukaan sen nopeus oli pudonnut noin kolmasosaan (1,5 kn → 0,5 kn) 40 sekunnissa alle 20 m matkalla. Vedon hävittyä, tuuli pääsi painamaan lautta lisää itään.

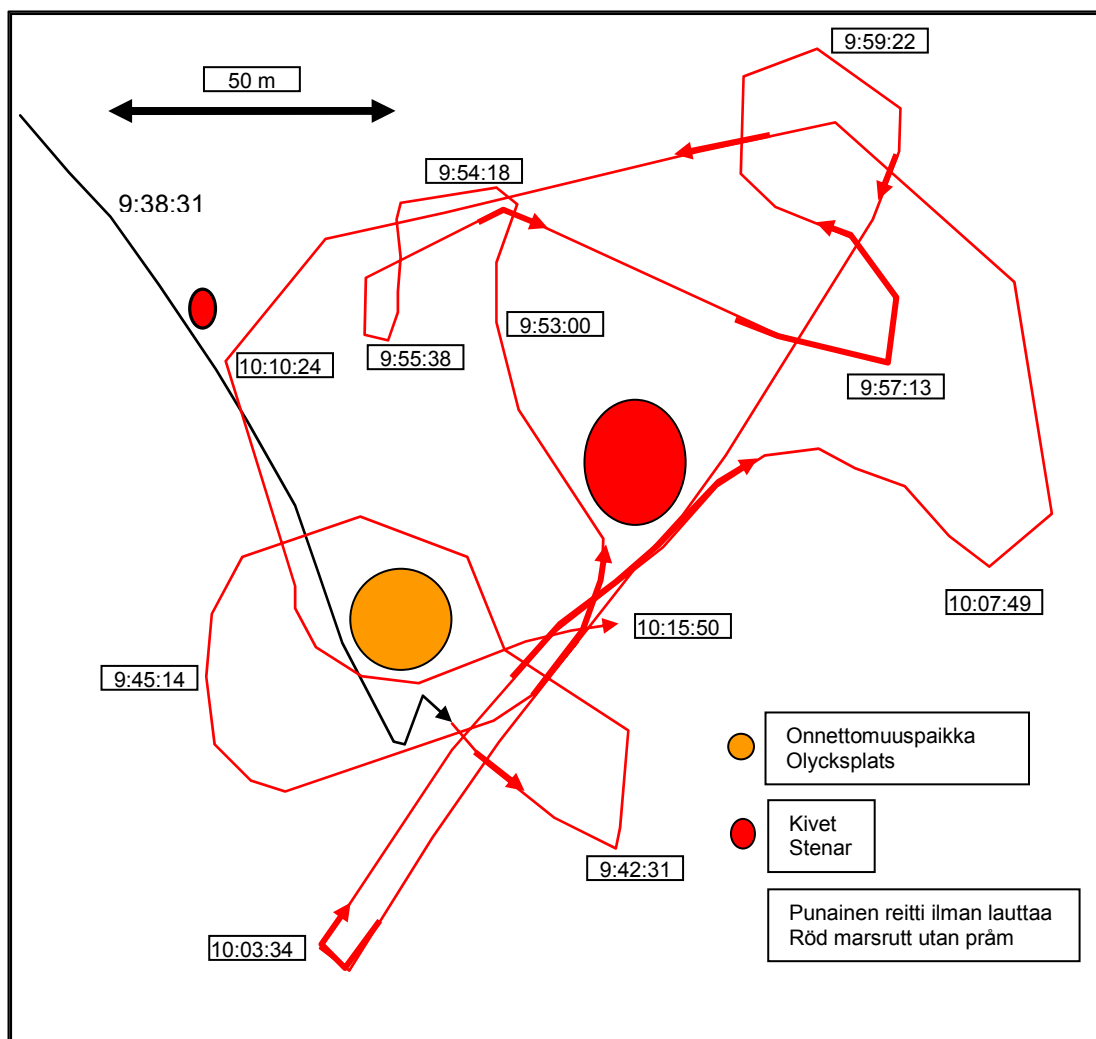
Kuva 10a. Viimeisten 36 minuuttien reitti GPS-navigointilaitteen rekisteröimänä. Tutkija on piirtänyt reitin Keskusrikospoliisin tulostaman reitin päälle. Tarkemmin kuva 10b.

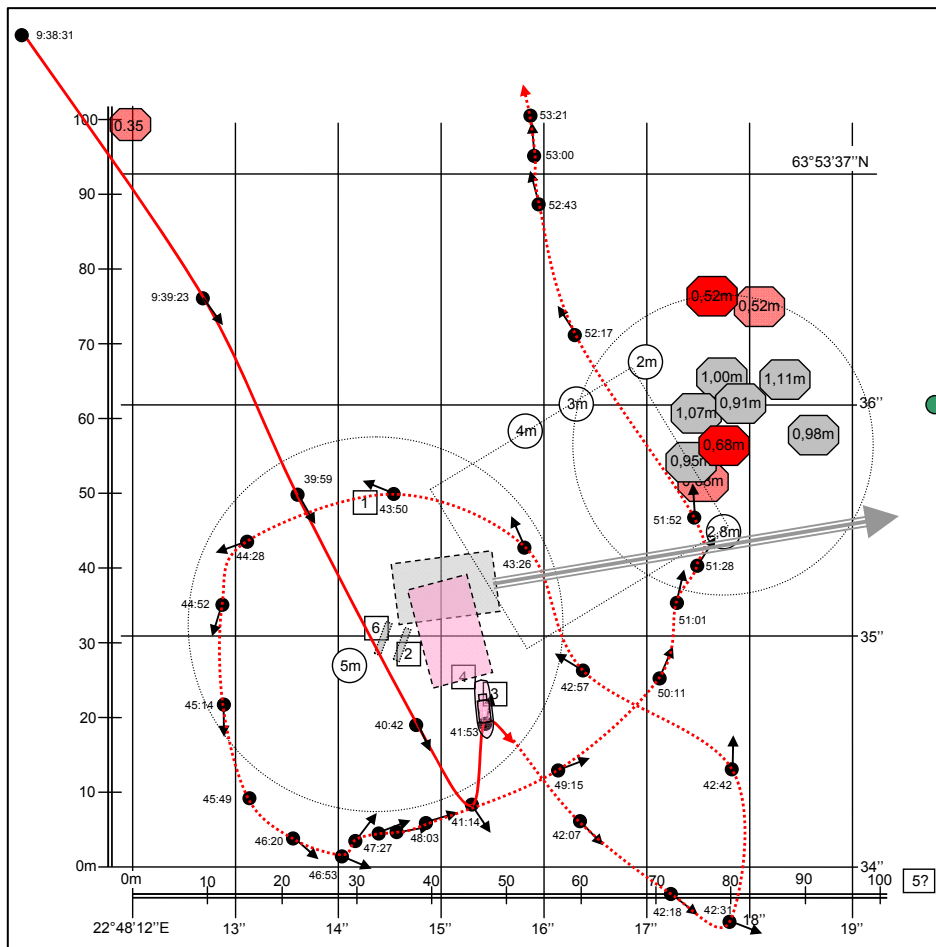
Keskusrikospoliisin laatimat navigointireitit ovat liitteinä 6a-6c. Taulukossa 3 on eri lähteissä ilmoitetut onnettomuuspaikan koordinaatit. Merivartiosto havaitsi ilmatyynyaluksesta tammikuussa 2010 kiven, jonka koordinaatit ovat 63 53,62'N ja 22 48,20'E⁴⁸. Tämä tarkoittaa, että kiven etäisyys kulkureitistä on vain noin 10 m. Navigointitietojen mukaan hinaus ohitti tämän paikan noin klo 9.39. Tämän jälkeen ajettiin vielä noin 80 m ennen kuin lautta kaatui.

Kuva 10b. Onnettomuuspaikan sukeltajan tutkima alue (pisteiviiva), paikkatietoja ja hinaajan reitti ml. suunta (punainen viiva ja nuolet, pistekatkoviiva ilman lautaa). Reitti kulkee kaikkien navigointilaitteen rekisteröimien⁴⁹ pisteiden kautta aikavälillä 9:38:31–9:48:03. Noin klo 9.39 on lautta ollut hyvin lähellä kiveä. Kello 9.52 hinaaja on käväissyt hyvin lähellä kivikkoa. Neliöt 1-6 ovat eri ilmoitusten mukaisia taulukossa 3. Ympyröissä ovat sukeltajan ilmoittamat syvyystiedot. Kulmista viistetyillä suorakaiteilla on näytetty sukeltajan havaitsemat kivet syvyystielineen. Punaisella on merkitty kivet, jotka olisivat voineet osua lauttaan, jonka syväys oli 0,6–0,7 m. Kivissä ympyrän sisällä oli raappeutumia⁵⁰. Vaalennetulla punaisella on merkitty Kokkolan merivartioston ilmoittamat⁵¹ näiden kivien paikat. Syvyydet on muutettu vastaamaan onnettomuuspäivänä 29.5.2009 klo 9-10 vallinnutta veden korkeutta Pietarsaaressa. Kaivinkone ja lautta on siirretty kuvasta 11a (harmaa). Pohjanmaan hätäkeskus vastaanotti hälytyksen klo 9:43:25. Kuvion perusteella voidaan päätellä, että mies siirtyi lautalle noin klo 9.42 (lautta ja hinaaja näytetty lilan värisinä). Lautta kaatui noin puoli minuuttia myöhemmin. Iso nuoli näyttää lautan ja siihen kiinnitetyn hinaajan ajautumissuunnan (ks. kuva 6c). Myöhemmin lisätty reimari on näytetty vihreällä pisteellä.

Hinaaja ja lautta olivat ohittamassa karikot lännen puolelta, kuva 4. Karikon muodostavat useat, osin näkyvissä olevat kivet ja osin veden alla olevat kivet. Kuvan 10b kivet eivät ole merikortissa. Hinausalueella ei ole merkittyä väylää; reitti oli kuitenkin tuttu. Onnettomuuden tapahtuessa karikkoa ei ollut merkitty merimerkein⁵⁹. Aivan kivien vieressä veden syvyys on noin 2 m. Kivien vieressä, mentäessä kohti kaivinkoneen uppoamispaikkaa, vesi syvenee vähitellen 5–6 metriin.

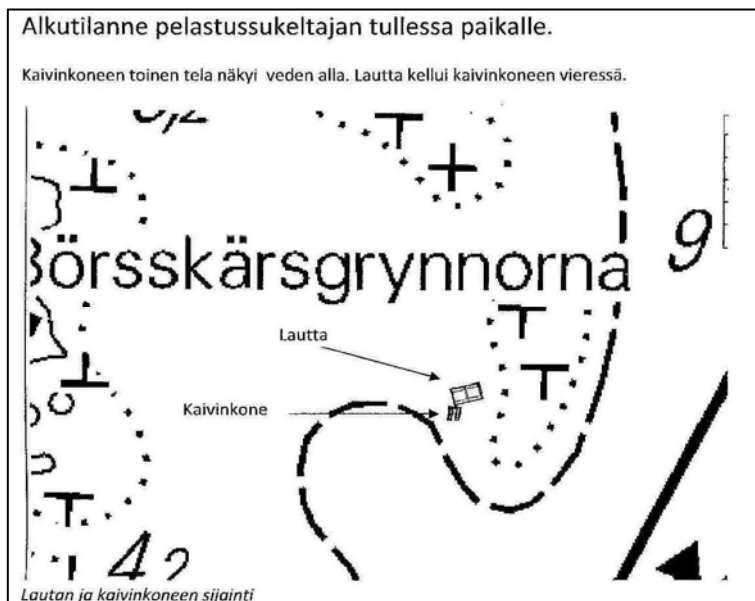
⁴⁶ Lautta oli todennäköisesti kiinni kaivinkoneen kauhassa, joka ei ollut näkyvässä, katso kuva 11a. Sukeltajan s-posti 18.11.2009.

Kuva 11a. Sukeltajan piirros lautan ja kaivinkoneen sijainnista onnettomuuspaikalla. Sisempi syvyyskäyrä on 3 m ja ulompi 6 m. Huomaa, että kauha on lautan alla.

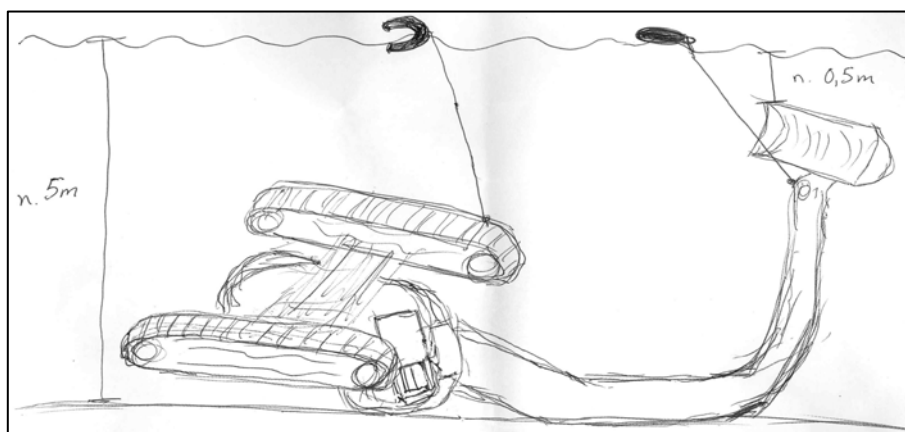
Kuva 11b. Kaivinkoneen asento pohjassa 40 minuuttia onnettomuuden jälkeen sellaisena kuin sukeltaja on luonnostellut, kauha oikealla. Hän on näyttänyt myös poijut, jotka hän asensi noin 2 tuntia onnettomuuden jälkeen, kun lautta ja siihen kiinnitetty hinaaja olivat jo ajautuneet noin 700 m itään.

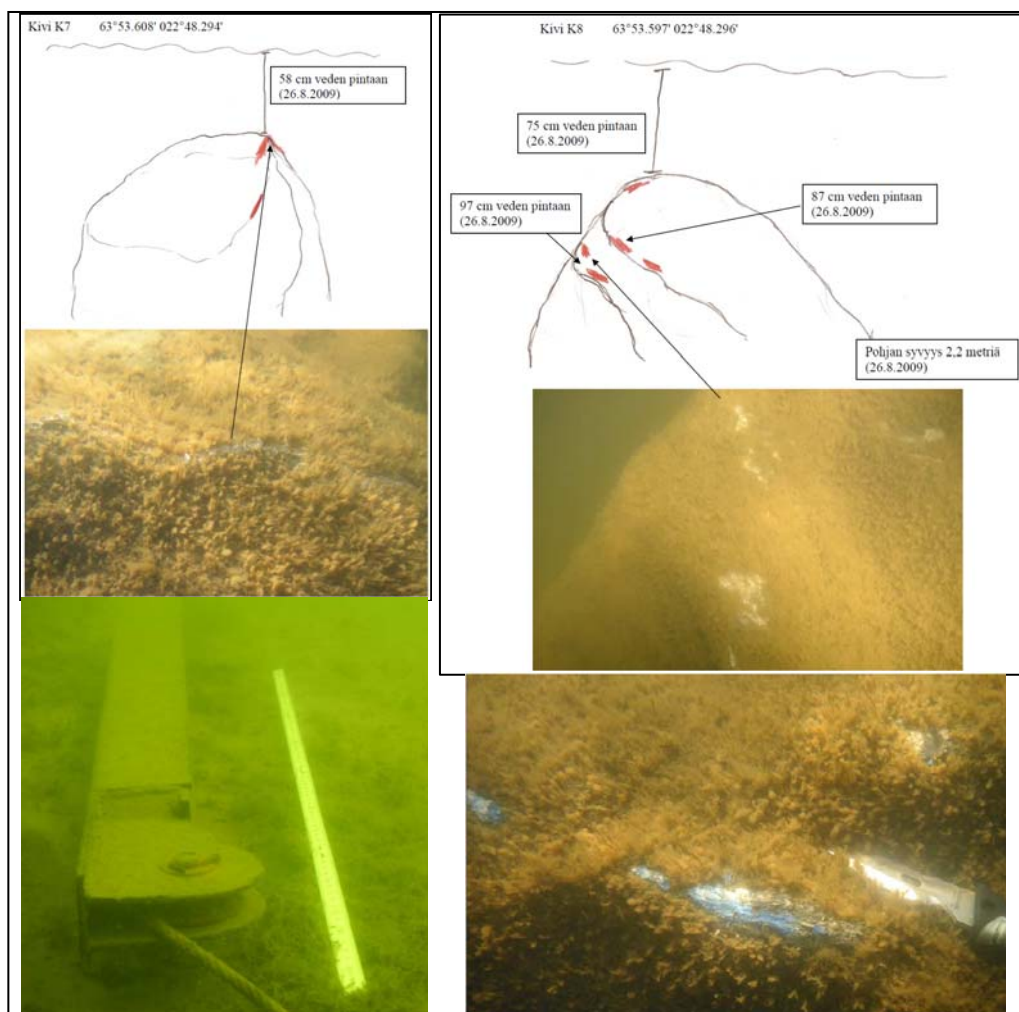
Kuva 11c. Otteita sukeltajan raportista 5.9. Kaksi lähinnä veden pintaa olevaa kiveä on näytetty kuvattuine naarmuineen. Alemmassa kuvassa sukeltajan veitsi antaa tietoa naarmujen koosta. Vasemmalla alhaalla on ilmeisesti ramppivintturin osa 4,4 m syvyydessä noin 5 m päässä kaivinkoneen merkitystä kohdasta koilliseen. Kuvien syvyystiedoista on vähennettävä 6–7 cm, jolloin tilanne vastaa onnettomuuspäivänä 29.5.2009 klo 9–10 vallinnutta.

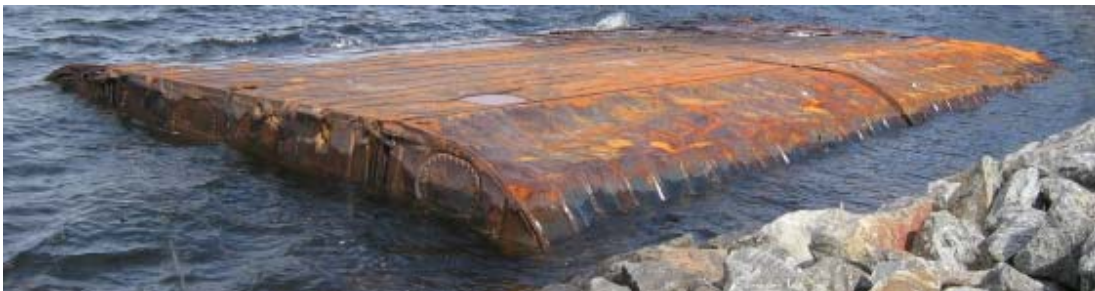
Kuva 13a. Lautta hinattuna rantaan Luodon kalasataman aallonmurtajan (etualalla) luokse. Työturvallisuustarkastajan kuvaama 3.6. Keulapää on vasemmalla.

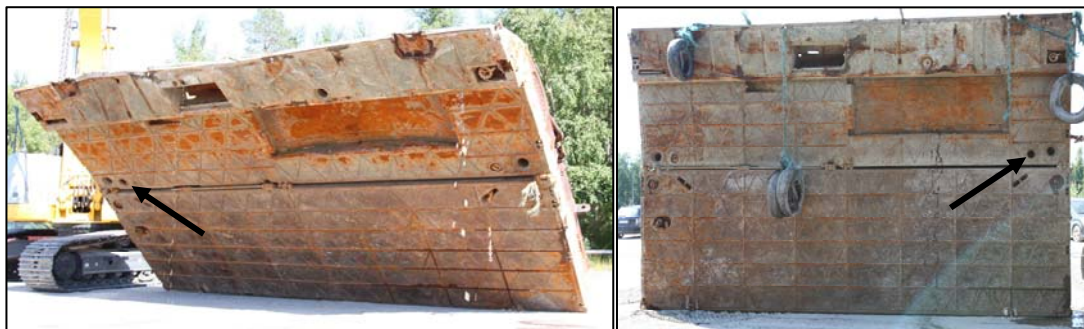
Kuva 14a. Keulajakson ponttoniyksiköitä käännetään 29.6. Vasemmalla vasen ponttoniyksikkö, jonka keulapää on oikealla. Oikealla oikea ponttoniyksikkö, jonka keulapää on vasemmalla. Pumppausaukot, joista puuttuu kierretulppa, on näytetty nuolella. Onnettomuusmatkan aikana pumppu sijaitsi vasemmalla ponttoniyksikössä. Ylhäällä on näkyvissä ankkurilaitteiston syvennys, jossa on aukot pohjan läpi mm. vaijerille. Kokkolan poliisin ottama kuva. Seuraavassa kuvassa oikea yksikkö on kuvattuna toiselta puolelta.

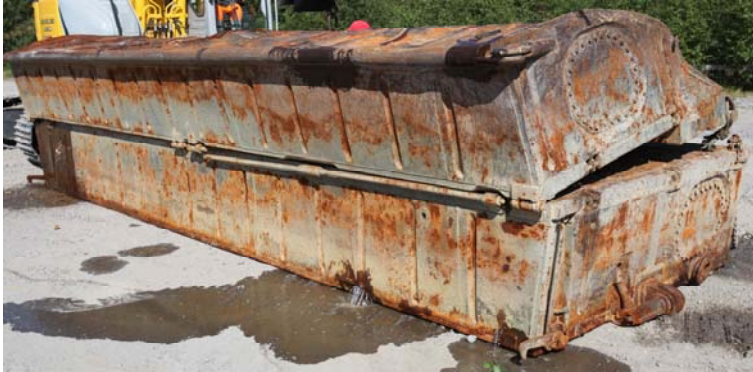
Kuva 14c. Keulajakson oikea ponttoniyksikkö, keskiponttonin perätankin kahdesta reiästä valuu vettä välittömästi maihin noston jälkeen 29.6. (Vuotokohtat ovat reikä D, vasemmalla, ja reikä E, oikealla, kuva 16). Kokkolan poliisin ottama kuva.

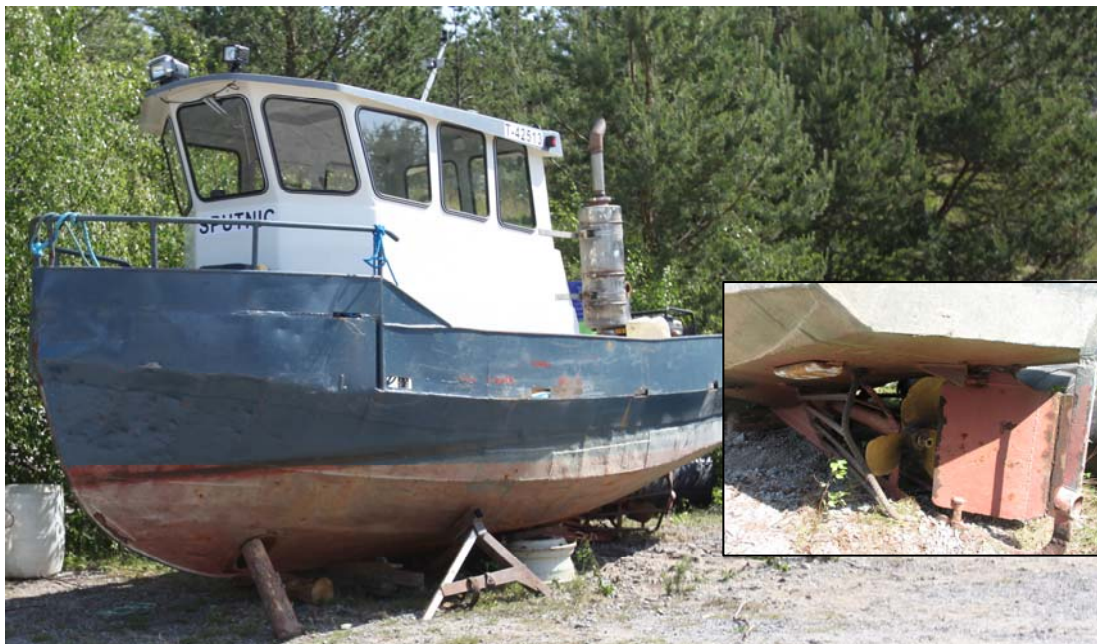
Kuva 18. Hinaaja nostettuna maihin kalasatamassa 30.6. Isompi kuva on Kokkolan poliisin ottama. Entisen keulapotkurin aukko on näkyvissä tukena olevan tukin kohdalla.

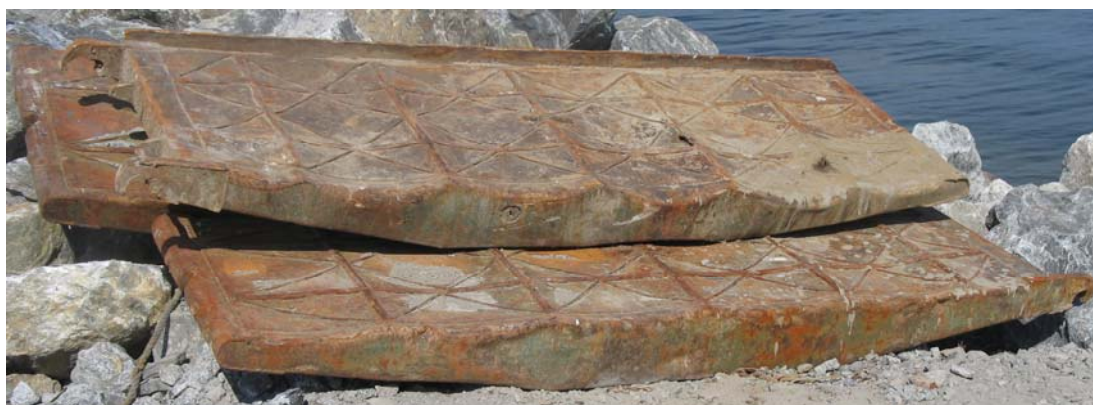
Kuva 19. Merestä nostettuja rampeja kalasataman aallonmurtajalla 30.6.

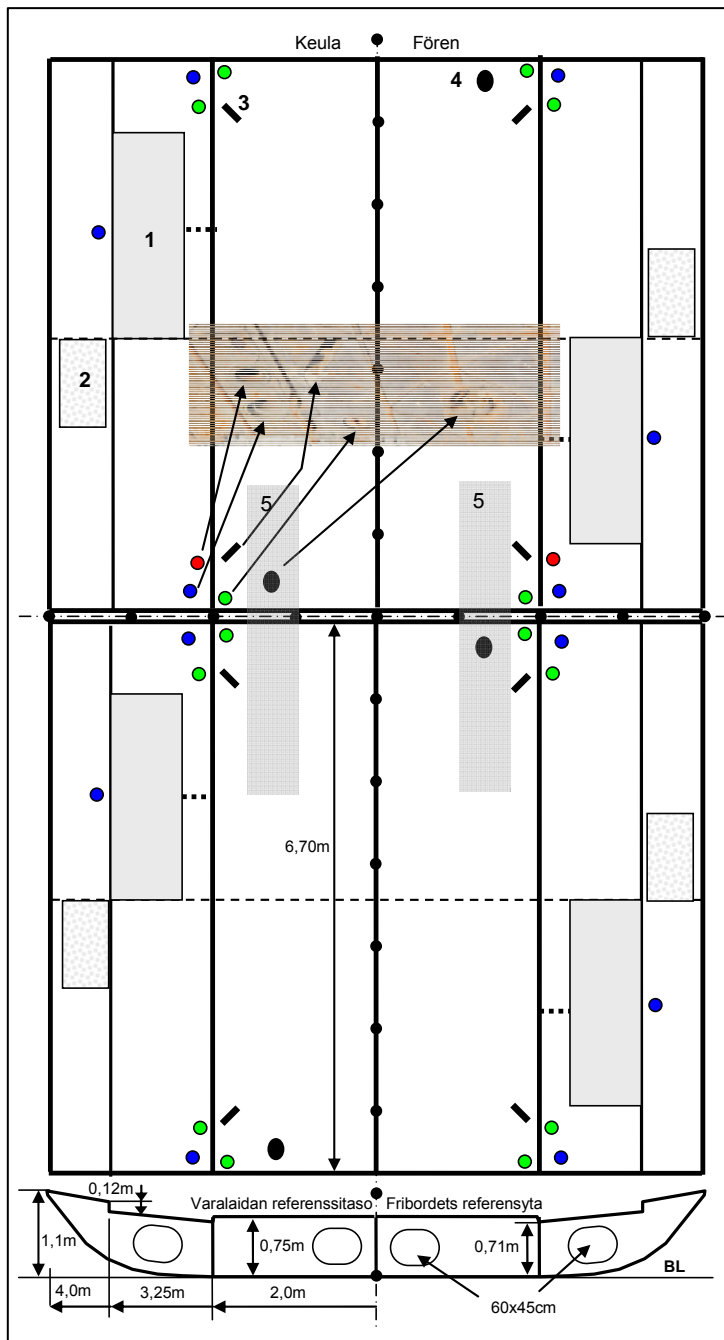
Kuva 22. Onnettomuuslautan piirros perustuen piirustuksiin, mittauksiin ja valokuvaan, mutta ilman lommoja. 1 rampin syvennys tyhjennysputkineen (lyhyt katkovii-va), 2 paikka ankkurivarustukselle, 3 kiinnityspaikka, 4 osa alaliittimestä, 5 kaivinkoneen telaketjujen todennäköiset paikat. Vihreillä ympyröillä on näy-tetty pumpun tyhjennysaukko tulpattuna, punaiset olivat ilman tulppaa. Sini-set ympyrät näyttävät rampin vintturien kiinnityspesien paikat (putki läpi ponttonin). Mustien pisteiden välimatka on yksi metri. Valokuvaote on otettu keulan suunnasta. Varalaidan referenssitaso on vaakasuora ajokansi, kor-keudella 0,75 m perusviivasta BL.

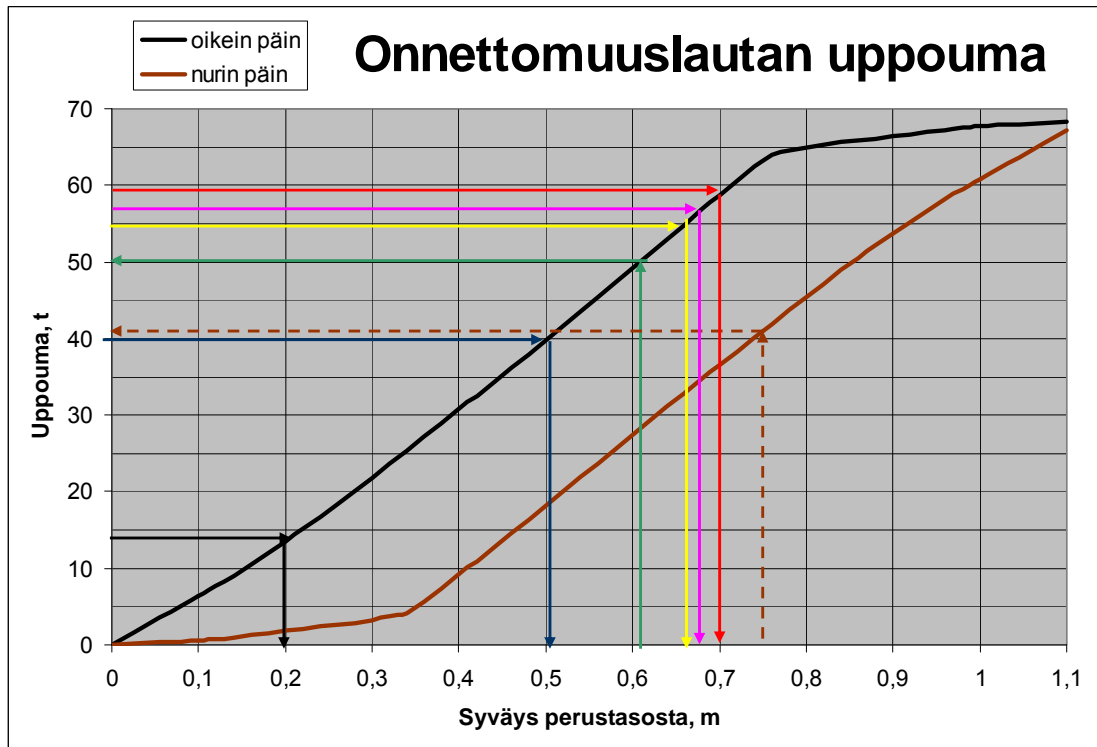
Kuva 23. Lautan uppouma oikein päin ja nurinpäin. Vuotamattoman, kaivinkoneella lastatun lautan uppouma on noin 40 tonnia ja syväys 0,50 m. Onnettomuusmatkan alkaessa lautan syväys oli keskimäärin noin 0,61 m ja vastaava uppouma noin 50 tonnia. Viimeisten minuuttien aikaiset kolme uppoumaa (55 t, 57 t ja 59 t), jolle on laskettu vakavuus, on näytetty, syväykset 0,66–0,70 m. Myös tyhjän lautan (14 t) tilanne on näytetty. Värit vastaavat kuvaa 27.

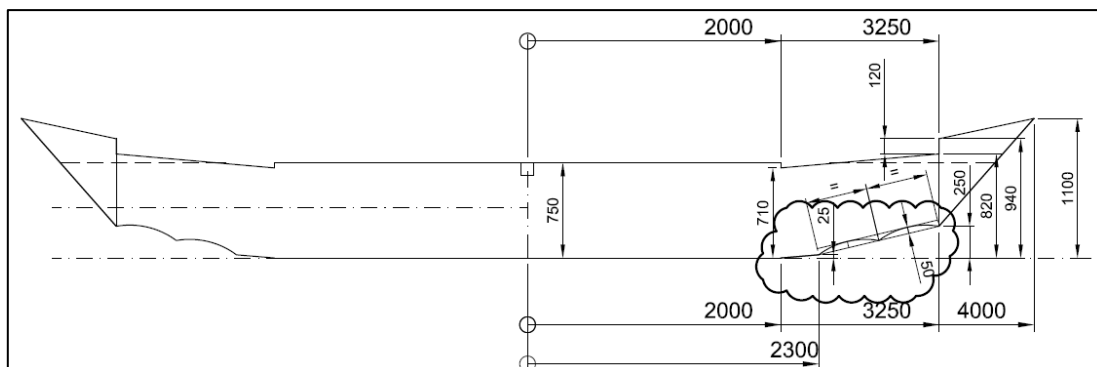
Kuva 24a. Onnettomuuslautan poikkileikkaus laskelmissa.

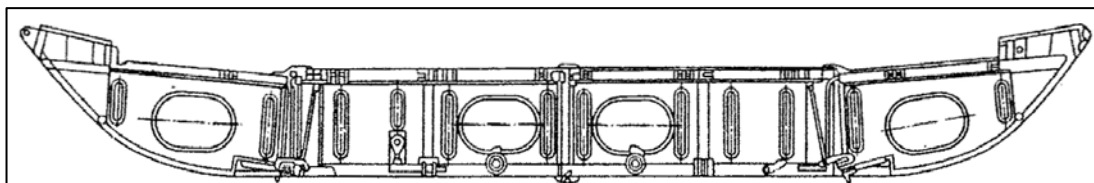
Kuva 24b Alkuperäinen poikkileikkaus.

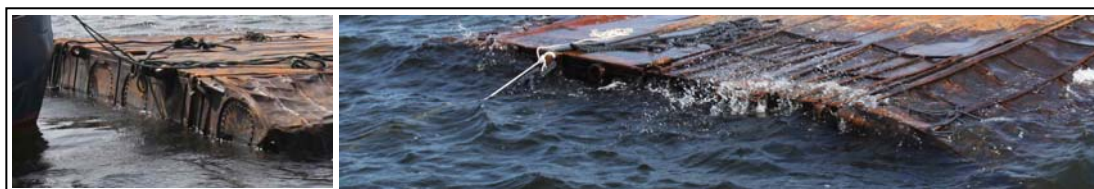
Kuva 25a. Nurinpäin kelluvan lautan keula ja perä. Osia Kokkolan poliisin ottamista kuvista 29.5.

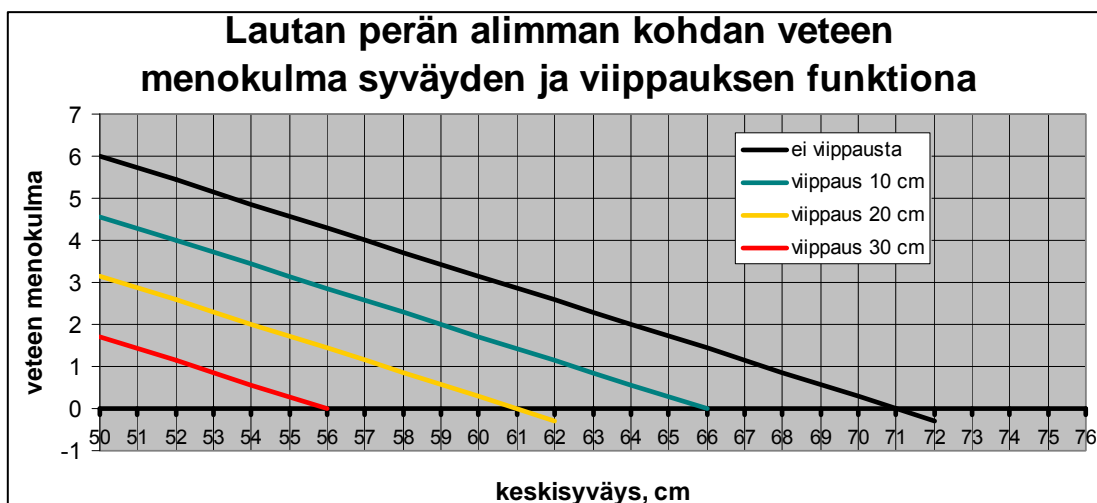
Matalan lautan vakavuuteen vaikuttaa merkittävästi geometrinen tekijä: lautan kannen alimman kohdan veteen menokulma, kuva 26. Onnettomuuslautalla oli peräviippaus, minkä vuoksi kyseinen kohta sijaitti aluksen perässä noin 2,1 m keskiviivasta oikealle korkeudella 71 cm perusviivasta. Kannen veteen meno on vakavuuden kannalta kriittistä, sillä silloin alkaa vesiviivan pinta-ala pienentyä. Kuvan tilanne "ei viippausta" esittää myös auki olleen pumppausaukon veteen menokulmaa, koska aukko on pituussuunnassa noin lautan puolivälissä ja kannen matalimmassa kohdassa. Syväys 50 cm vastaa vuotamatonta lautaa lastattuna kaivinkoneella. Svartnäsgrunnista lähdettäessä keskisyväys oli 61 cm ja peräviippaus noin 12 cm. Matkan aikana syväys kasvoi vuotojen johdosta noin 70 cm:iin ja peräviippaus noin 30 cm:iin. Seuraavaksi tarkastellaan vuotojen aiheuttamaa lautan kallistumaa. Vuoto mihin tahansa tankkiin kallistaa ja viippaa lautaa johtuen tankkien sijainnista. Tällöin aluksen perässä tai keulassa kannen kulma menee helpommin veden alle. Useamman tankin vuotaessa kallistuminen ja viippaus muuttuvat riippuen vuotovirtauksen nopeudesta ja kunkin vuotavan tankin sijainnista. Myös veden poisto tai pois valuminen vaikuttavat vastaavalla tavalla.

Kuva 26. Lautan alimman kohdan (jos on peräviippaus, tämä kohta on perässä noin 2,1 m keskiviivasta, korkeus perusviivasta 71 cm) veteen menokulma syvyyden ja viippauksen funktiona.

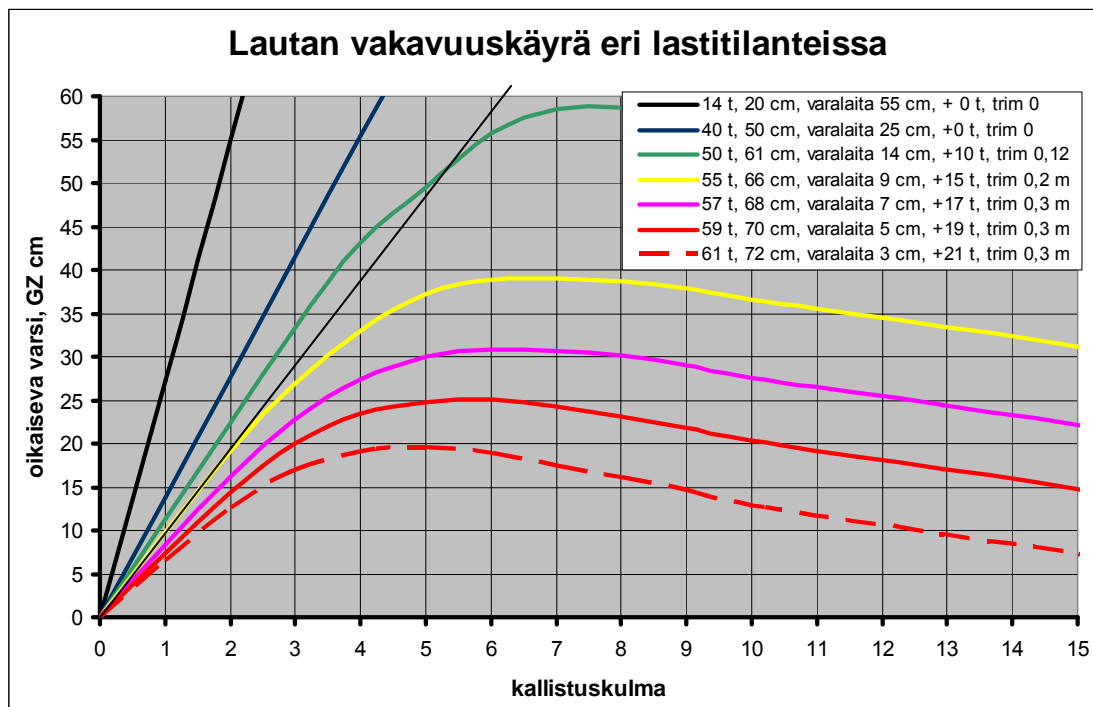
Yhteenvetona on siis todettava, että lautan vakavuus riippuu voimakkaasti sen uppoumasta, ts. sen syvyyksestä eli siis varalaidasta. Varalaidan pienentyessä vakavuus heikkenee voimakkaasti. Kuva 27 esittää lautan GZ-käyrää (poikittaista oikaisevaa vartta) kallistuskulman funktiona eri lastitilanteissa (vuototilanteissa). Lautan mataluuden vuoksi kansi menee veteen jo pienillä kulmilla, joten kuvassa on esitetty vain kulma-alue 0–15 astetta. Matkan alkaessa varalaitaa oli perässä 5–10 cm ja keulassa 20 cm. Tuota tilannetta vastaa vihreä vakavuuskäyrä.

Kuva 27. Lautan vakavuus eri syvyyksillä ja vastaavilla uppoumilla ja varalaidoilla sekä arvioituilla vesi- plus mutamäärillä, lastina on 26 tonnin kaivinkone. Kattokoviiva esittää tilannetta, jota enne lautta oli todennäköisesti jo kaatunut.

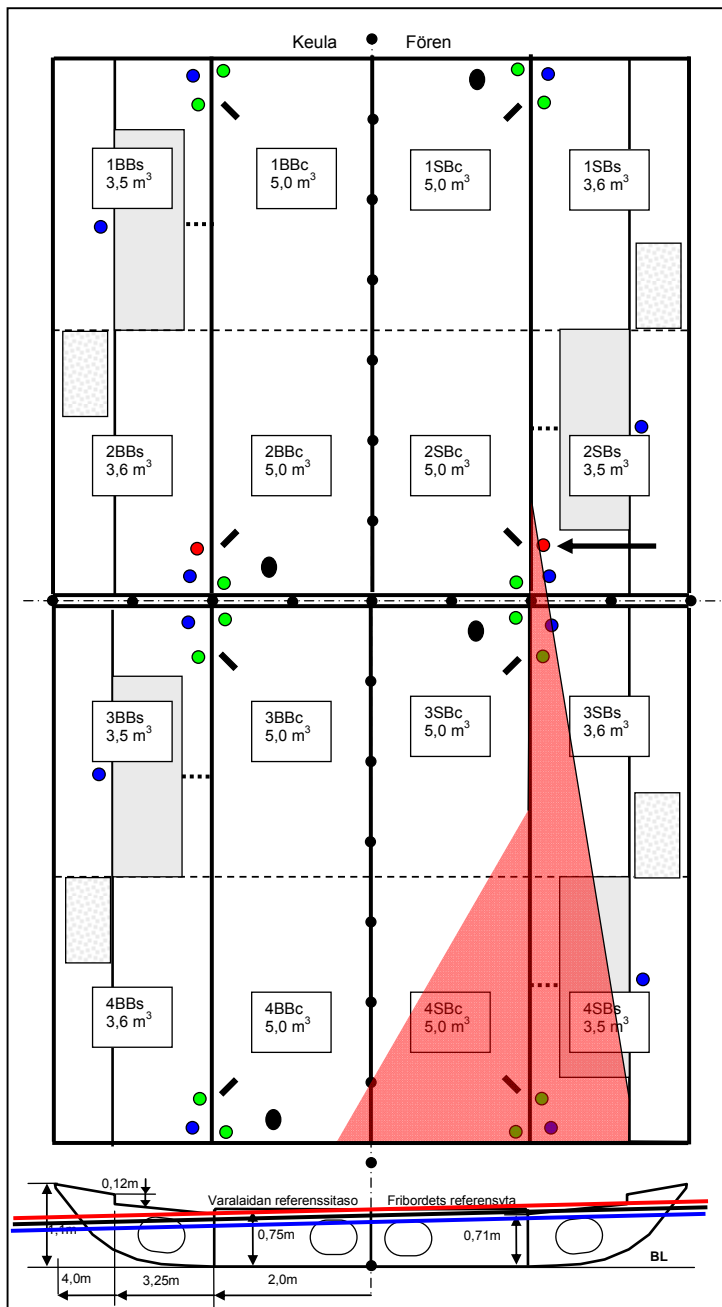
Kuva 28. Lautan tankkijako ja likimääräiset tilavuudet ilman lommoja. Tankit on nimetty keulasta vasemmalta 1BBs – 4SBs (s=sivu, c=center eli keskiosa). Vihreillä ympyröillä on näytetty pumpun tyhjennysaukko tulpattuna, punaiset olivat ilman tulppaa. Siniset ympyrät näyttävät rampin vintturien kiinnityspesien paikat (putki läpi ponttonin). Vaalean punaisella on näytetty likimääräisesti kannen ala, joka on vedessä, kun aukko ilman tulppaa oikealla (vuotoaukko, nuoli) menee veteen. Tällöin keskisyvyys on 66 cm ja peräviippaus 20 cm. Vesiviivat 1,3 asteen kallistumalla on myös näytetty (punainen perässä, musta keskellä ja sininen keulassa). Mustien pisteiden välimatka on yksi metri.

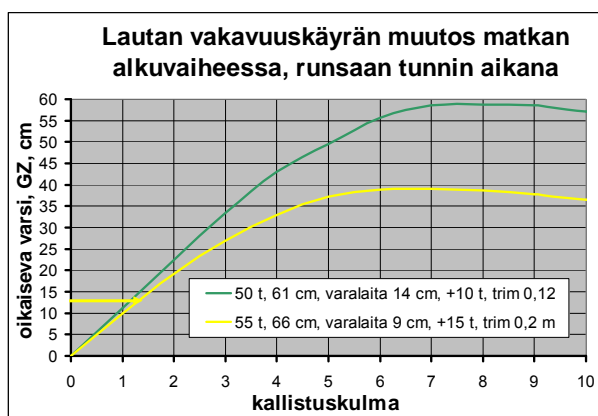
Kuva 30a. Lautan vakavuus vaihdettaessa ohjaajaa, keltainen käyrä. Lautta on kallistunut 1,3 astetta. Aukko J on juuri mennyt veden alle. Keltainen nuoli näyttää kallistavan momentin = 0,13x55=noin 7 tm.

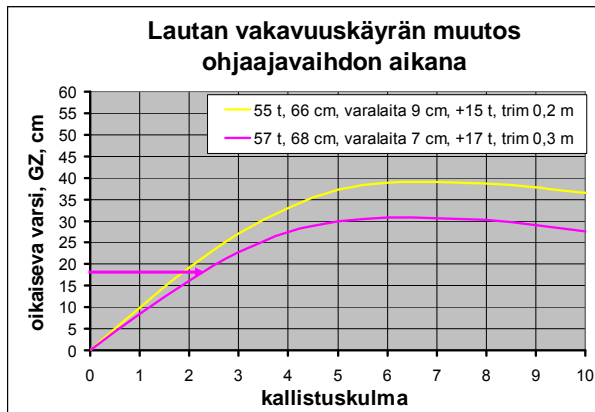
syvemmälle, painekorkeus kasvoi. Vettä kertyi lisää 15 minuutin aikana noin 2 tonnia. Vakavuuskäyrä oli heikentynyt joten lautta kallistui lisää noin 2,3 asteeseen. Myös viippaus oli kasvanut lähes 0,3 metriin. Aukko J oli tämän vaiheen päättyessä noin 6 cm veden pinnan alapuolella jolloin veden virtausmäärä oli noin 500 l/min. Uppouma oli noin 57 tonnia.

Kuva 30b. Lautan vakavuus, kun kallistuma havaitaan. Lautta on kallistunut 2,3 astetta. Violetti nuoli näyttää kallistavana momentin = $0,18 \times 57 =$ noin 10 tm.

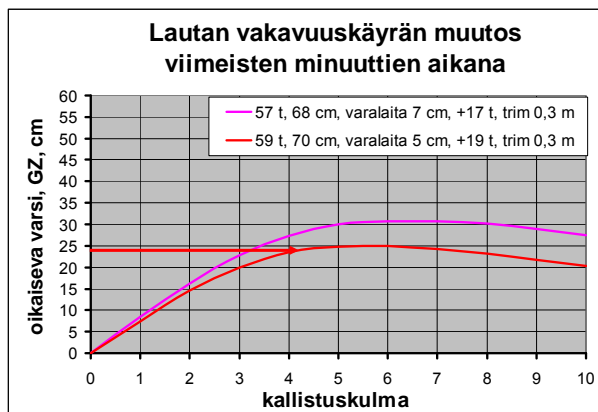
Viimeiset minuutit. Kallistuma havaittiin lautan ollessa kallellaan noin 2,3 astetta. Kallistuma kasvoi edelleen ja aukosta J tuli vettä tankkiin viimeisten minuuttien aikana keskimäärin 600 l/min. Vakavuus heikkeni syvyyksen kasvun vuoksi niin paljon, että lautta alkoi kaatua. Taulukkoon 7 on koottu tärkeimmät lautan asentoa kuvaavat muuttujat onnettomuus-matkan aikana.

Kuva 30c. Lautan vakavuus juuri ennen kaatumista. Lautta on kallellaan noin 4,2 astetta. Punainen nuoli näyttää kallistavan momentin = $0,24 \times 59 =$ noin 14 tm.

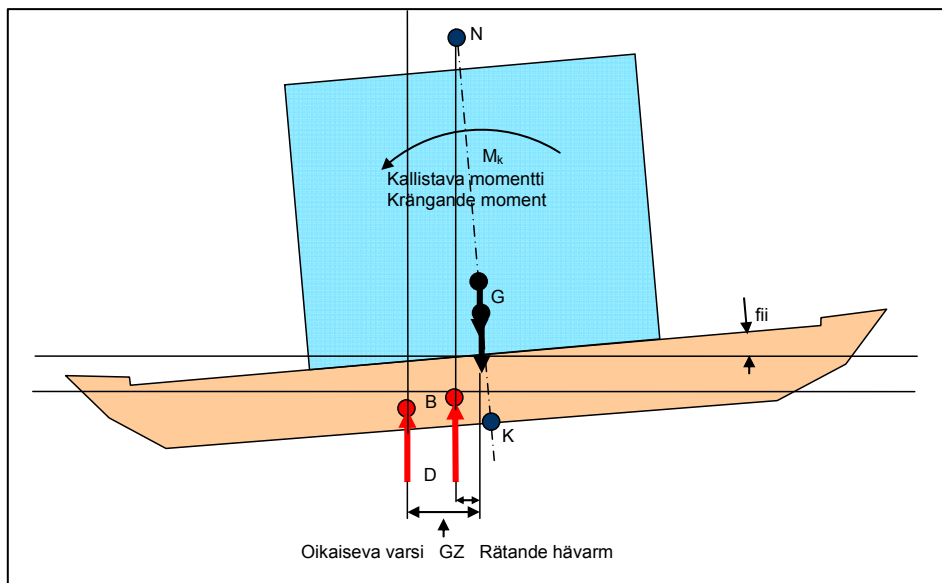
Kuva 1. Lautan vakavuuteen vaikuttavia tekijöitä.

Kuvassa 1 on kaivinkoneella lastatun lautan piirros. Lautta on kallistunut 5 astetta (kulma fii). Kuvassa on tilanne näytetty kahdella syväyksellä: ei vuotoja ja runsaasti vuotoja. Punaiset nuolet ja pisteet esittävät uppouman D nostevoiman paikkaa B näillä syväyksillä. Mustat nuolet ja pisteet esittävät lautan plus kaivinkoneen massa G kohdistuvaa voimaa. Koska syväystä on kasvatettu vuotoja lisäämällä, painopiste G on suuremmalla syväyksellä alempi. Punaisen nuolen jatke ylöspäin leikkaa lautan keskiviivan pisteessä N (vain alempi mahtuu kuvaan). N on ns. näennäinen vaihtokeskus. K on kölipiste. Lauttaa kallistavaa momenttia M_k vastustaa momentti, joka muodostuu oikeasevan varren GZ ja uppouman D tulosta. Varsi GZ on kuvassa punaisen ja mustan pisteen vaakasuora etäisyys. Oikeaseva varsi lasketaan kaavalla $KN\sin(fii)-KG\sin(fii)$, jossa $KN\sin(fii)$ lasketaan tietokoneella eri uppoumilla kallistuskulman funktiona valmiiksi, esim. taulukoksi, ja sitä kutsutaan pantokareeniksi. Lautan pantokareenit muutamalla uppoumalla on esitetty kuvassa 2. Oikeaseva varsi piirretään kallistuskulman funktiona ja sitä kutsutaan usein GZ -käyräksi. Lautan GZ -käyrät muutamassa lastitilanteissa on esitetty kuvassa 3.

Havaitaan, että syvyyksen kasvaessa punainen piste siirtyy lähemmäksi mustaa pistettä, ts. oikaiseva varsi pienenee. Syy tähän on se, että lautun kylki menee veden alle. Huomataan myös, että painopisteen alenemisen parantava vaikutus oikaisevaan varteen on mitättömän pieni (musta nuoli pysyy lähes paikallaan sivusuunnassa).

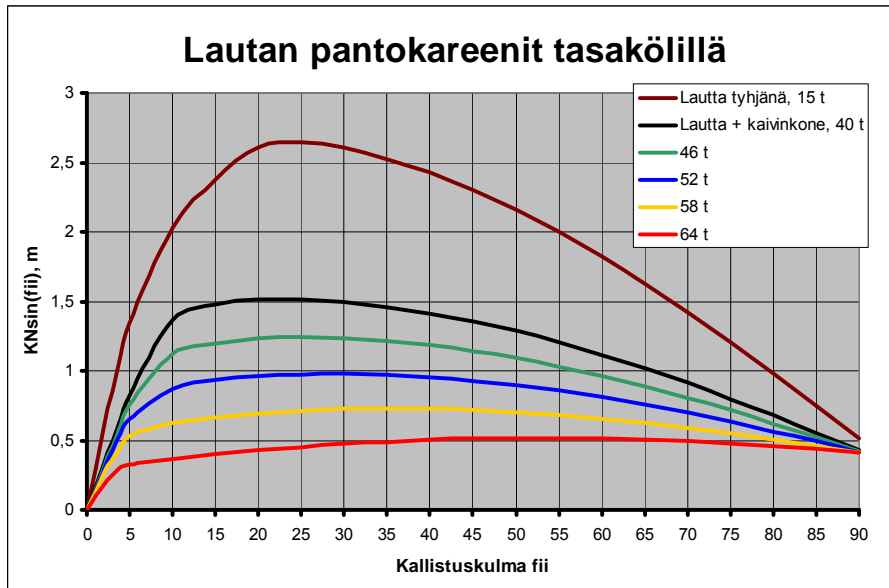
Kuva 2. Lautan pantokareenit.

Kallistus kulman ollessa 90 astetta, pantokareenit ovat noin lautun korkeuden puolivälissä. Pienet erot johtuvat siitä, että lautun poikkileikkaus ei ole suorakaide. Näissä käyrissä ei ole otettu huomioon lautun syvennyksiä. Voidaan myös todeta, että normaaleille laivoille käytetty pienten kulmien vakavuustarkastelu alkuvakavuuden avulla 10 asteeseen saakka pätee tämän lautun tapauksessa vain noin 5 asteeseen asti.

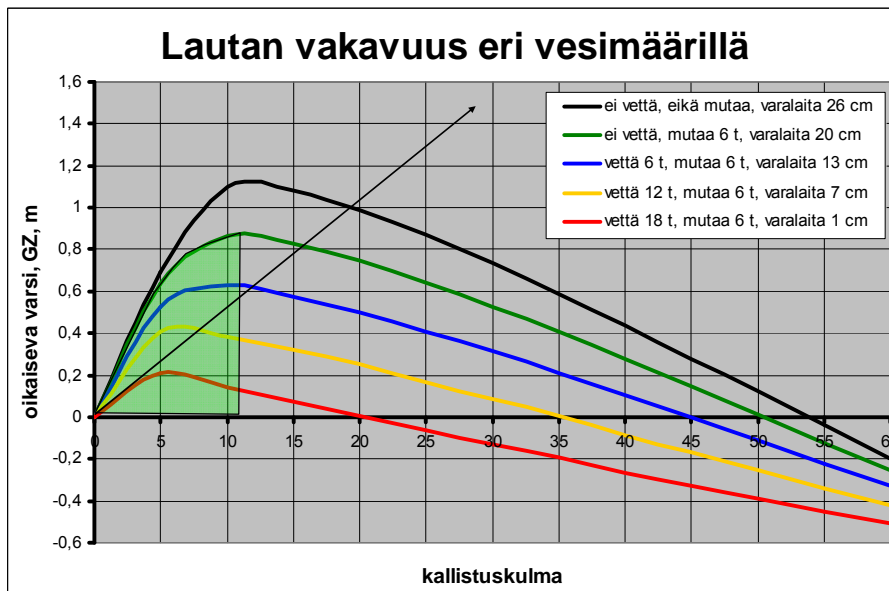
Kuva 3. Kaivinkoneella lastatun lautun GZ-käyrät sekä kanadalainen ja ruotsalainen vakavuuskriteeri. Uppouma = 14+26+vesi+muta. Lautalla ei ole viippausta, eikä vapaita nestepintoja ole otettu huomioon.

Lautan vakavuus riippuu voimakkaasti sen uppoumasta, ts. sen syvyyksestä eli siis varalaidasta. Varalaidan pienetessä vakavuus (sekä poikittainen, että pituussuuntainen) heikkenee voimakkaasti. Kuva 3 esittää lautan GZ-käyrää (poikittaista oikeasevaa vartta) kallistuskulman funktiona eri varalaidoilla (ajokannesta laskien). Varalaitaa on pienennetty lisäämällä vettä osastoihin, minkä painopistettä alentava vaikutus on otettu huomioon. Alin, punainen käyrä vastaa 64 tonnin uppoumaa, jolloin varalaitaa on noin 1 cm. Kuvassa on näytetty myös kanadalainen ja ruotsalainen vakavuuskriteeri, joka perustuu vakavuuskäyrän alapuolelle jäävään pinta-alaan, jonka tulee olla vähintään 0,08 mrad (metri x radiaani)⁸⁹. Kriteeri täyttyy vihreällä ja sitä korkeammilla käyrillä.

Kuvien 3 ja 6 perusteella voidaan päätellä, että hyväkuntoiselta lautalta työskentely rantavedessä on turvallista. Turvallisuuden kannalta on tarpeen tuntea lautan vakavuusominaisuudet sekä poikittain, että pitkittäin.

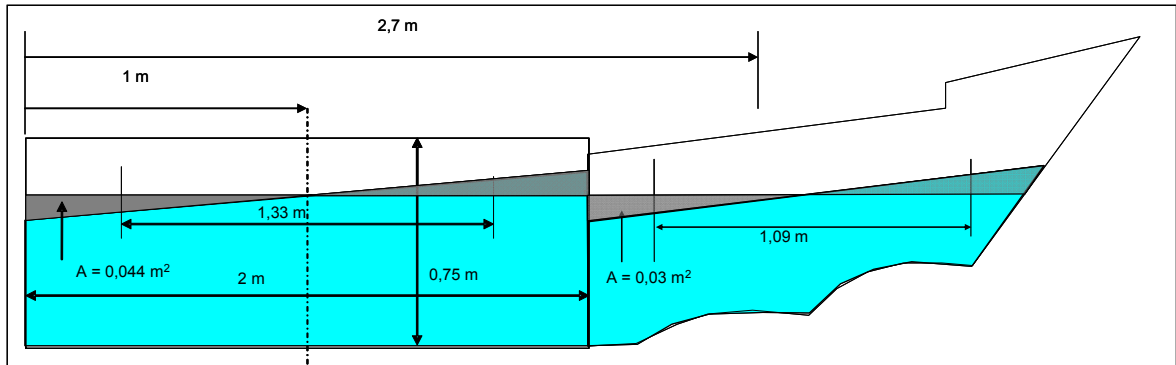
Kuva 4. Tankkien vapaa nestepinta.

Tankkien täyttymisen vapaista nestepinnoista johtuva vaikutus alkuvakavuuteen (alkuvaihtokeskussäteeseen) on mitätön, noin 256 -osa⁹¹. Sen sijaan useamman tankin vuotaessa vapaa nestepinta alkaa lautan kallistuessa vaikuttaa. Kuvassa 4 on näytetty kahden tankin nestepinta 5 asteen kallistumalla. Kulman ollessa näin pieni, riittää tarkastella vaakasuuntaista momenttia (veden painopiste myös nousee hieman).

Keskittämällä kallistavaksi momentiksi saadaan $0,044 \times 1,33 \times 3,35 = 0,2$ tm. Sivutankki vastaa vastasi $0,1$ tm. Nämä vähentävät oikeasevaa vartta 55 t uppoumalla $0,3/55 = 0,0055$ m eli $0,55$ cm. Vaikutus on siis pieni. Usean tankin vaikutus on jo näkyvä; onnettomuustilanteessa 9 tankissa oli vuoto, jolloin vähennys oli jo noin 3 cm. Kallistuman ollessa 10 astetta vaikutus on kaksinkertainen. Tällä oli jo merkitystä, koska oikeaseva varsi oli pieni. Kun tankin pohjalla on märkää mutaa, vaikutus voi olla noin $1,5$ -kertainen.

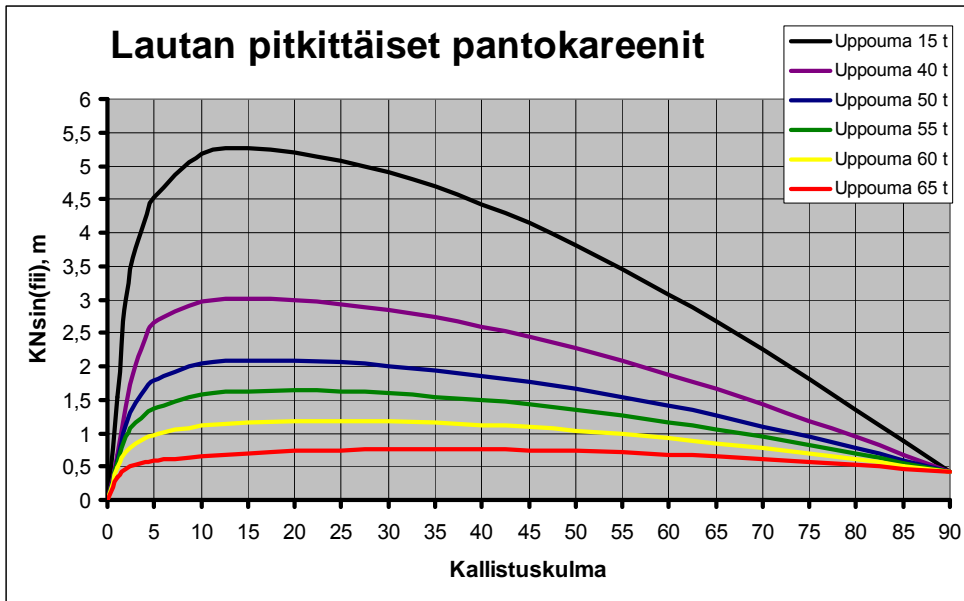
Kuva 5. Lautan pitkittäiset pantokareenit.

Kuvassa 5 on lautan pitkittäiset pantokareenit. Niiden laskennassa on otettu huomioon lautan kokonaispituus (lauttajaksojen väli on noin 10 cm).

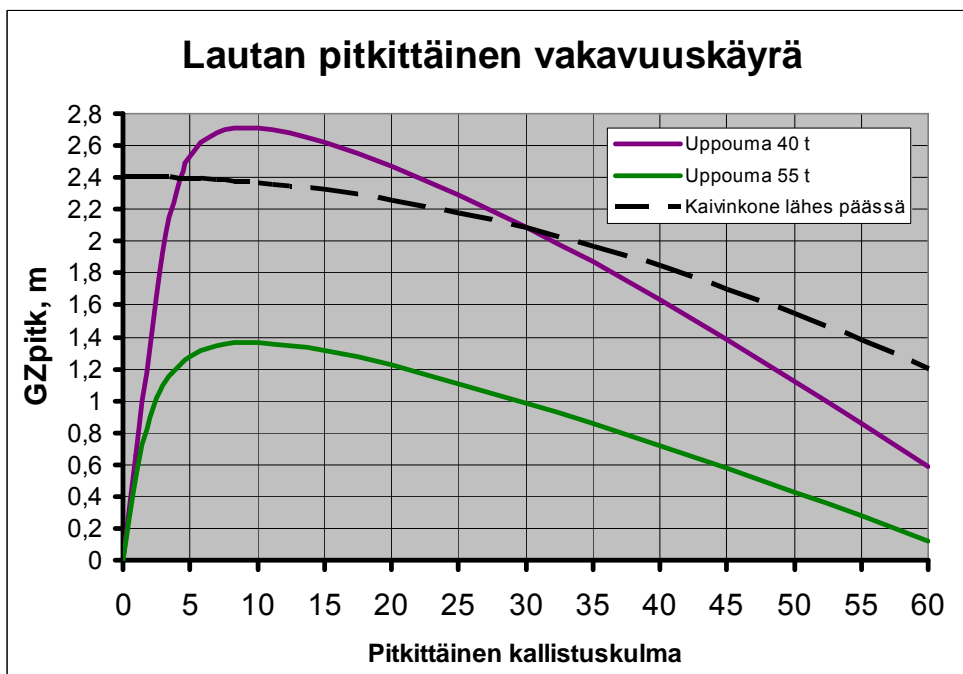
Kuva 6 Lautan pitkittäinen vakavuus.

Kuvan 6 pitkittäiseen vakavuuskäyrään on merkitty viippaava momentti, joka syntyy, kun keskellä oleva kaivinkone on siirtynyt lähes lautan päähän ja nostaa kiven lautan päädyn yli. Lautan perä vajoaa noin 0,5 m, mennen selvästi veden alle, viippauskulman ollessa noin 4 astetta. Reserviä jää melko vähän, joten turvallinen työskentely edellyttää matalaa vettä niin, että lautan pää voi tukeutua pohjaan.

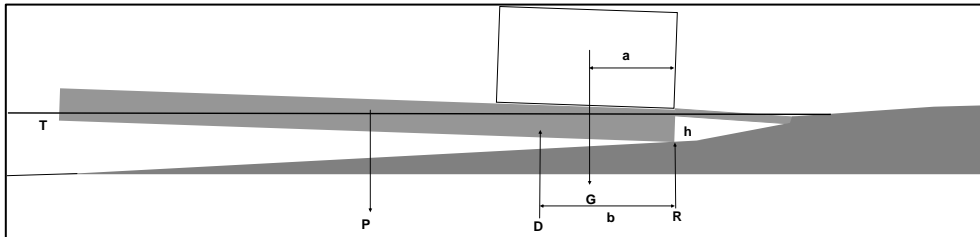
Kuva 7. Eräs lastaustilanne.

Seuraavassa kuvassa on tarkasteltu kaivinkoneen ajoa lautalle esim. Svartnäsgrynnan-saareksessa. Kuvassa kaivinkone on juuri päässyt kokonaan lautalle. Kuvassa T on lautauksen keulasyväys, P on lautauksen paino, D on uppouman nostovoima, G on kaivinkoneen paino, R on tukivoima lautauksen pohjaa vasten, h on veden syvyys lautauksen perässä (on sama kuin perän suurin syvyys), a on kaivinkoneen painopisteen etäisyys lautauksen peräpäädystä ja b on lautauksen uppouman nostovoiman vaikutuspisteen etäisyys lautauksen peräpäädystä.

Laskelmissa on oletettu lautauksen syväydeksi ilman kaivinkonetta 33 cm ja kaivinkoneella lastattuna 60 cm, jolloin uppouma on 52 tonnia (tankeissa 12 t vettä ja mutaa).

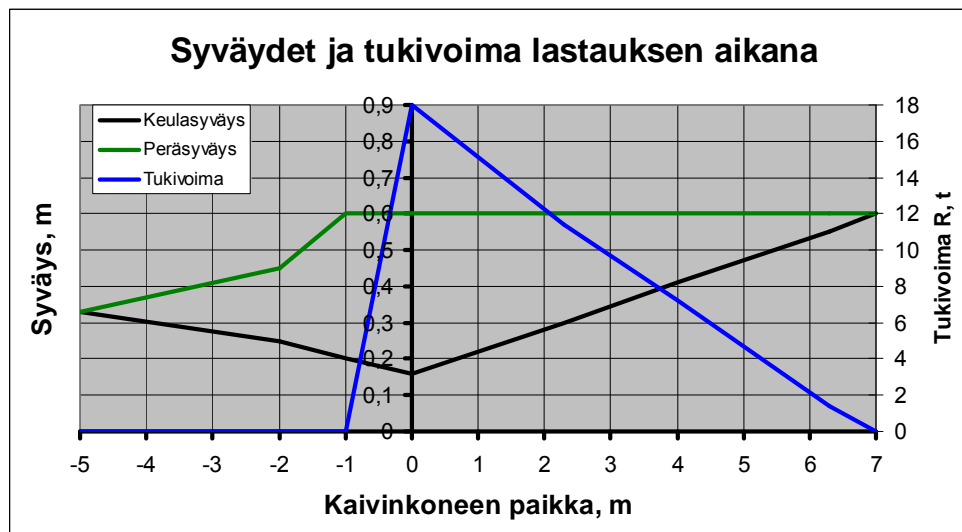
Kuva 8. Keulasyväys, peräsyväys ja tukivoima lastauksen aikana.

Kuvassa 8 on syväyksien ja tukivoiman R muutos kaivinkoneen lastauksen edetessä. Laskelma on vain suuntaa antava. Tukivoima olisi suurempi/pienempi, jos veden syvyys lautauksen perässä olisi pienempi/suurempi kuin esimerkissä. Edellisessä vaihtoehdossa lautauksen irrottaminen rannasta edellyttäisi kaivinkoneen ajamista hieman lautauksen keskikohdasta keulaan päin. Todellisessa tilanteessa muuttujia on paljon enemmän.
