Tutkintaselostus

B2/2009M

Hinaaja SPUTNIC, hinauksessa olleen kaivinkonetta kuljetaneen lautan kaatuminen Luodossa 29.5.2009

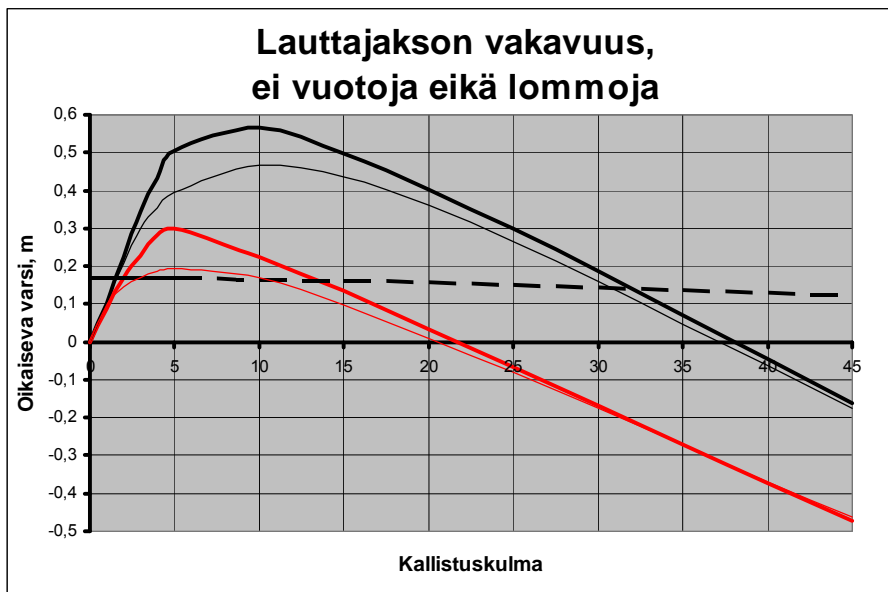
Kuva 9 Ehjän lauttajakson ($\frac{1}{2}$ -lautan) vakavuus kaivinkone kannella. Paksut käyrät esittävät vakavuuden poikittain. Pitkittäisvakavuus (siis viippaus) on näytetty ohuilla käyrillä. Mustat käyrät vastaavat 21 t kaivinkonetta ja punaiset 25 t kaivinkonetta. Käyrät esittävät tilannetta, jossa lautalla ei ole alkukallistumaa poikittain eikä pitkittäin (viippausta). Katkoviiva vastaa 5 tm kallistavaa momenttia, joka voi syntyä kun kaivinkone liikkuu pituussuunnassa 20 cm tai puomi käännetään poikittain.

Musta käyrä täyttää niukasti esim. ruotsalaiset vaatimukset. Kuten nähdään, reserviä kaatumista vastaan on melko vähäinen, varsinkin, jos kaivinkone on raskas.

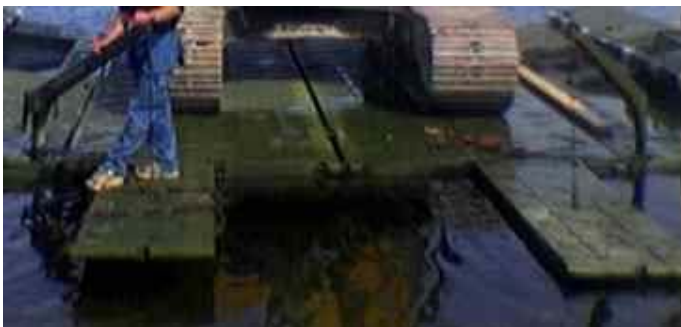
Pelkästään yhtä lauttajaksoa voi myös käyttää, jos sen vakavuus on selvillä. Alla kuvassa 9 on esitetty yhden lauttajakson vakavuus tilanteessa, jossa kaivinkone on kannella. Tilanne on nähtävissä kuvassa 10, joka on osa yritykseltä saadusta. Kaivinkoneen puomi on lähes poikittain. Vastapaino estää kovin suuren kallistavan momentin syntyminen. Kuvan tulos on vain suuntaa antava, koska kaivinkoneesta on hyvin niukat tiedot.

Kuva 10. Yksi lauttajakso kuormattuna kaivinkoneella. Osa yrityksen toimittamasta kuvasta.

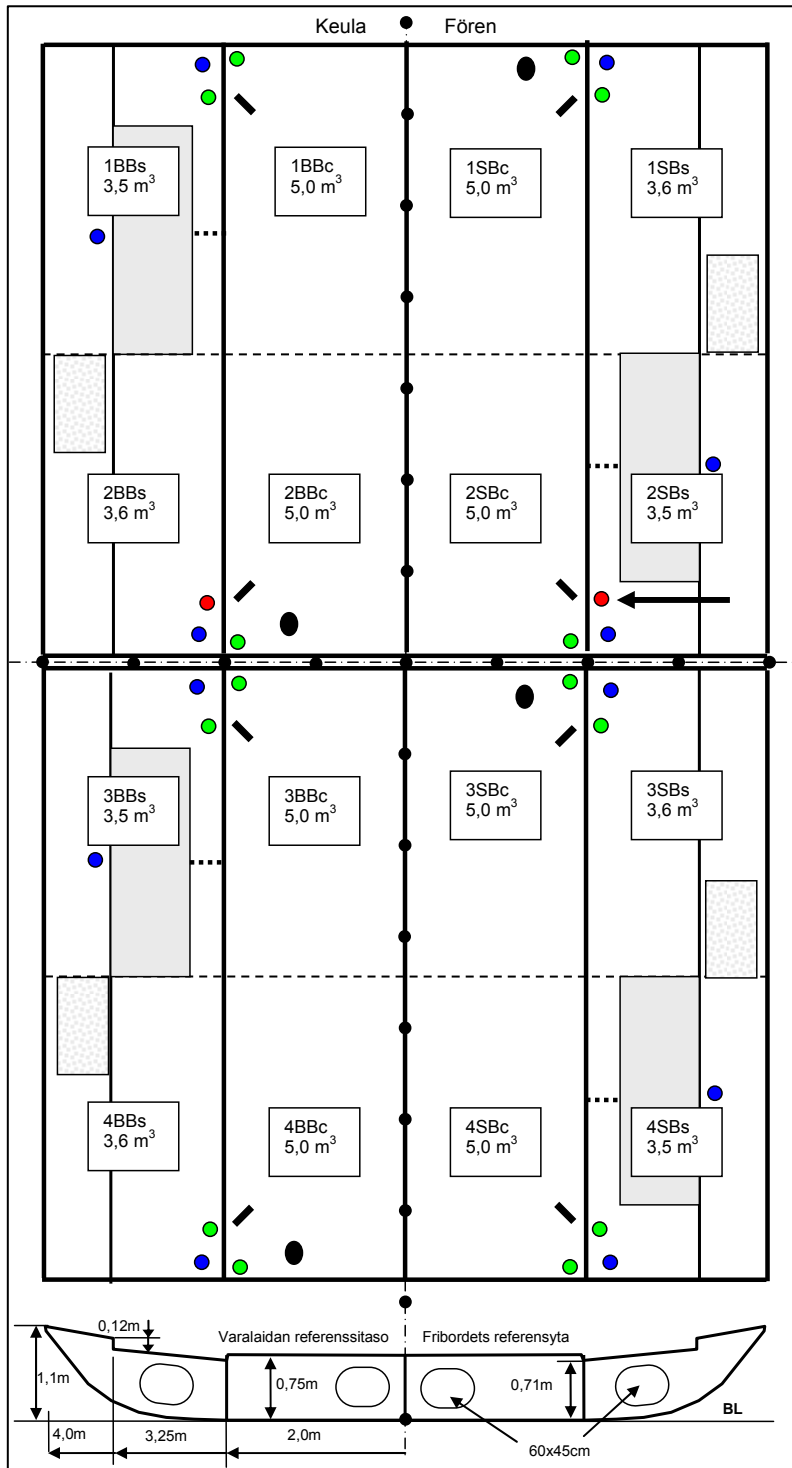
Kuva 1. Lautan tankkijako ja kannessa olevat rakenteeseen kuuluvat aukot (esitetty vä-
rein) ilman lommoja. Sinisellä on näytetty pumppausaukot, joissa matkalla oli kier-
retulppa paikoillaan ja punaisella pumppausaukot, joista kierretulppa oli poissa.
Vihreällä on näytetty aluksen läpi menevä pystysuora putki.

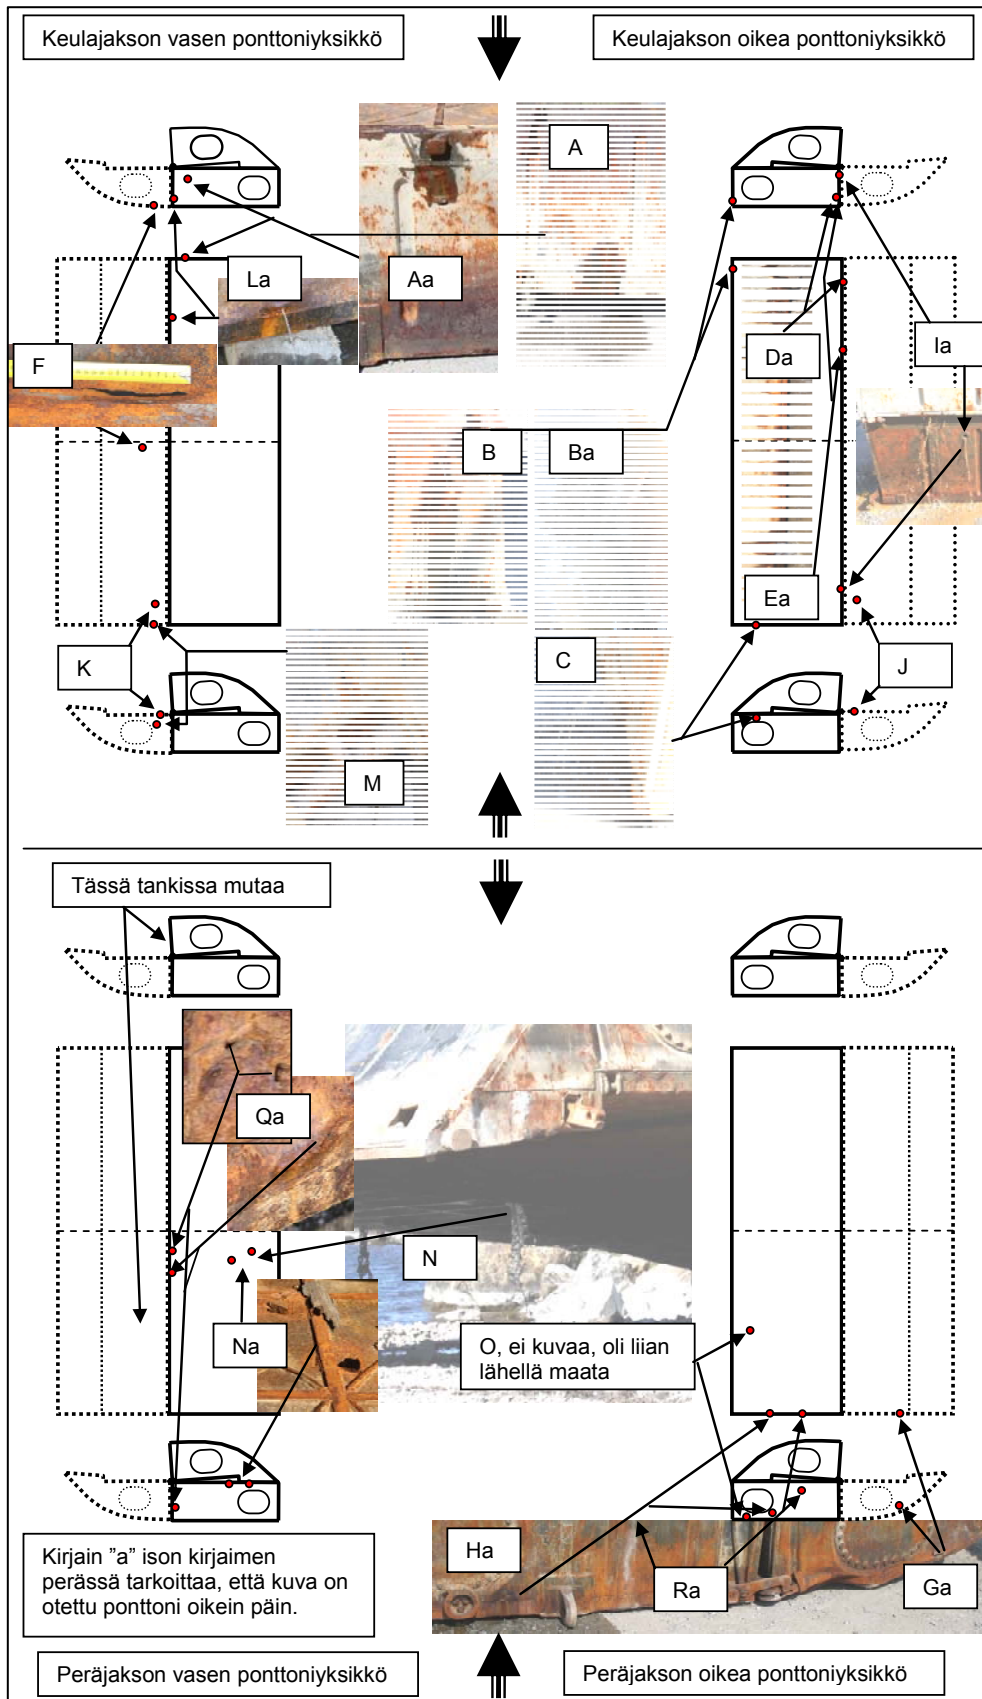
Kuva 2. Lautan reikien sijainti.

Lautan vuotokohtia selvitettiin havainnoimalla veden valumiskohtia lautan osia siirrettäessä, tutkimalla osia maissa sekä valokuvien perusteella. Miesluukkujen todettiin olevan tiiviitä. Taulukossa 5 ja kuvassa 29 ovat tutkijan käsityksen mukaiset lautan vuotokohdat. (kuva 7 perustuu näihin tietoihin). Luultavasti kaikkia reikiä ei ole löydetty johtuen ruosteesta.

Useimmat reiät löytyvät monista kuvista. Alla on valittu ne, jotka ovat kuvassa 2 (raportin kuvassa 29).

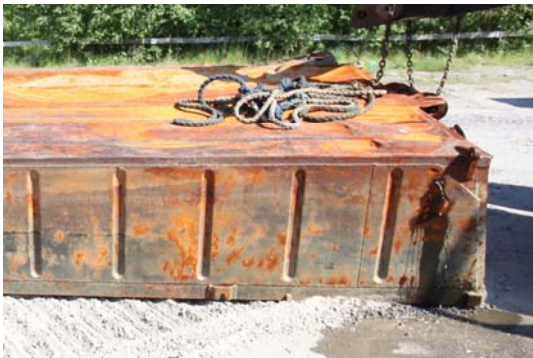
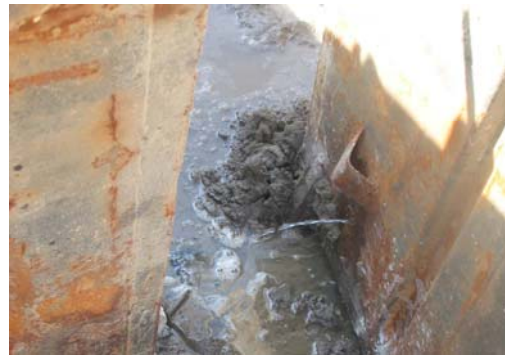
Kuvat 6a ja 6b. Reikä B valokuvassa IMG 2295 29.6 (4a vasemmalla) ja valokuvassa IMG 6918 30.6 (4b oikealla).
