## Tutkintaselostus

C2/2009M

### **M/T CRYSTAL PEARL, törmäys Lålättanin reunamerkkiin 26.1.2009**

### M/T CRYSTAL PEARL, RAMMING OF EDGE MARK LÅLÄTTAN ON 26 JANUARY 2009

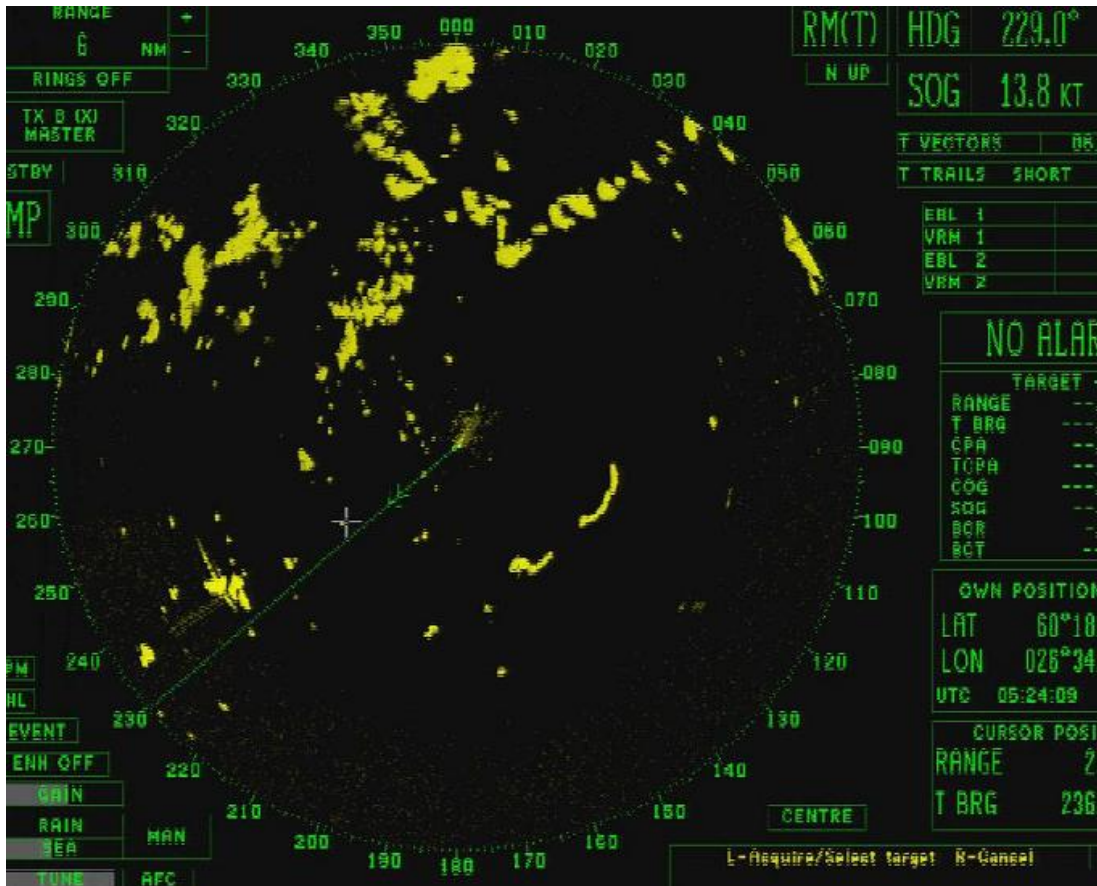
Kuva 11. Tutkakuva VDR-tallenteesta klo 07:24:09, mitta-alue 6 mailia.

Luotsin kertomuksessa mainittuja tutkakuvan säätöjä, virityksiä tms. toimenpiteitä ei ole voitu todentaa VDR -tallenteesta. Esim. luotsin mainitsema paikan tarkistus etäisyysrenkaalla (VRM 0,5 mailia) Bisagrundia sivuutettaessa ei ole nähtävissä tallenteesta. Törmäyksen jälkeen klo 07.41 mitta-alue vaihdettiin 3 mailiksi.

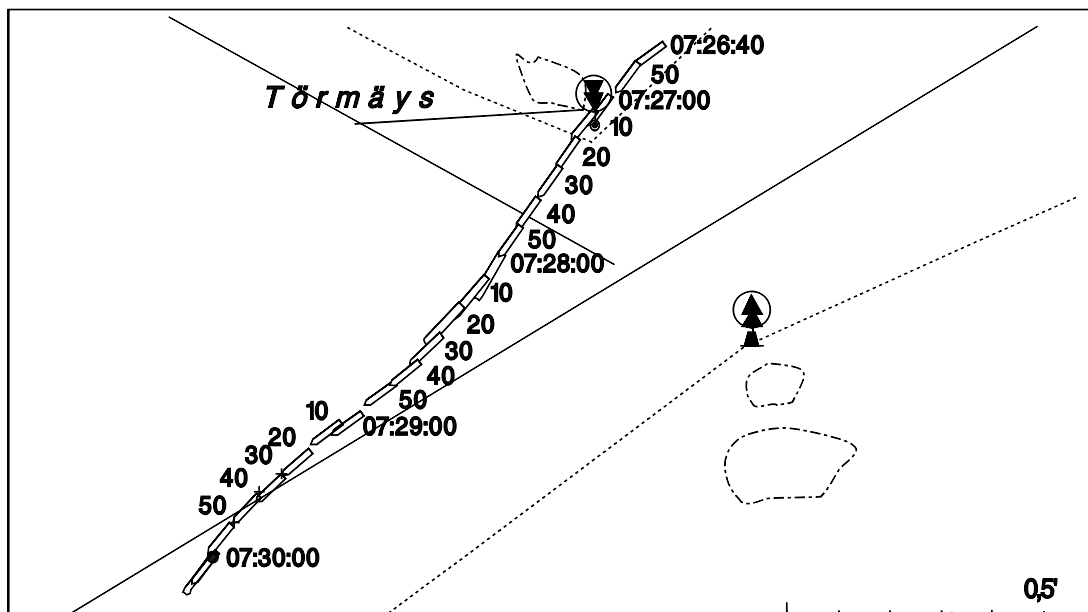
Kuva 13. Aluksen törmäys ja sen liike törmäyksen jälkeen 10 sekunnin välein.

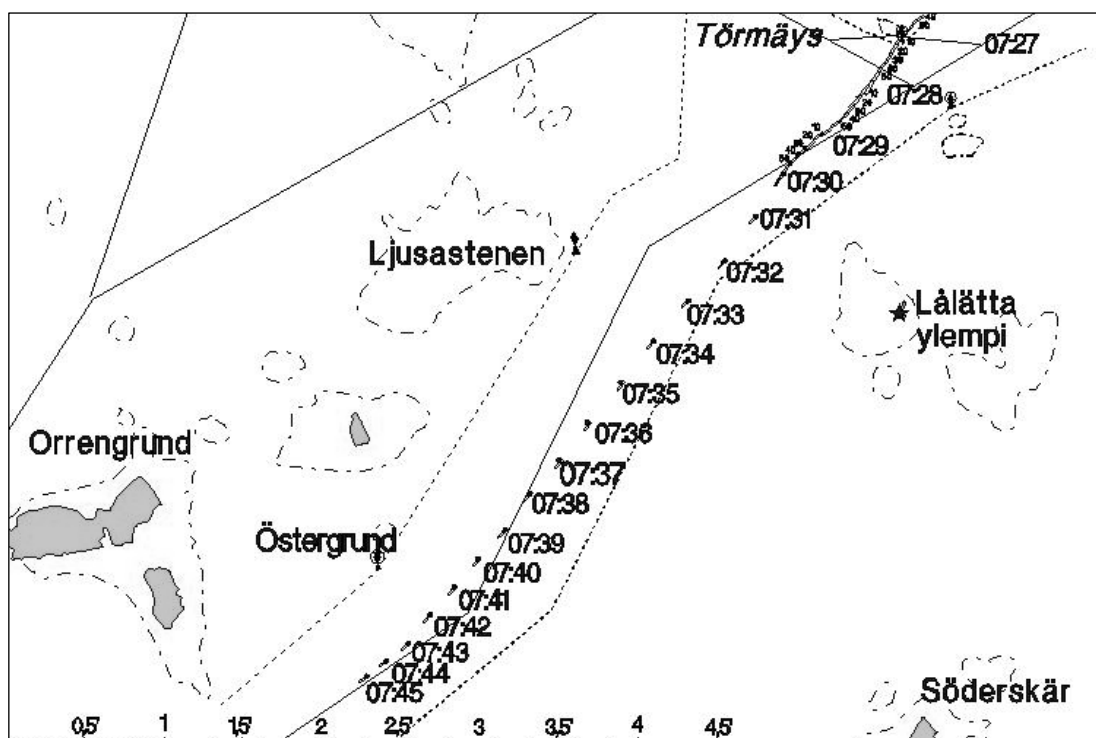
Kuva 14. Aluksen nopeus 10 minuuttia törmäyksen jälkeen oli 11 solmua.

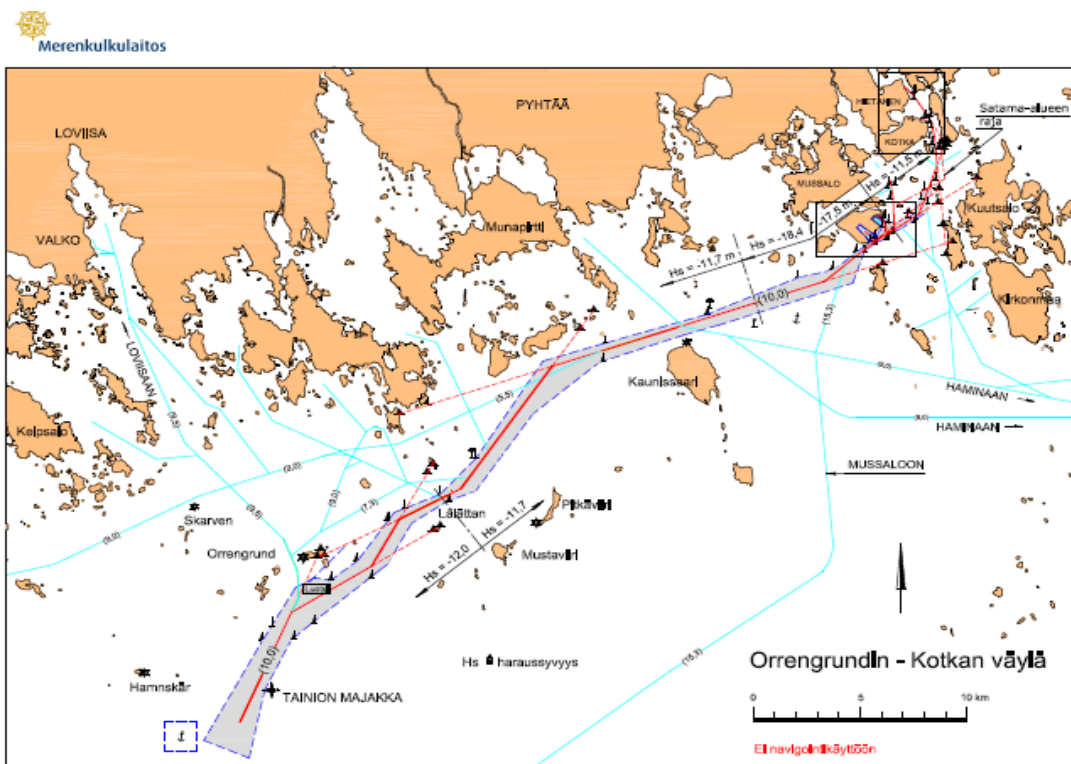
Orrengrundin väylä rakennettiin vuonna 1954. Väylän linjaus suunniteltiin optisen navigoinnin tarpeisiin, jolloin valaistut linjat olivat lähellä väylää ja linjat olivat lyhyitä. Näin väylää voidaan paremmin liikennöidä myös näkyvyyden ollessa rajoittunut. Tästä johtuen väylästä tuli mutkainen. Ennen tutkanavigointia luotsauksessa käytettiin erikseen sekä päivä- että yömerkkejä. Tutkan käytön yleistyminen ja sen käyttö navigointiin ja paikannääritykseen mahdollisti yhtäläisten menetelmien käytön sekä päivällä että yöllä. Tutka mahdollisti myös mutkien oikomisen, joka luotsaussääntöjen yleisluonteisuuden kanssa loi luotseille mieleisten ajolinjojen valinnan luotsausmatkan suunnittelussa.

Kuva 16. Väyläkuvaus.<sup>19</sup>
