## Tutkintaselostus

C4/2009M

### **M/S SILJA EUROPA (FIN), oikeanpuoleisen peräsinakselin katkeaminen Ahvenanmaan saaristossa 22.11.2009**

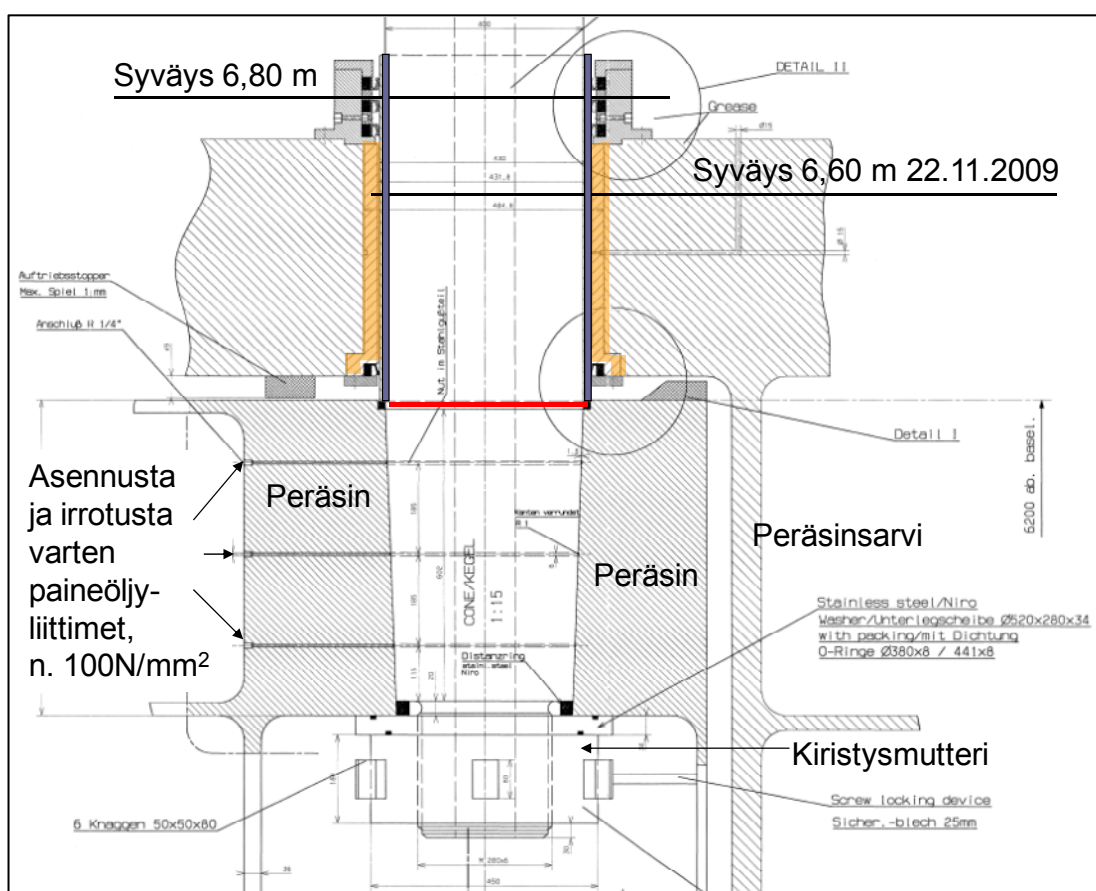
Ylälaakerin kuvaan on merkitty kiristysmutteri, paineöljyn liitännät, akselin katkeamiskohta ja syväyksiä. Materiaalit ovat samat kuin alalaakerissa, kuva 7b.

Kuva 7a. Peräsimen ylälaakerin piirustus, jossa näkyy peräsinakselin kartioliiotos peräsiimeen. Pronssiholkki on näytetty oranssilla, ruostumaton teräspäällyste siniharmaalla. Laakerivälys on 1,8 mm (431,8–430,0). SB-peräsinakselin katkeamiskohta on merkitty punaisella (siinä kartio muuttuu sylinteriksi). Viivoviivitus esittää valuosia.

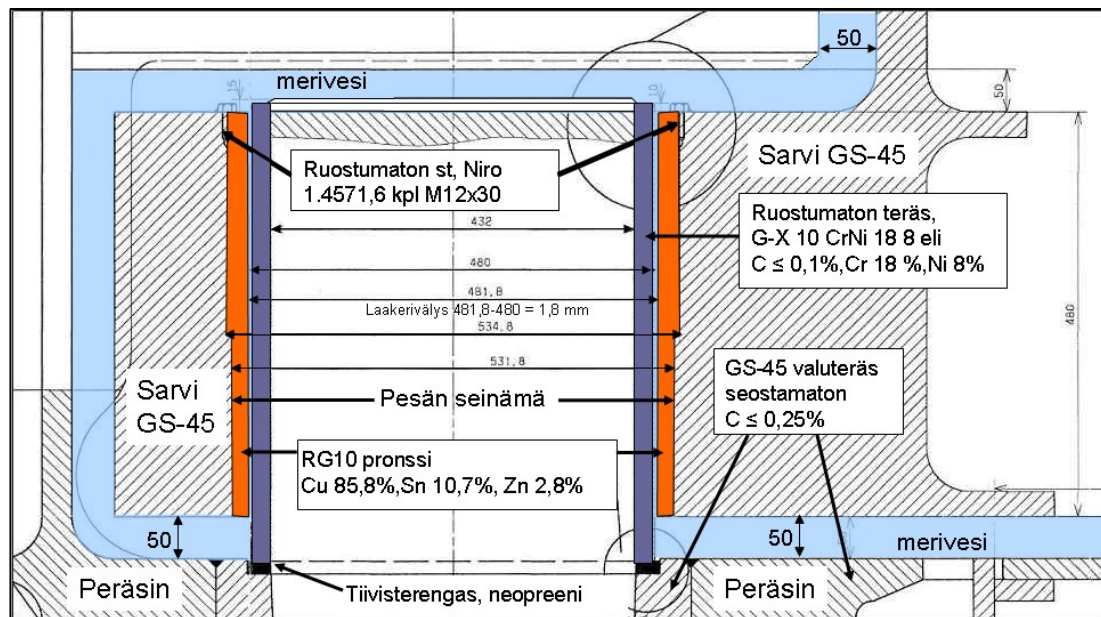
*Alalaakerin akselin suoran osan halkaisija on 432 mm ja sen päällä olevan kutistusliitoksella asennetun ruostumattoman teräspäällysteen paksuus 24 mm, kuva 7b. Akselin pituus on n. 1,3 m ja paino n. 1,2 t. Pronssiholkin yläosan paksuus oli alun perin 26,5 mm ja alaosan 25 mm. Holkin puolivälissä oli olake samoin kuin pesässä helpottamassa holkin asennusta ja paikallaan pysymistä. Ylhäältä holkki oli varmistettu kiertymistä ja ko-  
hoamista vastaan kuudella ruuvilla, jotka oli vielä hitsattu kiinni valuosaan. Pesän ja holkin korkeus on 480 mm. Holkin pronssi ja sarven valuteräs ovat kosketuksessa toisiinsa merivedessä ilman eristystä (galvaaninen pari).*

*Kuva 7b. Alalaakerin alkuperäinen piirustus, johon on lisätty mm. materiaalitiedot. Pronssiholkki on näytetty oranssilla, ruostumaton teräspäällyste sinisellä. Laakerivälitys on 1,8 mm (481,8–480). On syytä huomata, että holkin pronssi ja sarven valuteräs ovat kosketuksessa toisiinsa merivedessä ilman eristystä (galvaaninen pari).*

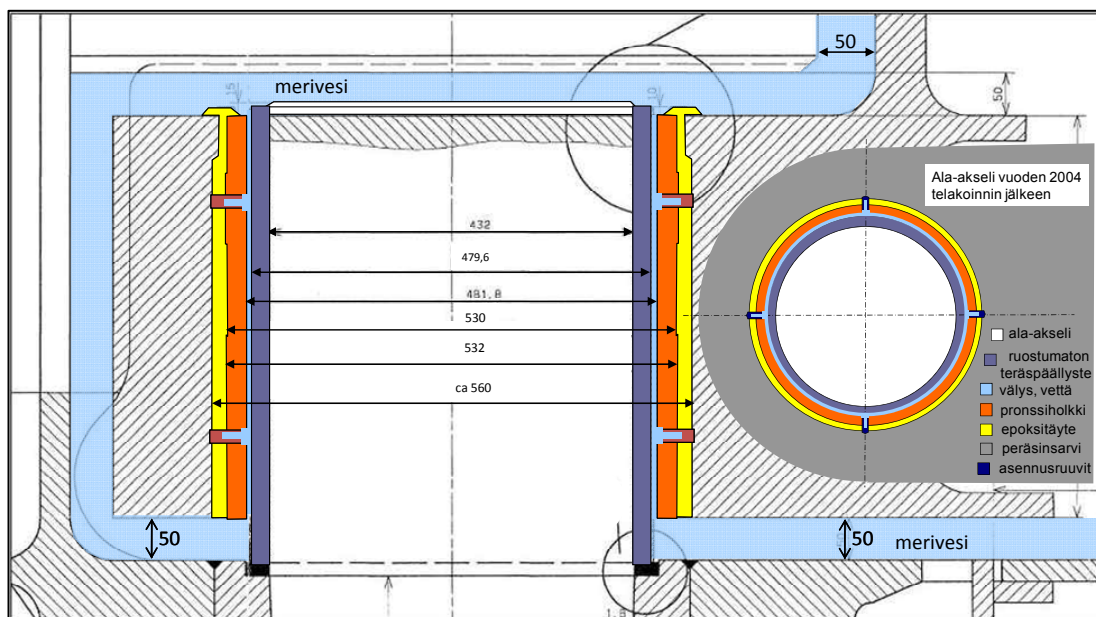
Kuva 7c. Vuonna 2004 korjauksessa tehty rakenne. Uuden holkin keskittämiseksi epoksivalun aikana käytettiin kuusiokoloruuveja, (yhteensä 8 kpl). Välykset palautuivat normaaleiksi. Kuusiokolot täyttyivät merivedellä.

On syytä huomata, että laakeripesän valuteräs on edelleen suoraan yhteydessä pronssiholkkiin ruuvien välityksellä merivesiympäristössä (galvaaninen pari). Tämä epoksin ja ruuvien muodostama rakenne oli rikkoontunut vuonna 2009.

Vuoden 2004 telakoinnin yhteydessä pesän syöpymä korjattiin valuepoksitaytteellä samalla kun asennettiin uudet pronssiholkit, kuva 7c. Holkkien keskittämiseksi epoksin valun aikana käytettiin holkin läpi pesän seinämään saakka ulottuvia kuusiokoloruuveja, jotka jäivät paikoilleen valun jälkeen.

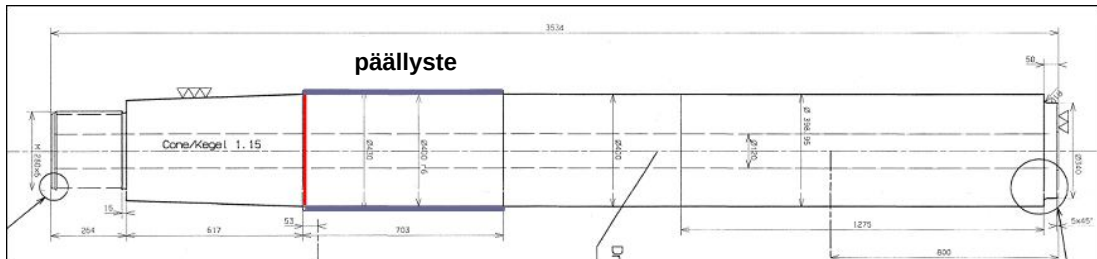
Kuva 8 Peräsinakseli. Ruostumattomasta teräksestä tehty päällyste on näytetty si-niharmaalla. Peräsinakselin läpi on porattu halkaisijaltaan 120 mm reikä Jastram-rullan hydraulikkaputkia varten. Punaisella on näytetty SB-peräsinakselin katkeamiskohta.

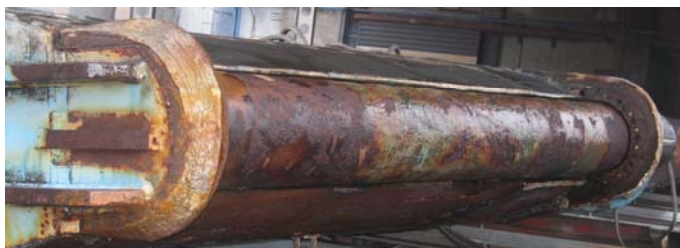
Kuva 9 Jastram-rulla kuvattuna irrotetussa SB-peräsimessä 4.12.2009. Vasemmal-la näkyvät vuonna 2004 asennetut rullan alaosan tuet, "sukset".

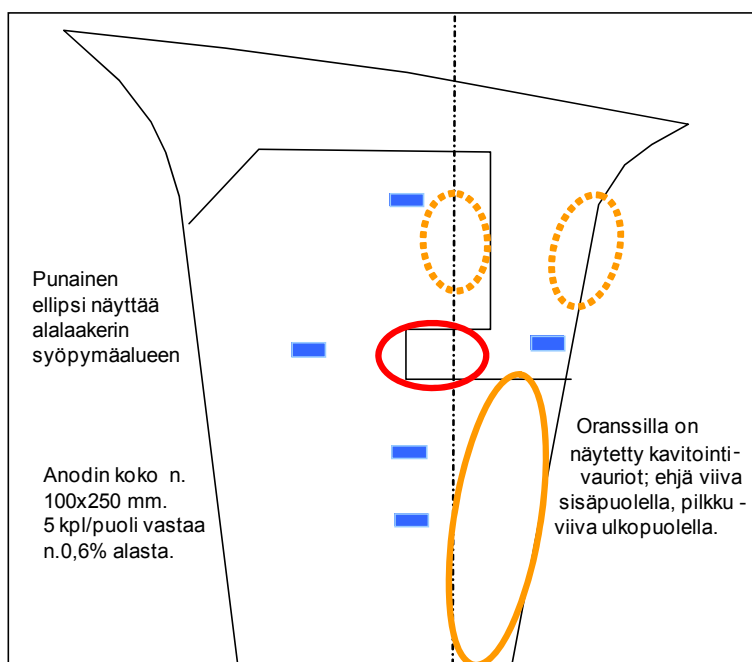
Kuva 10. Peräsimen sinkkianodien sijainti telakoinnin 2009 jälkeen, molemmin puolin peräsintä sekä peräsimen syöpymis- ja kavitointialueet.

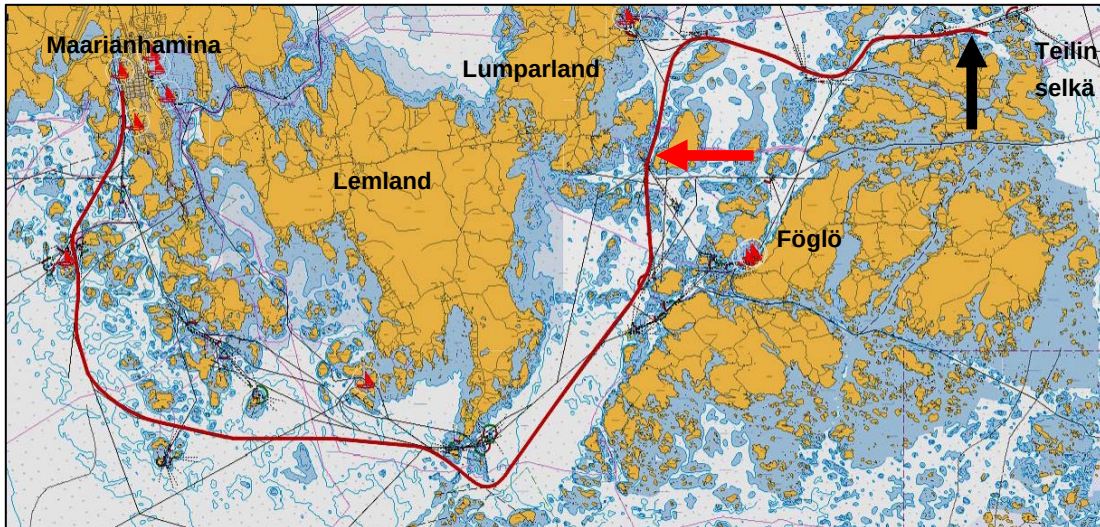
Kuva 12a. Onnettomuusalue. SB-akselin oletetaan katkenneen punaisen nuolen osoittamassa kohdassa. Alus pysäytettiin mustan nuolen kohdalla. (kartta © Liikennevirasto, esitetty Uusiloisto-ohjelmalla)

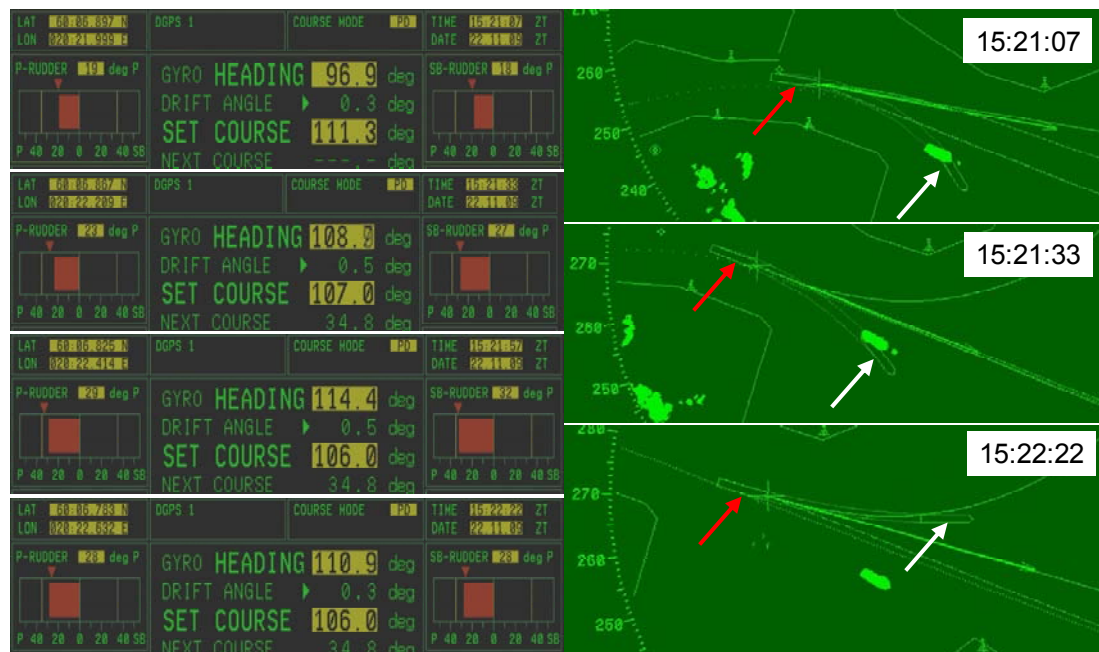
keaan (*Gottholmen*, 078→111 **sininen nuoli**, alkoi 15:20:09) noin klo 15:20. Nopeutta pudotettiin (20 solmua → alle 18,5 solmua). Edelleen autopilotti käytti suuria peräsinkulmia; laiva kääntyi oikealle, vaikka peräsin oli käännettynä 28 astetta vasemmalle. Kuvassa 12d on kuvakaappausotteita klo 15:21:07–15:22:22 conning- ja tutkanäytöistä. Peräsinkulmat pysyivät poikkeavan suurina koko tuon ajan, 20–30 astetta. Suuret peräsinkulmat pantiin merkille, mutta niiden pitkää ajallista kestoa ei noteerattu. Epäiltiin, että laitteisto ei laske sortokulmia oikein tai syy olisi tuulessa.

Kuva 12d. *Gottholmenin* käännöksen stötteyksessä käytettyjä suuria peräsinkulmia conning näytöllä (vasemmalla) ja vastaavia tutkanäytön kuvia (oikealla). Peräsinkulmat conning-näytössä on tässä tapauksessa näytetty punaisella, koska peräsimet on käännetty vasemmalle: vasemmalla BB- ja oikealla SB-peräsinkulma. Sekä ennen (-25s) että jälkeen (+25s) tämän kuvasarjan peräsinkulmat olivat conning-näytön mukaan keskiasennossa. Tutkakuvissa prediktorin näyttämä paikka minuutin kuluttua on merkitty valkoisella nuolella ja aluksen sen hetkinen paikka punaisella nuolella. Valkoisen nuolen lähellä oleva vihreä tutkakaiku on M/S FJÄRDVÄGEN.

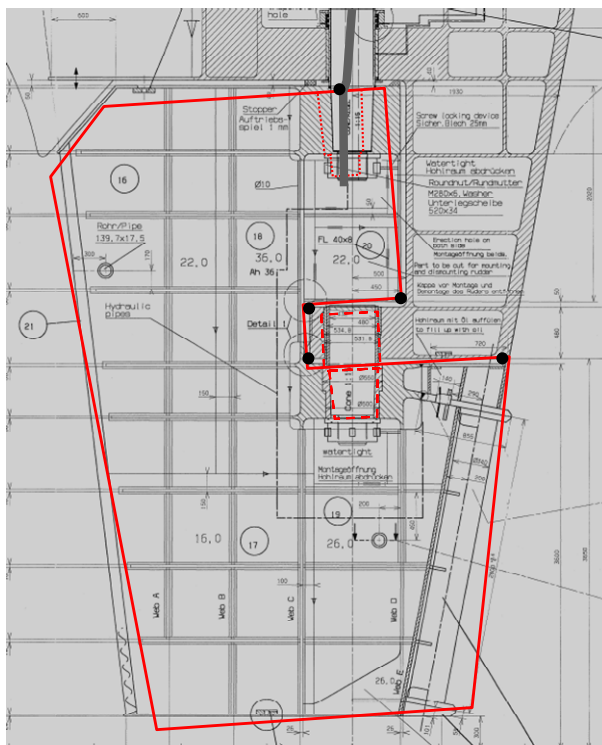
Katkennut peräsinakseli on kuvassa 22a. VTT:n asiantuntija tunnisti akselin murtopinnan ulkonäön perusteella syyksi *väsymismurtuman*<sup>30</sup>. Peräsin oli akselin katkettua kallistunut perään päin ja oli tukeutunut peräsinsarveen ja Jastram-rullan hydrauliiikkaputkiin, kuva 22b. Katkenneen akselin alapää näkyy kuvassa 22c.

Kuva 22b. Arvioitu SB-peräsimen asento (jos peräsin keskellä) peräsinakselin katket-  
tua. Kallistuma pituussuunnassa oli 3–4 astetta. Mustat pisteet näyttävät  
mahdolliset tukipisteet peräsinakselin katkeamisen jälkeen.

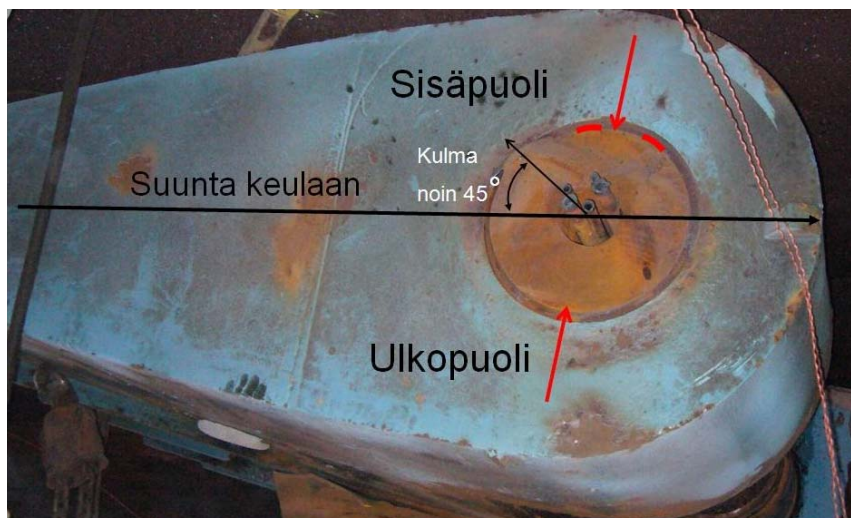
Kuva 22c. SB-peräsin kuvattuna ylhäältä päin. Näkyvissä on katkenneen kartion murtopinta ja Jastram-rullan katkaistuja hydraulikkaputkia. Murtopinnan asento on määritetty tämän kuvan (erikseen tehdyn suurennoksen) avulla. Väsymismurtuman alkukohdat on näytetty punaisilla nuolilla ja löydettyjen fretting-säröjen paikat punaisilla kaarilla (myös kuva 25). Alempana oleva väsymissärön pinta (siis peräsimen oikealla, ulkopuolella) on suurempi, se ulottui yli poikkipinnan puolivälin, katso kuva 38a. Kuvattu 3.12.2009.

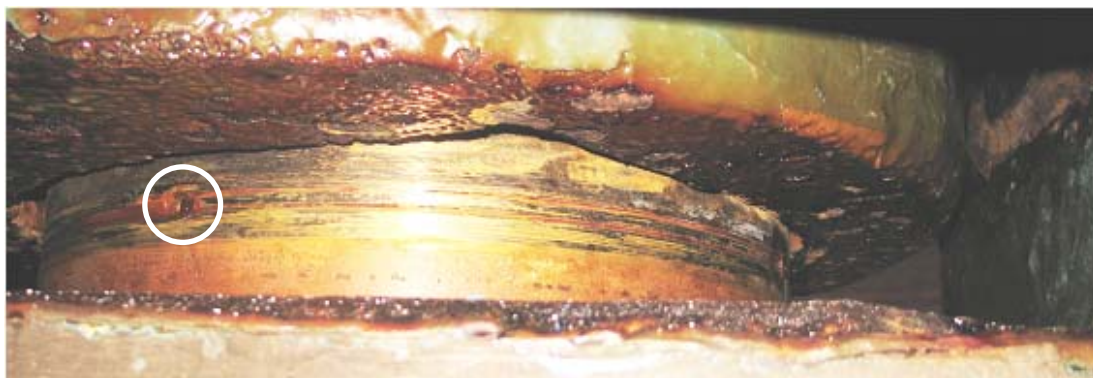
Korjauksessa vuonna 2004 valettu epoksitäyte ruuveineen oli hävinnyt kokonaan SB-puolella, kuva 23a ja osittain BB-puolella (esim. kuvat 44). SB-puolen alalaakerin pronssiholkki oli pudonnut 130–140 mm nojaten peräsimeen, kuva 23b. Ennen peräsinakselin katkeamista se oli pudonnut noin 60–70 mm ja akselin katkeamisen jälkeen peräsimen putoamisen mukana vielä lisää saman verran. Pronssiholkin pinnassa on näkyvissä jäljet tästä kaksivaiheisesta putoamisesta. BB-puolella pronssiholkki oli pysynyt paikoillaan.

Kuva 23a. SB-alalaakeri kuvattuna 2.12.2009 siten, että rako, josta epoksi on poistunut, on näkyvissä. Sisäpuoli, keulan suunta on vasemmalle. Yksi holkin asennusruuveista on merkattu valkoisella ympyrällä.

Kuvissa 23a ja b näkyy holkin kaksivaiheisen putoamisen rajat. Kuvassa 23b on yksi epoksivalun asennuksessa käytetyistä ruuveista vuodelta 2004 katkenneena näkyvissä. Ruuvien alue holkista on tullut näkyviin siinä vaiheessa kun peräsin oli pudonnut sarven yläpuolella olevan raon verran, kuva 21. Alkuperäisen piirustuksen mukaan peräsimen pudottua peräsimen ja sarven välin olisi tullut olla 100 mm, eikä ruuvien olisi pitänyt tulla näin selvästi näkyviin. Ilmeisesti telakointien ja vaurion jälkeen tehdyn kiinnityksen johdosta peräsimen ja sarven keskinäinen sijainti oli hieman muuttunut. Holkki oli myös hieman painunut peräsimen alaosan yläpintaan syntyneeseen uraan.

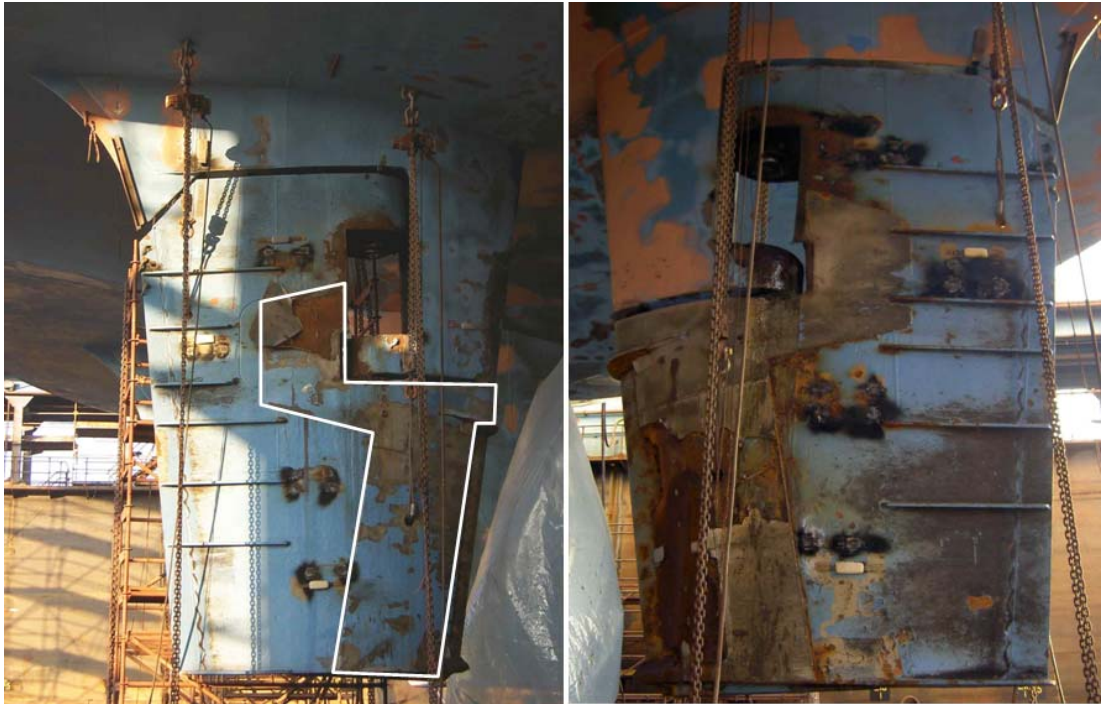
Kuva 24a. SB-peräsin Gdanskissa 3.12. Vasemmalla on ulkopuoli, oikealla sisäpuoli. Valkoisen viivan osoittamalla alueella peräsimen kaikilla pinnoilla oli ruostumattomasta teräslevystä tehty pinnoite.

Ruostumattomalla teräslevyllä päällystetty alue on näytetty valkoisella viivalla kuvassa 24a. Päällyste oli kaikilla neljällä pinnalla. Sisäpinnalla päällyste ulottui hieman pidemmälle perään päin, kuva 24c. Kuvien perusteella päällystettä on vähiten paikoillaan peräsimien sisäpinnoilla. Päällysteen laajuus on vaihdellut aikojen kuluessa, kuva 24c. Vuosina 2000–2002 tilalla oli kumitus. Eräiden muiden telakointien aikana otettujen valokuvien perusteella peräsimien kunto on aikaisemminkin ollut hyvin samankaltainen.

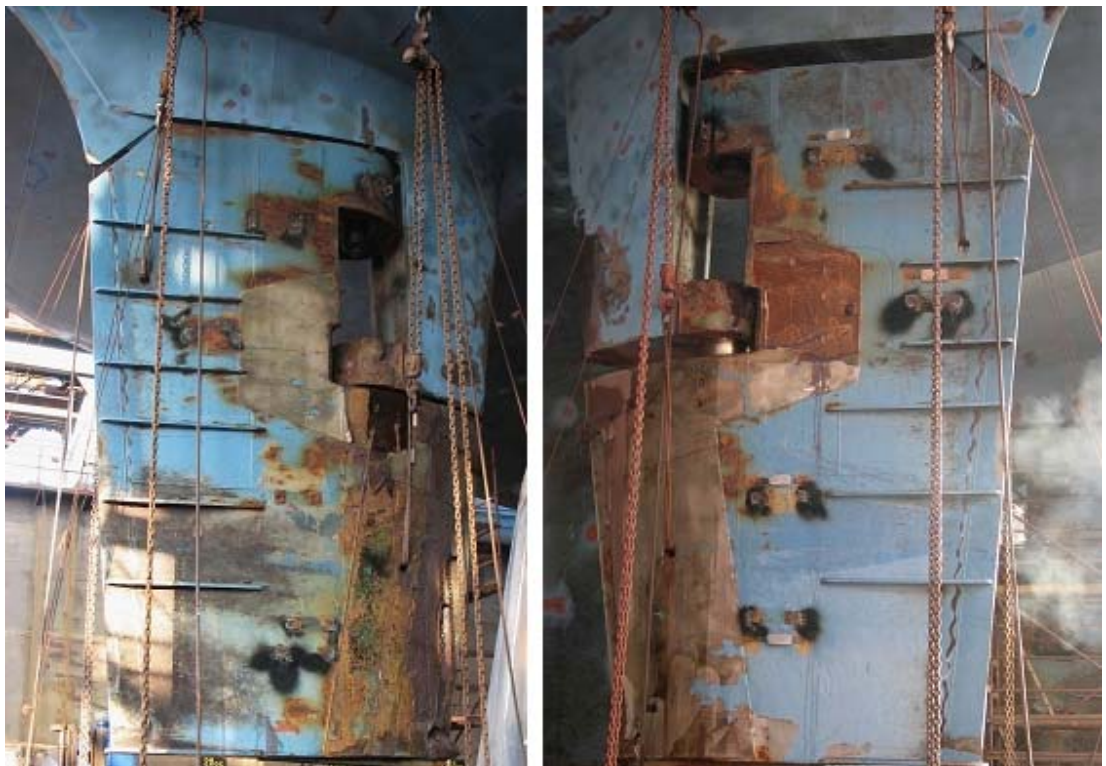
Kuva 24b. BB-peräsintä nostetaan Gdanskissa pois paikoiltaan 3.12. Vasemmalla on sisäpuoli ja oikealla ulkopuoli.

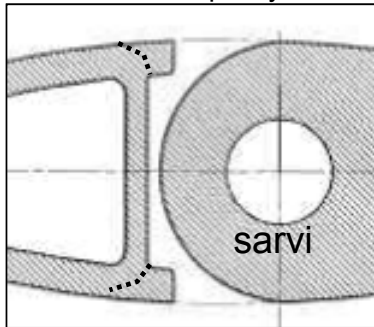
**Finnyards, Rauma 9-19.1 00.** Toukokuussa 1999 sukeltaja tarkasti mm. peräsimet ja totesi raportissaan, että peräsimissä on kavitoinnin jälkiä ja suojalevyt olivat revenneet alalaakerin kohdalla molemmiin puolin sisäreunasta. Telakalla todettiin, että peräsinarvet ja peräsinlavat olivat voimakkaasti syöpyneet kavitoinnin johdosta. Peräsimet irrotettiin ja huollettiin verstaalla. Peräsinarven kohdalla virtauksen kulkua parannettiin kuvan 26 mukaisesti. Peräsinarven kohdalla olleet neljä lyhyttä virtausohjainta poistettiin. Pe-

Kuva 26. Finnyardsin ehdotus, joka toteutettiin kavitoinnin vähentämiseksi alalaakerissa virtausta parantamalla.

räsimen etuosa päällystettiin osittain kumilla, "ProCoat". Korjauksiin harkittiin myös Belzona<sup>40</sup>-muovimetallia. Välykset mitattiin ja todettiin täyttävän vaatimukset. Jastramin edustajat huolsivat Jastram-rullat. BB-puolen peräsinkoneen irrotti ja huolsi valmistajan (Ulstein Tenfjord) edustaja.

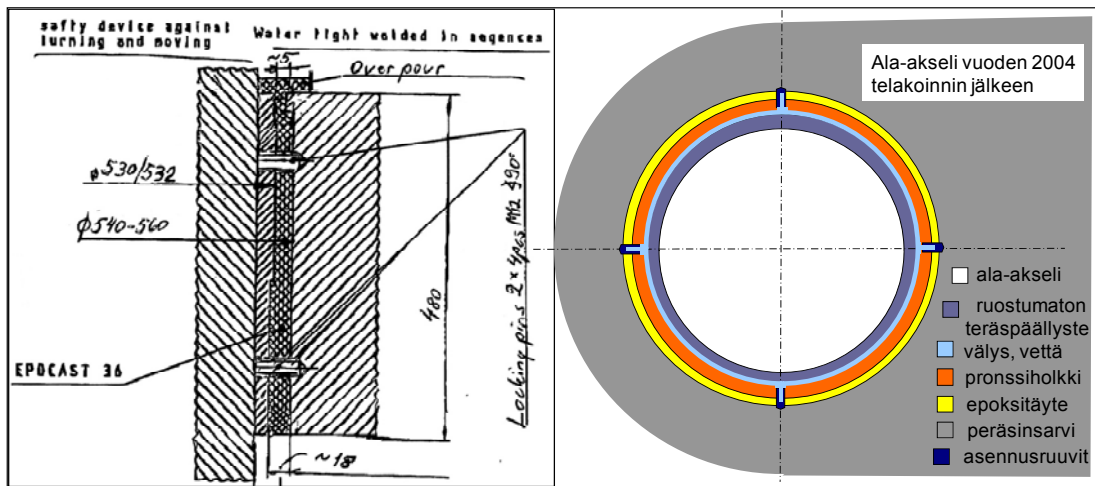
Kuvat 27a ja b. Epoksimassan asennuspiirustus (a, vasemmalla) ja alalaakerin poikkileikkaus (b, oikealla) vuoden 2004 telakoinnissa. Ruuvien kuusiokolot, jotka täyttyvät vedellä on piirretty näkyviin. Asennettu pronssiholkki poikkesi kuvan esittämästä, katso esim. kuva 7c. Asennuspiirustuksessa ei ole näytetty alareunan vastinkappaletta eikä ala-akselin ruostumattomasta teräksestä tehtyä päällystettä.

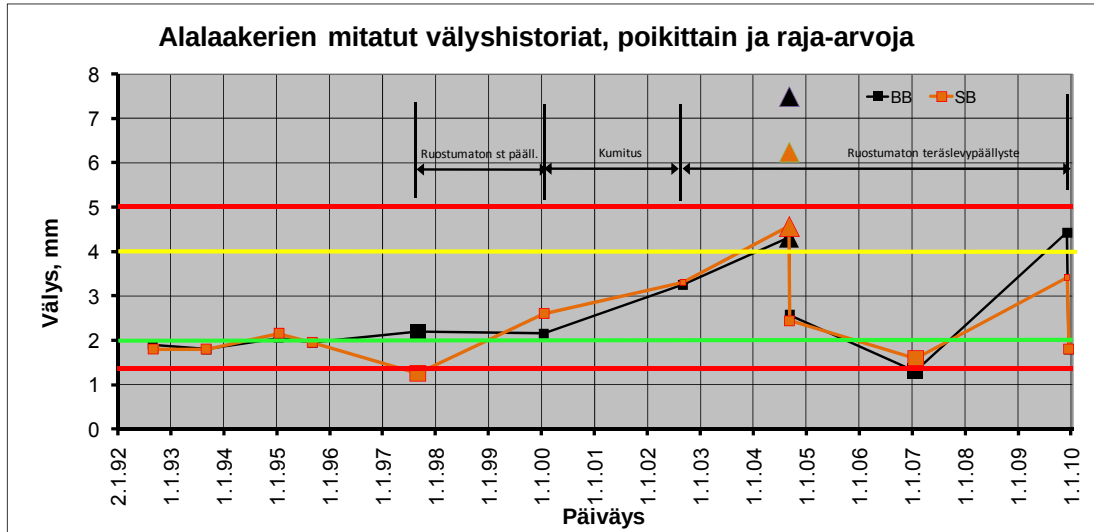
Kuva 31. Alalaakerin välysmittauksia, vastaa taulukkoa 3. Suuremmalla neliöllä on näytetty mittaukset, joissa peräsin oli käännetty sivulle. Suurimmat välysmittauks tulokset on saatu pronssiholkin sisähalkaisijan ja ala-akselin halkaisijan erotuksena, joten ne ovat tarkimmat tulokset. Vihreä suora esittää tavanomaista hyvää 2 mm välystä, keltainen luokituslaitoksen hälytysrajaa ja punainen ehdotonta ala- ja ylärajaa SILJA EUROPAN peräsinakselin mitoilla. Myös eri päällystysten aikavälit on esitetty.

Kuvan 31 perusteella voidaan todeta, että välykset alkoivat selvemmin kasvaa vuoden 2000 jälkeen. Välyksen kasvu johtunee pääosin pronssiholkin kulumisesta, johon voivat vaikuttaa alalaakeriin kohdistuvat suuret voimat, laakerin asennon muutokset esim. pesän syöpymisen johdosta tai laakeriin päässeet kuluttavat aineet, esim. potkurivirran irrottaman pohja-aineen mukana tullut hiekka. Pitkän ajan kuluessa myös ala-akselin ruostumattomasta teräksestä valmistettu päällysholkki kuluu hieman.

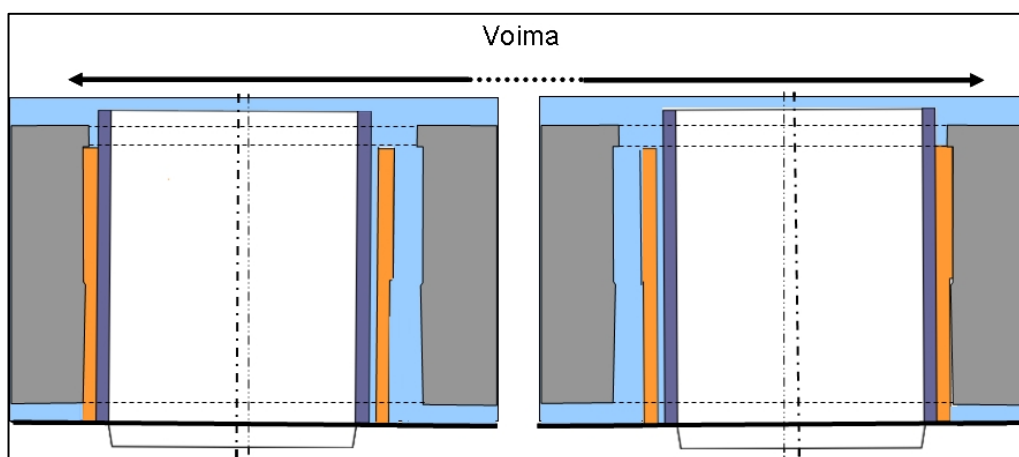
Normaalisti alalaakeri voi liikkua sivusuunnassa vain välyksen puolikkaan verran. Jos laakeripinnat ovat voimakkaasti kuluneet, välyksestä johtuva liikemahdollisuus kasvaa. Liikemahdollisuus kasvaa lisää, mikäli holkin pesä syöpyy, kuva 32a. Kuvassa syöpyminen on oletettu niin suureksi, että holkki on pudonnut. Tilanne oli tällainen aluksen tullessa telakalle vuonna 2004. Kuvassa 32b on esitetty tilanne tarkemmin alkuperäisen alalaakerin piirustuksen avulla. Jatkossa alalaakerin liikemahdollisuutta yleensä kutsutaan termillä *liikevara*. Se on erisuuruinen alalaakerin eri korkeuksilla ja eri kohdissa kehällä.

**Kuva 32a.** Alalaakeri katsottuna perästä. Vasemmalla peräsinakseli on taipunut vasemmalle ja oikealla oikealle. Ala-akseli ja pudonnut holkki siirtyvät  $\pm 15$  mm puolelta toiselle pesän syöpmisen johdosta. Samalla peräsin kallistuu. Pesän korkeus on 480 mm ja laakerin halkaisija 533 mm.

Peräsinakselin taipumisen kannalta oli SILJA EUROPA:n tapauksessa ratkaiseva merkitys *alalaakerissa tapahtuneella syöpymisellä*, joka moninkertaisti pelkästään välyksen mahdollistaman taipuman. Syöpyminen johtui galvaanisesta korroosiosta, katso kohta 1.8.3. Syöpyminen lähes pysähtyi vuoden 2004 korjauksen jälkeen.

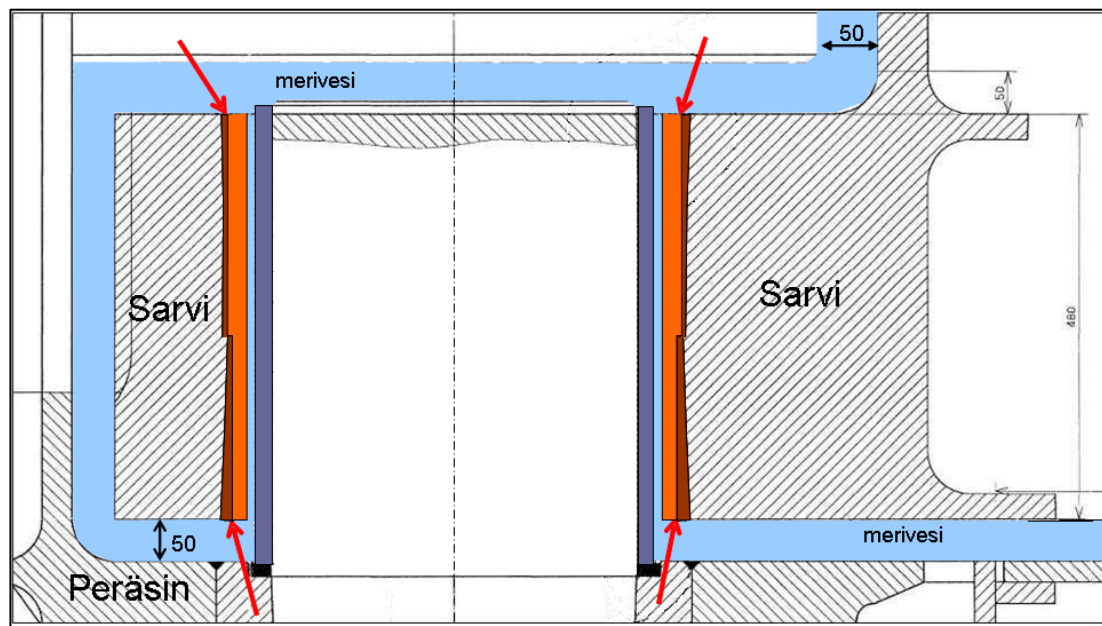
Kuva 32b. Alalaakerin alkuperäinen rakenne ja tarvittava pesän syöpyminen ympäri pesän (ruskea), jotta alkuperäinen pronssiolkki voisi pudota. Punaiset nuolet esittävät korroosion alkukohtia.

Punaisilla nuolilla on kuvassa 32b näytetty galvaanisen korroosion todennäköiset alkukohtat. Ruskealla on näytetty arvioitu syöpymä ennen holkkien putoamista vuonna 2003–2004. Syöpymä eteni alhaalta ylös ja ylhäältä alas, minkä vuoksi pesän keskellä oli pienimmän syöpymisen alue holkin pudotessa. Syöpymän täytyi olla ympäri koko pesän suurempi kuin holkin olakkeen paksuus, jotta holkki voi pudota. Holkin pudottua myös peräsimen teräspinta sarven alapuolella alkoi kosketuskohdassa syöpyä.

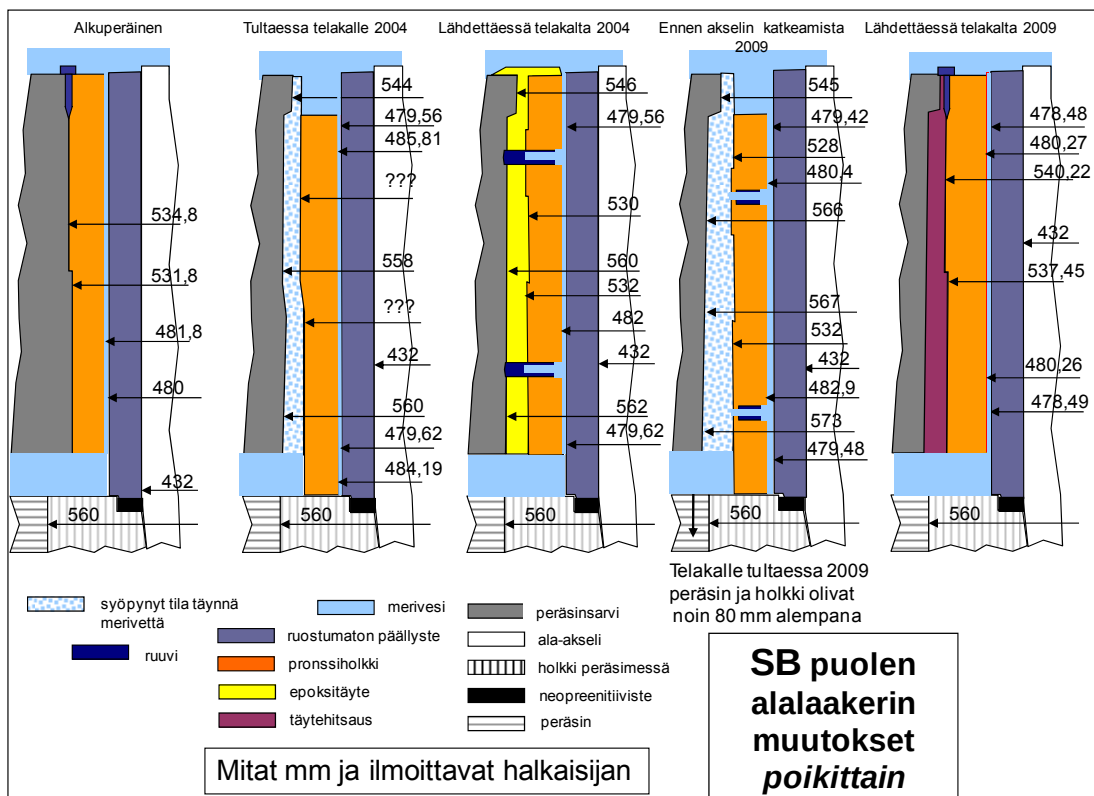
Kuvissa 34a ja b on esitetty tärkeimmät alalaakerien rakenteet eri aikoina poikittain tehtyjen mittausten perusteella. Vastaavat rakenteet pitkittäin tehtyjen mittausten perusteella ovat liitteessä 1. Kuvia laadittaessa on oletettu, että vuonna 2004 holkin kohdalle jäänyt mahdollinen pesän olake hiottiin pois ja seinämää tasoitettiin myös muualta, jolloin ainesta poistettiin todennäköisesti 1-2 mm.

Kuva 34a. SB-alalaakerin eräät poikittaiset mittaustulokset.

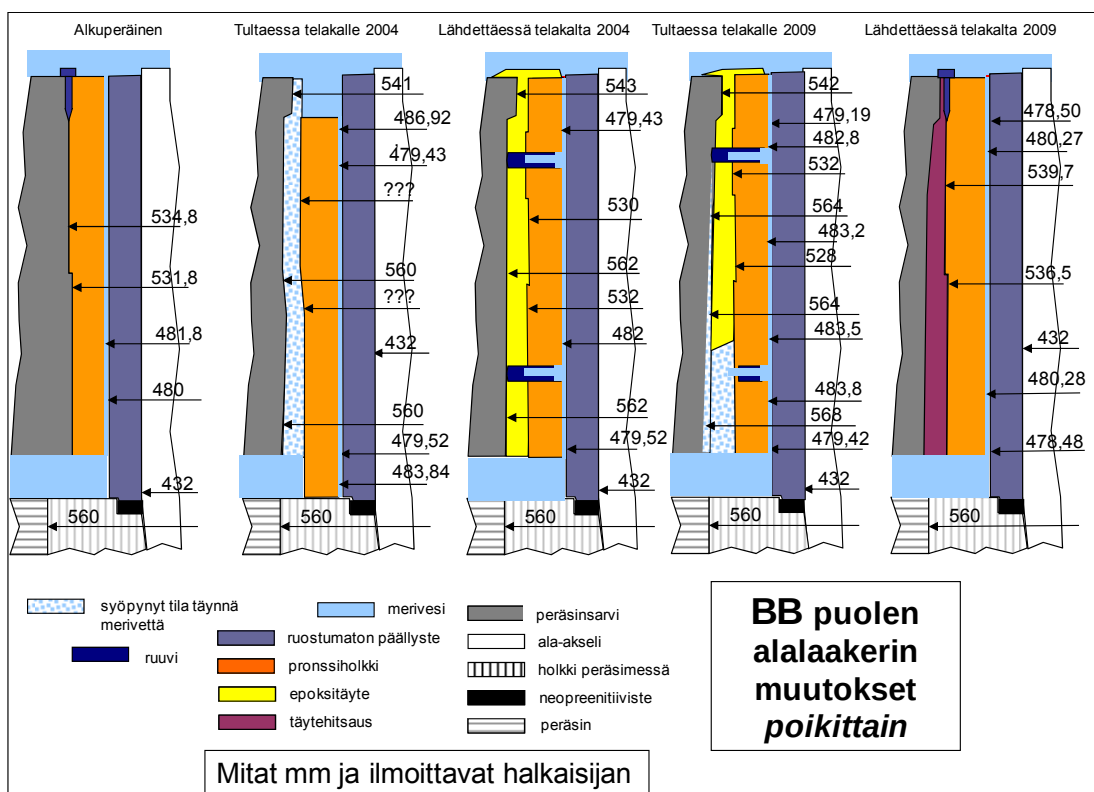
Kuva 34b. BB-alalaakerin eräät poikittaiset mittaustulokset.

BB-alalaakerissa oli valuepoksista pääosa jäljellä.

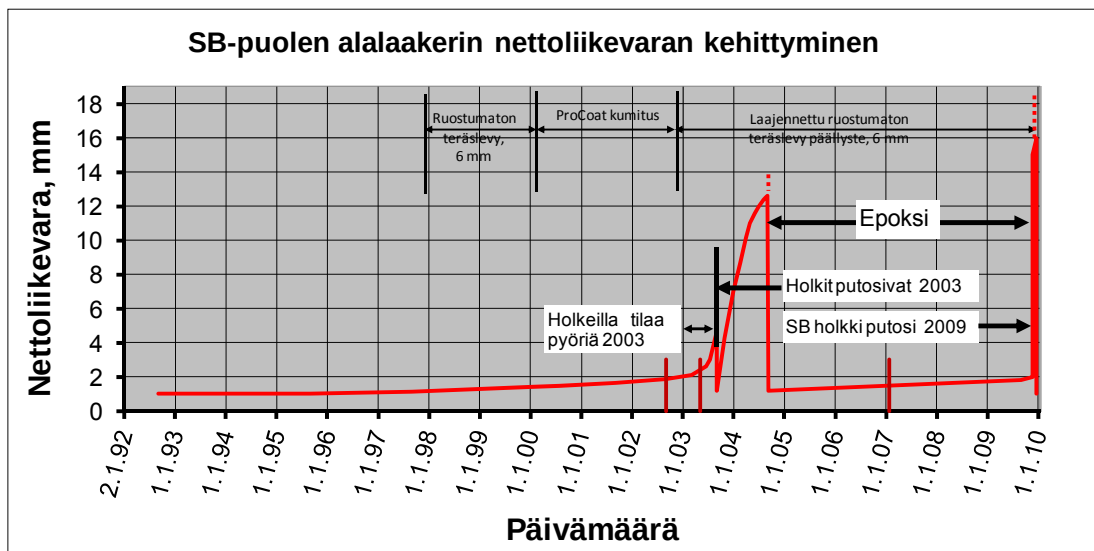
Kuva 35a. Arvio SB-alalaakerin **nettoliikevaran** kehittymisestä. Holkin pudotessa 2009 epoksia on oletettu jäävän vielä paikoilleen. Epoksin poistuttua liikevara kasvoi hyppäyksenomaisesti. Katkoviiva näyttää maksimiarvion. (BB-puolella putoaminen vuonna 2003 saattoi tapahtua noin kuukauden verran aikaisemmin. Vuonna 2009 nettoliikevara oli alle 2 mm.) Telakointiajan kohdat vuosina 2002, 2003 (välyksiä ei tarkastettu) ja 2007 (välysmittaus ei ollut vertailukelpoinen) on näytetty ruskealla pystyviivalla.

Kun holkit putosivat, nettoliikevara kuvassa 35a pieneni välyksen suuruiseksi (katso kuva 32b), koska pesän seinämässä oli holkin vastinolake. Holkit pyörivät edelleen, mikä ylläpiti liikevaran kasvunopeutta suurena. Myöhemmin kuluminen hieman hidastui, koska liikevaran ollessa suurempi, vain suurimmat peräsinvoimat aiheuttivat niin suuren taipuman, että alalaakerin holkki saattoi osua pesän seinämään. Suurimmillaan nettoliikevara oli 12–13 mm.

Murtumisprosessin toisessa vaiheessa vaurion eteneminen keskittyi pitkään valuepoxin vähittäiseen rikkoontumiseen ja lopulta sen ja holkin putoamiseen SB-puolelta. Sen jälkeen peräsinakselin liikevara tuli äkkiä entistä suuremmaksi ja tilanne eteni nopeasti akselin katkeamiseen, kuva 35a.

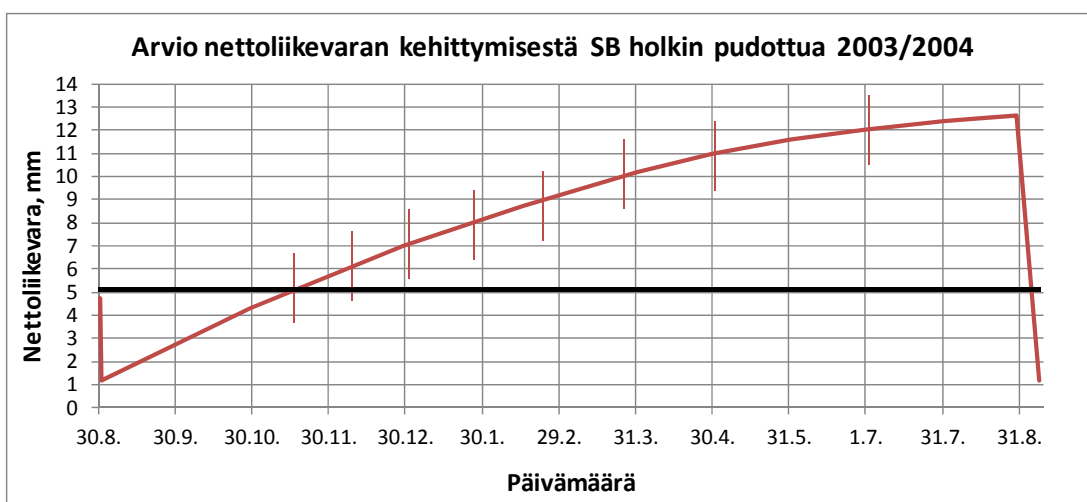
Kuvassa 35b on myös väsymislaskelmien perusteella määritetty likimääräinen nettoliikevaran raja-arvo (noin 5 mm), jonka alapuolella vaihtojännitys on ikuisen keston<sup>61</sup> alueella, katso kohta 1.9.8.

Kuva 35b. **Nettoliikevaran** kehittymisarvio, joka on tarkennettu kuvasta 35a. Kuvan pystyviivojen avulla on arvioitu yli 5 mm nettoliikevarojen kestot 1 mm välein. Tutkinnassa on arvioitu, että BB puolen holkki saattoi pudota hieman aiemmin.

BB-puolella liikevara oli hieman suurempi kuin SB-puolella, joten voidaan olettaa BB-puolen holkin pudonneen aiemmin.

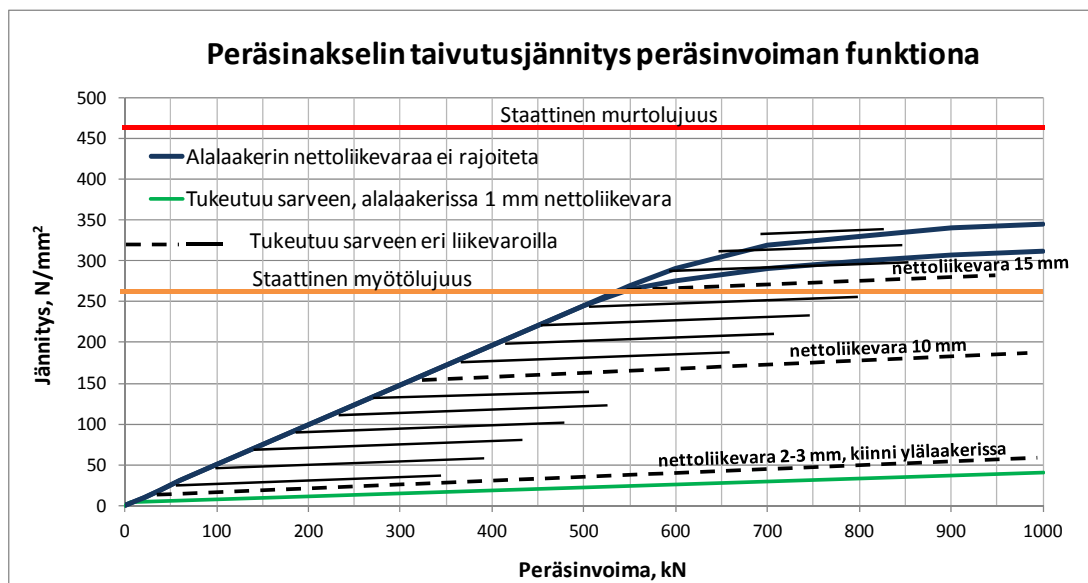
Kuva 36. *Ehjän peräsinakselin taivutusjännityksen riippuvuus peräsinvoimista erisuuruisilla alalaakerin nettoliikevaroilla. Jännitys nousee peräsinvoiman kasvaessa sinisen, paksun käyrän mukaisesti siihen saakka kunnes alalaakeri tukeutuu sarveen. Sen jälkeen jännitys kasvaa hitaasti. Jännityksen noustessa yli myötörajan, tilanne on sen verran epämääräinen, että on esitetty oletetut rajakäyrät.*

Ilman sarven kannatusta taivutusjännitys peräsinakselissa kasvaa noin 50 N/mm<sup>2</sup> peräsinvoiman 100 kN kasvua kohti. Sarven ollessa mukana kannattamassa, vastaava jännityksen kasvu on vain noin 5 N/mm<sup>2</sup>. Yli 14–15 mm nettoliikevaralla akseli myötää, jos voima ylittää noin 550 kN.

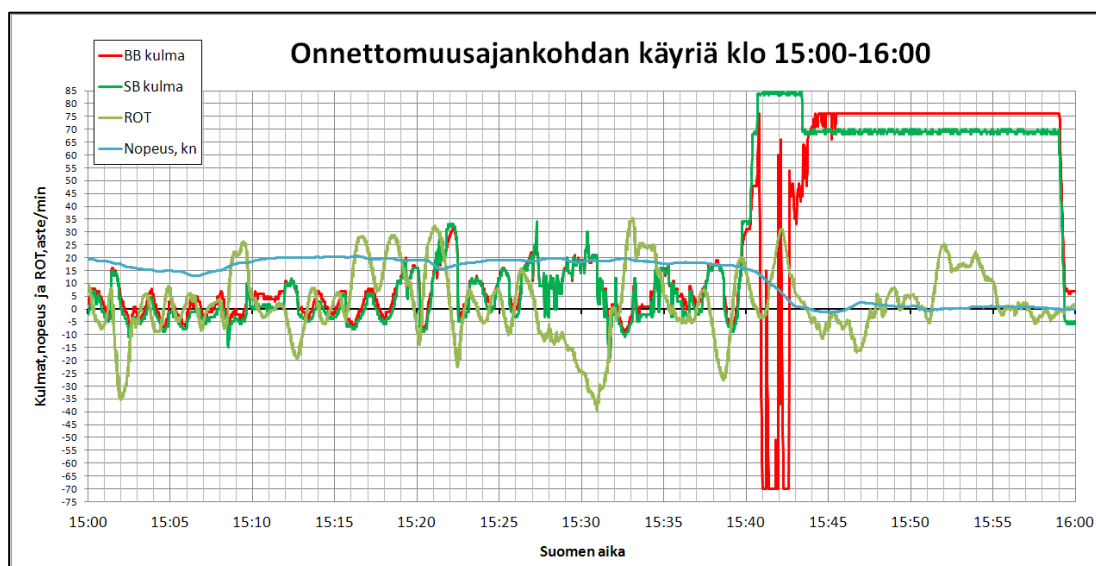
Peräsinkulmien rekisteröinnissä alkoi selvästi näkyä poikkeavaa noin klo 15:40, kuva  
37a. Esimerkiksi, suurin mahdollinen peräsinkulma on 68 astetta<sup>67</sup>. Jo klo noin 15:10,  
ehkä jo klo 15:02 alkaen oli ohjailussa esiintynyt tavanomaisesta poikkeavaa, kuvat 37b  
ja 37c mutta peräsinkulmien muutokset näyttivät normaaleilta. Kuitenkin muutaman ker-  
ran oli jouduttu käyttämään poikkeuksellisen suuria peräsinkulmia, esim. klo 15:22,  
15:27 ja 15:31.

Kuva 37a. Peräsinkulmat, aluksen nopeus ja kääntymisnopeus onnettomuusmatkalla  
klo 15:00–16:00 VDR-tiedoista. Noin klo 15:40 peräsinkulmien rekisteröin-  
nissä ilmenee häiriötä. Kulmien rekisteröinti palautui järkeväksi noin klo  
15:59. SB-peräsinkulma akselin katkeamisen jälkeen on näyttölaitteen näyt-  
tämä kulma, tosiasiallinen peräsinkulma on tuntematon.

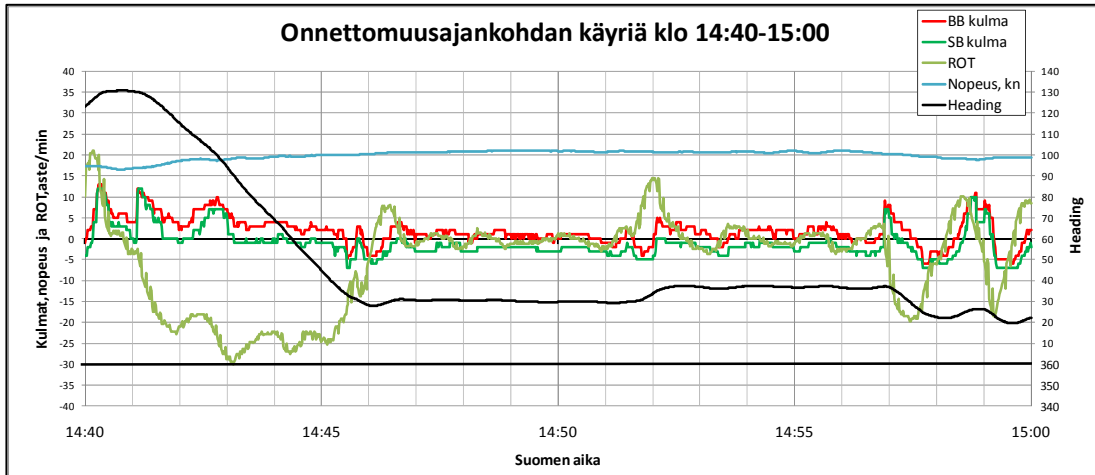
Kuva 37b. Peräsinkulmat, aluksen nopeus, kääntymisnopeus (ROT, rate of turn) ja aluksen keulan suunta onnettomuusmatkalla klo 14:40–15:00.

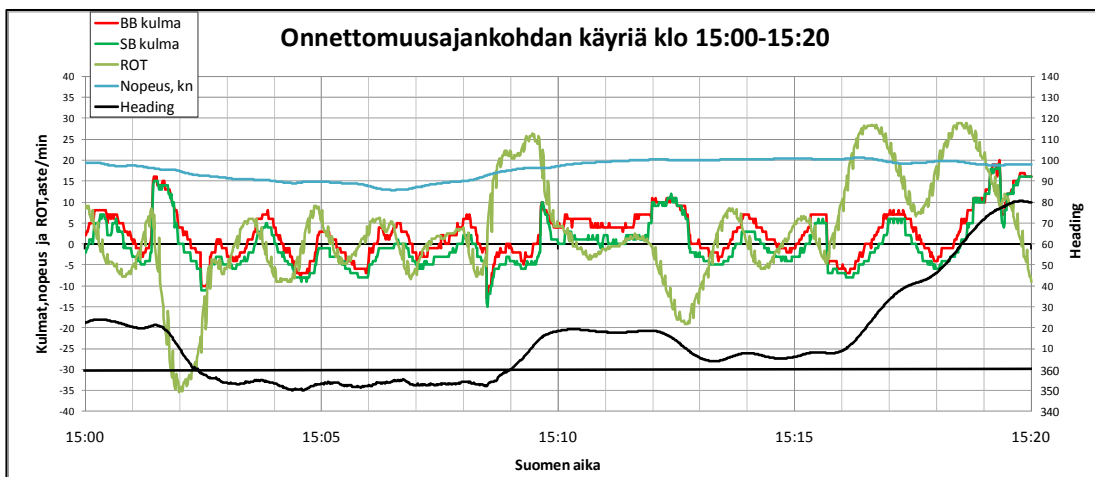
Kuva 37c. Peräsinkulmat, aluksen nopeus, kääntymisnopeus ja aluksen keulan suunta klo 15:00–15:20. Peräsimen katkeamishetkeksi on tutkinnassa arvioitu noin klo 15:10. SB-peräsinkulma akselin katkeamisen jälkeen on näyttölaitteen näyttämä kulma, todellinen peräsinkulma on tuntematon.

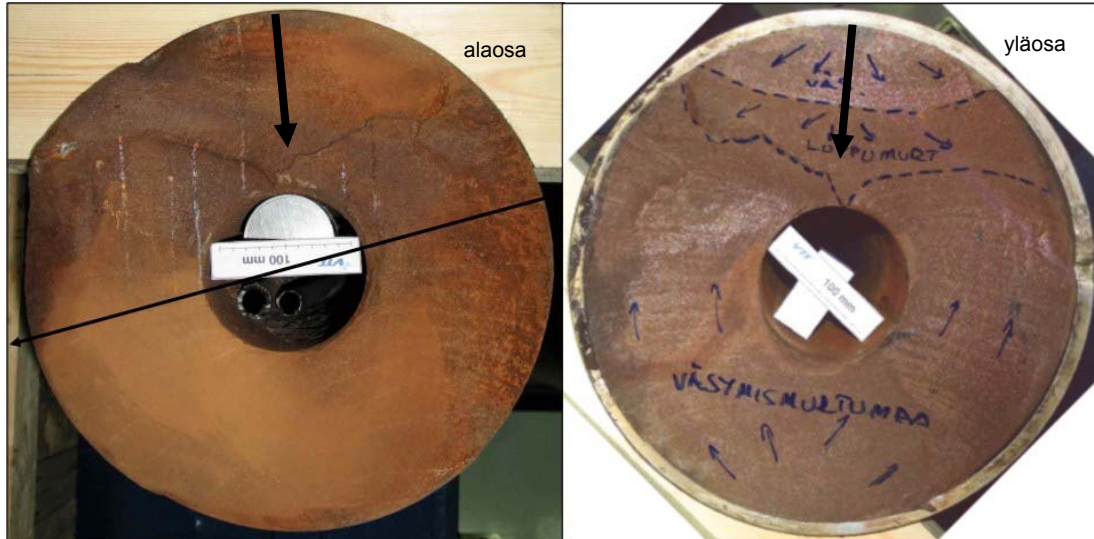
**Murtopinnat.** Tutkittaessa katkenneen akselin murtopintoja (kuva 38a), löytyi kohdasta, jossa kartio muuttuu sylinteriksi, 0,3 mm teräväkulmainen olake (kuvat 39 ja 40). Olakeella on arvioitu olleen merkittävä väsymislujuutta heikentävä lovivaikutus. Tämä kohta akselin ympärillä seuraa pääosin hyvin murtopinnan reunaa. Pinnoissa on havaittavissa taivutusväsymisestä syntyneet *murtuman etenemistä kuvaavat kaaret*, pysähtymisjäljet ("aikarenkaat"). Murtopinnan ruostumisen vuoksi näistä ei voitu päätellä sitä, oliko särönkasvua tapahtunut jo vuoden 2004 telakointiin mennessä. Murtopinnan ulkonäöstä selvisi myös, että loppumurtuma on tapahtunut *lohkomurtumana*<sup>69</sup> nuolen suuntaan (kuva 38b) ja että SB-peräsin on ollut katkeamishetkellä käännettynä muutaman asteen sisäänpäin.

Katkeaminen tapahtui, kun pinta-alaa oli jäljellä noin 150 cm<sup>2</sup> (13 %). Lohkomurtumatyypissä loppumurtumassa on näkyvissä viistoa osuutta, mikä kertoo pienestä väännön osuudesta. Murtuma oli alkanut pieneltä alueelta. Murtopinnassa oli varsinkin ulko-reunan läheisyydessä syöpymiä.

Kuva 38a. Katkenneen akselin yläosa oikealla ja alaosa vasemmalla. Yläosassa on vielä tukin päällä ruostumattomasta teräksestä tehty päällyste. Yläosaan on piirretty väsymisen ja loppumurtuman rajat. Alaosaan on merkitty suunta perään peräsimen ollessa keskellä. Puoliskot on yritetty asettaa toisiaan vastaavaan asentoon. Kuvat VTT.

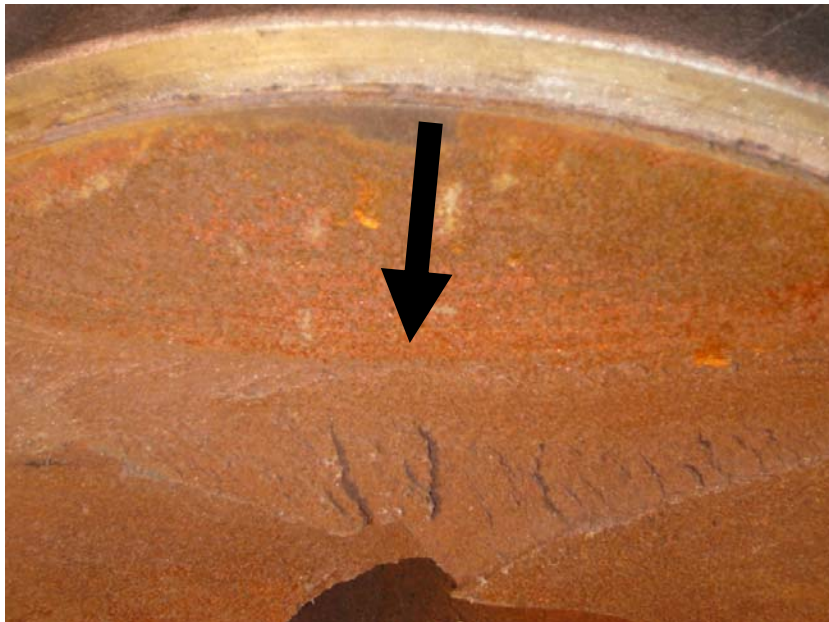
Kuva 38b. Lähikuva murtopinnasta akselin yläosassa. Kuvassa on näkyvissä harjanteet, jotka etenevät väsymisalueesta kohti akselin keskiötä. Voidaan päätellä, että tällä puolella akselia on katkeamishetkellä ollut vetojännitys. Kuva VTT.

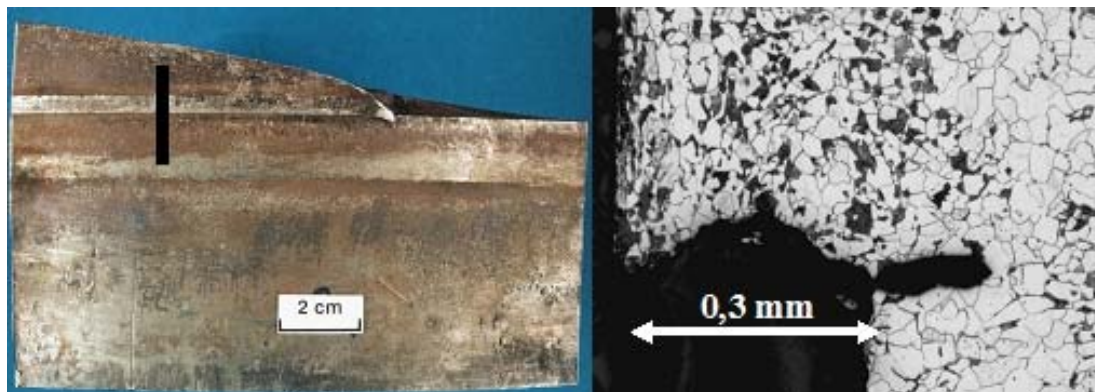
Kuva.39a. Katkenneen akselin alaosa, kohta, jossa olake näkyvissä ja hie vastaavasta kohdasta. Olakkeen pohjalla on 0,2 mm särö. Kuvat VTT.

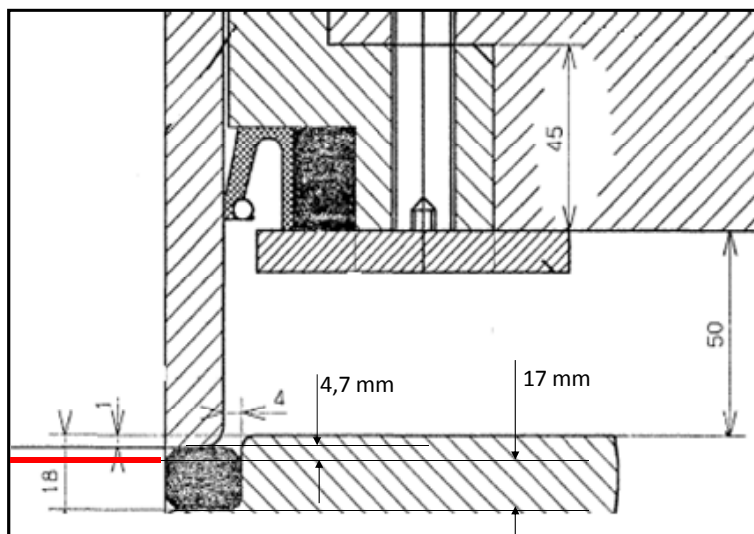
Kuvassa 39b on olakkeen tarkka sijainti VTT:n mittausten pohjalta, punainen viiva.

Kuva 39b. Olakkeen tarkka sijainti on näytetty punaisella viivalla.
