## Tutkintaselostus

C4/2009M

### **M/S SILJA EUROPA (FIN), oikeanpuoleisen peräsinakselin katkeaminen Ahvenanmaan saaristossa 22.11.2009**

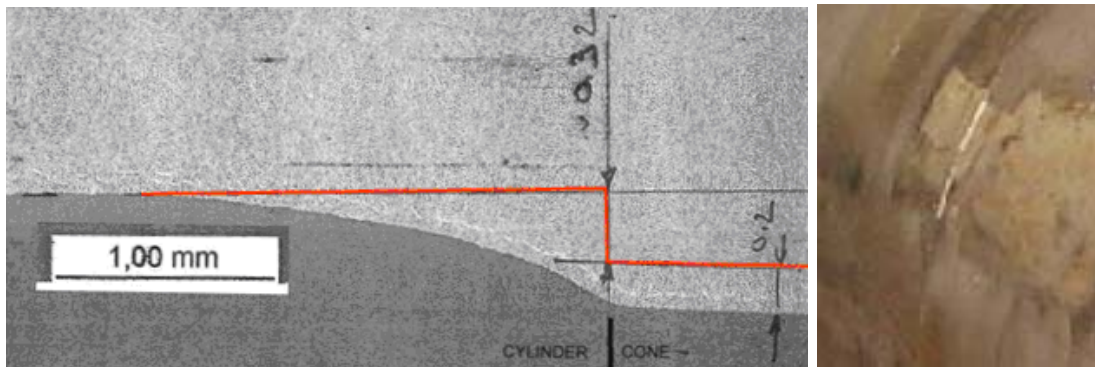
BB-akselin olakekohta oli VTT:n valumuottimittauksen mukaan kuvan 40 mukainen Gdanskissa tehdyn 0,2 mm työstön jälkeen. *Alkuperäisen olakkeen muotoa ei ole pystytty selvittämään.* Ei ole poissuljettua, etteikö BB-akselissa ollut samanlaista terävää olaketta kuin katkenneessa SB-akselissa. Gdanskissa ja myöhemmin VTT:llä tehdyissä magneettijauhetarkastuksissa olakkeen kohdalta ei löydetty säröä. Vieressä varalla olleen akselin, joka sitten otettiin käyttöön, vastaava kohta.

Kuva 40. "Ehjän" (BB-) peräsinakselin profiili olakkeen kohdalla, vasemmalla (VTT:n raportista muokattu) ja varalla olleen akselin olakekohta, oikealla. "Ehjän" akselin kartiosta työstettiin pois 0,2 mm, joten varmuutta olakkeen alkupe-  
räisestä profiilista ei ole. Punainen viiva näyttää katkenneen akselin profiilin. Ei ole täysin poissuljettu, etteikö "ehjän" akselin olake olisi ollut samanlai-  
nen; kummassakin korkeusero oli 0,3 mm.

**Terävä, 0,3 mm syvyinen olake** (kuva 40) SB-akselissa heikensi merkittävästi sen väsymislujuutta ja on akselin katkeamisen merkittävin syy. **Galvaaninen korroosio alalaakerissa** (kuva 47) on tutkijoiden mielestä toinen pääsyy vaurioon. Se ei yksin kuitenkaan olisi riittänyt aiheuttamaan toteutunutta pitkällistä peräsinakselin väsymisprosessia. Näiden tekijöiden samanaikaisuus aiheutti sen, että **akselin kestävyys oli oletettua heikompi ja sen jännitykset ylittivät mitoitusarvot kahdessa vaiheessa**. Nämä tekijät olivat täysin normaalista laivanrakennuskäytännöstä poikkeavia.

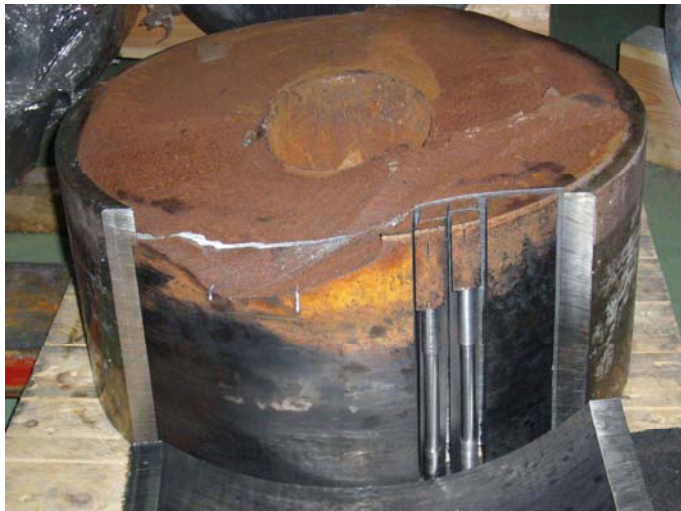
**Vetokokeet.** Koska CK 22 N teräsmateriaalin standardi sallii lujuudelle suuret vaihtelut, teetettiin VTT:llä tarkistuksen vuoksi vetokokeet. Kummankin vetokoesauvan keskiakse-  
lin etäisyys katkenneen peräsinakselin ulkopinnasta on noin 10 mm, kuva 41. Koetulos-  
ten<sup>71</sup> mukaan myötölujuus (kahden mittauksen keskiarvo) on 253,5 N/mm<sup>2</sup> ja murtolu-  
juus 457,5 N/mm<sup>2</sup>. Tulokset ovat hieman pienempiä kuin valmistajan tekemissä vetoko-  
keissa (valmistajan ainestodistuksen mukaan kahden peräsinakselin murtolujuus on 465  
ja 471 N/mm<sup>2</sup> sekä myötölujuus 274 ja 274 N/mm<sup>2</sup>). Ero johtunee siitä, että valmistaja ei

Kuva 41. Vetokoesauvojen paikat. Kuva VTT.

ollut tehnyt vetosauvoja itse akselista, vaan oletettavasti akselin päähän aineenkoetus-  
kokeita varten taotusta ulokkeesta, jossa jäähtyminen  
normalisointi-  
hehkutuksen jälkeen on voinut olla nopeampaa kuin itse akselissa ja lujuusarvot sen seurauksena vähän korkeammat. Standardin mukaan murtolujuuden tulee olla välillä 410–520 N/mm<sup>2</sup>, joten materiaali on vastannut vaatimuksia.

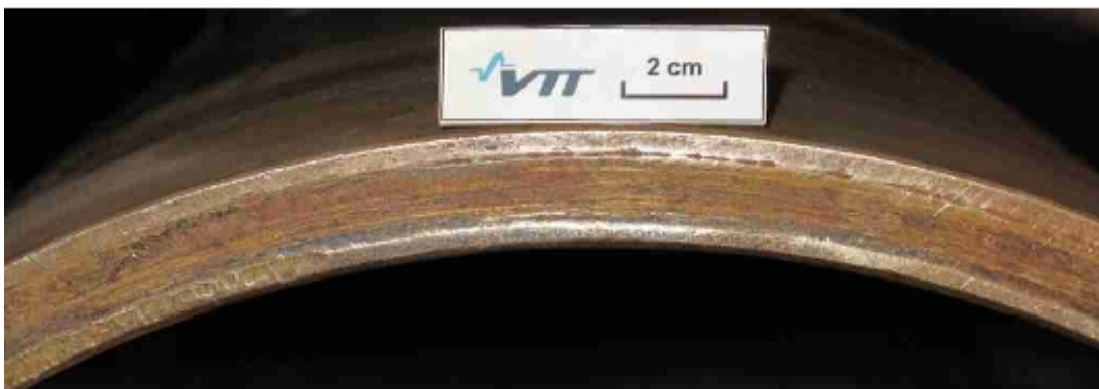
Kuvassa 42b voidaan havaita holkin alareunassa pyörimisestä johtuvia naarmuja.

Kuva 42b. SB-alalaakerin pronssiholkin alareunaa. VTT:n kuva.

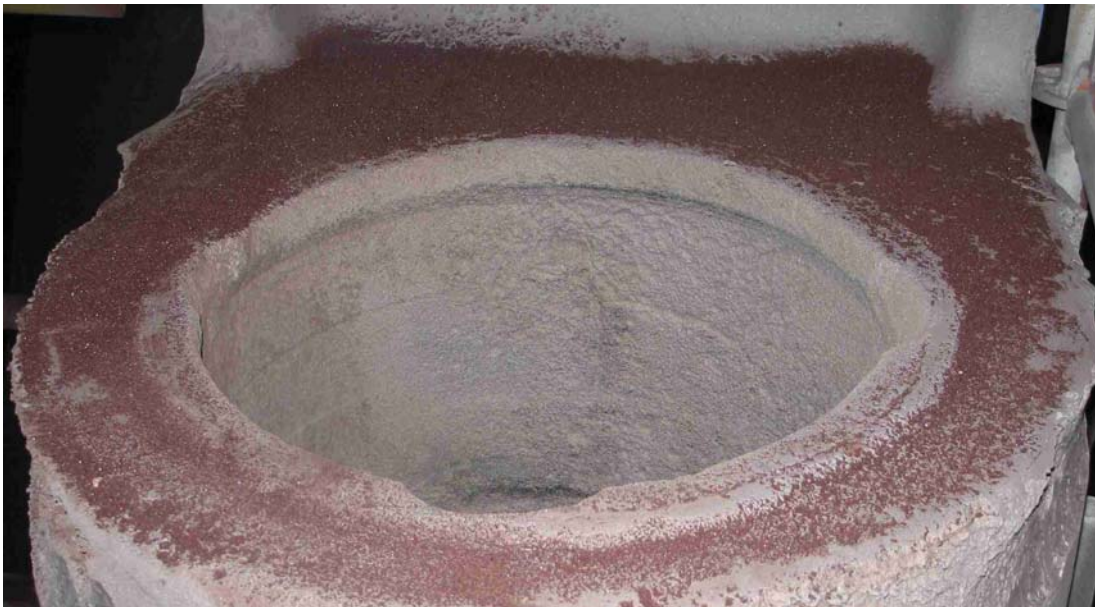
Kuva 43b. SB-alalaakerin pesä puhdistettuna 4.12. Reunan muotoilu ja kolot ja pesän seinämän urat ovat näkyvissä.

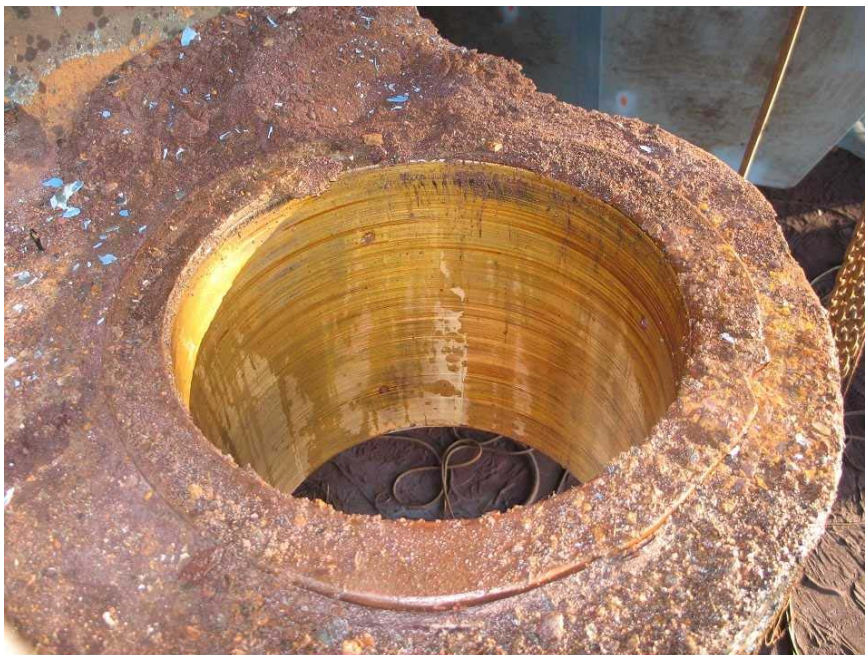
Kuva 44c. BB-alalaakeri kuvattuna ylhäältä 3.12.2009. Näkyvissä on epoksitäytteen lieri ja asennusruuvien päitä holkin rei'issä.

Epoksitäytteen lieri laakerin yläreunassa on tehokkaasti estänyt galvaanisen korroosion etenemisen laakerin yläosassa. Kuva 44d näyttää peräsinsarven kavitoinnista johtuvaa syöpymää. Vastaavassa kohdassa SB-peräsinsarvessa oli samanlainen syöpymä. Pesän pintaa ja siinä vielä kiinni olevaa epoksia on myös kuvassa 29a.

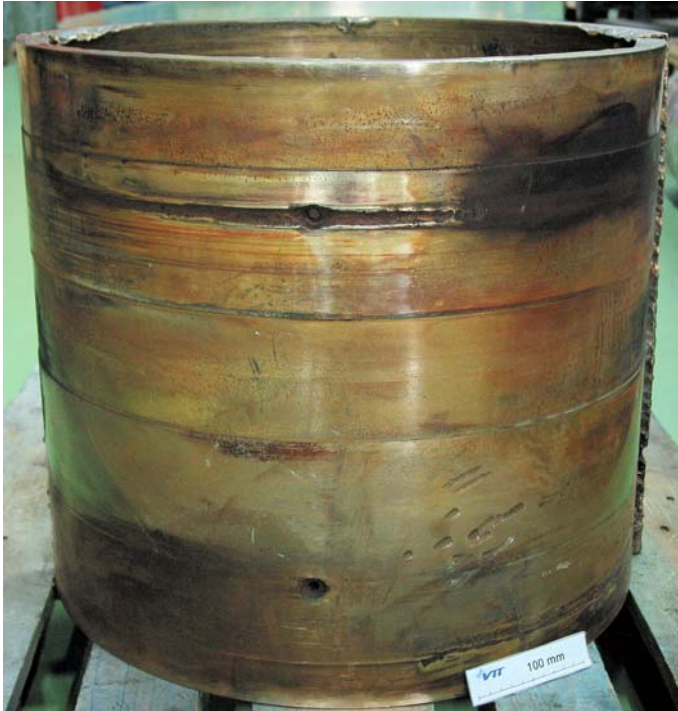
Pronssiholkki saatiin pois vain polttoleikkaamalla, vaikka se oli päässyt pyörimään. Ilmeisesti ruuvit estivät sen putoamisen. Molemmat holkit ovat jossakin vaiheessa pyörineet, ilmeisesti epoksia vasten. Ruuvien palasia on todennäköisesti jäänyt valuepoksiin kiinni ja uurtanut holkkia, kuva 44e.

Kuva 44e. BB-alalaakerin pronssiholkin ulkopintaa, kuva VTT. Pinnassa on syvempiä naarmuja kuin SB-holkissa.

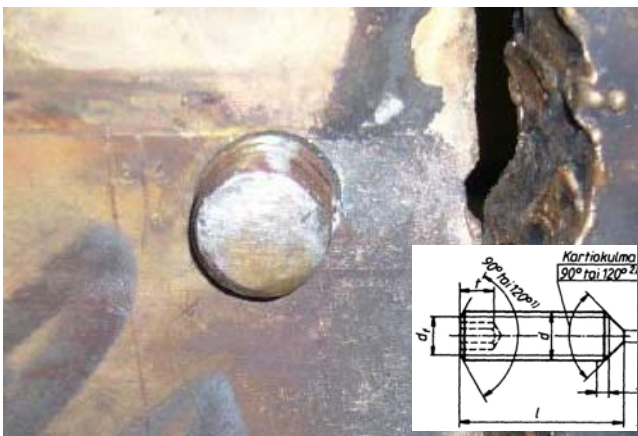
**Ruuvit.** Vuonna 2004 holkkien asennuksessa oli käytetty apuna kuusiokoloruuveja M16 holkin pitämiseksi oikealla kohdalla epoksivalun aikana. Ruuvit lävistivät holkin ja epoksin ja ulottuivat pesän seinämään, johon oli mahdollisesti tehty niitä varten kolo. Käytetyn ruuvimallin kuusiokolo oli noin kaksinkertainen kuvassa 45a näkyvään verrattuna. Kuusiokolo ulottui holkin läpi ja usein selvästi epoksin puolelle (SB 6 kpl ja BB 3–5 kpl), sillä ruuvit oli ruuvattu eri syvyyksiin. Ruavin katkettua vettä pääsi holkin ja epoksin väliin myös kuusiokolon kautta. Kuvassa näkyvää ruuvia (BB-holkki) lukuun ottamatta ruuvit olivat katkenneet tai kuluneet pinnan tasoon.

Kuva 45a Alalaakerin holkin asennuksessa vuonna 2004 käytetty ruuvi. Todennäköisesti se oli ilman päätykartiota ja on ainut säilynyt BB-puolen ruuvi.

ruuveja. Epoksin materiaalin pieni kimmomoduli salli ruuvien taipuvan. Tämän vuoksi ruuveihin kohdistui jatkuvasti vaihteleva leikkaus- ja taivutusjännitys. Ruuvit olivat kuu-siokolomallisia (kuva 45a), ja valtaosa niistä oli ruuvattu holkkiin niin syväälle, että kolo ulottui epoksiin saakka (liite 1). Ruuvien käyttö ja mitoitus oli toiseen tarkoitukseen kuin estämään holkin pyörimistä. Epoksin välityksellä ruuvit kuormittuivat ja ne saattoivat katketa herkimmin tästä epäjatkuvuuskohdastaan. Peräsimen värähtelyllä lähellä resonanssia ja on saattanut olla niiden katkeamista nopeuttava vaikutus.

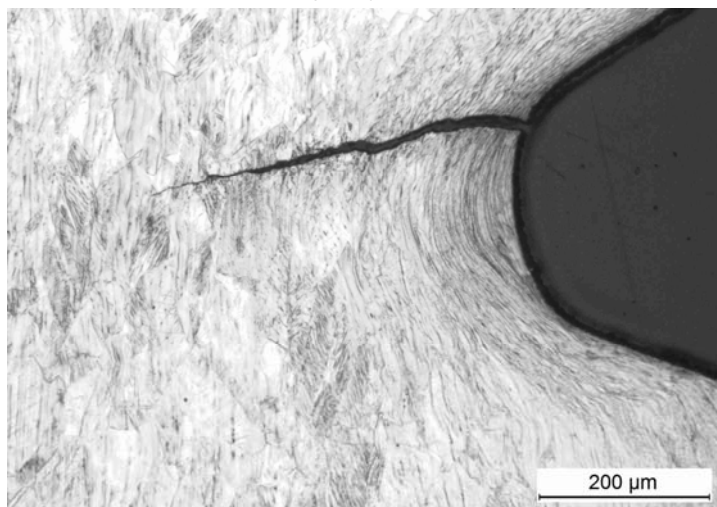
tun ruuvipalan yhden kierteen pohjassa havaittiin 0,4 mm särö (kuva 45b), joka oli todennäköisesti syntynyt väsymällä<sup>73</sup>. Ruuvit olivat jonkin verran kylmämuokatussa tilassa olevaa austeniittista ruostumatonta terästä. Ruuvien etäisyys holkin ylä- ja alareunasta oli noin 100 mm. Ruuveista tarkemmin liitteessä 1.

Kuva 45b. Ruuvipalasta kierteestä taipuman kohdalla löytynyt särö.

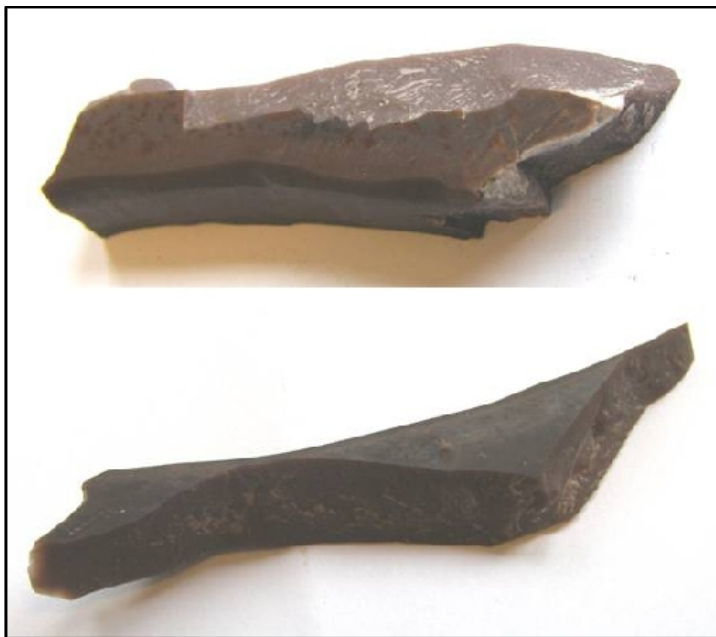
Kuva 46. Tutkitut epoksin palaset. Palojen pituus n. 10 cm. Kuva VTT.

Koetulosten mukaan näytteen sekoitussuhde on ollut lähellä oikeaa. Alkuperäisen valuepoksinäytteen lasittumislämpötila (107°C) oli lähellä oikealla sekoitussuhteella valmistettua näytettä (108°C). Tuoreiden näytteiden valmistamiseen käytettiin Epocast 36 – tuotetta, joka saatiin maahantuojalta (Epomare Oy). Näytteen koostumus on epoksia ja silikaatteja. Silikaatit ovat epoksitäyteissä tyypillisiä täyteaineita. Vieraita aineita ei löydetty. Näytteessä ei esiintynyt merkittävää huokoisuutta.

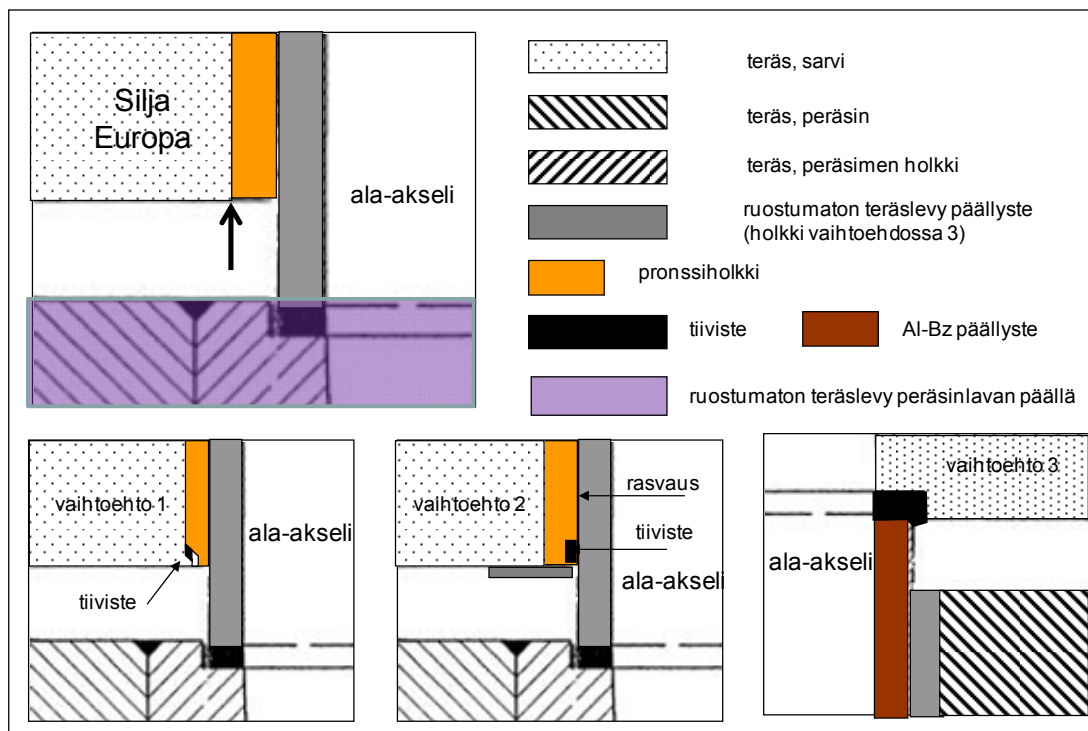
Aluksen alalaakerin rakenne on galvaanista korroosiovaaraa ajatellen epäedullinen, koska pronssi on suojaamattomana merivesi-elektrolyytissä välittömässä yhteydessä valuteräkseen, kuvat 7a, 7b ja 47. Näiden metallien välinen sähkökemiallinen jännite-ero on noin 0,4 V (liite 3). Alalaakerin pesän valuteräs alkoi ennen pitkää syöpyä galvaanisen korroosion johdosta nuolen osoittamasta kohdasta. Kuvassa on näytetty vain alalaakerin alareuna; vastaava kohta yläreunassa SILJA EUROPASSA oli suojaamatta ja vaihtoehtoissa suojattu.

Kuva 47. SILJA EUROPAN alalaakerin alareunan rakenne sekä vaihtoehtoisia, muissa aluksissa käytettyjä rakenteita. SILJA EUROPAN peräsimen päällysteen laajuus on esitetty kuvassa 24c. Vaihtoehto 1 on useimmin käytetty, mm SILJA SERENADE ja SILJA SYMPHONY.

SILJA EUROPA:n aktiivisen katodisen korroosiosuojausjärjestelmän vaikutus ei todennäköisesti sen toimittajan arvion mukaan ulottunut alalaakerin ahtaisiin rakoihin. Myöskään peräsimen sinkkianodit eivät ulottaneet vaikutustaan sinne. Kuvan 47 rakenneratkaisuissa 1 ja 2 korroosion mahdollisuus on vähäinen tiivistyksen ansiosta. Vaihtoehdossa 3 itse laakeripinta voi syöpyä, mutta syöpymän suuruus paljastuu välysmittauksissa. Tarpeen tullen syöpynyt holkki vaihdetaan. Sen sijaan SILJA EUROPA:n ratkaisussa valuteräksinen pesä syöpyy, eikä syöpymän suuruus tule normaalissa välysmittauksessa välttämättä tietoon, jollei sitä erikseen osata etsiä.

**Alalaakerin materiaalikombinaatio ilman eristystä oli korroosion perussy.** SILJA EUROPAn alalaakerin materiaalivalinta on tavanomainen: pronssiholkki valuteräksisessä pesässä. Muista aluksista poikkeavasti, näitä ei kuitenkaan ole eristetty kohdassa, jossa merivesi tehokkaana eletrolyytinä yhdistää ne (kuva 47). Valuteräksen ja pronssin välinen ero sähkökemiallisessa sarjassa on huomattava. Epäjalompana valuteräs alkoi syöpyä (liite 3).

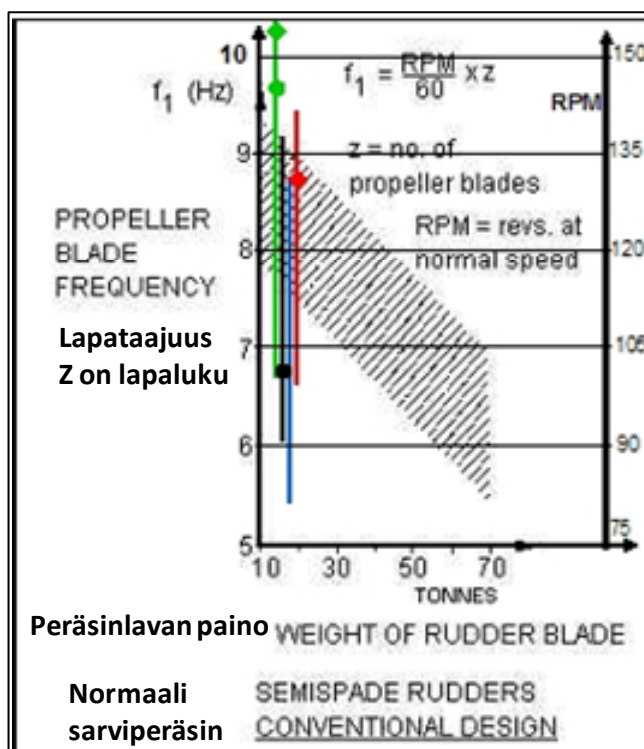
Kuva 48. Ehjän sarviperäsimen ominaistaajuus peräsinlavan painon funktiona. SILJA EUROPA:n potkurin kierroslukualue on merkitty punaisella. Kuvassa on myös kolmen muun aluksen tilanne. Vinoneliö ilmoittaa potkurin kierrosluvun kun akseligeneraattori on käytössä. Ympyrät ilmoittavat yleisimmin käytetyn kierrosluvun. Vaarallinen alue on viivoitettu. Det Norske Veritasin alkuperäistä kuvaa on muokattu.

SILJA EUROPA:n lapataajuusalue on merkitty kuvaan punaisella. Normaali kierrosluku vaihtelee välillä 100–143 1/min. Peräsinlavan paino on noin 21 tonnia. SILJA EUROPA:n peräsimestä löydettiin vaurioita peräsinakselin laakerin alareunan kohdalla, peräsinsarven yläpuolella sekä peräsimen yläpuolella aluksen runkoon liittyvässä osassa<sup>79</sup>. Ne viittaavat resonanssin mahdollisuuteen.

**Resonanssi-ilmiö ja peräsimien värähtely.** Tämän tyyppisten autolauttojen peräsimen rakenne ja potkurien toiminnan kannalta edulliset potkurien kierrosluvut johtavat siihen, että lapataajuusresonanssia ei voi kokonaan välttää. Vertailulainoista (kuva 48) SILJA EUROPA osui pahiten vaaralliselle alueelle. Peräsimen resonanssivärähtely nopeutti olakkeen ja korroosion vaikutusta.

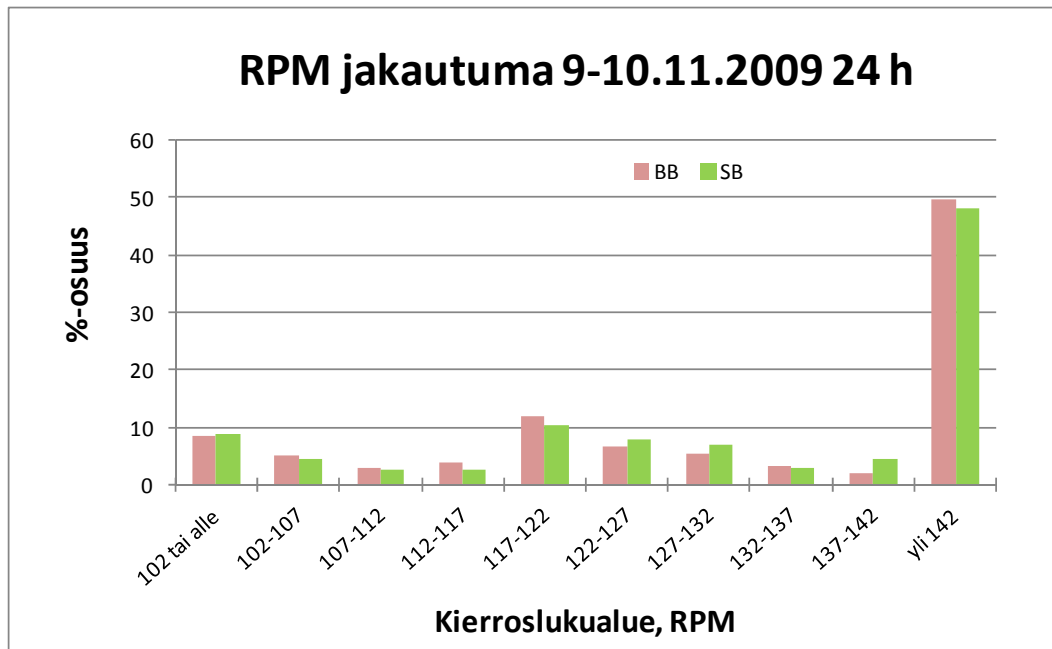
Resonanssin merkitys riippuu käytetyistä kierrosluvuista, siitä kuinka lähellä ollaan peräsimen ominaistajuutta. Kuvassa 49 on SILJA EUROPA:n potkurin kierroslukujen yleisyys. Noin 30 % ajasta kierrosluku näyttää olevan vaarallisella alueella 135–112,5 Hz.

Kuva 49. Potkurin kierroslukualueiden yleisyys. Vaarallisin alue on välillä 112,5–135 1/min ehjän peräsimen tapauksessa.

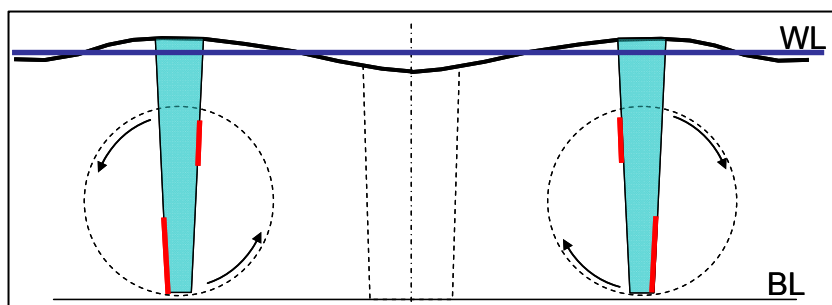
Telakointiraporteista on selvinnyt, että peräsimen kavitointivaurioita oli jouduttu korjaamaan jokaisen telakoinnin aikana. Kavitoinnin laajuus, joka on esitetty kuvissa 10 ja 50, on tyypillistä sarviperäsimille<sup>83</sup>. Kavitoinnin voimakkuus kasvaa, kun potkuriteho potkurin pinta-alaa kohti kasvaa. Raja-arvoksi<sup>84</sup> on esitetty 800 kW/m<sup>2</sup>, SILJA EUROPA:lla arvo on 810 kW/m<sup>2</sup>, joka on selvästi suurempi kuin muissa vastaavissa aluksissa. Lisäksi peräsinakselin etäisyys potkurista on pienempi kuin muissa vastaavissa aluksissa<sup>85</sup>. Vaurioiden korjauksen yhteydessä on jouduttu myös sarven alaosaan (kuva 44), siis alalaa-

kerin pesän ulkopuolta korjaamaan täytehitsaamalla, mikä epoksin asennuksen jälkeen oli saattanut vaurioittaa epoksia. Kavitointi on voimakasta peräsinsarven raoissa, mikä todennäköisesti edisti syöpmistä.

Kuva 50. Punaisella on näytetty kavitoinnin johdosta eniten syöpyneet kohdat. Katso myös kuva 10. Potkurien pyörimissuunta katsottuna takaapäin (suunta on ulospäin).

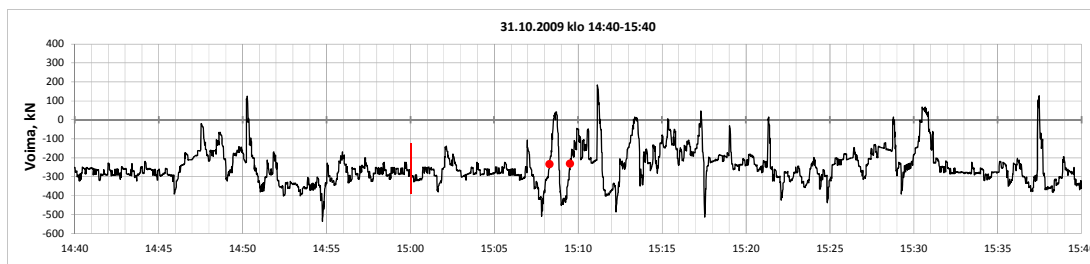
Kuvassa 51a on näytetty simulointimallilla laskettu SB-peräsintä taivuttava voima tunnin ajalta 31.10.2009 onnettomuusalueen kohdalla. Kuvaan on merkitty punaisiin pistein yksi ns. hidas jakso. Kuvassa 51b on näytetty neljän sekunnin ajalta alkaen klo 15:00 (punainen viiva kuvassa 51a), miten nämä kaksi voimaa summautuvat<sup>86</sup> aluksen nopeuden ollessa 20,14 solmua. Tuloksena peräsinakseliin syntyy nopeasti vaihtelevia taivutusjännityksiä.

Kuva 51a. Peräsintä taivuttava voima tunnin ajalta 30.10.2009 klo 14:40–15:40.

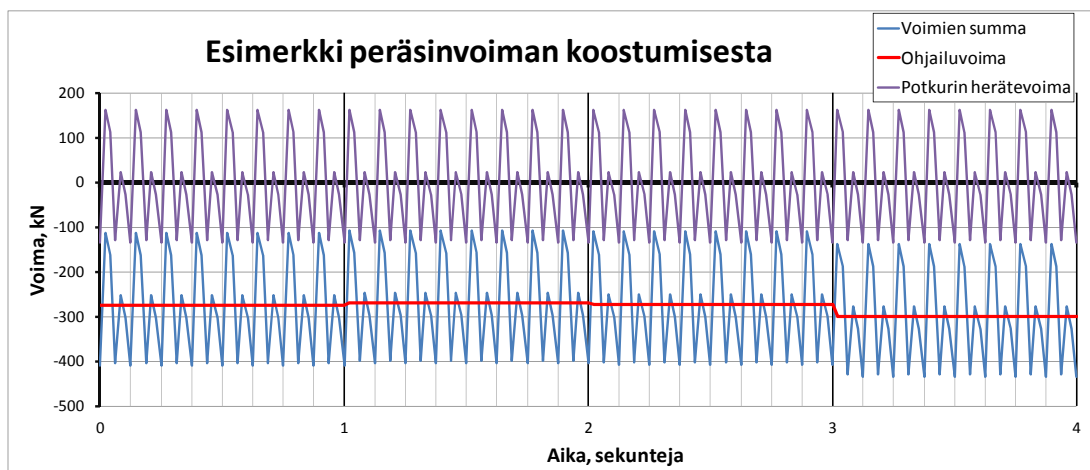
Kuva 51b. Peräsintä rasittavan voiman periaatteellinen malli. Voima koostuu peräsimen stationaarisesta peräsinvoimasta ja potkurin pyörimisestä johtuvasta noin 8 Hz taajuudella vaihtuvasta epästationaarisesta voimasta. Vaaka-asteikon pienin väli vastaa potkurin pyörimistä 90 astetta, kun kierrosluku 120 1/min. Kuva on ote edellisestä kuvasta klo 15:00 alkaen 4 sekuntia.

Kuvassa 51b on käytetty niin vähän epästationaarisen voiman pisteitä, että käyrän kulmat näyttävät teräviltä. Voiman muoto on esitetty tarkemmin liitteen 4 kuvassa 3.

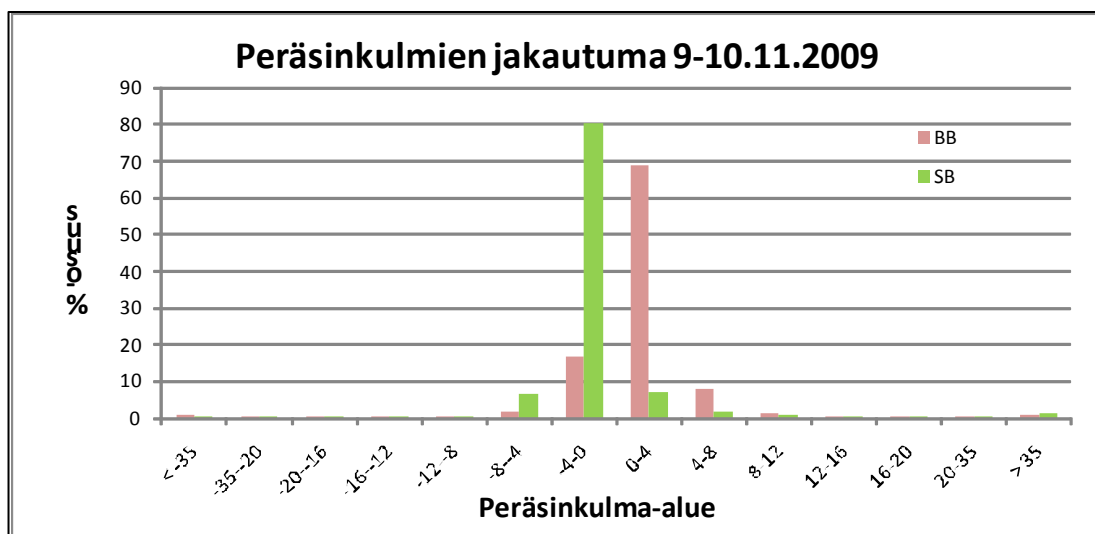
Kuva 52. Aluksen peräsinkulmien yleisyys. Kulma on positiivinen vasemmalle.

Kuvan 52 mukaan valtaosan kulkuajasta peräsinkulmat ovat alle 4 astetta (85%) tai alle 8 astetta (95%). On huomattava, että pienilläkin kulmilla voi syntyä suuria ohjailuvoimia esim. käännösten yhteydessä.

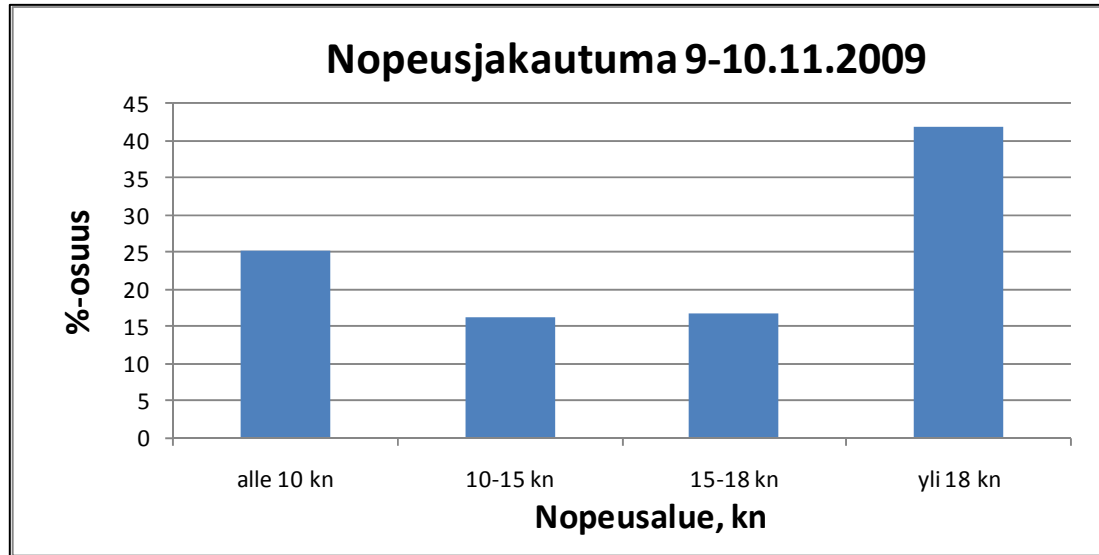
Kuvassa 53 on nopeusjakautuma. Se sisältää myös satamassa oloajan, minkä vuoksi pienten nopeuksien osuus näyttää suurelta. Suurin osa kulkuajasta ajetaan yli 18 solmun nopeudella.

Kuva 53. Aluksen nopeusjakautuma.

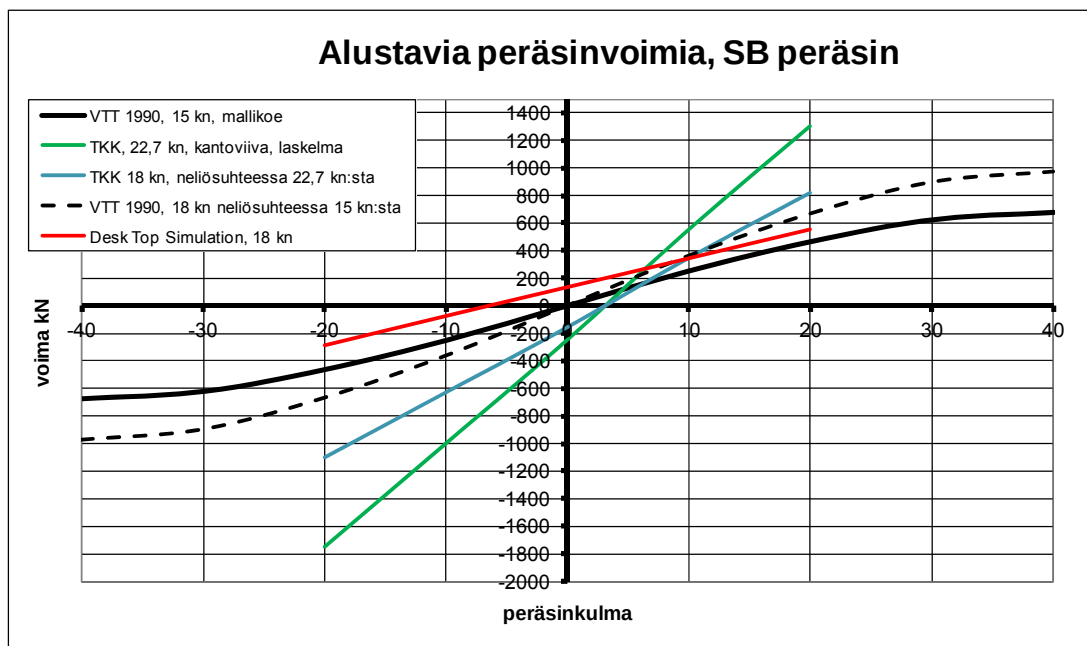
Kuva 54. Eri lähteistä saatuja SILJA EUROPAn peräsimelle laskettuja peräsinvoimia.

Tulosten hajonta on luonnollista johtuen erilaisista menetelmistä ja lähtöoletuksista. Tavallisimmilla peräsinkulmilla, -20...+20 astetta, saadaan kohtuullinen arvio.

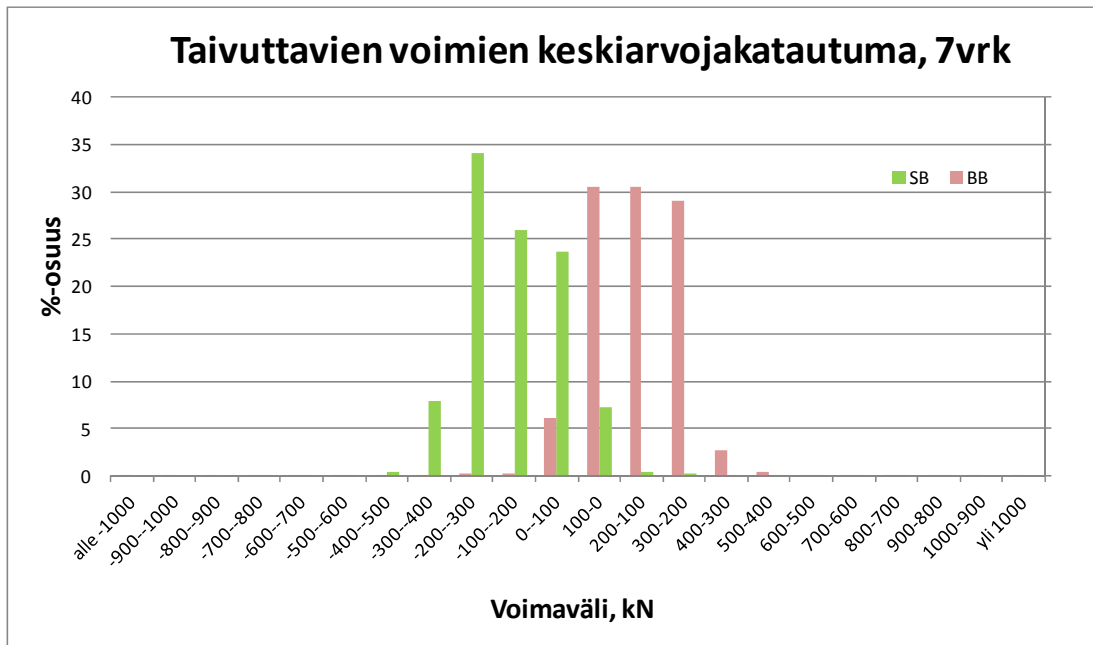
Simulointi on tuottanut joitain yksittäisiä noin 1000 kN voimia, joita ei ole laskelmissa käytetty, koska niitä esiintyy vain BB-peräsimellä.

Kuva 55 Simuloitujen taivuttavien voimien jakautuma.

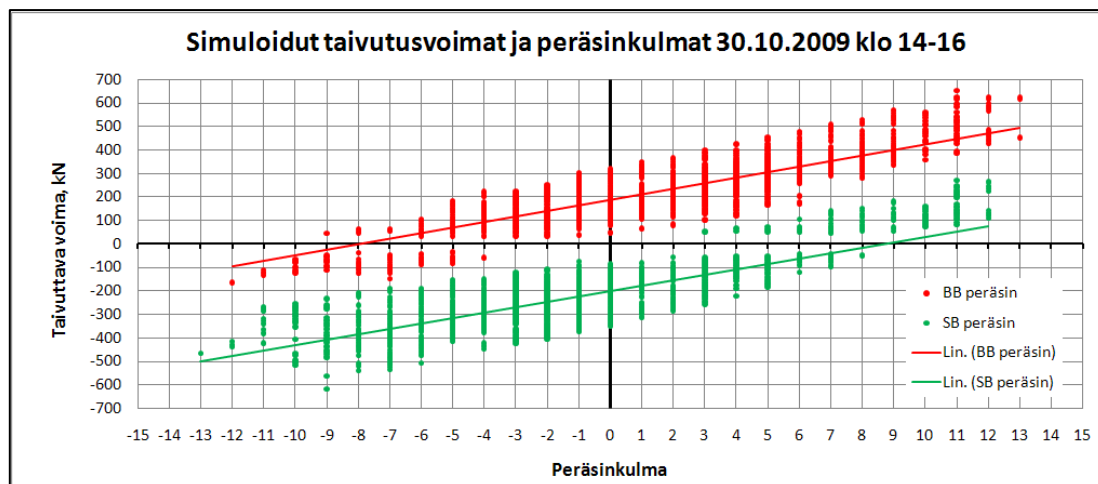
Kuvassa 56 on esitetty simuloituvat voimat ja peräsinkulmat 30.10.2009, jolloin peräsimet olivat ehjät. Nähdään, että kulmat olivat enintään noin 13 astetta.

Kuva 56 Simuloituja voimia peräsinkulman funktiona.

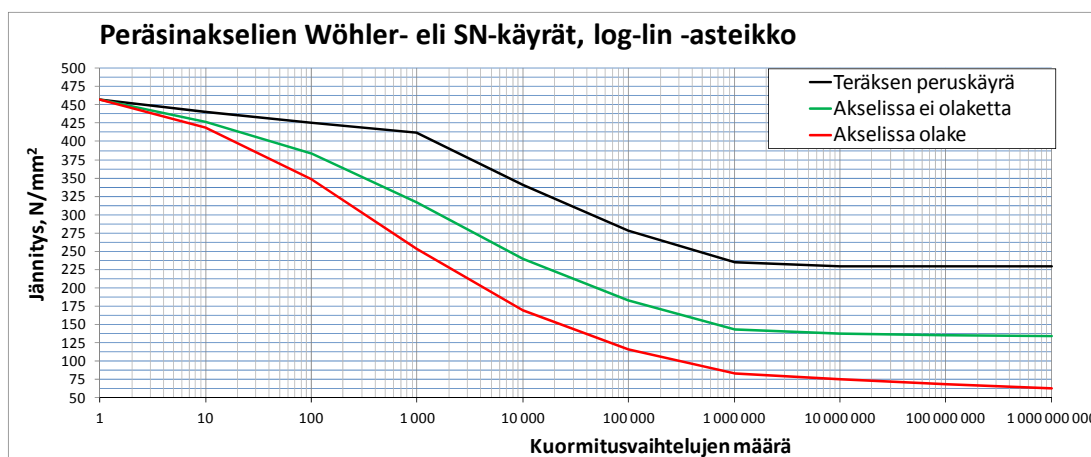
Kuva 57. Teräksen väsymislujuuden peruskäyrä (musta) ja peräsinakselien arvioitdut väsymislujuuskäyrät, Wöhler- eli SN-käyrät keski-jännityksen ollessa nolla. Vaaka-asteikko on logaritminen.

Loven vaikutusluvuksi on arvioitu 1,74 ja taivutusväsymislujuudeksi  $82 \text{ N/mm}^2$ , joka vastaa miljoonaa kuormitusvaihtelua. Kuormitusvaihtelujen ollessa tätä suurempia, Wöhler-käyrää on tapana kallistaa alaspäin. Loven vaikutuksen tarkempi arviointi vaatisi FEM (Finite Element Method)-laskentaa. BB-puolen akselin olakkeen muodosta ei ole tietoa. Sen syvyys on ollut sama kuin SB-akselin, joten BB-akselin SN käyrän arvoja rajoittavat kuvan 57 punainen (olakkeellinen akseli) ja vihreä (olakkeeton akseli tai hyvin pyörästetty olake) käyrä.

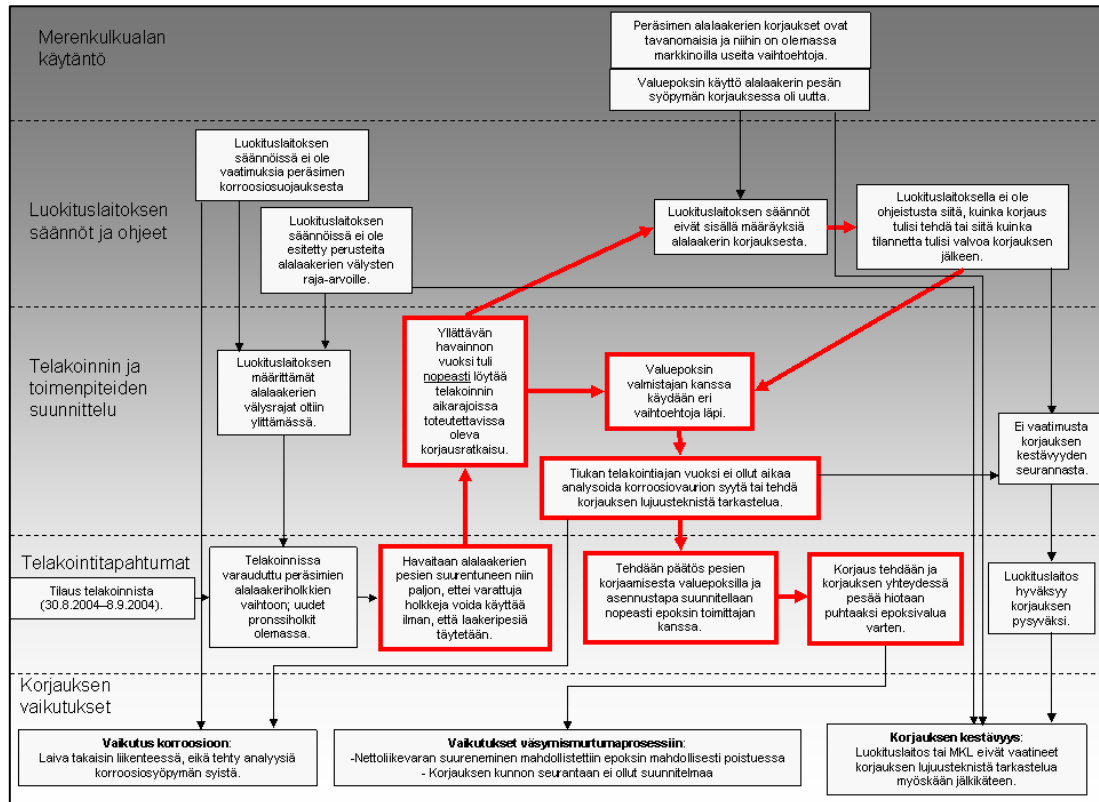
Kuva 59. Vuoden 2004 telakoinnissa tehdyn valuepoxikorjauksen suunnittelun ja toteutuksen analysointi sekä korjauksen vaikutukset. Punaisilla tekstilaatikoilla ja nuolilla on kuvattu nopeaa, noin kolmen vuorokauden mittaista korjausprosessia, joka sisälsi korjauksen suunnittelun, konsultaation luokan kanssa ja toteutuksen.

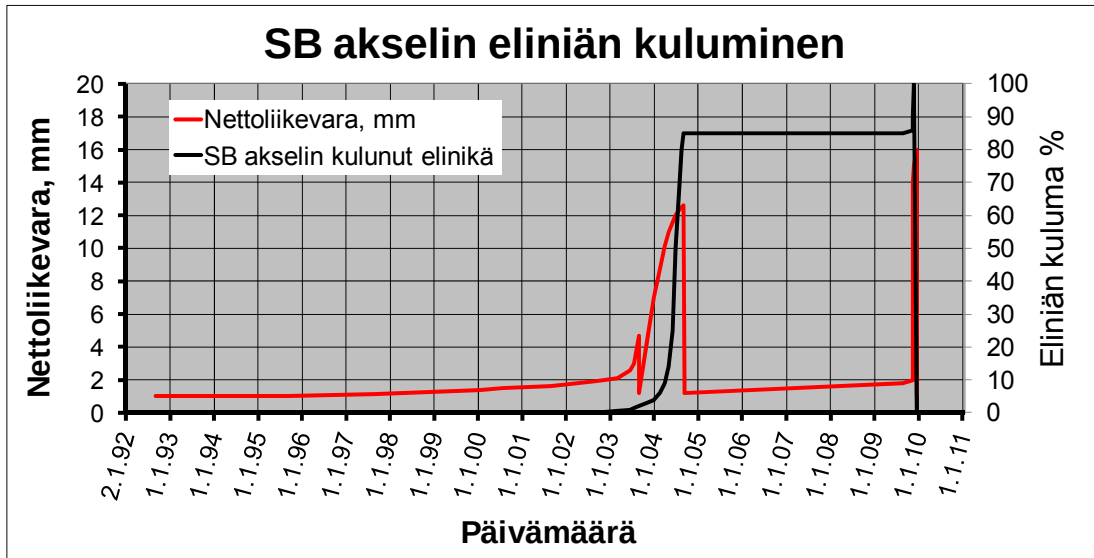
Kuvassa 60 on havainnollistettu väsymisvaurioprosessin ajallista kulkua SILJA EUROPA:n SB-akselin osalta. Merkillepantavaa on väsymisilmiölle luonteenomainen, murtuman kasvun nopeutuminen sen päästyä alkuun. Vastaavia tapauksia ajatellen tästä seuraa tarve harkita tarkkaan telakointivälien pituutta.

Kuva 60. SB-akselin liikevaran kehittyminen ja eliniän kuluminen. Eliniän kulumisen alkuhetki ja taso, jolle se pysähtyy epoksivalun jälkeen, ovat arvioita. Kuva kertoo tapahtumien perusluonteen.

Kuvassa 60 esitetyt nettoliikevaran ja eliniän kuluman luonteenomaiset kehitystrendit ovat tutkijoiden mielestä oikeita. Sen sijaan ajanhetkissä ja varsinkin eliniän kulumaa osoittavat numeroarvot ovat epävarmoja.

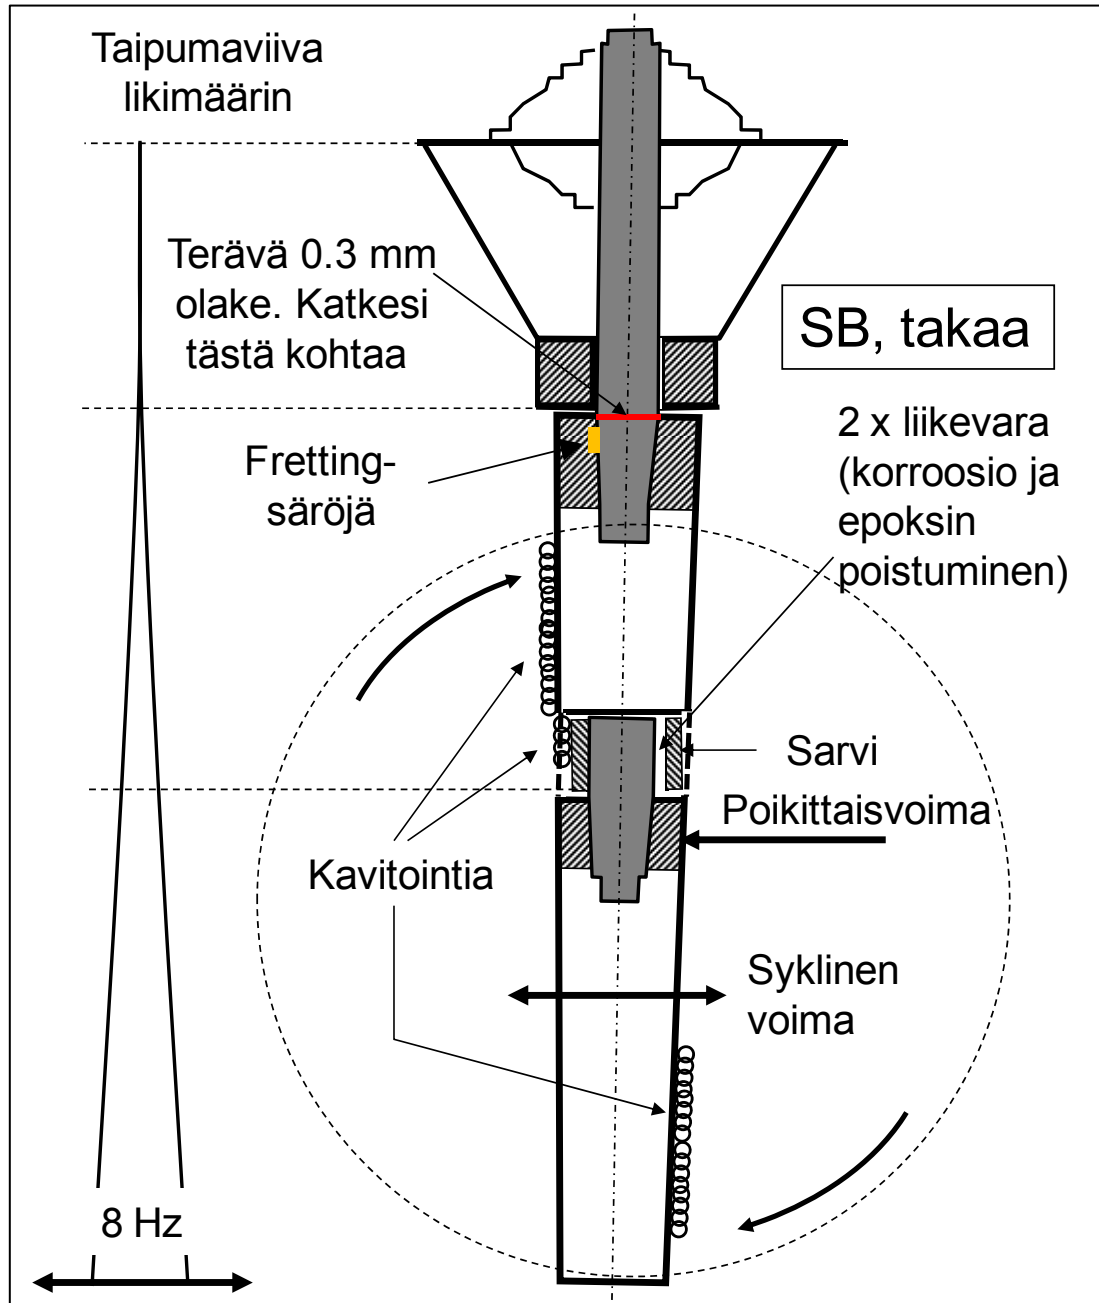
Kuvassa 61 on kootusti peräsimen kuvan avulla näytetty oleelliset SB-akselin katkeamiseen vaikuttaneet tekijät.

Kuva 61. SB-peräsin katsottuna takaa. Kuvassa on näytetty peräsimen poikittaisliike sekä SB-akselin katkeamiseen vaikuttaneet tekijät. Kuvassa akseli ja peräsin ovat taipuneet aluksen keskiviivan suuntaan. Alalaakeri on kiinni peräsinsarven pesän seinämässä. Tällöin toisella puolella on tyhjää 2 x nettoliikevara.

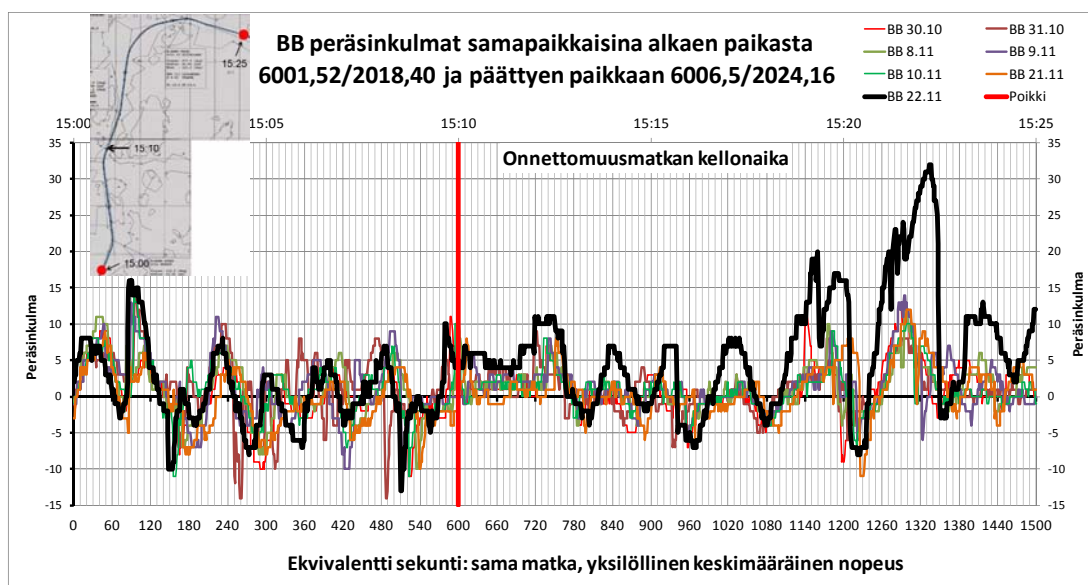
Kuvassa 62a on vain ehjän peräsimen (BB) peräsinkulmat, koska SB-peräsinakselin katkeamishetkestä eteenpäin vain BB-peräsin ohjasi laivaa. Aluksen nopeus on vaihdellut eri päivinä ja sen vuoksi on peräsinkulmat siirretty VDR-tietojen avulla alkamaan samasta paikasta ja päättymään samaan paikkaan. Tämä on saatu aikaan ottamalla huomioon aluksen paikka- ja nopeustiedot<sup>119</sup>. Kuvassa on näytetty alku- ja päätepisteet myös reittiinpiirroksessa.

Onnettomuuspäivän peräsinkulmat alkavat olla kuvissa 62a ja 62b poikkeavia klo 15:10 jälkeen.

Kuva 62a. Eri päivien BB-peräsinkulmat samapaikkaisiksi muunnettuina. Onnettomuuspäivän käyrä on näytetty mustalla. Alku- ja päätepiste on näytetty punaisilla ympyröillä.

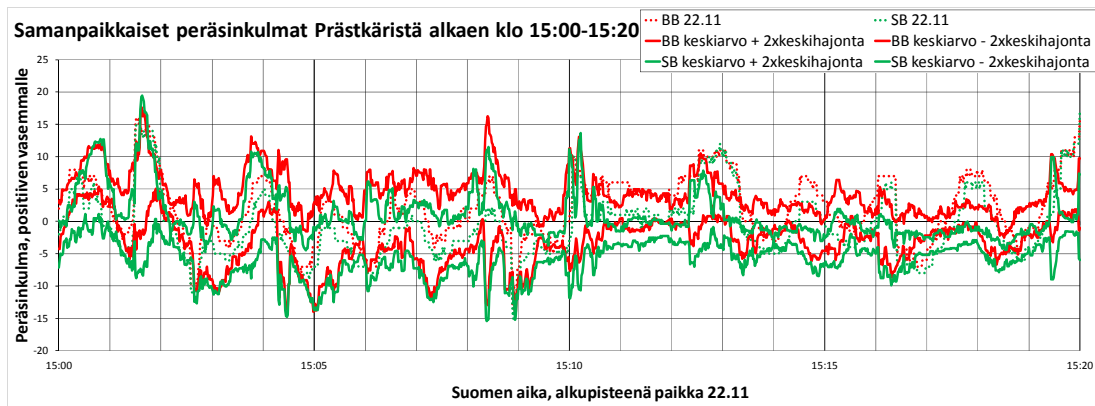
Kuva 62b. Peräsinkulmien vertailu. Kuuden vuorokauden keskiarvo  $\pm$  2xkeskihajonta ja onnettomuuspäivä. Kun pisteiviiva on samanvärisen ehjän viivan alueen ulkopuolella, kyseessä on mahdollinen poikkeama. Positiivinen peräsinkulma on vasemmalle. SB-peräsinkulma akselin katkeamisen jälkeen on näyttölaitteen näyttämä kulma, tosiasiallinen peräsinkulma on tuntematon.

Tilastomatematiikan perusteella yksittäisen tapauksen tulisi olla rajojen keskiarvo  $\pm$  kaksi kertaa keskihajonta sisällä 95 % todennäköisyydellä. Kuvassa pitäisi pisteiviivojen pysyä ehjien vastaavan väristen viivojen määrittämien rajojen sisäpuolella. Nähdään, että noin kello 15:10 alkaen pisteiviivat käyvät ehjän viivan ulkopuolella eli ovat suurempia ja epä-todennäköisempiä kuin vertailuarvot.

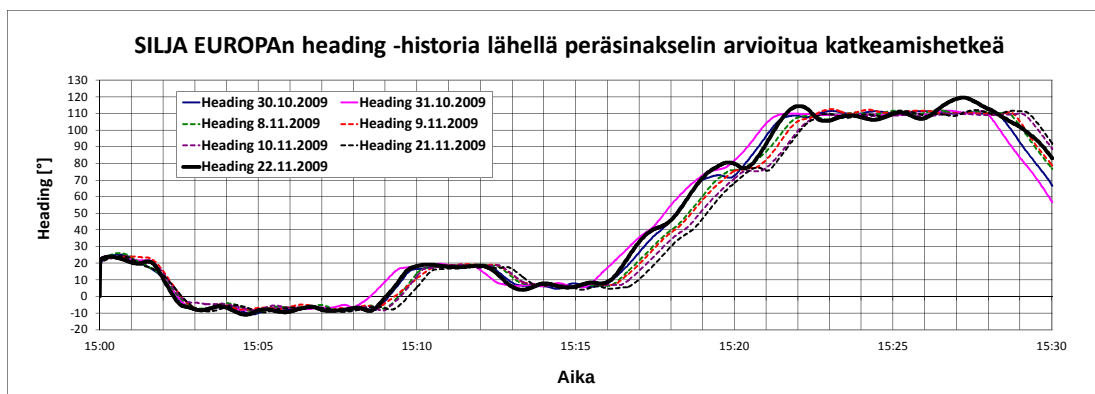
Keulan suunta 22.11.2009 alkaa poiketa tavanomaisesta noin klo 15:13 ja selvemmin klo 15:17 alkaen, kuva 63. Merkittävää on muodon muuttuminen. Aikaero johtuu siitä, että eri kerroilla alus ohitti saman mutkapaikan hieman eri aikaan.

Kuva 63. Keulasuunnat (heading) eri päivinä. Onnettomuuspäivän käyrä on näytetty mustalla.

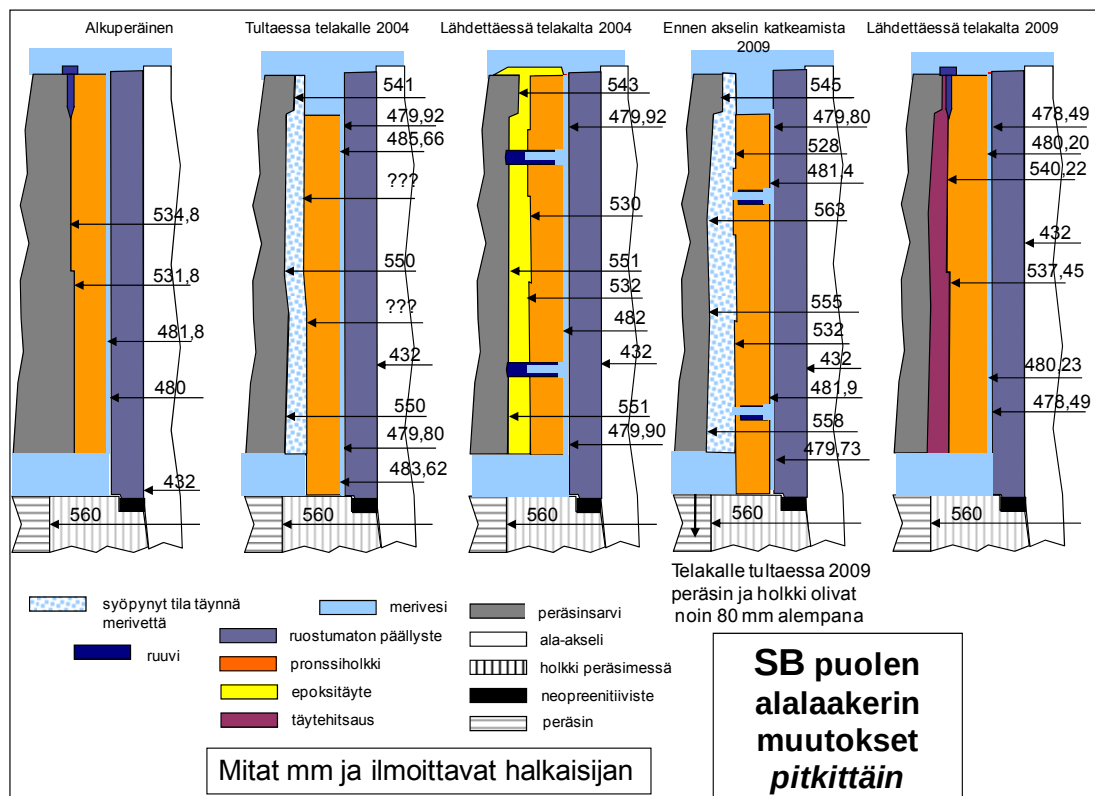
Kuva 1a. SB-alalaakerin eräät pitkittäiset mittaustulokset.

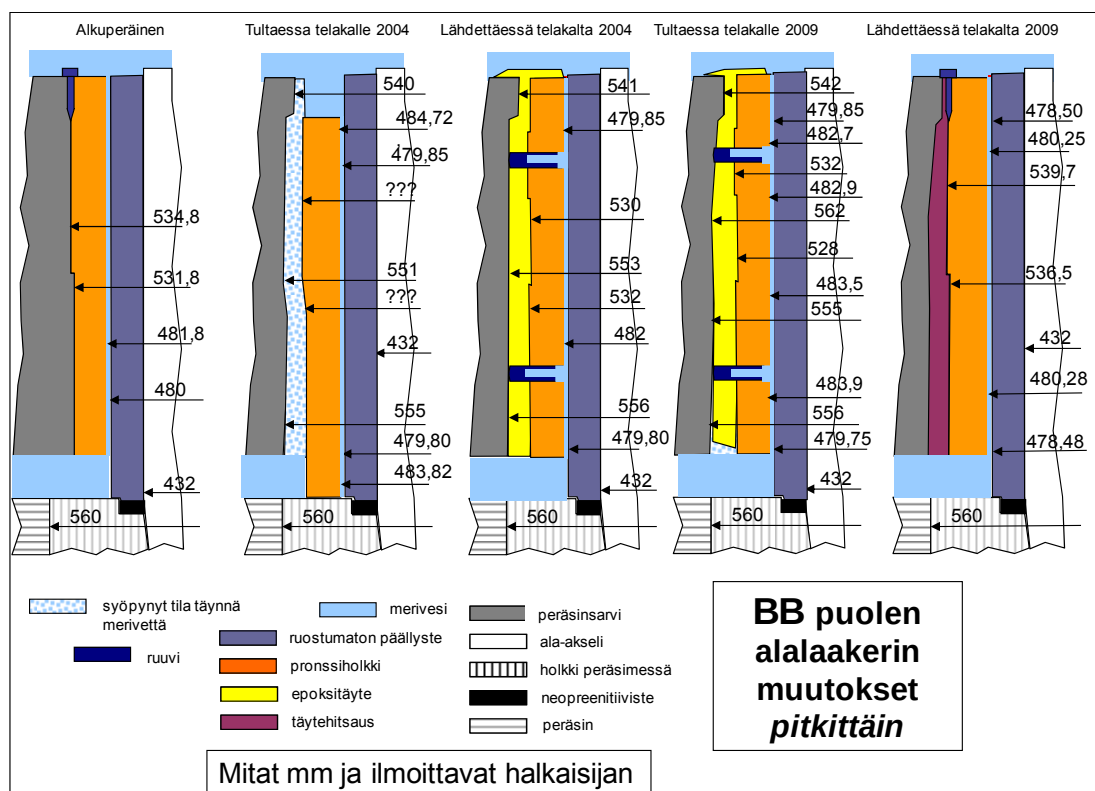
Kuva 1b. BB-alalaakerin eräät pitkittäiset mittaustulokset.

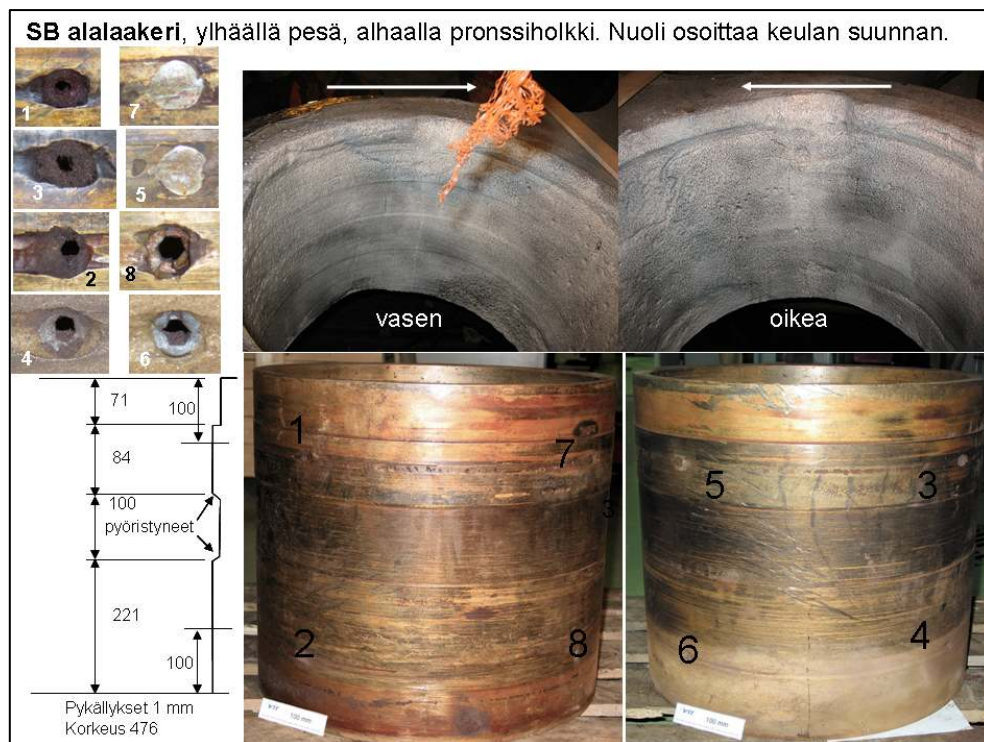
Kuvat 2 esittävät kootusti vuonna 2004 asennetun pronssiholkin, asennettujen ruuvien jäännökset sekä alalaakerin pesän seinämän holkkien poiston jälkeen.

Kuva 2a. SB-alalaakeri. Pesän kuvat telakka, holkki VTT.
