## Tutkintaselostus

C4/2009M

### **M/S SILJA EUROPA (FIN), oikeanpuoleisen peräsinakselin katkeaminen Ahvenanmaan saaristossa 22.11.2009**

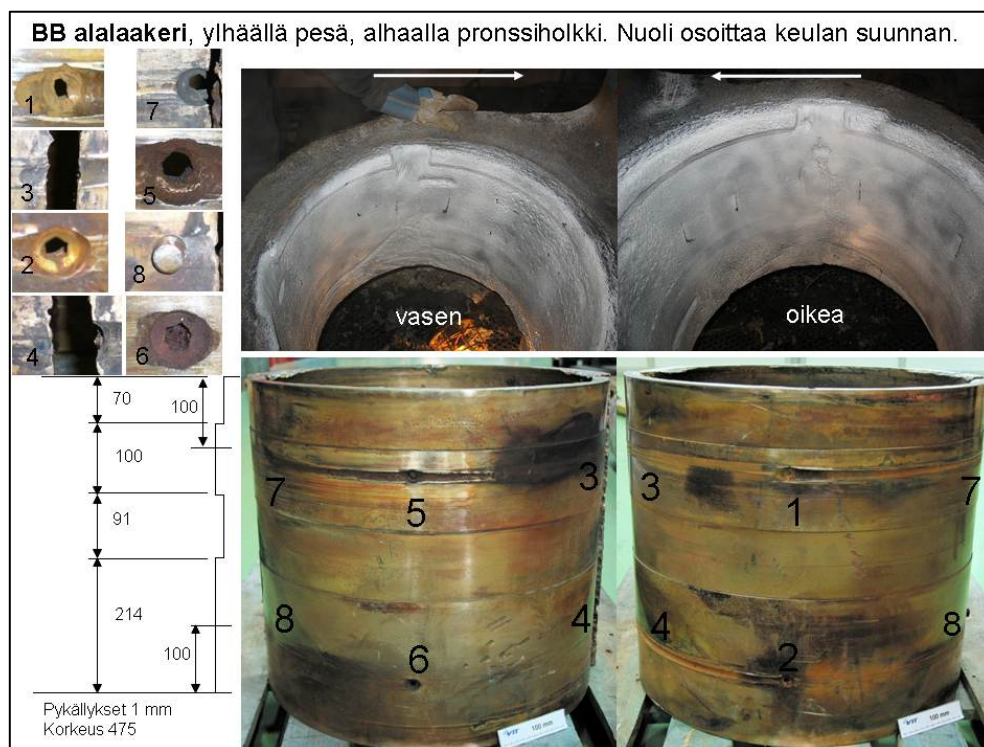
Kuva 2b. BB-alalaakeri. Pesän kuvat telakka, holkki VTT.

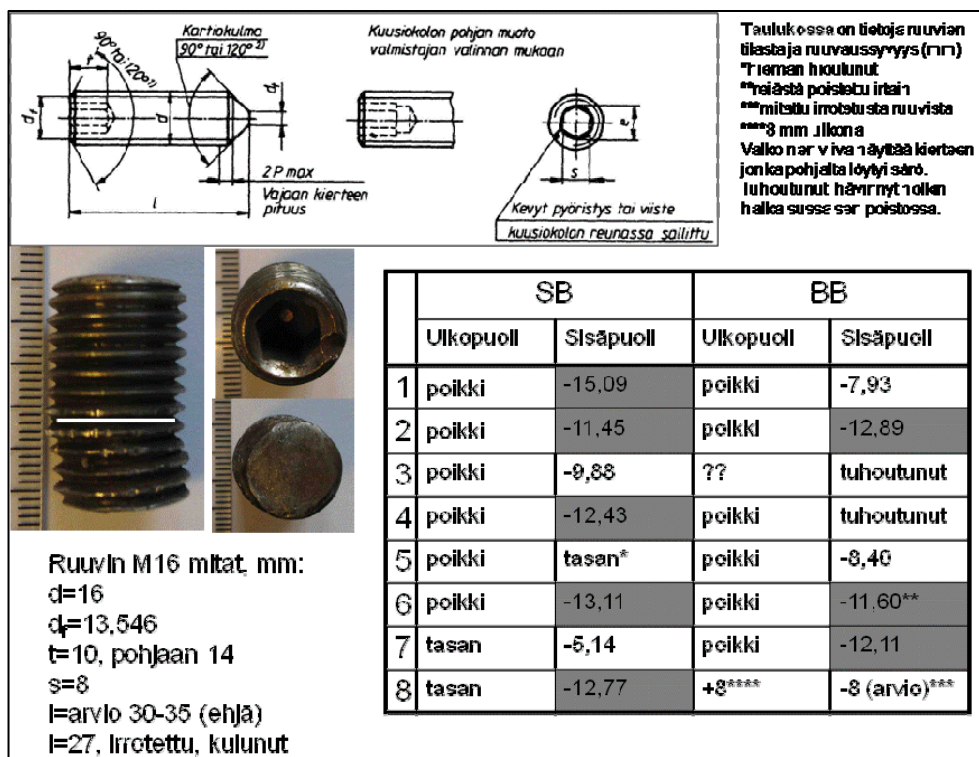
Pronssiholkeissa kiinni olevat asennusruuvit kuvattiin ja niiden paikka mitattiin. Tulokset ovat kuvassa 3. Yksi ruuvi oli irrotettavissa; mittauksen perusteella ruuvi oli M16. Holkin seinämän paksuus oli 25 mm ruuvien kohdalla. Kun ruuvi oli ruuvattu syvemmälle kuin 11 mm, sen kuusiokolo ulottui epoksin puolelle (näytetty taulukossa harmaalla). Ruuvien kuusiokolat täyttyivät vedellä. Kun ruuvi katkesi, vettä pääsi holkin ja epoksin väliin, mikä pienensi kitkaa ja holkki pääsi helpommin pyörimään.

Kuva 3. Parhaiten säilynyt ruuvi ja kaikkien ruuvien paikat.

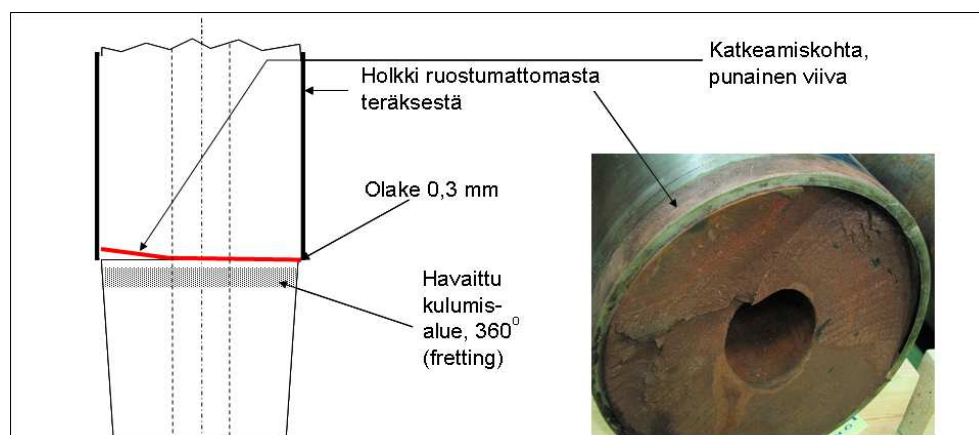
Kuvassa 4 on näytetty SB-akselin katkeamiskohta ja molempien akselien fretting-vaurioiden paikat. Kuvissa 5-7 on säröt näytetty tarkemmin.

Kuva 4. Kaaviopiirros katkenneesta alueesta. Valokuva VTT.

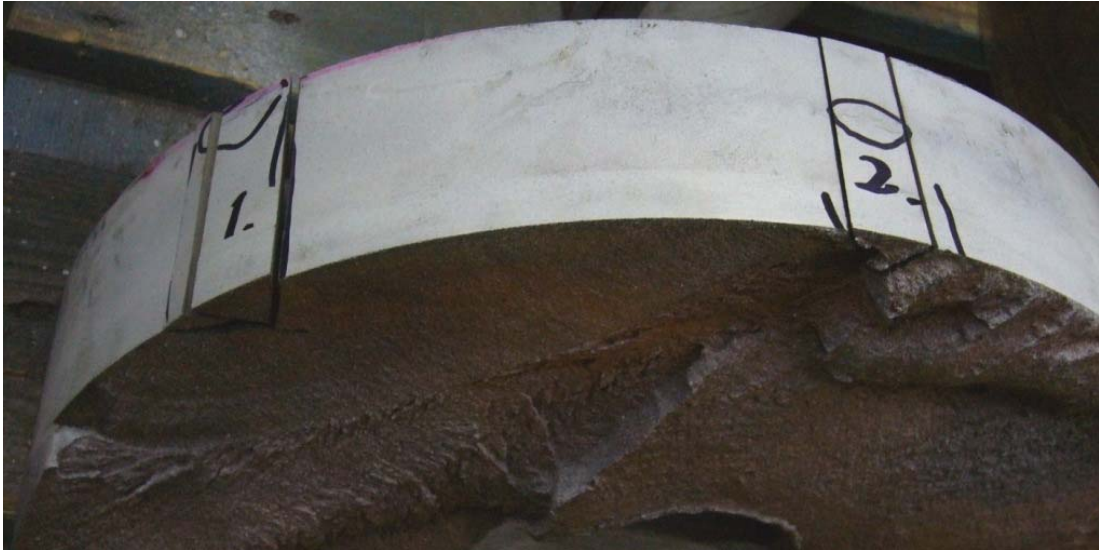
Kuva 5. Paikat, joista leikattiin säröjen tutkimista varten palaset katkenneesta akselistasta. Kuvassa alhaalla on hyvin näkyvissä murtopintaa. Kuva VTT.

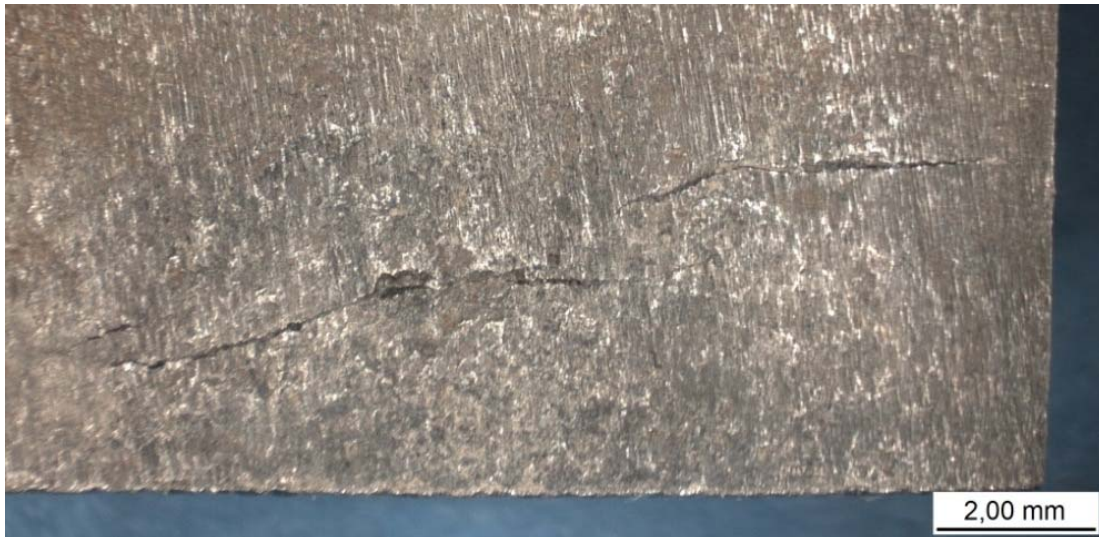
Kuva 6 Kohdan 1 säröt stereomikroskoopilla kuvattuina. Kuva VTT. Kuvassa näkyvät selvästi edestakaisen hankauksen jäljet.

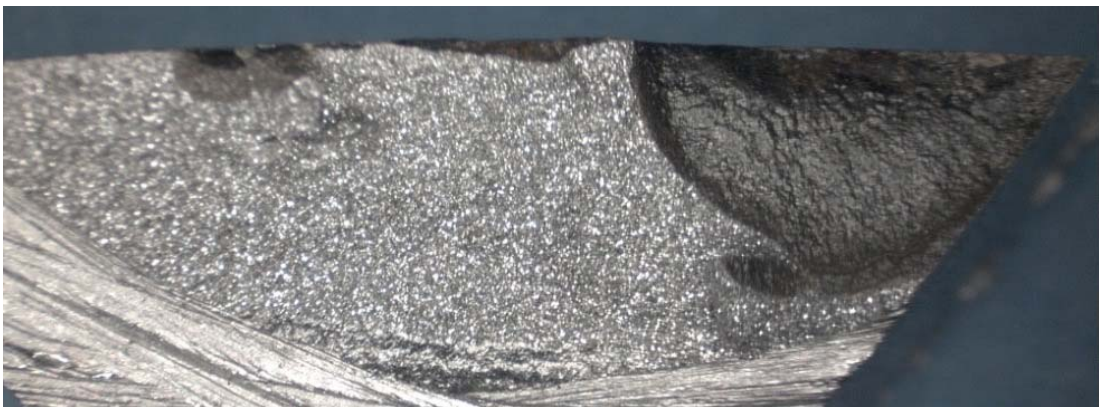
Kuva 7. Kuvan 6 säröt avattuina. On todettava, että päältäpäin on mahdotonta arvioida särön syvyyttä. Syvemmän särön syvyys on noin 4 mm. Kuva VTT.

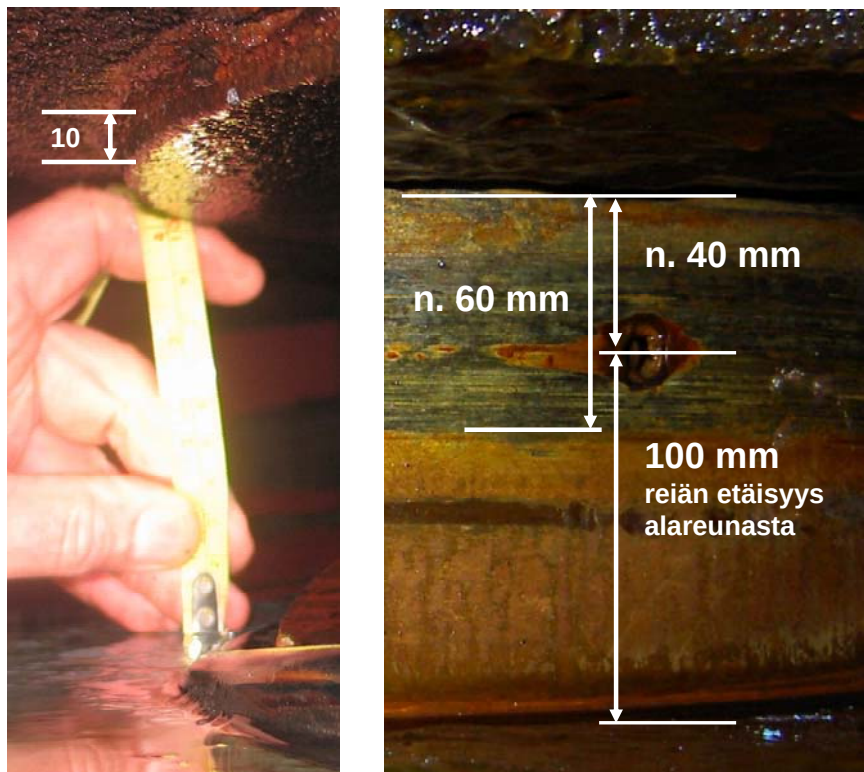
Alalaakerin holkin todettiin vuoden 2009 telakoinnissa pudonneen 130–140 mm. Putoaminen oli tapahtunut kahdessa vaiheessa. Ensin syöpymisen edettyä riittävästi sen verran kuin peräsimen ja peräsinsarven alempi rako salli. Peräsinakselin katkettua holkki putosi lisää sen verran kuin peräsimen ja peräsinsarven välinen ylempi rako salli. Kuvassa 8 vasemmalla nähdään, että pudonneen peräsimen ja aluksen rungon välinen rako oli noin 115 mm, kun otetaan huomioon 10 mm paksuinen suojarengas. Piirustuksessa tämä rako oli 50 mm. Näin ollen peräsin olisi pudonnut 65 mm.

Kuva 8. Peräsimen putoaminen mitattuna ylälaakerissa, vasemmalla ja alalaakerin holkin sijainti ennen peräsimen poisnostoa telakoinnin alussa 2.12.2009. Oikeanpuoleinen kuva on Trafilta.

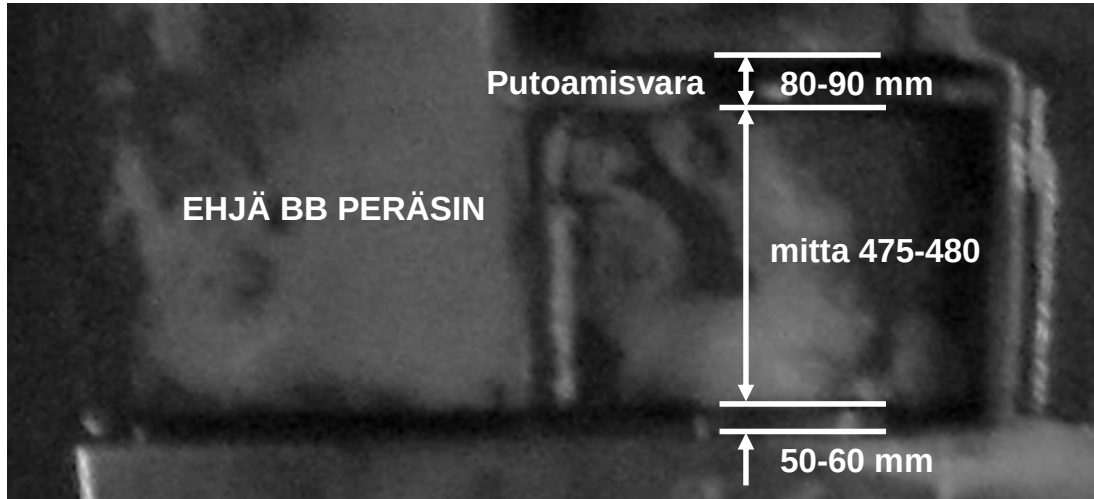
Kuvan 9a perusteella putoamisvara on riittävä. Sarven ja peräsimen raon alhaalla tulisi siten olla 115–125, mikä on kohtuullisen lähellä kuvan 8 oikealla olevia mittoja. On mahdollista, että kuvausten välillä peräsin on Gdanskiin siirtymisen aikana pudonnut hieman lisää.

Kuva 9a. Ehjän peräsimen raot sarven ylä- ja alapuolella likimääräisesti mitattuina. Kuvattu Riikassa 28.11.2009.

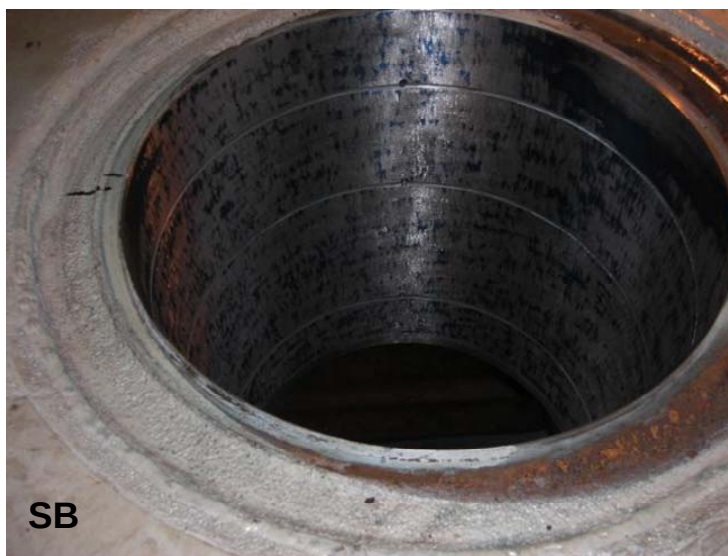
**Holkkien pyörämissen jäljet ja urat** peräsienien alaosien yläpinnoilla näkyvät kuvissa 1a ja 1b. Pääosa jäljistä oli syntynyt vuoden 2004 telakointiin mennessä, koska pronssi-holkki oli pudonnut 10–12 kk. Hankauksen aiheuttaman kulutuksen lisäksi vaikuttavana tekijänä oli galvaaninen korroosio, joka johtui pronssin ja teräksen potentiaalierosta. Urien syvyys ei ole tiedossa.

Vuonna 2009 vain SB-holkki putosi. Se oli pudonnut ennen peräsimen katkeamista mahdollisesti joitakin viikkoja. SB-holkin jäljet näyttävät ulottuvan kauemmaksi kuin BB-holkin, mikä vastaa tapahtumien kulkua.

Kuva 1a. SB-peräsimen alaosan yläpintaa ala-akselin reiän ympärillä. Bureau Veritasin kuva 12.12.2009.

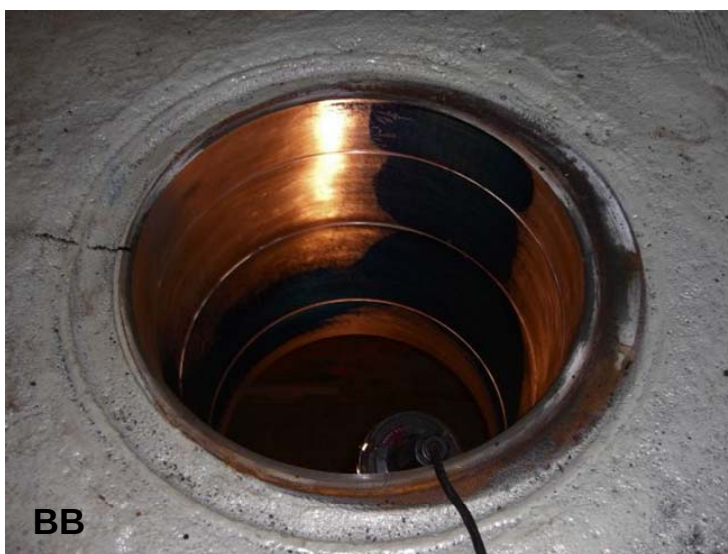
Kuva 1b. BB-peräsimen alaosan yläpintaa ala-akselin reiän ympärillä. Bureau Veritasin kuva 12.12.2009.

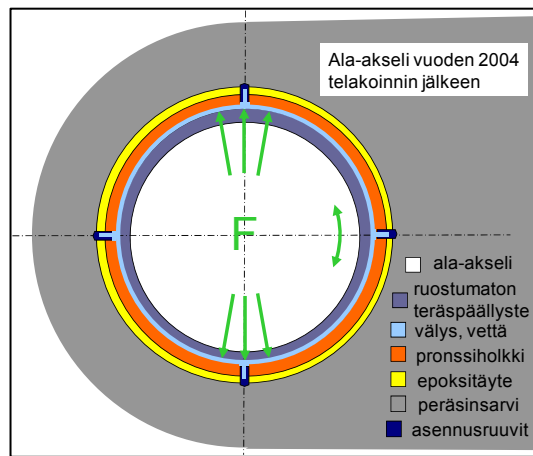
Alalaakeriin kohdistuva voima  $F$  vaikuttaa useimmin käytetyillä peräsinkulmilla ( $\pm 15$  astetta) poikittain. Se voi synnyttää poikittain oleviin ruuveihin vetoa/puristusta ja pitkittäin oleviin leikkausta kun pesä alkaa syöpyä. Kääntävä momentti synnyttää leikkausta ruuveihin sekä puristusta, vetoa ja leikkausta epoksiin ruuvien reiän kohdalle, kuva 3. Teräksen ja epoksin kimmomoduulien suhde on noin 35, minkä vuoksi epoksi myötää hieman ja ruuvi pääsee myös taipumaan.

Holkin 8 kuusiokoloruuvia M16 oli ruuvattu vaihtelevaan syvyyteen. Ruuveissa on epä-jatkuvuuskohta kuusiokolon johdosta. Valtaosa ruuveista oli katkenut kohdasta, jossa kuusiokolo päättyy. Katkeamisen jälkeen vesi on päässyt voiteluaineeksi holkin ja epoksin väliin. Voima  $F$  vaihtelee peräsimen kääntelyn ja potkurin herätevoiman aiheuttaman värähtelyn mukana, mikä synnyttää ruuveihin väsytysjännityksen.

Kuva 3. Alalaakeriin kohdistuvat voimat ja kääntävä momentti.

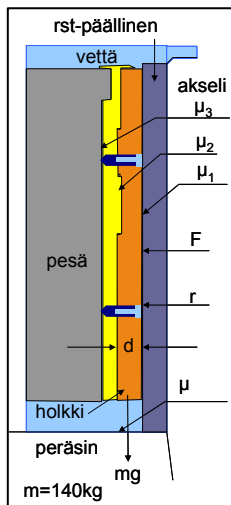
sään. Niin kauan kuin pesän syöpyminen oli vähäistä, holkki pääsi kiertymään, jolloin epoksissa kiinni olevat ruuvien päät tekivät uria holkin pintaan. Myöhemmin epoksi katkesi ylhäältä heikoimmasta kohdastaan, kuva 4a.

BB-alalaakerin epoksin irrotus onnistui paikoin vain terävän hakun avulla. On todennäköistä, että myös SB-puolella epoksi oli irronnut paloittain ja eriaikaisesti.

*Kuva 4a. Ruuvien katkeamis- ja epoksin irtoamistarkastelua.*

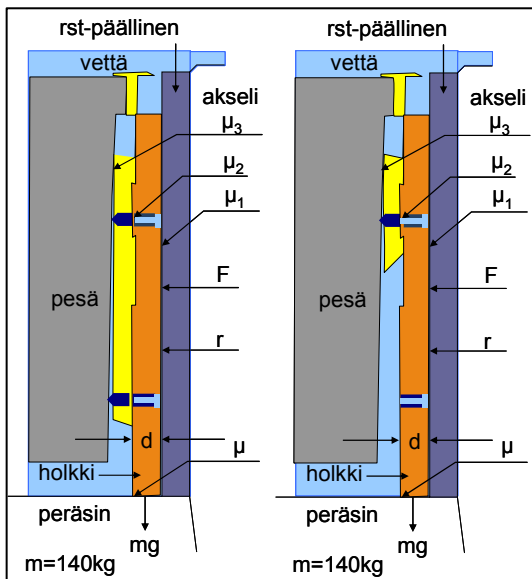
Pesän syöpyminen edetessä epoksiin syntyi taivutusjännitystä, mikä yhdessä jatkuvan resonanssi-värähtelyn sekä ruuvien synnyttämän paikallisen jännityksen kanssa aiheutti vähitellen halkeamia epoksiin. Ruuvien kuusiokolojen kautta vesi ja sen painevaihtelut holkin liikku-misesta johtuen myötävaikuttivat epoksin rikkoontumiseen, kuva 4b. Ensin epoksin alaosa alkoi pudota palasia. Ruuvit pysyvät pisimpään epoksin yläosassa, missä ruuvien päät naarmuttivat myös pesän seinämää. Jäljistä päätellen

*Kuva 4b. Epoksin hajoamisen tarkastelua.*

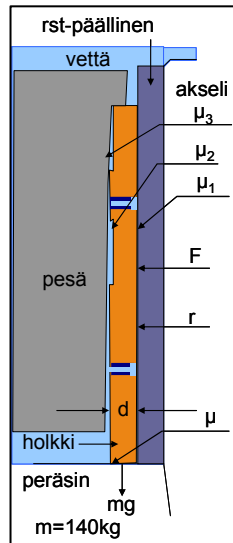
Epoksin hävitessä SB-puolelta ja syöpyminen jatkuessa, akseli ja sen päällä oleva roste-riholkki rikkoivat epoksilierin. Näin syntyi yhtäkkiä suuri alalaakerin liikkumisvara. Jännitykset SB-puolen peräsinakselissa nousivat voimakkaasti. Pronssiholkki alkoi kuluttaa pykällyksiä vastaavia uria pesään poistamalla pehmeää korroosiojätettä. Galvaaninen korrosio hidastui, mutta ruoste poistui tehokkaasti niin kauan kuin pronssiholkki osui ajoittain pesään. Mitä suurempi liikevara, sitä suurempi voima tarvittiin taivuttamaan holkki kiinni pesään. Samalla alalaakeriin kohdistuva voima pieneni. Kun holkki ei koskettanut pesää, se pyöri peräsimen mukana, koska se nojasi siihen. SB-holkissa havait-

Tähän saattoi vaikuttaa se, että epoksi oli ohuempaa SB-puolella sekä se, että SB-peräsimen kohdistuneet peräsinvoimat olivat keskimäärin noin 13 % suuremmat.

*Kuva 4c. Pudonnut SB-holkki epoksin häviämisen jälkeen.*

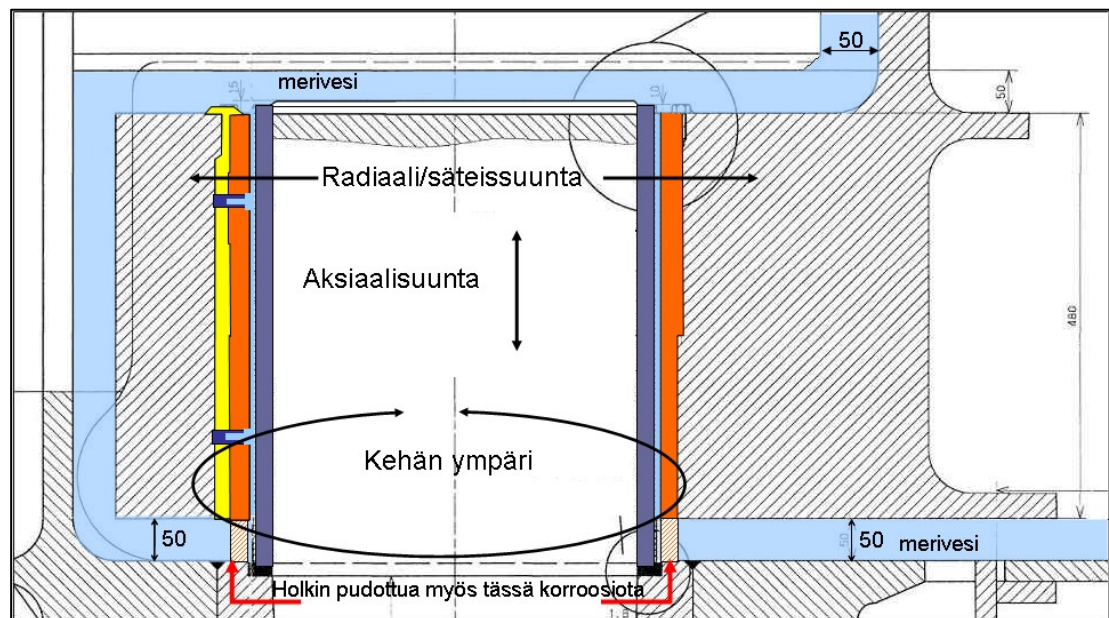
Galvaanisessa korroosiossa korroosionopeuteen vaikuttaa galvaanisen parin keskinäinen välimatka siten, että etäisyyden kasvaessa korroosionopeus pienenee. Tämän vuoksi korroosio on ollut nopeinta pronssilaakeria ympäröivässä teräksessä pronssiholkin rajapinnan välittömässä läheisyydessä. Korroosion edetessä ilmeisesti sekä ala- että yläpinnalta samanaikaisesti sekä aksiaalisessa että säteittäisessä suunnassa on lähellä ala- ja yläpintaa olevilla syöpyvillä teräspinoilla etäisyys rajapintaan ja pronssiholkiin vähitellen kasvanut, jolloin galvaanisen korroosion vaikutus on vähentynyt ja korroosionopeus on samalla hidastunut. Rajapinnalla aksiaalisesti etenevän korroosiorintaman kärjessä on veden virtausnopeus vähitellen pienentynyt, jolloin korroosionopeus myös tässä kohdassa on todennäköisesti vähitellen pienentynyt.

Kuva 2. Korroosion etenemissuunnat. Oikealla tilanne vuoteen 2004, vasemmalla vuosina 2004–2009.

Kuva 2 havainnollistaa korroosion etenemissuunnat ja näyttää alalaakerin rakenteen ennen vuotta 2004 ja sen jälkeen. Korroosionopeuteen vaikuttavien tekijöiden suuren määrän vuoksi ei paikallista korroosionopeutta aksiaalisuunnassa rajapinnalla voida arvioida. Lisäksi lienee mahdollista, että merivesi voi tunkeutua pronssiholkin ja teräksen väliseen rakoon aksiaalisesti etenevän korroosiorintaman edellä, jolloin säteittäistä korroosiota voi tapahtua jo verrattain aikaisessa vaiheessa. Tapahtuneen syöpyymisen perusteella (pintaa vastaan kohtisuoraa korroosiota oli todettu koko pronssiholkin reiän, korkeus 480mm, alueella korjauksen 2004 yhteydessä 11 vuotta käyttöönotosta) korroosion voidaan osoittaa edenneen aksiaalisuunnassa jopa kymmeniä millimetrejä vuodessa.

Holkin pudottua syntyi korroosiolle uusi paikka kohdassa, jossa holkki osui peräsimen alaosan yläpintaan, merkitty punaisilla nuolilla kuvassa 2. Vuoden 2004 telakointiin mennessä syöpymistä ehti tapahtua 10–12 kk, mutta vuonna 2009 vain noin vuosi tai muutamia kuukausia.

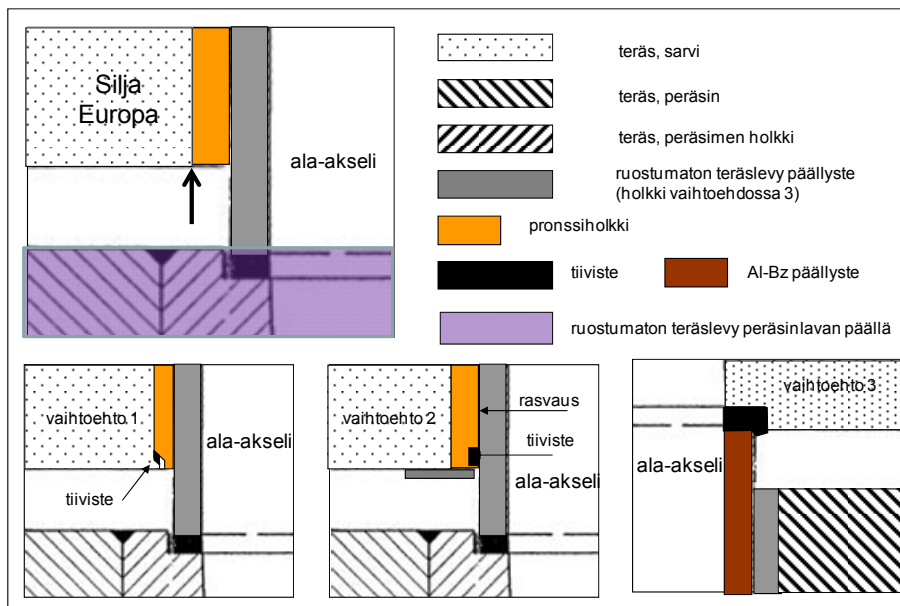
Kuva 3. Alalaakerin periaatteellinen rakenne SILJA EUROPAssa ja muita yleisesti käytettyjä rakenteita. Vaihtoehto 1 mm. SILJA SERENADEssa ja SILJA SYMPHONYssa.

Nähdään, että SILJA EUROPA:n alalaakerin rakenne on galvaanista korroosiovaaraa ajatellen epäedullinen, ja että SILJA EUROPAssa rakenne ei mitenkään eristä pronssia ja valuterästä toisistaan. Korroosiosta varoittaa mm. Germanischer Lloyd, kun pronssi ja ruostumaton teräs ovat yhteydessä seostamattomaan teräkseen ja edellyttää korroosiotä ehkäisevien menetelmien käyttöä. Det Norske Veritasilla on erilliset ohjeet<sup>29</sup>.

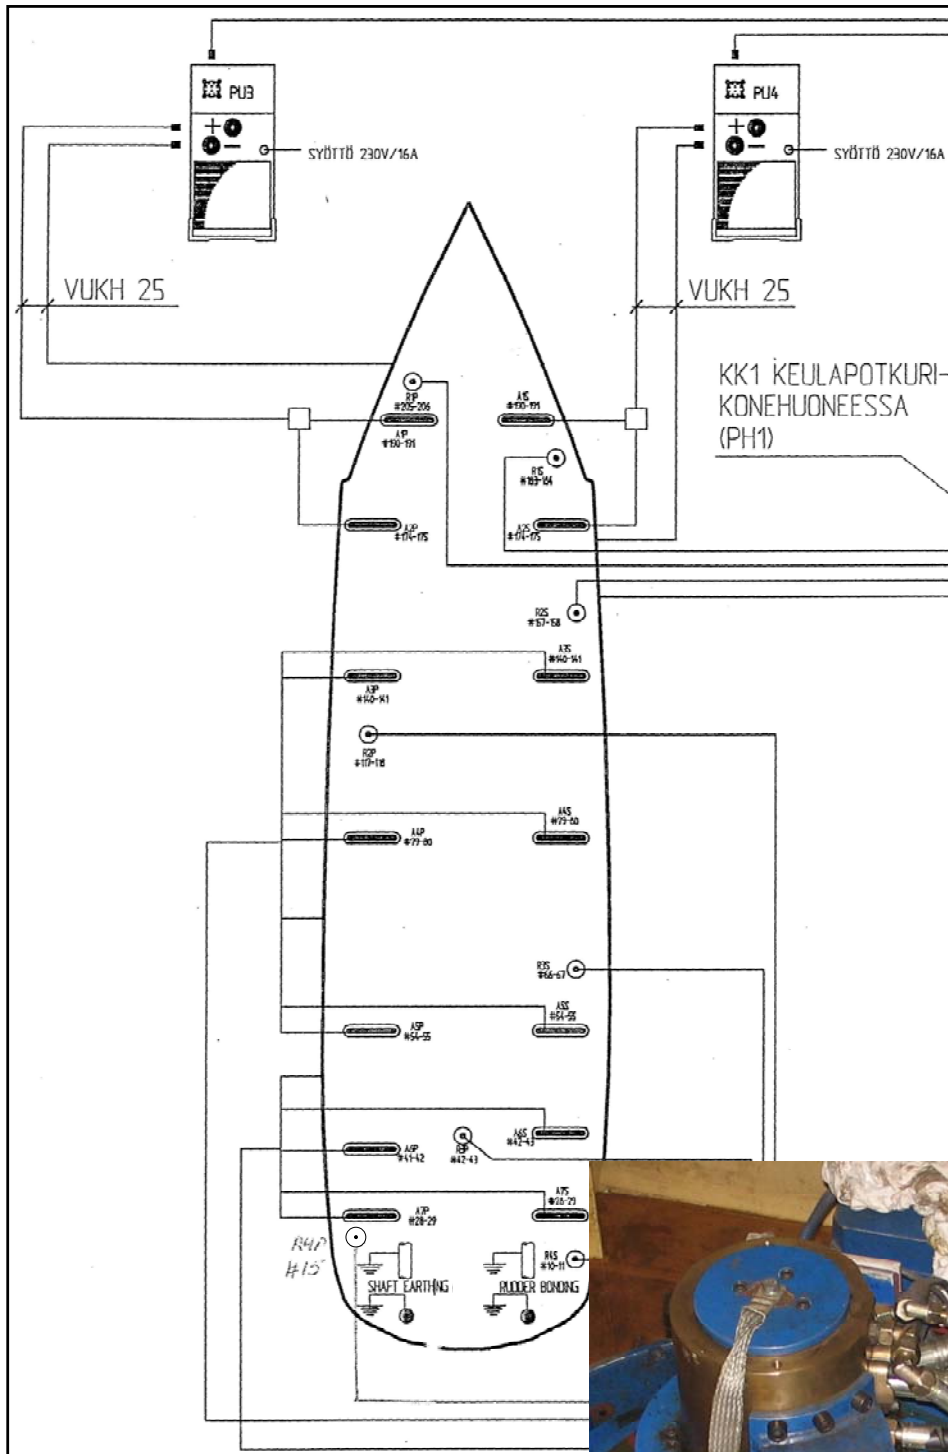
Aktiivinen, runkoa suojaava järjestelmä on SAVCOR Consulting Oy:n toimittama ja ylläpitämä. Kuvassa 4 on sen kaavio. Suojaus ei aina ollut toiminut suunnitelmien mukaisesti. Esimerkiksi vuonna 1997 havaittiin, että aluksen keulaosassa anodit eivät olleet toimineet ja seurauksena oli voimakasta korroosiota laidoituksessa molemmin puolin vesirajasta alaspäin. Tämän vuoksi anodeja lisättiin vuoden 1997 telakoinnin yhteydessä (2 kpl referenssi-anodeja ja 4 kpl titaanianodia). Tämä suojaus on tarkoitettu laajoja pintoja varten, eikä se todennäköisesti kykene estämään paikallista korroosiota, jos ko. paikassa on otolliset olosuhteet galvaaniselle korroosiolle esim. epäedullisten materiaalikontaktien johdosta.

Kuva 4. Aluksen aktiivinen katodisuojausjärjestelmä, vuoden 1997 muutosten jälkeen. Siihen kuuluu aluksen runkoon asennetut 8 sinkillä päällystettyä titaania referenssielektrodia (ympyrät, joissa piste keskellä) ja 14 keraamisesti päällystettyä titaanianodia (pitkulaiset). Lisäksi potkuriakselit ja peräsin on maadoitettu (valokuvassa näkyy peräsimen maadoitusjohto, joka on kiinnitetty peräsinakselin yläpäähän).

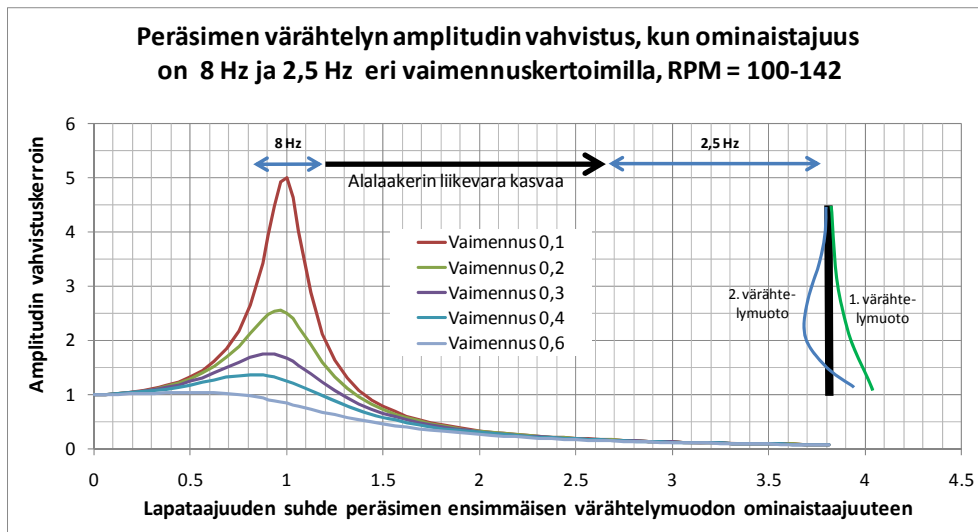
Kuva 2. Peräsimen epästationaarisen poikittaisliikkeen vahvistus kahdella eri resonanssitaajuudella. Kuvassa on näytetty myös peräsimen ensimmäinen ja toinen värähtelymuoto. Nuolilla on näytetty potkurin kierroslukuarvo, kun resonanssitaajuus on 8 Hz ja 2,5 Hz. Toisen värähtelymuodon amplitudi on suhteessa ensimmäisen värähtelymuodon amplitudiin huomattavasti liioiteltu.

Kuvassa on näytetty ensimmäisen värähtelymuodon poikittaisliikkeen vahvistus värähtelyn eri vaimennuksilla. Nähdään, että resonanssitaajuuden pienentyessä kauemmaksi lapataajuudesta, epästationaarinen liike heikkenee vahvistuskertoimesta riippumatta. SILJA EUROPAlla resonanssitaajuuden (ensimmäinen värähtelymuoto) lähellä amplitudi todennäköisesti kasvaa 1,5-3 -kertaiseksi, vaikka tutkimuksessa ei ole kyetty selvittämään tilanteesta vaikuttavaa vaimennuskerrointa. Ilman vaimennusta (kerroin = 0) vahvistus on teoriassa ääretön.

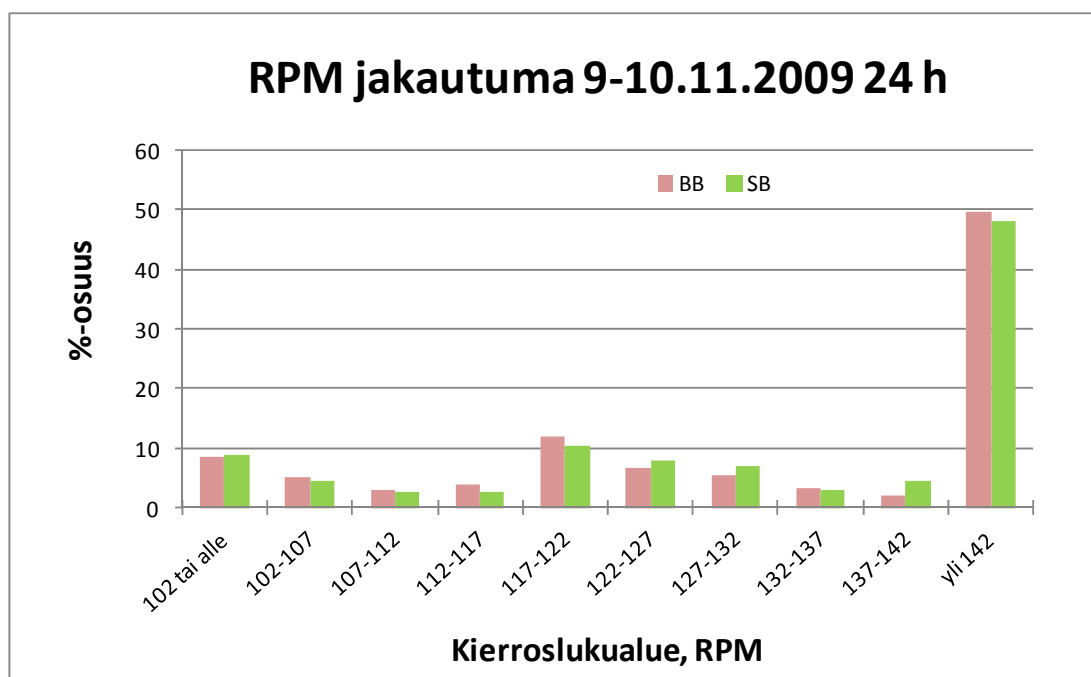
Kuvassa 5 on SILJA EUROPA:n potkurin kierroslukujen yleisyys. Noin 30 % ajasta kierrosluku näyttää olevan vaarallisella alueella 135–112,5 Hz.

Kuva 5. Potkurin kierroslukualueiden yleisyys. Vaarallisin alue on välillä 112,5–135 1/min ehjän peräsimen tapauksessa.

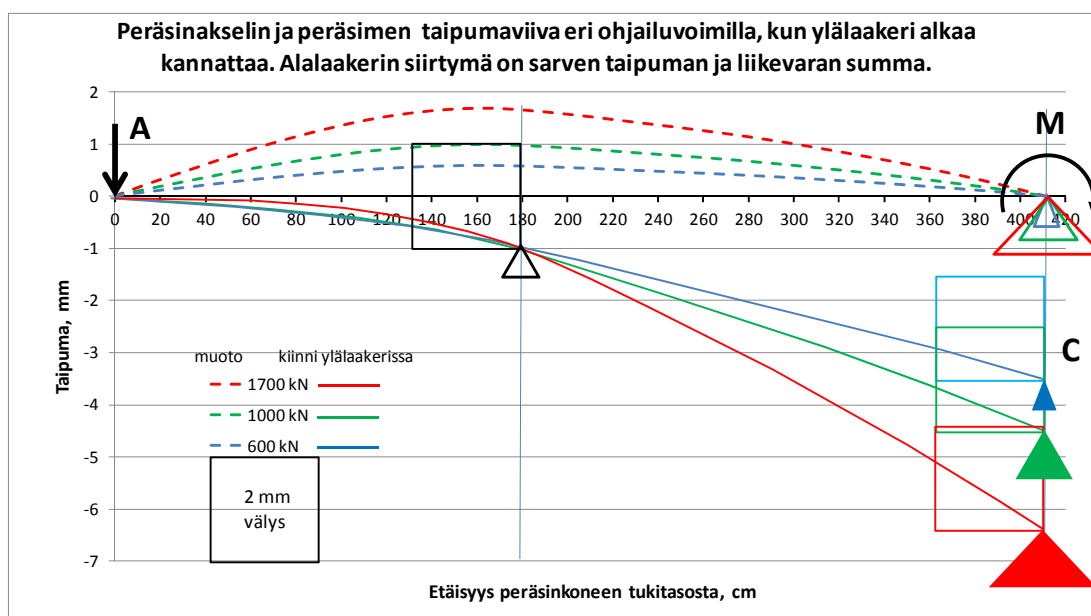
Kuvassa ylälaakerin vällys on 2 mm. Vuoden 2009 telakoinnissa todettiin, että ylälaakerin vällys oli kasvanut noin 0,6 mm, taulukko 3. Jos arvioidaan, että tämä 0,3 mm liikevaran kasvu yhdessä laakerin kiinnityksen pienen jouston kanssa olisi lisännyt ylälaakerissa siirtymän 1,5 millimetriin, palkin taipuma alalaakerin kohdalla olisi 1-2 mm enemmän.

Kuvassa 4 on näytetty taipumaviivan muoto ja kiinni ylälaakeriin käännetty taipumaviivat. Kuvan tilanteessa sarvi kantaa maksimaalisesti tukivoimalla C. Peräsinkoneeseen kohdistuu tukivoima A

Kuva 4. Taipumaviivan arviointi kolmella peräsinvoimalla välillä peräsinkone alalaakeri. Momentti M johtuu siitä, että peräsimen alaosan osuus peräsinvoimakuormasta, jota ei ole näytetty taivuttaa peräsinakseli-peräsinperäsinsarvi - palkkia. Todellisuudessa kuvan tilanne on käännettävä 90 astetta myötäpäivään.

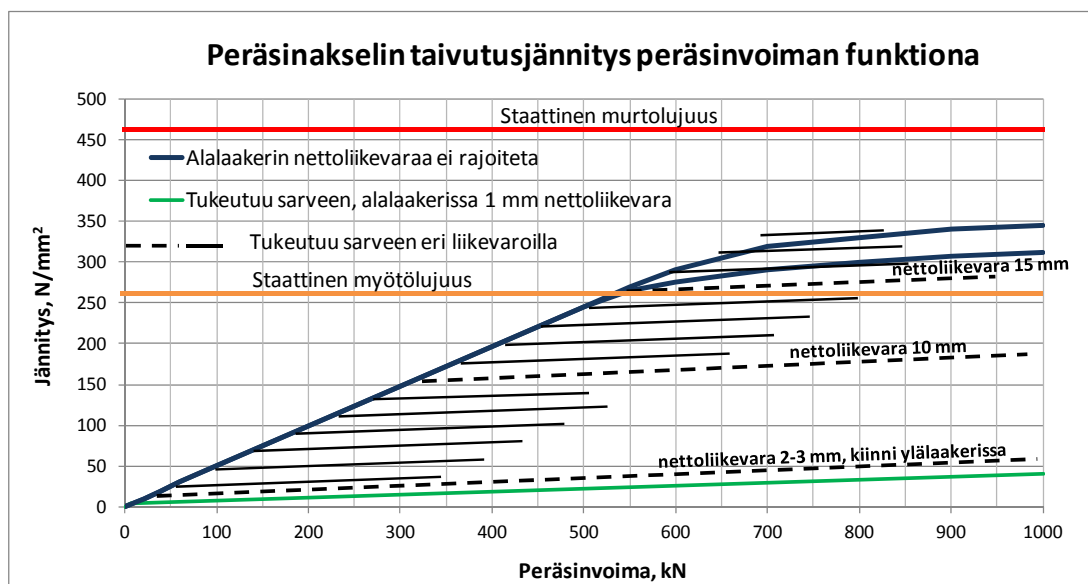
Kuvassa 5 on näytetty peräsinakselin taivutusjännityksen riippuvuus taivuttavasta voimasta (peräsinvoima). Välysten pysyessä sallituissa rajoissa, sarvi kantaa pääosan kuormasta ja taipuma plus kiertymä alalaakerissa on 1,4 mm 600 kN peräsinvoimalla, vihreä suora. Peräsinakselin taivutusjännitys on tuolloin noin 25 N/mm<sup>2</sup>. Noin 50 kN voimalla peräsinakseli on taipunut (ilman sarven kannatusta) ylälaakerin alaosan kohdalla välyksen salliman määrän (1 mm). Tällöin taipuma alalaakerissa on 3,5 mm, jos alalaakerin välystä ei rajoiteta.

Kuvaan on merkitty myös millimetrin taipumavälein kohta, jossa sarvi alkaa kannattaa. Jännitys kasvaa voiman kasvaessa aluksi jyrkemmin ja sarven tullessa mukaan huomattavasti hitaammin. Akselin myötörajan ylittyessä, tilanne muodostuu epätarkaksi, minkä vuoksi kuvassa on kaksi rajakäyrää<sup>6</sup>.

Kuva 5. *Ehjän peräsinakselin taivutusjännityksen riippuvuus peräsinvoimista erisuuruisilla alalaakerin nettoliikevaroilla. Jännitys nousee peräsinvoiman kasvaessa sinisen, paksun käyrän mukaisesti siihen saakka kunnes alalaakeri tukeutuu sarveen. Sen jälkeen jännitys kasvaa hitaasti. Jännityksen noustessa yli myötörajan, tilanne on sen verran epämääräinen, että on esitetty oletetut rajakäyrät.*

Ilman sarven kannatusta taivutusjännitys peräsinakselissa kasvaa noin  $50 \text{ N/mm}^2$  peräsinvoiman 100 kN kasvua kohti. Sarven ollessa mukana kannattamassa, vastaava jännityksen kasvu on vain noin  $5 \text{ N/mm}^2$ .

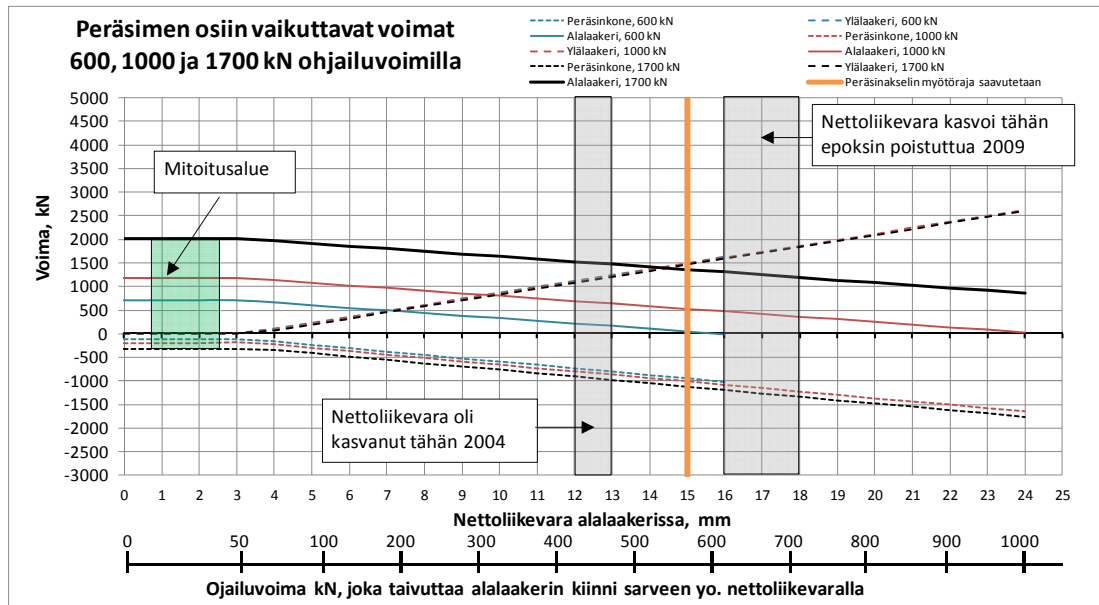
Kuva 6. Peräsimen laakerivoimat nettoliikevaran funktiona kolmella peräsinvoimalla. Kuvassa ei ole otettu huomioon tilanteen muutosta akselin myötörajan ylityksen jälkeen.

Alalaakeriin vaikuttava voima on normaalivälyksillä noin 1,2 kertaa peräsinvoima ja sen kuluminen on voimakkainta. Tällainen oli tilanne valuepoksin asennuksen jälkeen. Kun nettoliikevara kasvaa, peräsinsarvi alkaa kantaa vasta taipuman ollessa riittävän suuri. Vastaavasti alalaakeriin kohdistuva peräsinvoima pienenee.

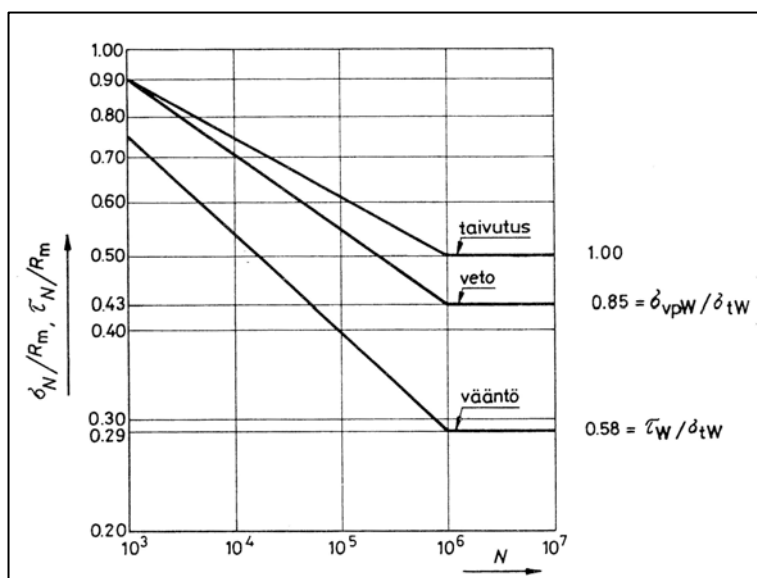
Kuvassa 1 on periaatteellinen teräksen Wöhler-käyrä<sup>1</sup>, jonka pohjalta tässä tutkinnassa käytetyt käyrät on muokattu. Kun asteikot ovat logaritmiset, käyrä muodostuu suorista osista. Väsytykskoikeissa kuormitus on sinimuotoinen. Väsytykskoikeet ovat huomattavasti enemmän aikaa vieviä kuin vetokokeet. Sen vuoksi melko harvoin on käytettävissä ti-lannetta vastaava Wöhler-käyrä.

Kuva 1. Sallitut väsymislujuudet arvioituina likimääräisesti murtolujuudesta kuormi-tuskertojen funktiona. Asteikot ovat logaritmiset.  $R_m$  on aineen murtolujuus, alaindeksi  $w$  ilmoittaa ikuisen keston rajan.

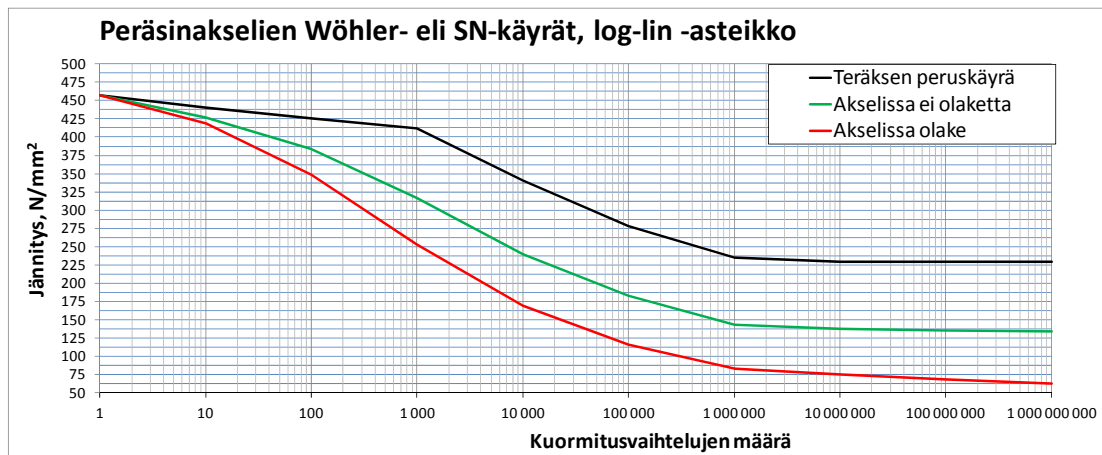
Kuva 2a. Peräsinakselien arvioidut väsymislujuuskäyrät, Wöhler- eli SN-käyrät. Pystyasteikko on lineaarinen, vaaka-asteikko logaritminen.

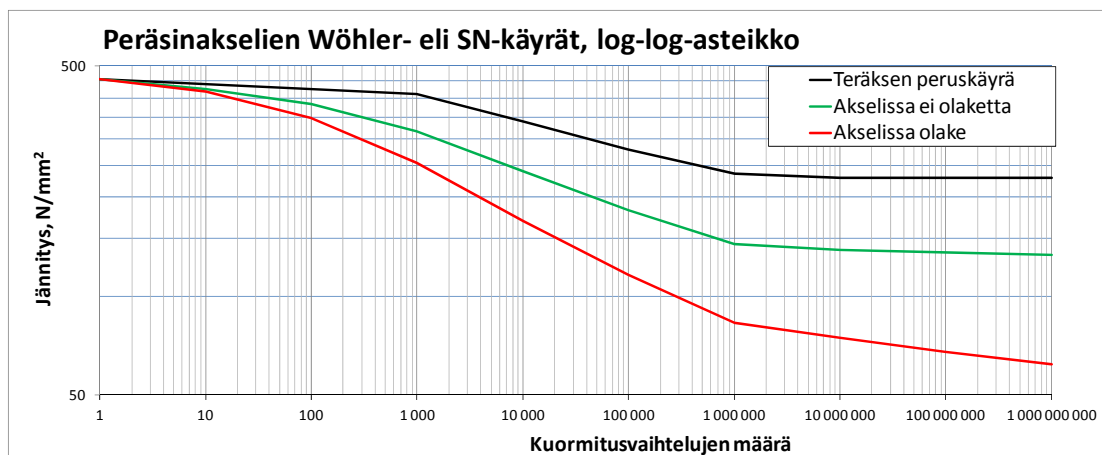
Kuva 2b. Peräsinakselien arvioidut väsymislujuuskäyrät, Wöhler- eli SN-käyrät. Molemmat asteikot ovat logaritmiset.

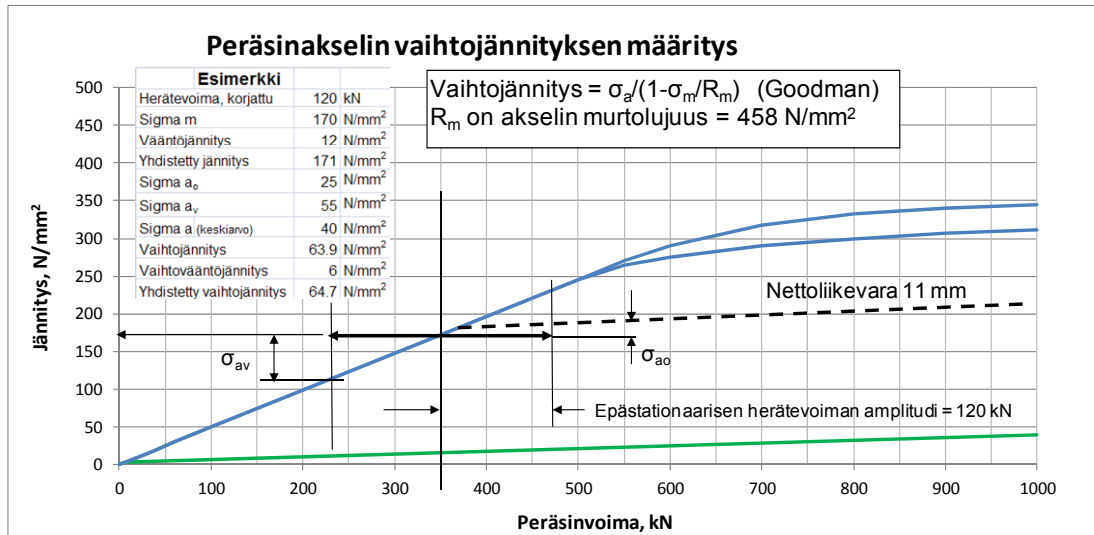
Voimista päästään edelleen jännityksiin kuvan 3 esittämällä periaatteella. Peräsinakseliin syntyy peräsinvoiman johdosta keskijännitys  $\sigma_m$ , johon lisätään herätevoiman mahdollisesti resonanssin vahvistama vaihtojännitys  $\sigma_a$ . Niistä voidaan muodostaa ekvivalentti väsymislaskelmassa käytettävä nollakeskijännityksen omaava jännitysamplitudi

Kuva 3. Väsymislaskelmissa käytettävän nollakeskiarvoisen taivuttavan vaihtojännityksen määrittystapa Goodmanin kaavalla. Esimerkin luvut eivät vastaa mitään SILJA EUROPAn tilannetta. Voimaväli on esimerkissä 300–400 kN, epästationaarisen voiman amplitudiksi on esimerkissä otettu 120 kN. Vääntöjännityksen vaikutus on vähäinen.

Voimavälin keskeltä katsotaan vastaava staattinen jännitys,  $\sigma_m$ . Mitataan voimavälin keskeltä kumpaankin suuntaan<sup>7</sup> epästationaarisen voiman suuruus (amplitudi), joka sisältää kierrosluvusta ja nopeudesta johtuvat korjaukset. Kuvan esittämällä tavalla konstruoidaan jännitykset  $\sigma_{ao}$  ja  $\sigma_{av}$  sekä lasketaan niiden keskiarvo  $\sigma_a$ . Se sijoitetaan Goodmanin kaavaan (kuvassa) ja saadaan vaihtojännitykseksi 63,6 N/mm<sup>2</sup>.
