## Tutkintaselostus

C4/2009M

### **M/S SILJA EUROPA (FIN), oikeanpuoleisen peräsinakselin katkeaminen Ahvenanmaan saaristossa 22.11.2009**

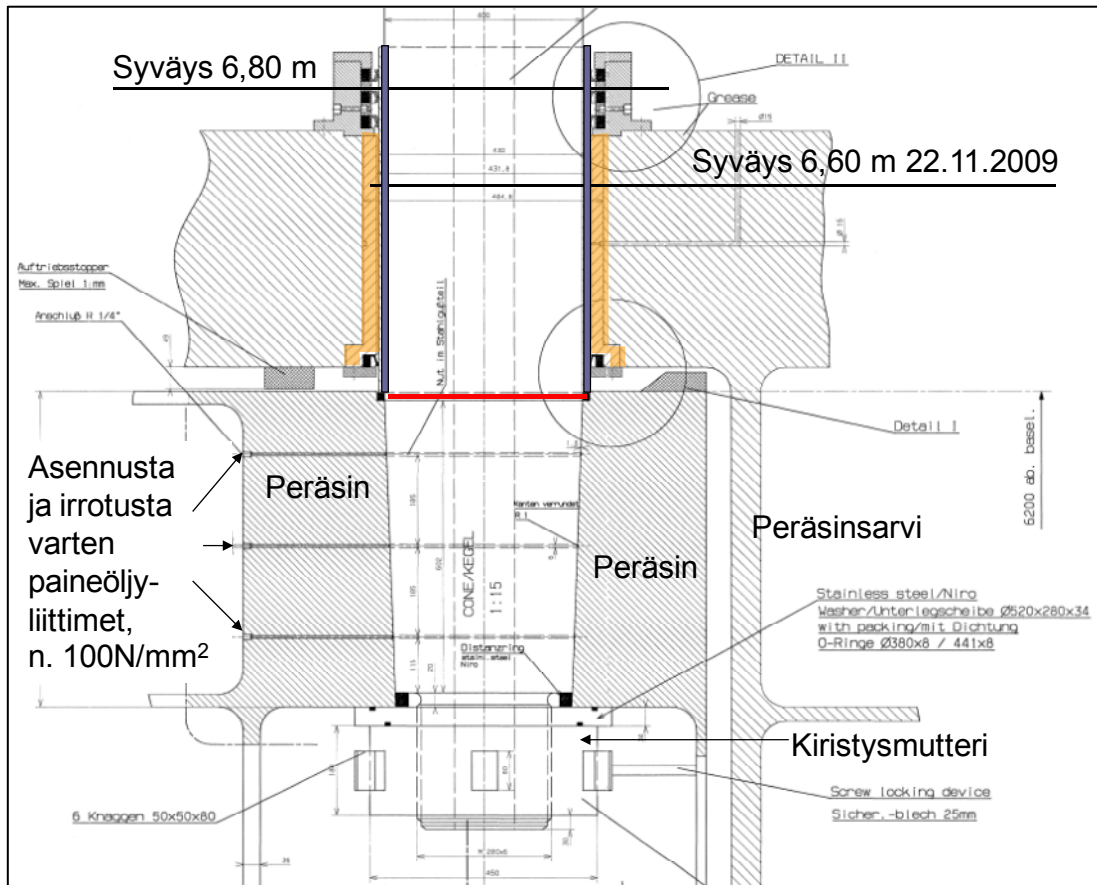
**Peräsिमien laakerit.** Ylälaakerin kuvaan on merkitty kiristysmutteri, paineöljyn liitännät, akselin katkeamiskohta ja syväyksiä. Materiaalit ovat samat kuin alalaakerissa, kuva 5b.

Kuva 5a. Peräsimen ylälaakerin piirustus, jossa näkyy peräsinakselin kartioliitos peräsimen. Pronssiholkki on näytetty oranssilla, ruostumaton teräspäällyste siniharmaalla. Laakerivälily on 1,8 mm (431,8–430,0). SB-peräsinakselin katkeamiskohta on merkitty punaisella (siinä kartio muuttuu sylinteriksi). Vinoviivoitus esittää valuosia.

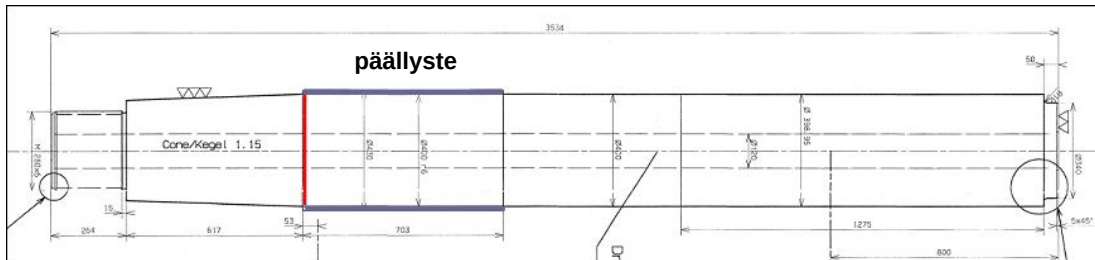
**Peräsinakselit.** Peräsinakselin pituus on n. 3,5 m ja paino n. 3,1 t, kuva 6, oli valmistettu seostamattomasta teräksestä CK 22 N, joka oli valamisen jälkeen taottu ja normalisointihehkutettu. Materiaalilla oli luokitustodistus, jonka mukaan se täytti sille asetetut normit. Peräsinakselin halkaisija on 400 mm. Akselin lujuusominaisuudet olivat tavanomaiset vastaten aluksen jääluokkaa<sup>9</sup>. Kutistusliitoksella asennetun akselin päällysteen paksuus oli 15 mm. Jastram-rullan hydraulikkaa varten akselin keskelle oli porattu halkaisijaltaan 120 mm reikä, jolla oli vain vähäinen akselin lujuutta heikentävä vaikutus.

Kuva 6. Peräsinakseli. Ruostumattomasta teräksestä tehty päällyste on näytetty siniharmaalla. Peräsinakselin läpi oli porattu halkaisijaltaan 120 mm reikä Jastram-rullan hydraulikkaputkia varten. Punaisella on näytetty SB-peräsinakselin katkeamiskohta.

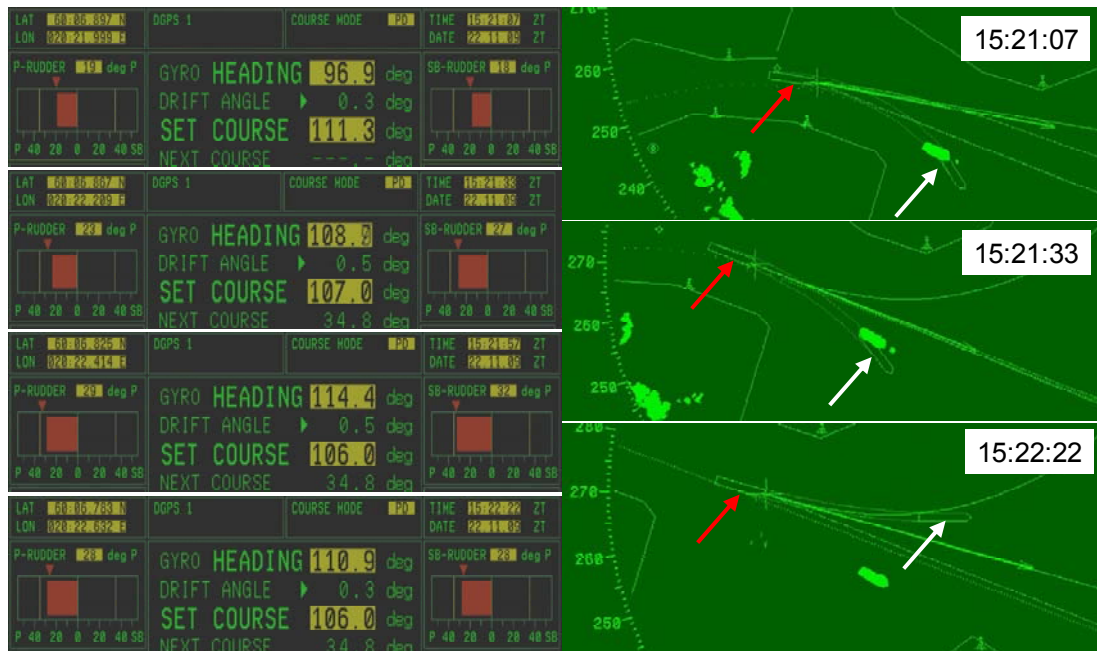
Kuva 8. Oikealle klo 15:20 tehdyn käännöksen (kuva 7) stötteauksessa käytettyjä suuria peräsinkulmia conning näytöllä (vasemmalla) ja vastaavia tutkakuviä (oikealla). Peräsimet on käännetty vasemmalle: vasemmalla BB ja oikealla SB - peräsinkulma. Tutkakuviissa prediktorin ennakoima paikka minuutin kuluttua on merkitty valkoisella nuolella ja aluksen sen hetkinen paikka punaisella nuolella. Valkoisen nuolen lähellä oleva vihreä tutkakaiku on M/S FJÄRDVÄGEN.

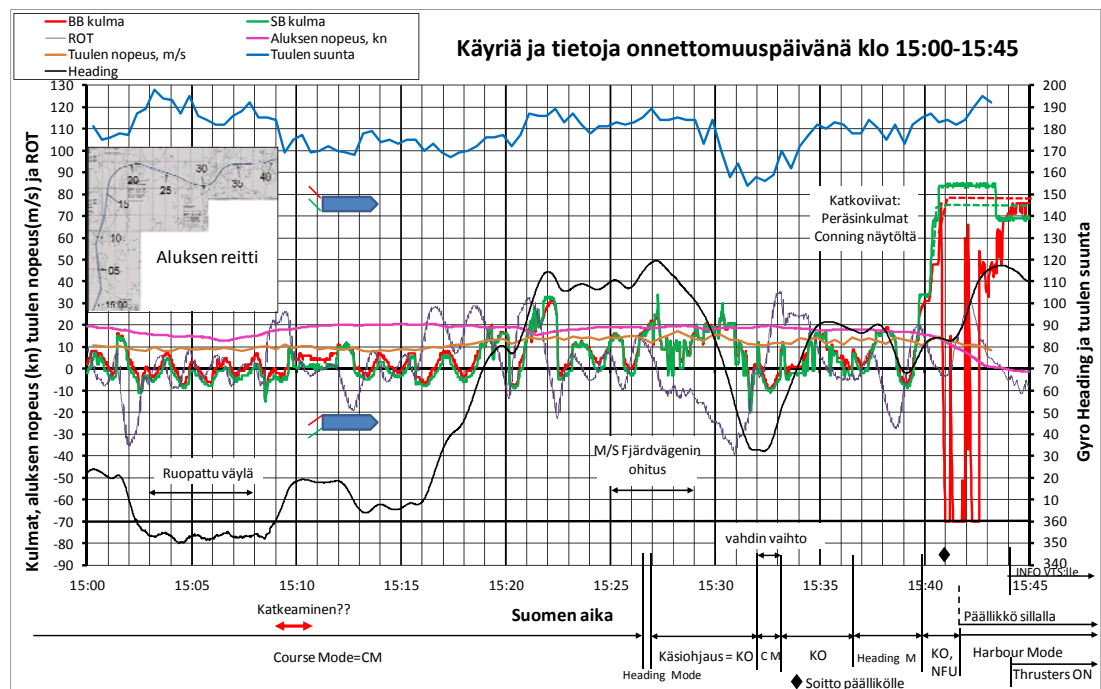
Kuva 9. Onnettomuusajankohdan tietoja aluksen kulusta ja ohjauksesta. ROT on Rate Of Turn (aluksen kääntymisnopeus, astetta minuutissa), Heading on keulan suunta. SB-peräsinkulma akselin katkeamisen jälkeen on näyttölaitteen näyttämä kulma, tosiasiallinen peräsinkulma on tuntematon.

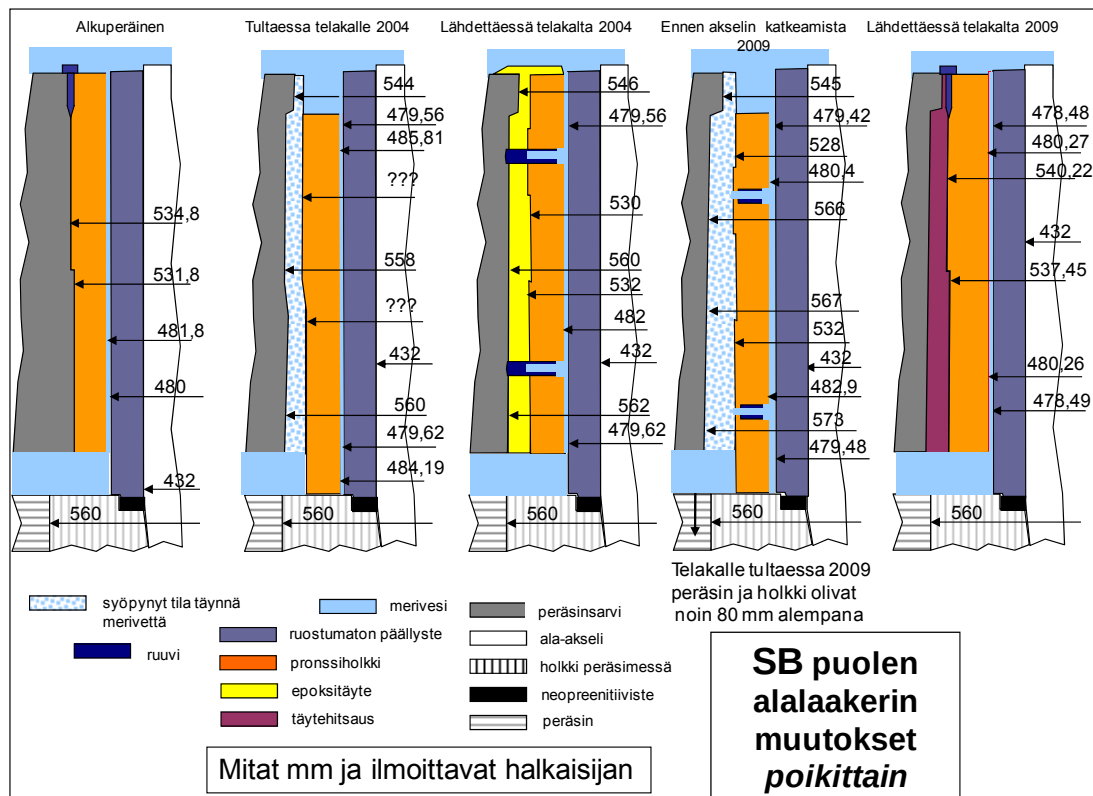
Kuva 18. SB alalaakerin eräät poikittaiset mittaustulokset.

Kuvaa laadittaessa on oletettu, että holkin olakkeesta pesään syntynyt mutka hiottiin pois vuonna 2004 ja seinämää tasoitettiin myös muualta, jolloin ainesta poistettiin todennäköisesti 1–2 mm.

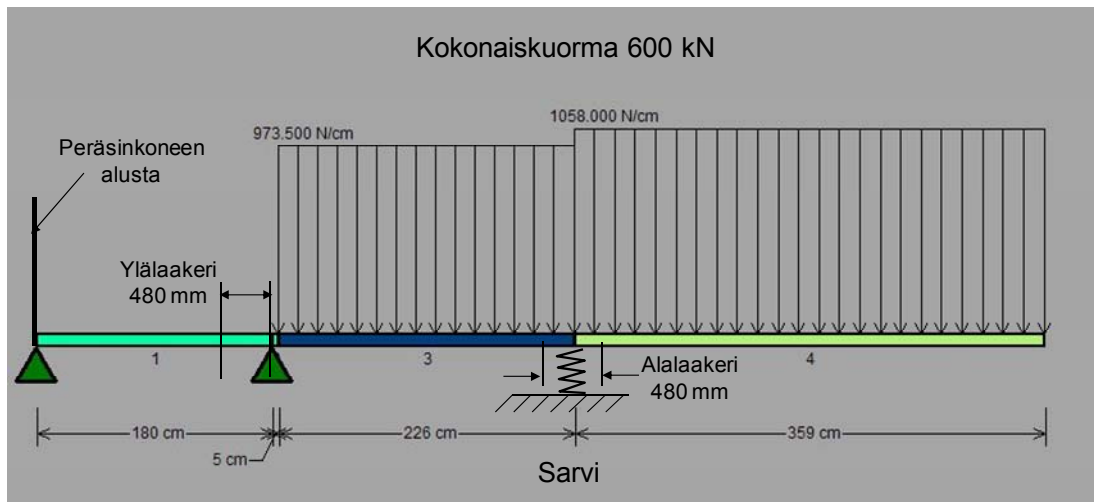
Liikevaran vaikutusta peräsinakselin taivutusjännitykseen on tarkasteltu likimääräisesti peräsimen palkkimallin avulla, kuva 19. Peräsinakselin kriittinen kohta on ylälaakerin alaosassa, jossa jännitys on suurin ja jossa katkeaminen tapahtui.

Kuva 19. Peräsimen tarkastelussa käytetty palkkimalli. Palkin eri osat on näytetty eri väreillä, koska eri osien neliömomentti ja taivutusvastus on erilainen. Kiinnitys peräsinkoneeseen on niveltuki-tyyppiä vastaten luokituslaitoksen oletusta. Todellisuudessa kiinnitys on hieman jäykempi.

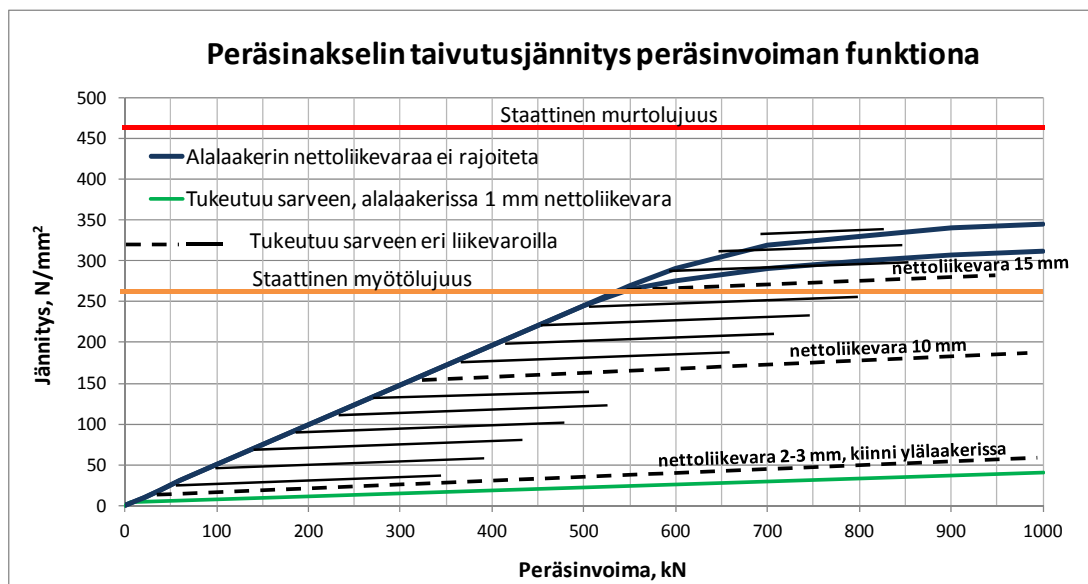
Kuvassa 20 on peräsinakselin taivutusjännityksen riippuvuus taivuttavasta voimasta. Siinä, paksu käyrä vastaa tilannetta, jossa peräsinakselin ja peräsimen muodostama palkki taipuu ulokepalkkina, ilman peräsinsarven antamaa tukea. Akselin myötörajan ylityessä, tilanne muodostuu epätarkaksi, minkä vuoksi kuvassa on kaksi rajakäyrää<sup>22</sup>. Kuvaan on merkitty myös millimetrin nettoliikevaran välein kohta, jossa sarvi alkaa kantaa. Jännityksen kasvu voiman kasvaessa hidastuu sarven tullessa mukaan.

Kuva 20. ***Ehjän** peräsinakselin taivutusjännityksen riippuvuus peräsinvoimista erisuuruksilla alalaakerin nettoliikevaroilla. Jännitys nousee peräsinvoiman kasvaessa sinisen, paksun käyrän mukaisesti siihen saakka kunnes alalaakeri tukeutuu sarveen. Sen jälkeen jännitys kasvaa hitaasti. Jännityksen noustessa yli myötörajan, tilanne on sen verran epämääräinen, että on esitetty oletetut rajakäyrät.*

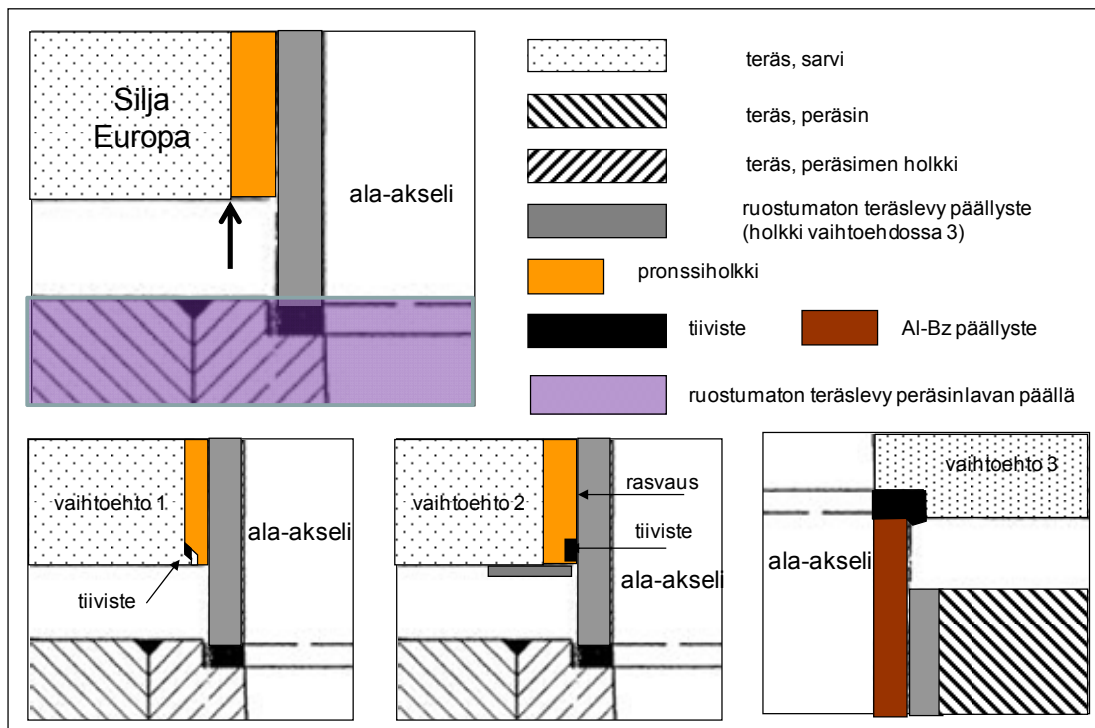
Aluksen alalaakerin rakenne on galvaanista korroosiovaaraa ajatellen epäedullinen, koska pronssi on suojaamattomana merivesi-elektrolyytissä välittömässä yhteydessä valuteräkseen, kuvat 5a, 5b ja 25.

Kuvassa on näytetty vain alalaakerin alareuna; vastaava kohta yläreunassa SILJA EUROPA:ssa oli suojaamatta ja vaihtoehdoissa suojattu.

Kuva 25. SILJA EUROPA:n alalaakerin alareunan rakenne sekä vaihtoehtoisia, muissa aluksissa käytettyjä rakenteita. SILJA EUROPA:n peräsinen päällysteen laajuus on esitetty kuvassa 12. Vaihtoehto 1 on useimmin käytetty, mm SILJA SERENADE ja SILJA SYMPHONY.

**Terävä, 0,3 mm syvyinen olake** (kuva 22) SB akselissa heikensi merkittävästi sen väsymislujuutta ja on akselin katkeamisen merkittävin syy. Peräsinakselin olake oli tuntemattomasta syystä jäänyt teräväksi. **Galvaaninen korroosio alalaakerissa** (kuva 25) on tutkijoiden mielestä toinen pääsyy vaurioon. Se ei yksin kuitenkaan olisi riittänyt aiheuttamaan toteutunutta pitkällistä peräsinakselin väsymisprosessia. Näiden tekijöiden samanaikaisuus aiheutti sen, että **akselin kestävyys oli oletettua heikompi ja sen jännitykset ylittivät mitoitusarvot kahdessa vaiheessa**. Nämä tekijät olivat täysin normaalista laivanrakennuskäytännöstä poikkeavia.

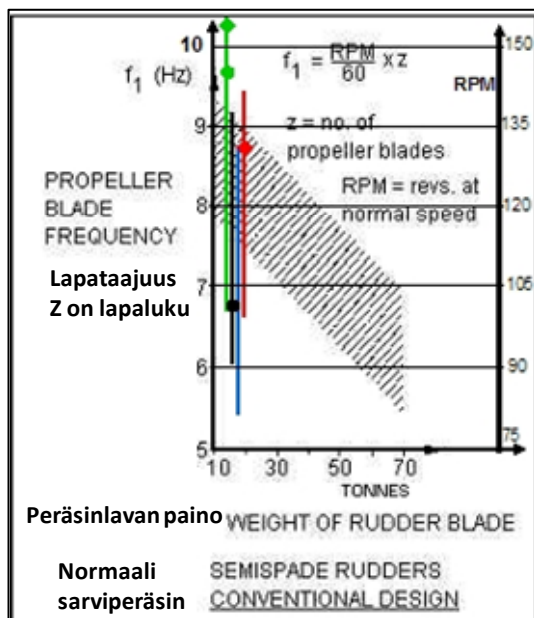
Kuva 26. Ehjän sarviperäsimen ominaistajuus peräsinlavan painon funktiona. SILJA EUROPA:n potkurin kierroslukualue on merkitty punaisella. Kuvassa on myös kolmen muun aluksen tilanne. Vinoneliö ilmoittaa potkurin kierrosluvun kun akseligeneraattori on käytössä. Ympyrät ilmoittavat yleisimmin käytetyn kierrosluvun. Vaarallinen alue on viivoitettu. Det Norske Veritasin alkuperäistä kuvaa on muokattu. ("Semispade rudder of conventional design" on sama kuin sarviperäsin)

Peräsimen poikittaisliikkeen voimistuminen lisää peräsinakselin jännityksiä. Kuvassa 26<sup>28</sup> on näytetty sarviperäsimelle vaarallinen potkurin kierroslukualue viivoitettuna. SILJA EUROPA:n lapataajuusalue on merkitty kuvaan punaisella. Kuvaa on lisätty kolmen muun vastaavanlaisen aluksen tiedot. Normaali kierrosluku vaihtelee välillä 100–143 1/min.

**Resonanssi-ilmio ja peräsimien värähtely.** Tämänäyttypisten autolauttojen peräsimen rakenne ja potkurien optimikierroslukualue johtavat siihen, että lapataajuusresonanssia ei voi kokonaan välttää. Vertailulaivoista (kuva 26) SILJA EUROPA osui pahiten vaaralliselle alueelle. Peräsimen resonanssivärähtely nopeutti olakkeen ja korroosion vaikutusta.

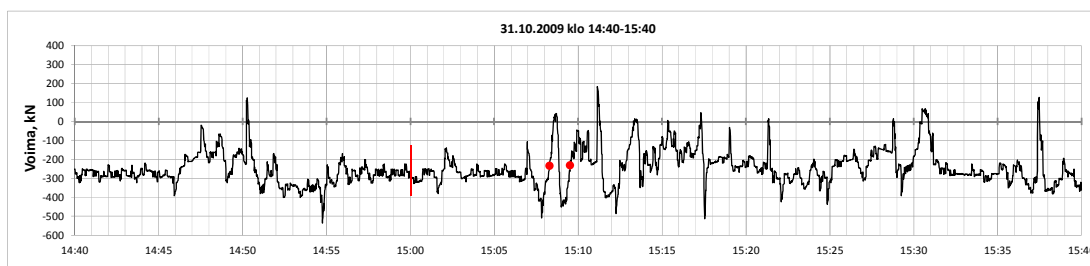
**Taivuttavat voimat.** Peräsimeen kohdistuva taivuttava voima muodostuu kahdesta komponentista: muutaman sekunnin lähes vakiona pysyvistä ns. *stationaarisesta* peräsimeen kohdistuvasta peräsinvoimasta ja potkurivirtauksen synnyttämästä aluksen nopeudesta ja potkurin kierrosluvusta riippuvasta useita kertoja sekunnista muuttuvasta, syklisestä ns. *epästationaarisesta* voimasta. Stationaarinenkin voima on muuttuva ja synnyttää ns. hitaasti muuttuvan vaihtojännityksen, kuva 27a.

Kuva 27a. Peräsintä taivuttava voima tunnin ajalta 30.10.2009 klo 14:40–15:40.

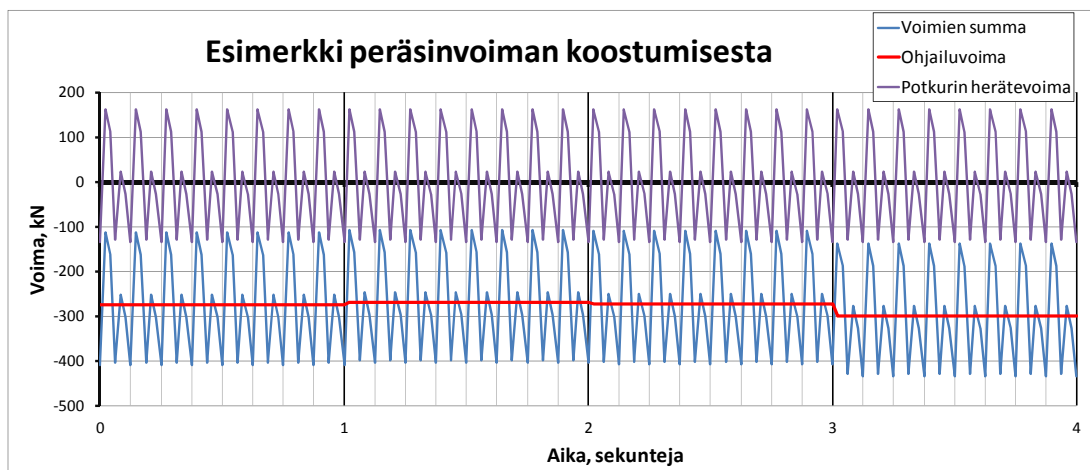
Kuva 27b. Peräsintä rasittavan voiman periaatteellinen malli. Voima koostuu stationaarisesta peräsinvoimasta ja potkurin pyörimisestä johtuvasta noin 8 Hz taajuudella vaihtuvasta epästationaarisesta voimasta. Vaaka-asteikon pienin väli vastaa potkurin pyörimistä 90 astetta, kun kierrosluku 120 1/min. Kuva on ote edellisestä kuvasta klo 15:00 alkaen 4 sekuntia.

Kuvaan on merkitty punaisin pistein yksi ns. hidas jakso. Kuvassa 27b on näytetty neljän sekunnin ajalta alkaen klo 15:00 (punainen viiva kuvassa 27a), miten nämä kaksi voimaa summautuvat<sup>31</sup> aluksen nopeuden ollessa 20,14 solmua.

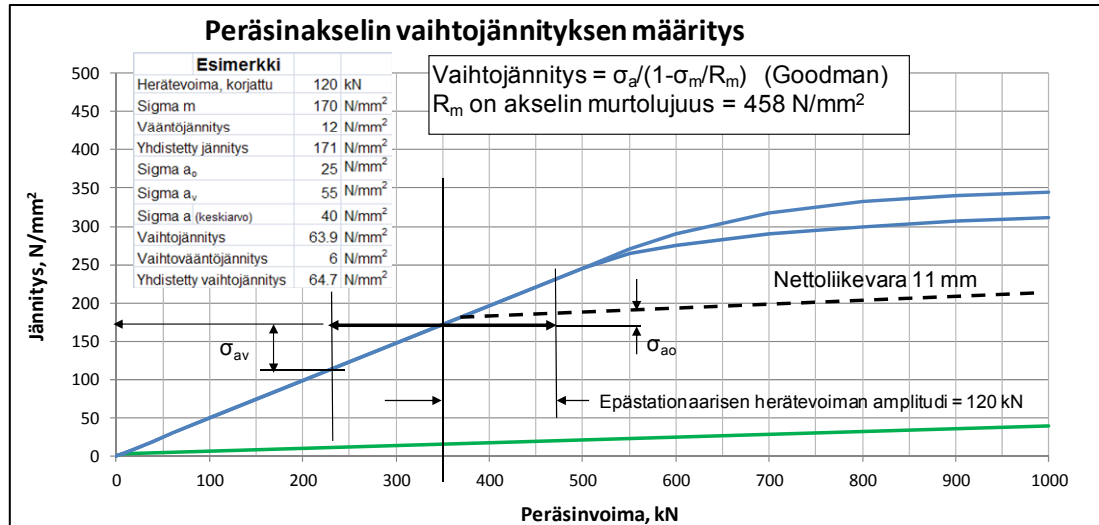
Muunnos vaihtojännityksiksi on tehty kuvassa 28 esitetyllä periaatteella. Ensin on määritetty tilanteessa vallinneen epästationaarisen potkurista johtuvan voiman aiheuttama vaihtojännityksen keskiarvo. Se on sitten Goodmanin kaavalla muunnettu sellaiseksi, että keskijännitys on nolla.

Kuva 28. Väsymislaskelmissa käytettävän nollakeskiarvoisen vaihtojännityksen määrittäminen Goodmanin kaavalla ilman puristusjännitystä. Esimerkin luvut eivät vastaa mitään SILJA EUROPA:n tilannetta. Voimaväli on esimerkissä 300–400 kN, epästationaarisen voiman amplitudiksi on esimerkissä otettu 120 kN. Vääntöjännityksen vaikutus on vähäinen.

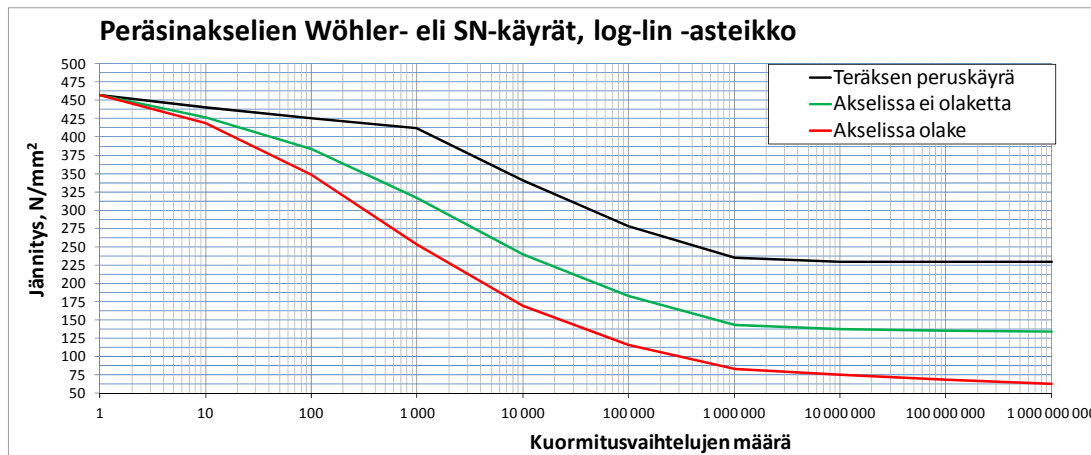
Peräsinakselin väsymislajuuden arviointi perustuu Wöhler-käyrään, kuva 29. Käyrä esittää, kuinka monta vaihtuvaa tietyn suuruista jännitystä (lukumäärä yli noin tuhat) tai venytys/puristus vaihdosta (lukumäärä alle noin tuhat) materiaali kestää. Lähtökohtana on peräsinakselin arvioitu peruskäyrä, musta. Siihen on tehty normaalit korjaukset johtuen pinnan laadusta ja kappaleen koosta ja saatu vihreä käyrä. Mikäli rasituksen alaisessa kappaleessa on lovi, säröjä tai vastaavaa, väsymislajuus heikkenee. Loven vaikutus voidaan ottaa huomioon esimerkiksi ns. loven vaikutusluvun avulla. Kun SB-akselissa olleen 0,3 mm terävän olakkeen vaikutus otetaan huomioon, päädytään punaiseen käyrään.

Kuten kuvasta 29 käy ilmi, teräksellä on sellainen ominaisuus, että tietyn jännitysrajan alapuolella kappale kestää käytännöllisesti katsoen rajattoman määrän jännitysvaihtelua. Tämän rajan alapuolella olevat vaihtojännitykset ovat ns. *ikuisen keston* alueella, eikä niitä yleensä tarvitse ottaa huomioon väsymislaskelmissa.

Kuva 29. Teräksen väsymislujuuden peruskäyrä (musta) ja peräsinakselin arvioidut väsymislujuuskäyrät, Wöhler- eli SN-käyrät keskijännityksen ollessa nolla. Vaaka-asteikko on logaritminen.

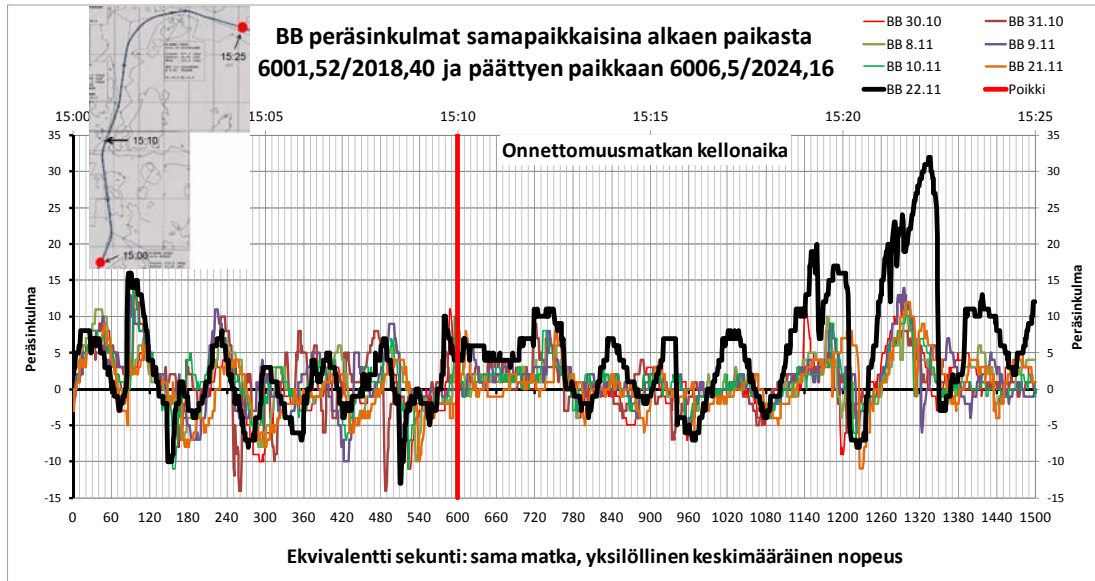
Tutkijat ovat arvioineet katkeamishetken ajankohdan perustuen seitsemän eri päivän samapaikkaisiksi siirrettyjen peräsinkulmien vertailuun (kuva 34). Lisäksi käytettiin hyväksi kuvan 34 peräsinkulmien tilastollista analyysiä (piirrettiin keskiarvo  $\pm$  kaksi kertaa keskihajonta) sekä kyseisten päivien keulan suunnan tietoja. Onnettomuuspäivän peräsinkulmat alkoivat poiketa muiden päivien kulmista näiden kuvien perusteella klo 15.10 jälkeen.

Kuva 34. Eri päivien BB-peräsinkulmat samapaikkaisiksi muunnettuina. Onnettomuspäivän käyrä on näytetty mustalla. Alku- ja päätepiste on näytetty reittipiirroksessa punaisilla ympyröillä.

Peräsinakselin murtopinnan tarkastelun perusteella akseli on katkennut taipuessaan ulospäin (toisin sanoen: kun peräsimet ovat olleet käännettyinä vasemmalle). Tämä on mahdollista käännöksen noin klo 15:10 aikana (tällöin käännös oikealle pysäytettiin vas-  
taruorilla vasemmalle, ”stöttaamalla”).

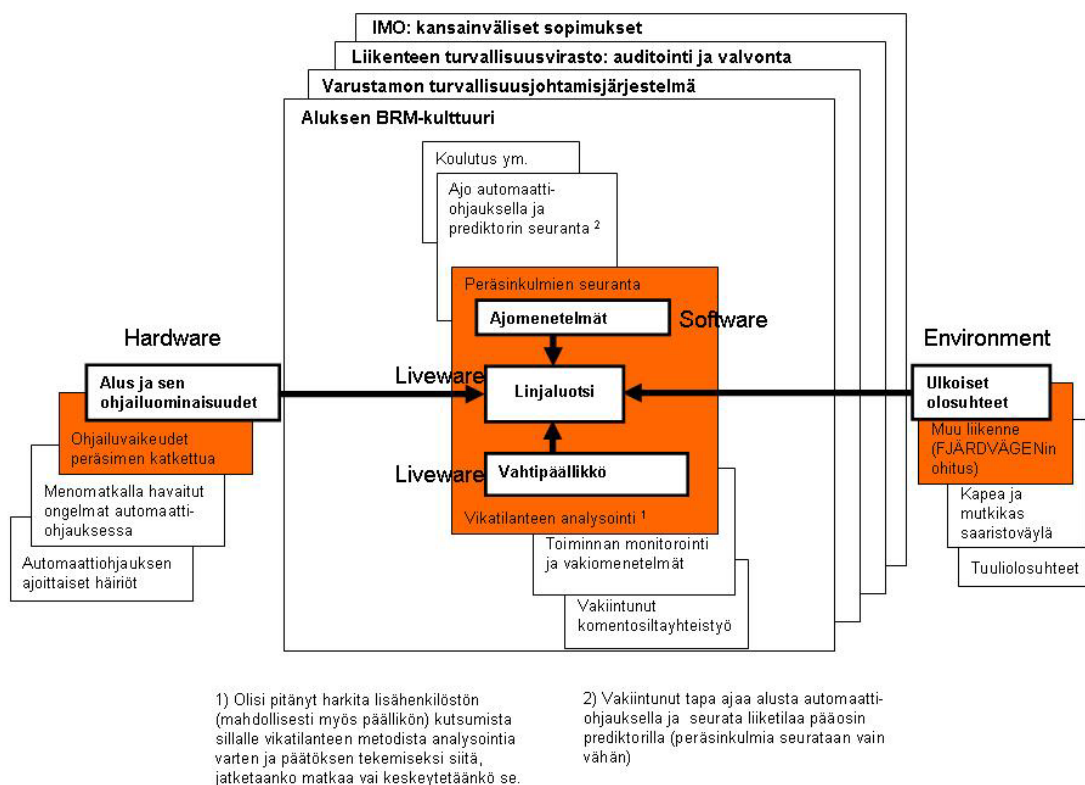
Aluksen ohjailussa esiintyneiden poikkeavuuksien selvittely ja tilanteen hallinta on analysoitu alusta ohjanneiden henkilöiden näkökulmasta hyödyntäen sovellettua SHELL-ajatusmallia<sup>38</sup> (kuva 35), joka kuvaa komentositaitoiminnassa aluksen ohjailun kannalta merkittäviksi katsottuja inhimillisiä ja teknisiä vuorovaikutuksia.

Kuva 35. Aluksen käsittelyyn ja päätöksentekoon vaikuttaneet seikat komentositalla peräsinakselin katkettua kuvattuna sovelletun SHELL-mallin avulla.
