## **Tutkintaselostus**

C5/2009M

**M/V EMSRUNNER, karilleajo Kalajoen edustalla 11.12.2009**

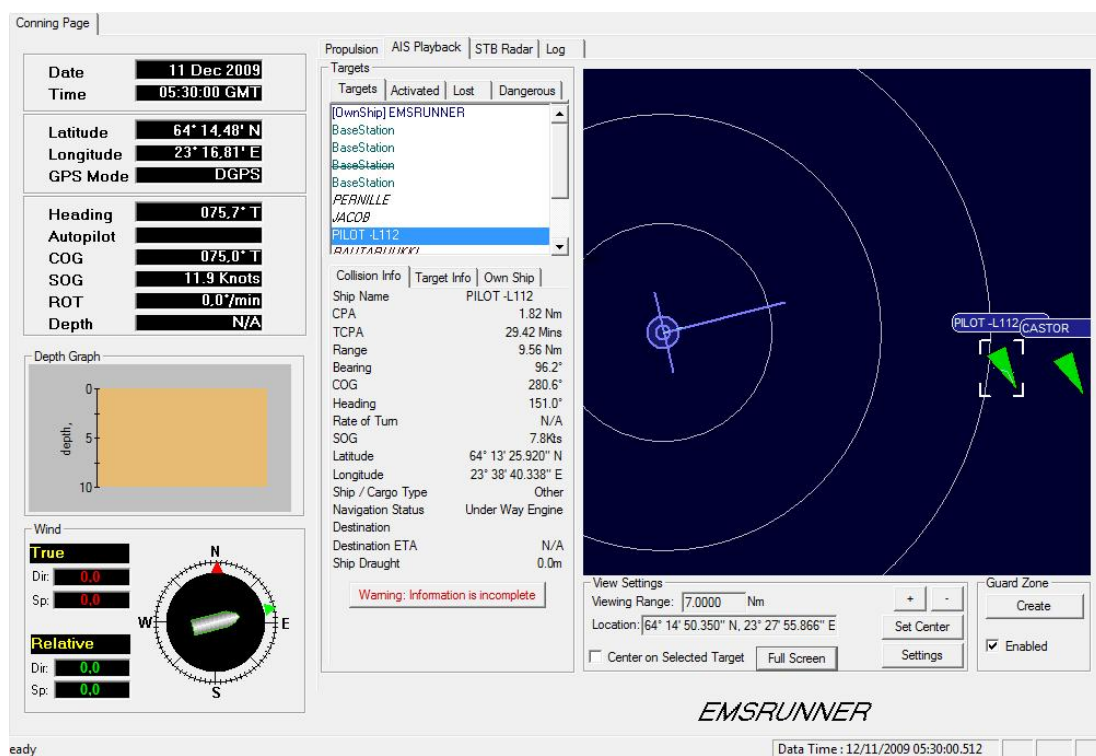
Kuva 1. Kello 07.30 kutteri matkalla luotsipaikalle, etäisyys EMSRUNNERista ~ 9,5 nm. Lähde: VDR AIS -tallenne.

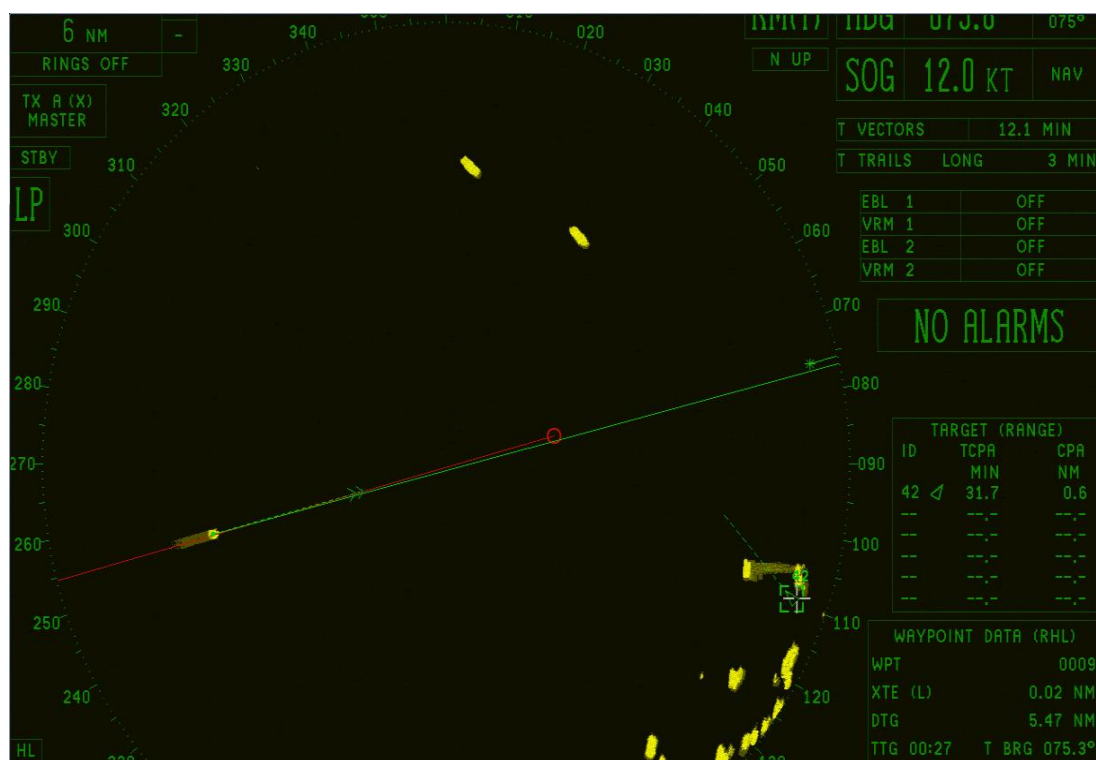
Kuva 2. Kello 07.33 EMSRUNNER, keulasuunta 075,3°, suoraan kohti luotsipaikkaa, joka 5,47 nm päässä. Kutteri ARPA-maalina (42) Äijänkallion RACONin läheisyydessä.

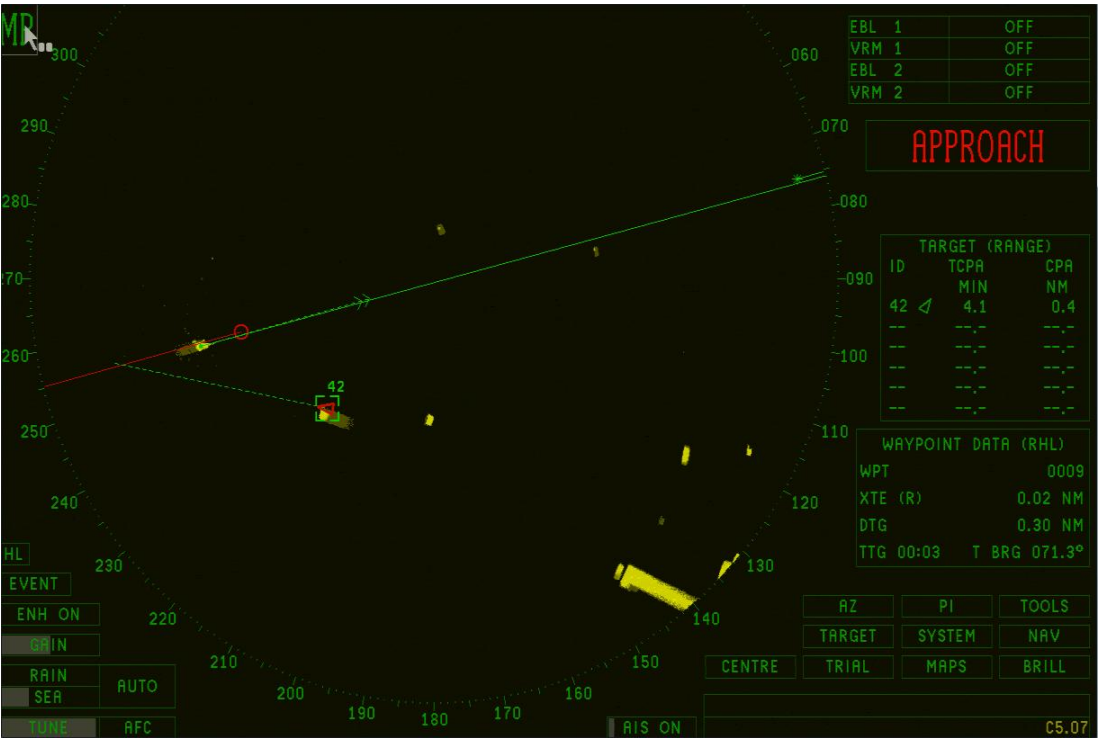
Kuva 3. Kello 08.00 alus 0,3 nm luotsipaikasta; WAYPOINT APPROACH ALARM. Kutteri etuoikealla, ARPA-maali 42. Äijänkallion RACON suunnassa SE.

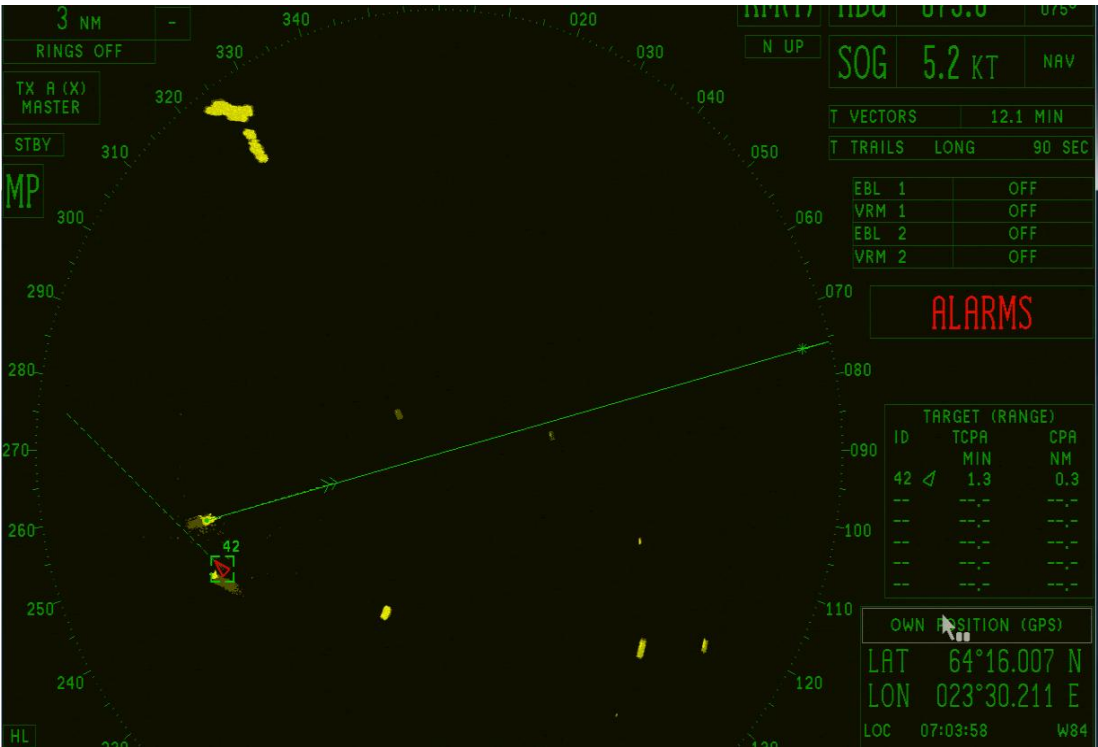
Kuva 4. Kello 08.04 kutteri lähestyy aluksen perän oikealta puolelta; suuntima 168,3°, etäisyys 0,37 nm. Aluksen keulasuunta 075,6°, nopeus 5,2 solmua.

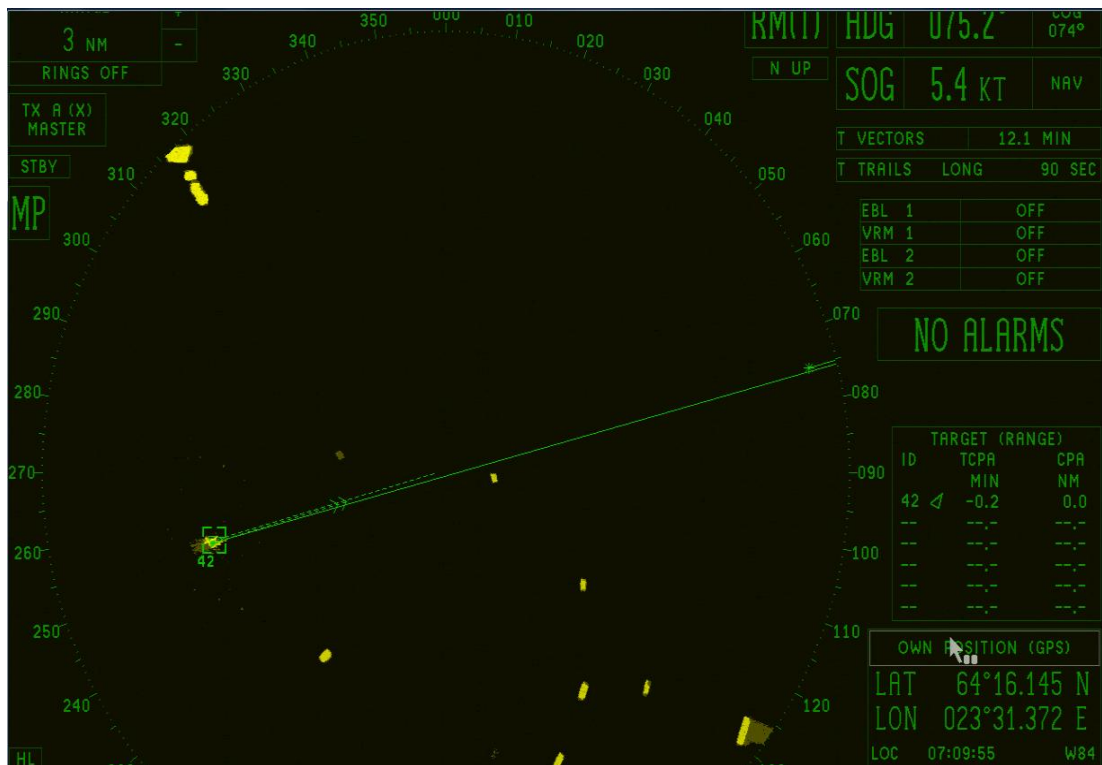
Kuva 5. Kello 08.10 luotsi nousee kutterista alukseen sen vasemmalta sivulta. Aluksesta pohjoiseen näkyvät tutkakaiut tulevat Maa- ja Ulkokallan saarista.

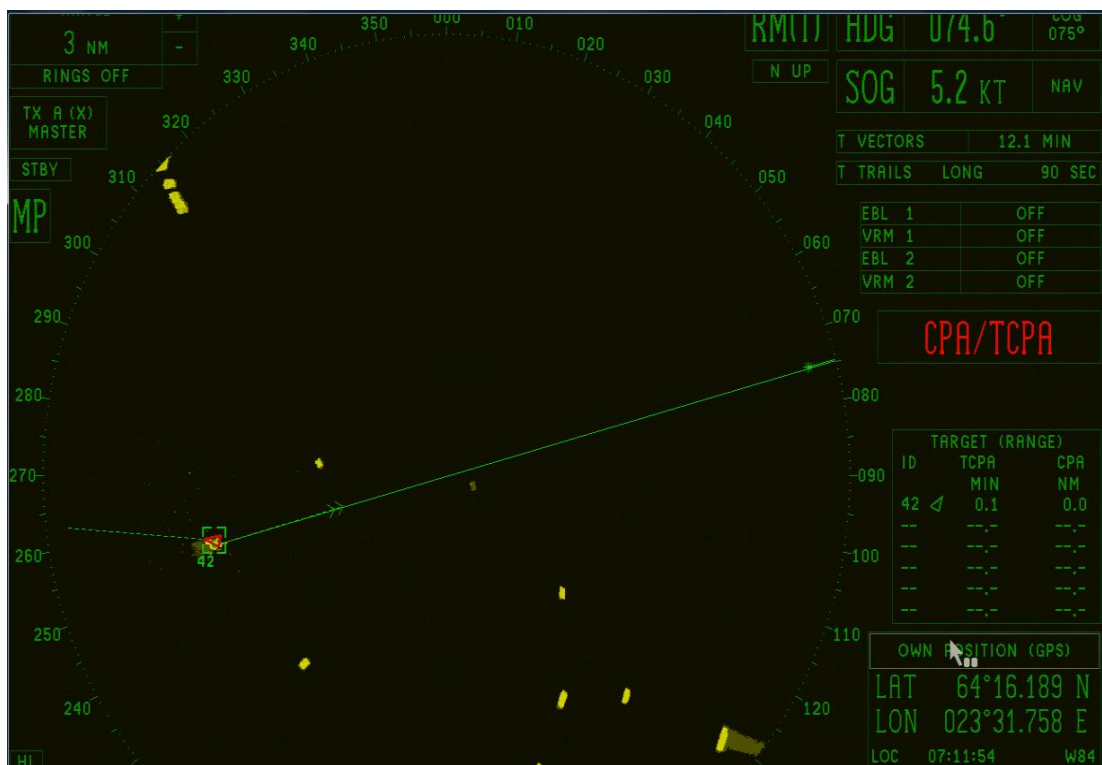
Kuva 6. Kello 08:12:11 luotsi saapuu komentosillalle tervehtien päällikköä ja varmistuen tutkalta aluksen sijainnin etuvasemmalla olevaan tutkamaaliin. Tämän jälkeen hän vahvistaa päällikölle nopeuden ("Full ahead") ja ohjailusuunnaksi 080 astetta. Kello 08:12:45 luotsi kysyy aluksen syväyksen, jonka päällikkö vahvistaa neljäksi metriksi.

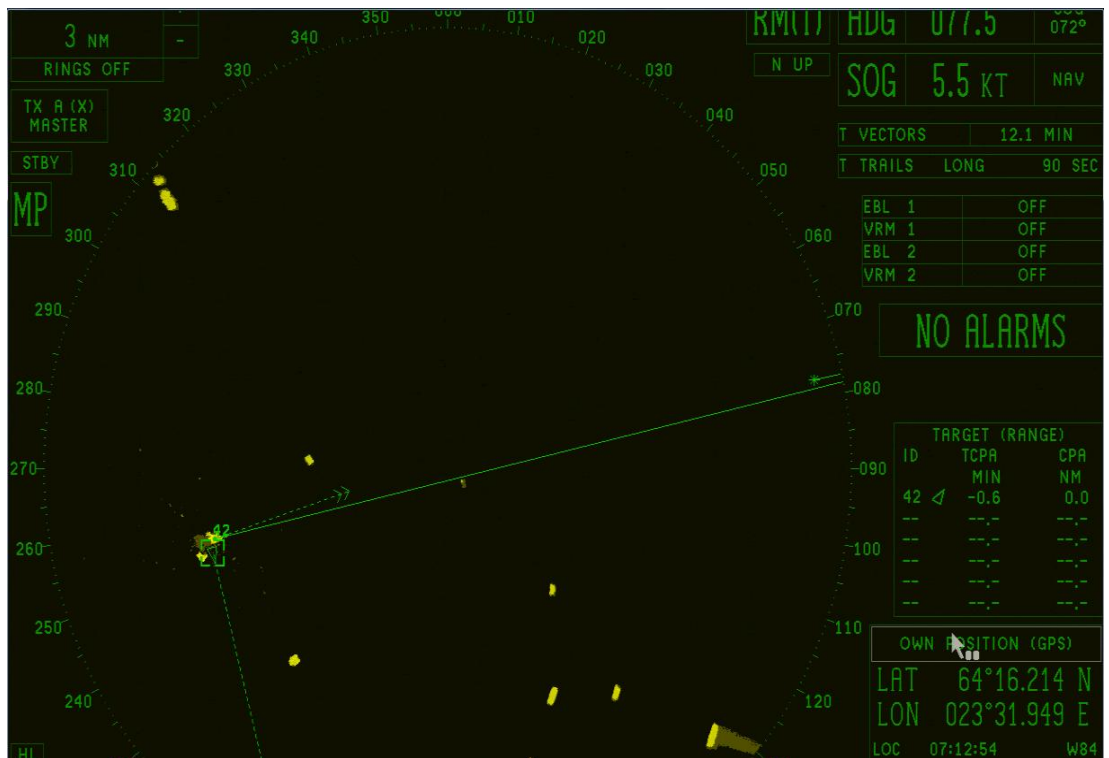
Kuva 7. Kello 08:13:27 luotsi varmistaa tutkakuvasta aiemman olettamuksensa aluksen oikeasta paikasta. Kysyy päälliköltä aluksen maksiminopeuden, jonka päällikkö vahvistaa 12 solmuksi.

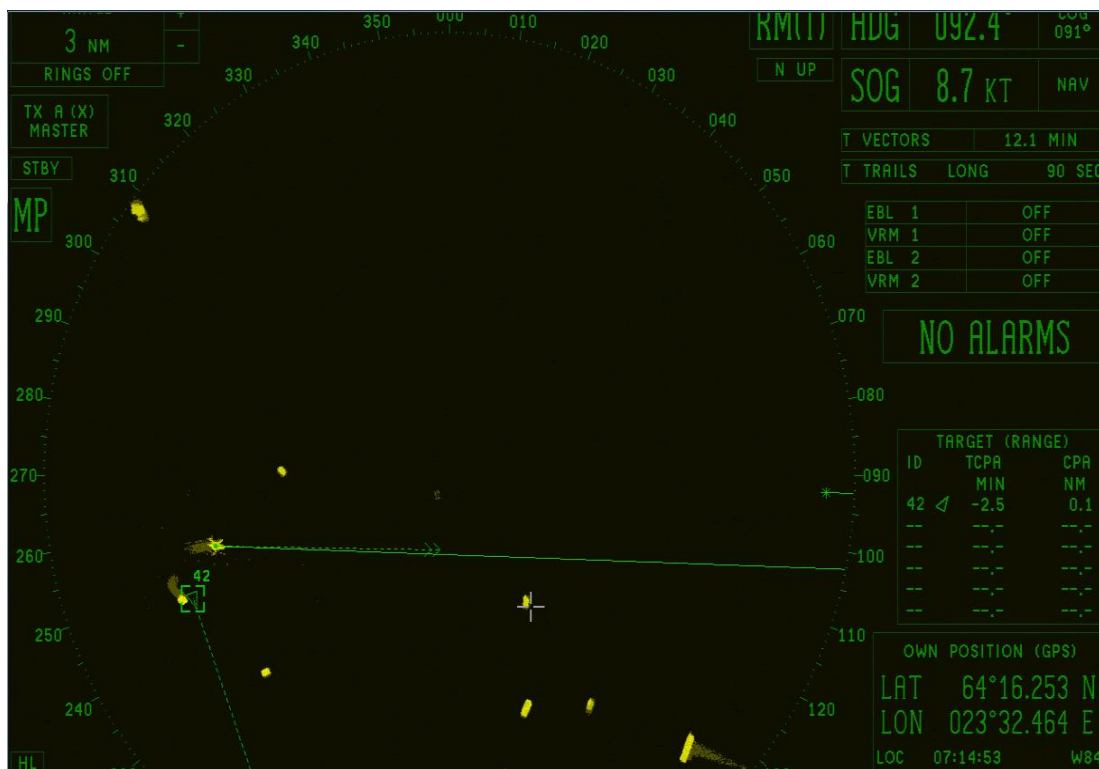
Kuva 9. Kello 08.15 keskustelua ohjailusta, koneista, säästä yms.

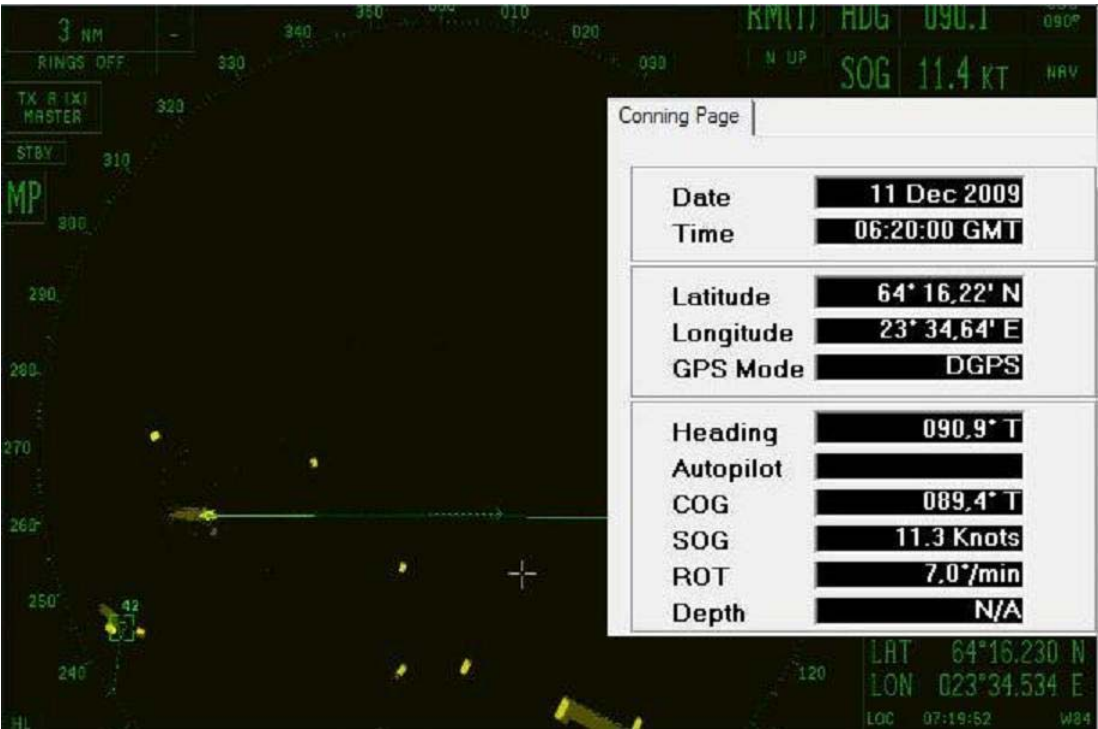
Kuva 12. Kello 08:20: 51 luotsi soittaa kutterinkuljettajalle ja varmistaa tältä sijaintinsa Kaarlo-poijuun nähden. Kutteri lähestyy Kaarlo-poijuja.
