## Tutkintaselostus

C2/2010M

### **M/S GLOBAL CARRIER (FIN) ja M/S ECOSTAR G.O (MHL), yhteentörmäys Oxelösundissa, Ruotsissa 27.2.2010**

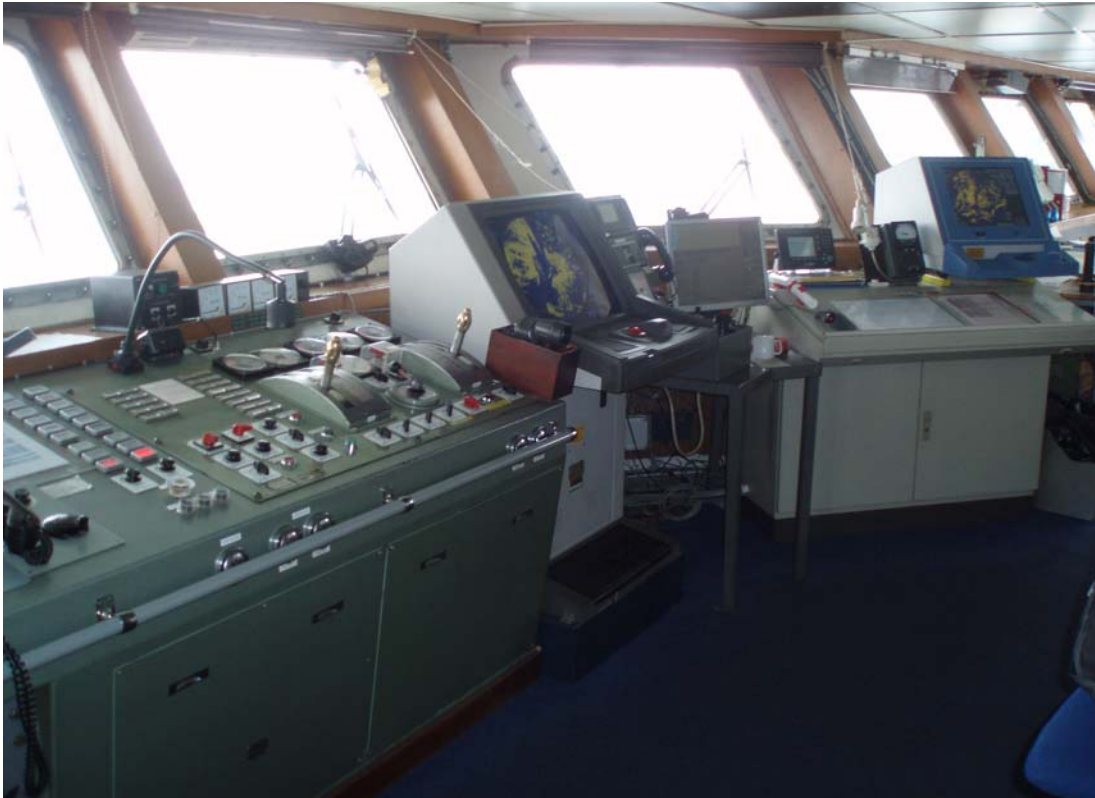
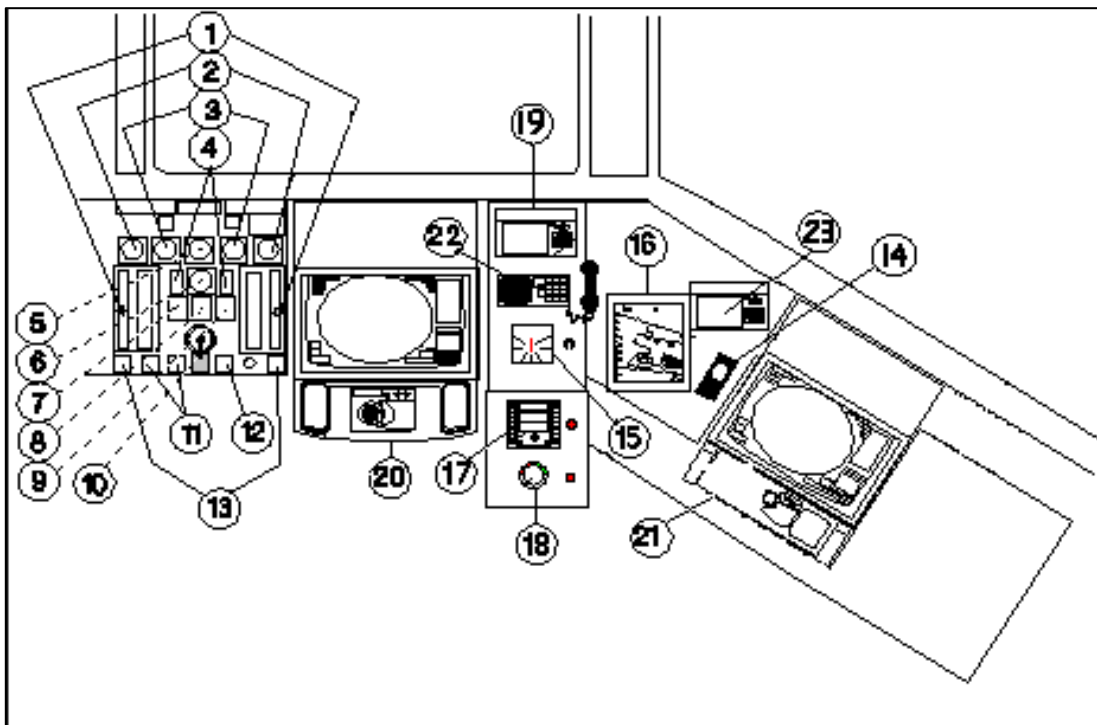
Alus on rakennettu vuonna 1978 ja komentosilta edustaa tuota aikaa. Komentosillan laitteisto on sijoitettu keskikonsoliin sillan etuseinälle. Tutkat, automaattiohjauslaite ja elektroninen merikartta on sijoitettu keskikonsolin oikealle puolelle, ohjauspaikan viereen (kuva 3). Lokin näyttö on keskikonsolissa, eikä näy ohjauspaikalle. Lokin näyttämä nopeustieto ei ole luotettava. Siksi sen antamaa nopeustietoa ei ohjattu muille laitteille. Tällainen ratkaisu vaikeuttaa navigointilaitteiden monitorointia. Kyseinen järjestely ei tue komentosiltaresurssien tehokasta käyttöä.

Kuva 3a. Päällikön ohjailupaikka.

Kuva 3b. Päällikön ohjailupaikka, numerointi on selitetty taulukossa 1.

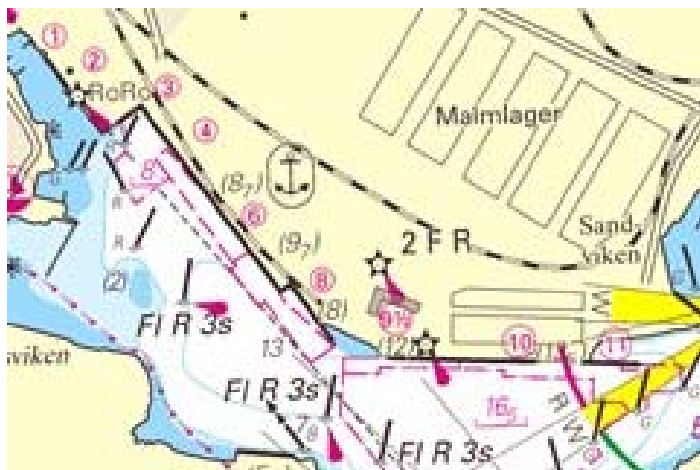
Kuva 5. Onnettomuuspaikka Oxelösundissa.

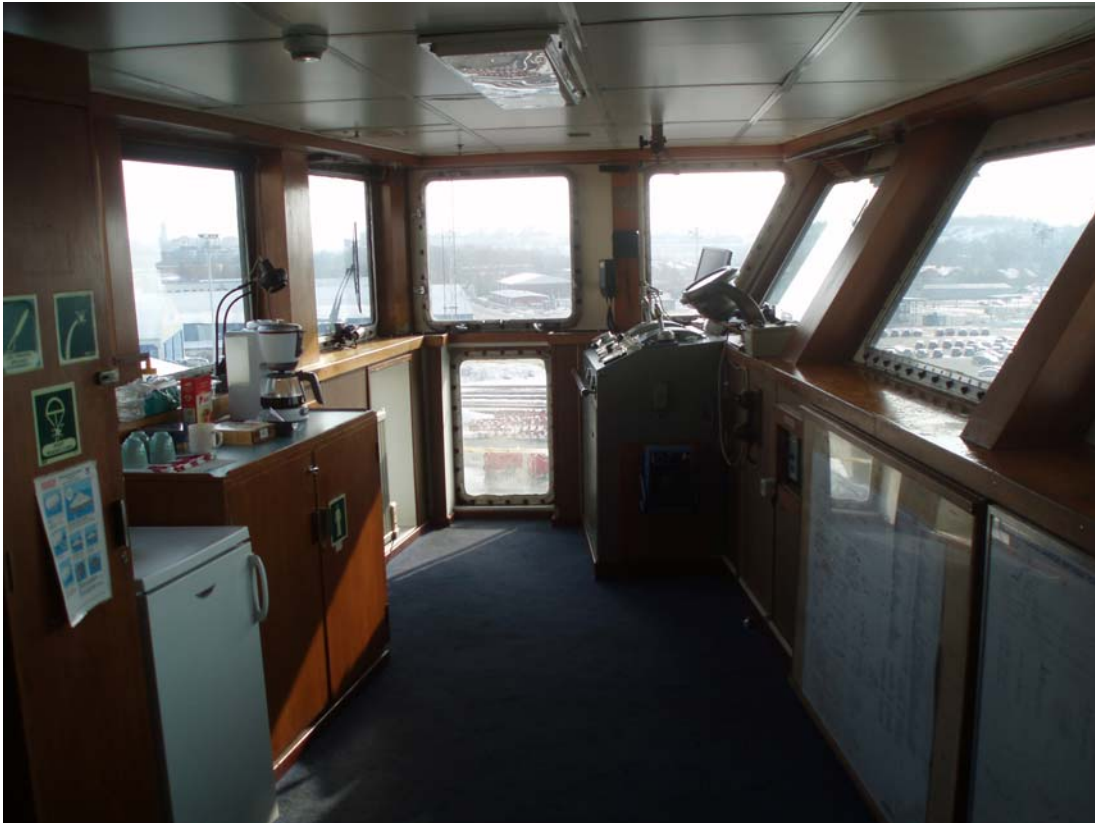
Kuva 7. Komentosillan vasen siipi.

Yliperämies meni komentosillan vasemmalle siivelle, kuten oli tapana satamaan tullessa. Sieltä hän pystyi monitoroimaan lähestymistä elektroniselta merikartalta. Elektronisen merikartan näytöllä oli nopeusnäyttö, mutta numerot olivat hyvin pieniä ja vaikeasti luettavissa. Päällikkö käski yliperämiestä tähystämään poijuja ja tämä siirtyi siiven etuikkunan ääreen ja yritti nähdä väylän vasemmalla puolella punaisen poijun. Tähystystehävän vuoksi hän ei enää seurannut karttanäyttöä, eikä näin ollen voinut seurata aluksen vauhtia. Päällikkö pyysi ilmoittamaan heti, kun punainen poiju tulisi näkyviin. Päällikön kertoman mukaan yliperämies ilmoitti punaisen poijun näkymisestä. Hän uskoi sen olevan poijun, joka oli 0,9 mailin etäisyydellä laiturista.

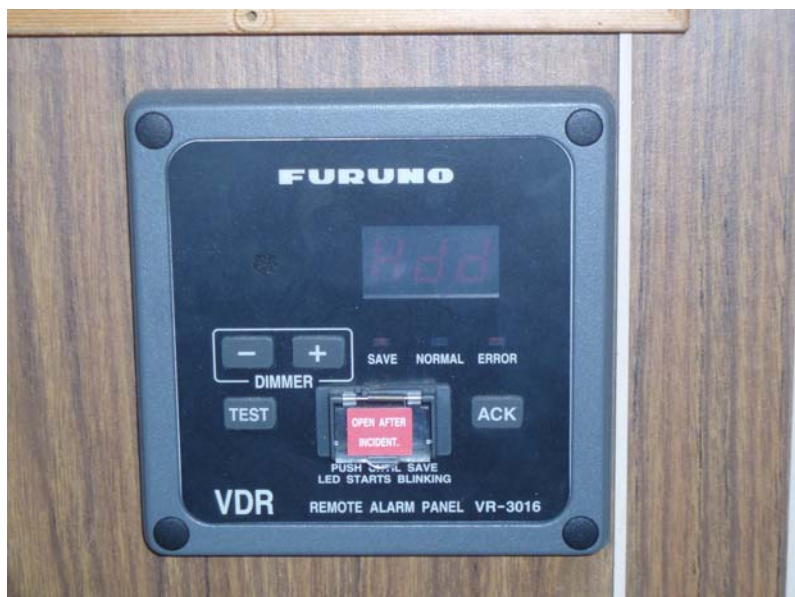
Kuva 14. VDR ja tallennenappi.

Kun GLOBAL CARRIER tuli 1. huhtikuuta Turkuun onnettomuudesta tallennettu tieto otettiin laitteen irrotettavalta kovalevyltä talteen. Kovalevyllä oli yhteensä 84 tiedostoa. Niiden päiväys oli 27.2.2010. Saatua dataa tutkittiin Furunon LivePlayer -ohjelmalla. Ainoastaan komentosillan mikrofonien keräämät keskustelut ja VHF-puhelut olivat osittain käyttökelpoisia. Nämä eivät kuitenkaan olleet tutkinnan kannalta tärkeintä tietoa. Muu data oli liian vioittunutta käytettäväksi.
