## Tutkintaselostus

D7/2010M

# Veneen haaksirikko ja veneen kuljettajan hukkuminen kesällä 2010

**TUTKINNAN TUNNUS:** D7/2010M  
**VALMISTUNUT:** 30.3.2011

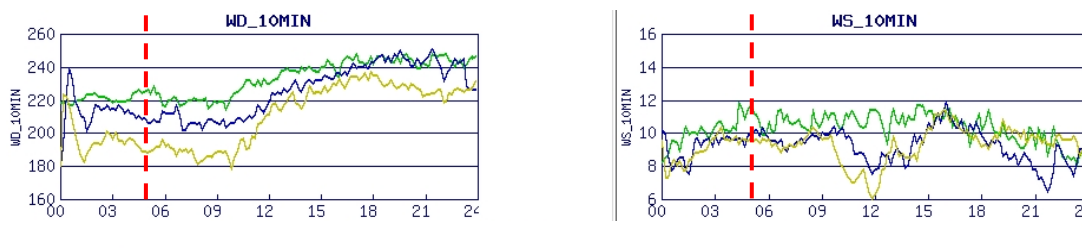
Ilmatieteen laitoksen säähavaintoasemien tietojen mukaan tuuli oli hieman yltenyt keskiyöstä lähtien ja oli kovimmillaan juuri onnettomuuden aikaan. Tuulennopeus oli tällöin noin 11–12 m/s (kuva 4). Tuuli oli keskiyöstä onnettomuushetkeen lounaasta mutta alkoi onnettomuuden jälkeen kääntyä hiljalleen länsituuleksi. Ilman lämpötila oli meripelastuslohkokeskuksen toimenpideluettelon mukaan noin 19°C ja meriveden lämpötilaksi mitattiin 18°C.

**Kuva 4.** Tuulitiedot onnettomuuspäivänä. Tuulen suunta on esitetty vasemmassa kuvassa ja tuulen kymmenen minuutin keskiarvo oikeassa kuvassa. Vaa-ka-akselien kellonajat ovat UTC-aikaa, jotka muutetaan Suomen kesäajaksi (selostuksessa käytetty aika) lisäämällä niihin kolme tuntia. Onnettomuustapahtumien alkuaika noin klo 8 on siis kuvassa klo 5:n kohdalla (punaiset katkoviivat). Onnettomuusalueelta ei ollut saatavissa tuulidataa, joten kuvaajiin on koottu lähialueiden tuulitiedot.

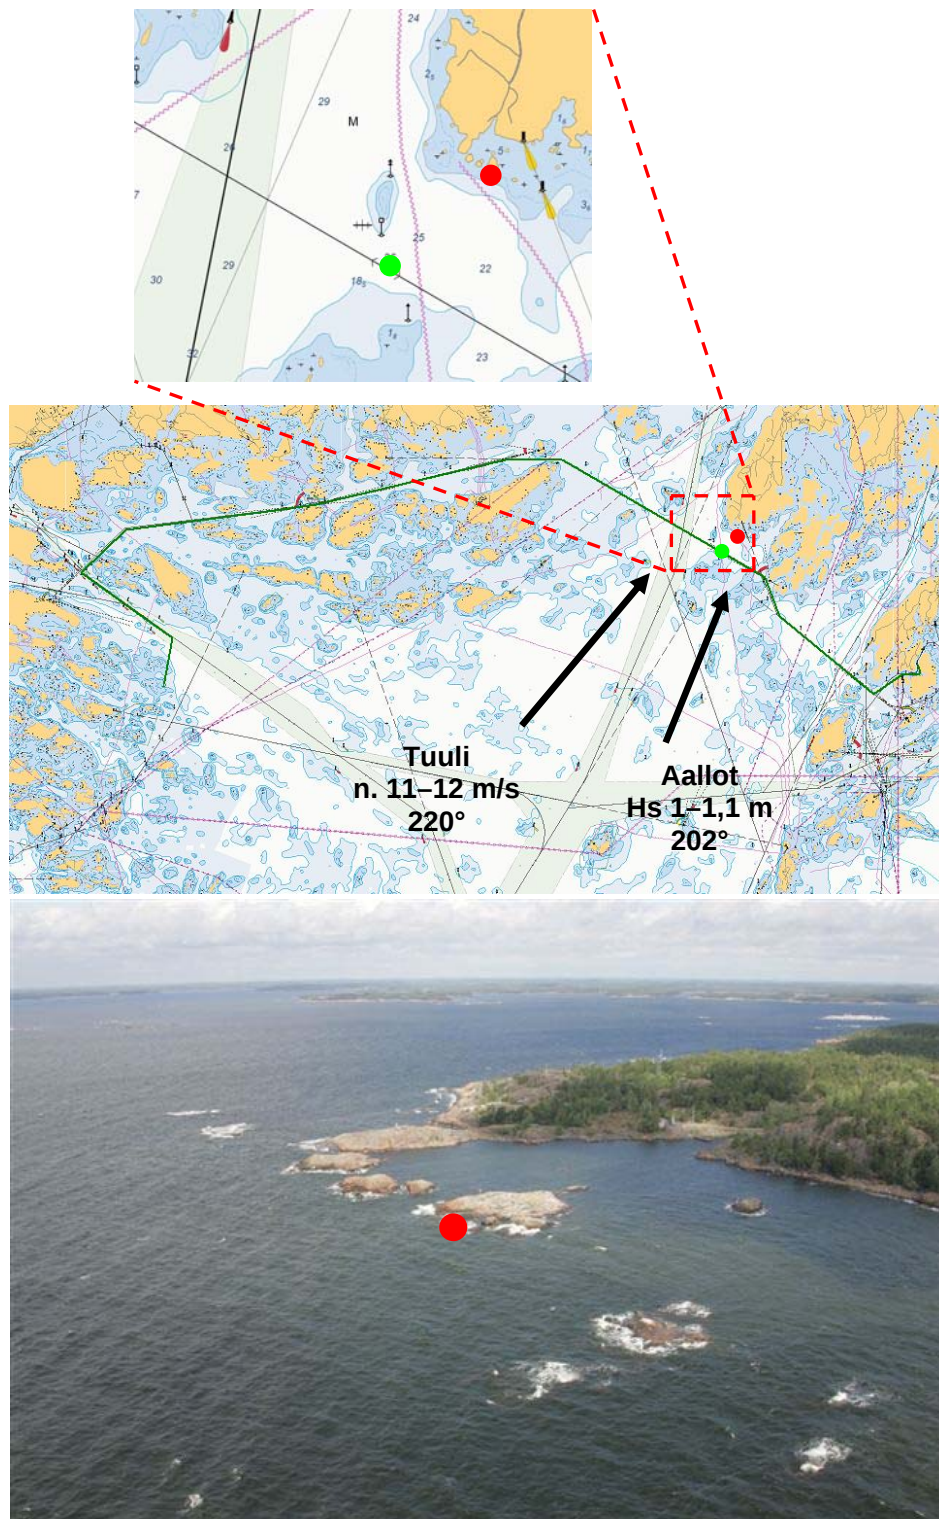
Kuva 5 Veneen arvioitu reittisuunnitelma. Lähtöpaikka on kartan oikeassa reunassa ja määränpää vasemmassa. Karttaan on merkitty vihreällä ympyrällä arvioitu paikka, missä vene joutui tuuliajolle. Karttaan ja valokuvaan on merkitty punaisella ympyrällä kohta, josta vene löydettiin rantaan ajautuneena.

Kovan aallokon ja tuulen vuoksi ohjaushytillä varustetun kevyehkön alumiiniveneen ajelehtiminen on ollut ripeää. Tämä on pääteltävissä myös miehen soittamasta hätäpuhelusta. Alueella, missä polttoaine loppui ja vene joutui tuuliajolle, veden syvyys on noin 25–30 m (kuva 5). Ankkuroituminen tällä alueella oli mahdotonta ja toisaalta myös tarpeetonta, koska välitöntä karille ajautumisen vaaraa ei ollut. Lähestyttäessä luotoa syvyysalue muuttuu 10 m alueeksi noin 70–80 m ennen rantaa, jolloin ankkuroituminen tuli mahdolliseksi.
