## Tutkintaselostus

B2/2011M

**M/V AMAZON (BHS) ja F/V FLORENCE (FIN), yhteentörmäys ja kalastusaluksen uppoaminen Suomenlahdella  
23.10.2011**

**Onnettomuustutkintakeskus  
Olycksutredningscentralen  
Safety Investigation Authority, Finland**

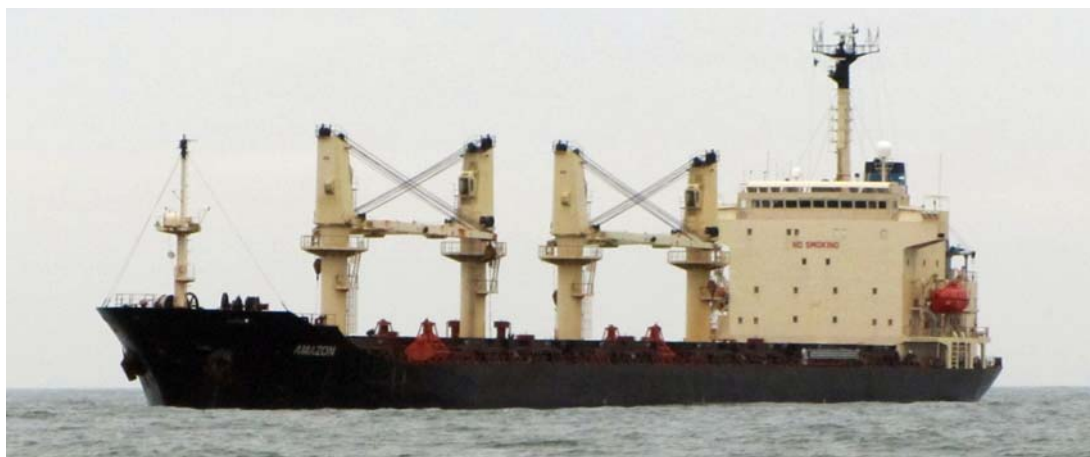
Kuva 1. AMAZON yhteentörmäyksen jälkeen Hangon edustalla.

AMAZONILLE aiheutuneet vahingot olivat vähäiset, lähinnä naarmuja ja maalijälkiä aluksen keulassa ankkurin korkeudella ja vasemmassa kyljessä vesirajan yläpuolella (kuva 17). Keliolosuhteista johtuen vauriokohtia ei päästy tarkastelemaan läheltä.

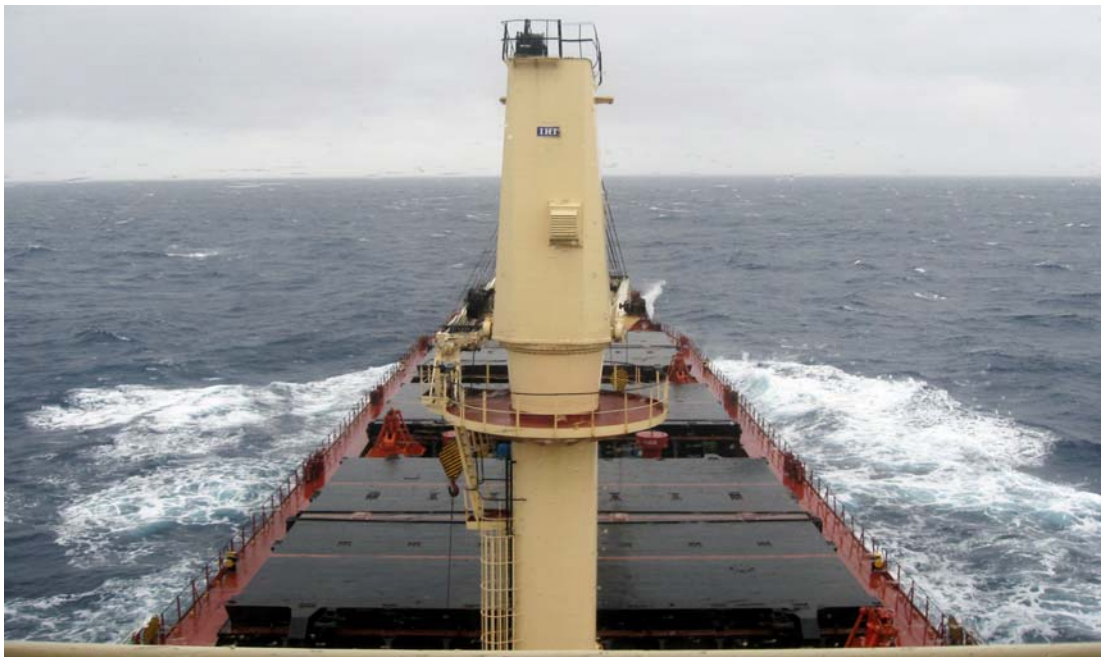
AMAZONin neljä nosturia muodostavat näköesteen komentosillalta tietystä kulmasta katsottaessa (kuva 6).

Kuva 6. Näkymä AMAZONin komentosillalta eteenpäin. (Aluksen päällikön ottama kuva)

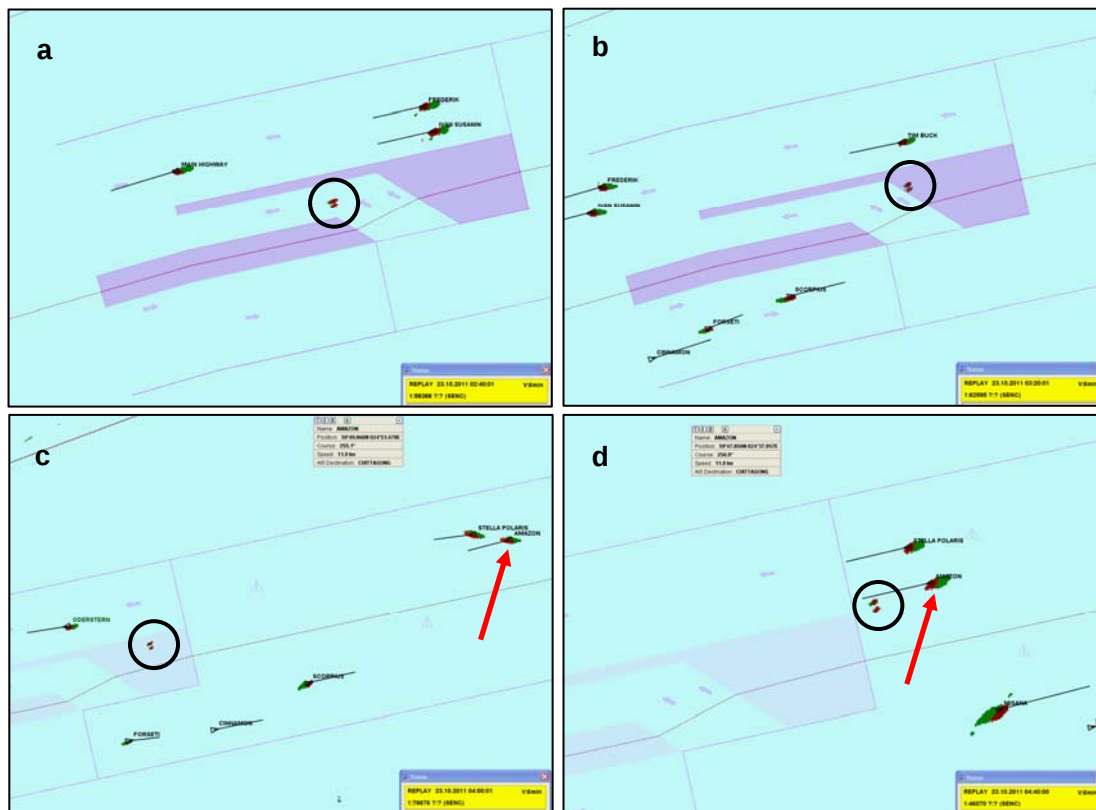
Kun noin kaksi tuntia oli troolattu, kalastusalukset ajautuivat päälliköiden mukaan sumuun noin klo 04.30. Tiheän sumun vuoksi visuaalinen tähytys oli vaikeaa, joten oli turvauduttava pelkästään tutkaan. Samaan aikaan kalastusalukset ajoivat ulos reittijakojärjestelmän liikennejakovyöhykkeeltä varoalueelle (kuva 10 d). Paritroolaava yhdistelmä liikkui kohti itää.

Kuva 10. Troolauksen eteneminen. Paritroolaavat alukset on merkitty kuvaan mustalla ympyrällä ja AMAZON punaisella nuolella. (© Liikennevirasto)

- a Kello 02.40: troolaus on aloitettu hetkeä aiemmin.
- b Kello 03.20: kalastusalukset ovat troolanneet noin 50 minuuttia ja ne ovat edenneet kaistojen väliselle liikennejakovyöhykkeelle.
- c Kello 04.00: kalastusalukset lähestyvät liikennejakovyöhykkeen itäreunaa. AMAZON lähestyy idästä.
- d Kello 04.40: kalastusalukset ovat edenneet samalla kurssilla eteenpäin ja ulos liikennejakovyöhykkeeltä varoalueelle. Törmäyshetkeen on noin neljä minuuttia. AMAZON ei ole aloittanut suunnanmuutosta kalastusalusten väistämiseksi (aluksen liikevektori osoittaa eteenpäin).

Noin klo 04.00 vahtipäällikkö aloitti noin 1–2 solmua hitaammin kulkevan STELLA POLARISin ohituksen vasemmalta puolelta ja muutti suuntaa kaksi astetta vasemmalle kulku-suunnalle 258° (kuva 10 c edellä). Pienen nopeuseron vuoksi ohitustilanne kesti pitkään.

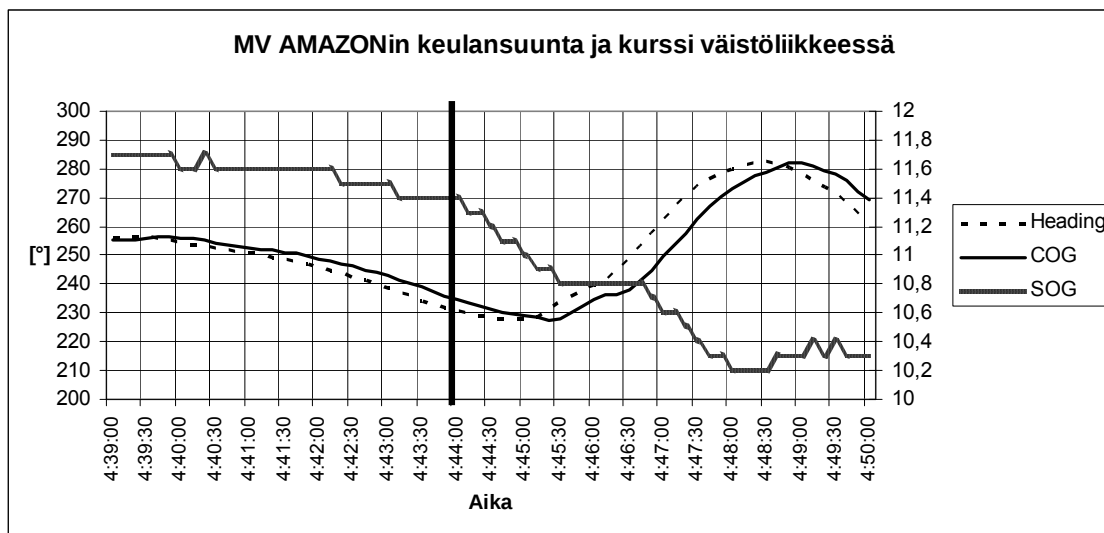
0,8 mailin päässä, vahtipäällikkö päätti muuttaa suuntaa vasemmalle ja teki sen autopilotilla (kuva 13). Kalastusaluksen ja AMAZONin välinen etäisyys oli suunnan muutoksen alkuvaiheessa noin 0,58 mailia. Tilanteen kehittyminen on esitetty tarkemmin tutkakuvina liitteessä 1.

Kuva 13. AMAZONin kurssin, keulasuunnan ja nopeuden kuvaajat ennen onnettomuutta ja sen jälkeen aluksen S-VDR -rekisteröinnin perusteella. Yhteentörmäyshetki on merkitty kuvaan paksulla mustalla pystyviivalla. Tekstien selitykset:

AMAZONin vahtipäällikkö muutti aluksen kurssia autopilotilla vajaa 30 astetta vasemmalle (kuva 13). Yhteentörmäys MENHADENin kanssa vältettiin, mutta AMAZONin eteni suoraan FLORENCEa kohti.

Tilanne kehittyi lähitilanteeksi. Vahtipäällikkö lähti toteuttamaan suunnan muutosta hyvin myöhään, vaikka tilanteen kehittyminen tapahtui kalastusalusten pienestä nopeudesta johtuen vähitellen, ei yllätyksellisesti. Lisäksi tutkakuvan virheellisen tulkinnan vuoksi suunnan muutos perustui puutteellisiin tutkahavaintoihin. Suunnan muutos oli hyvin mallittainen (kuva 13), ottaen huomioon tilanteen todellisen laidan.

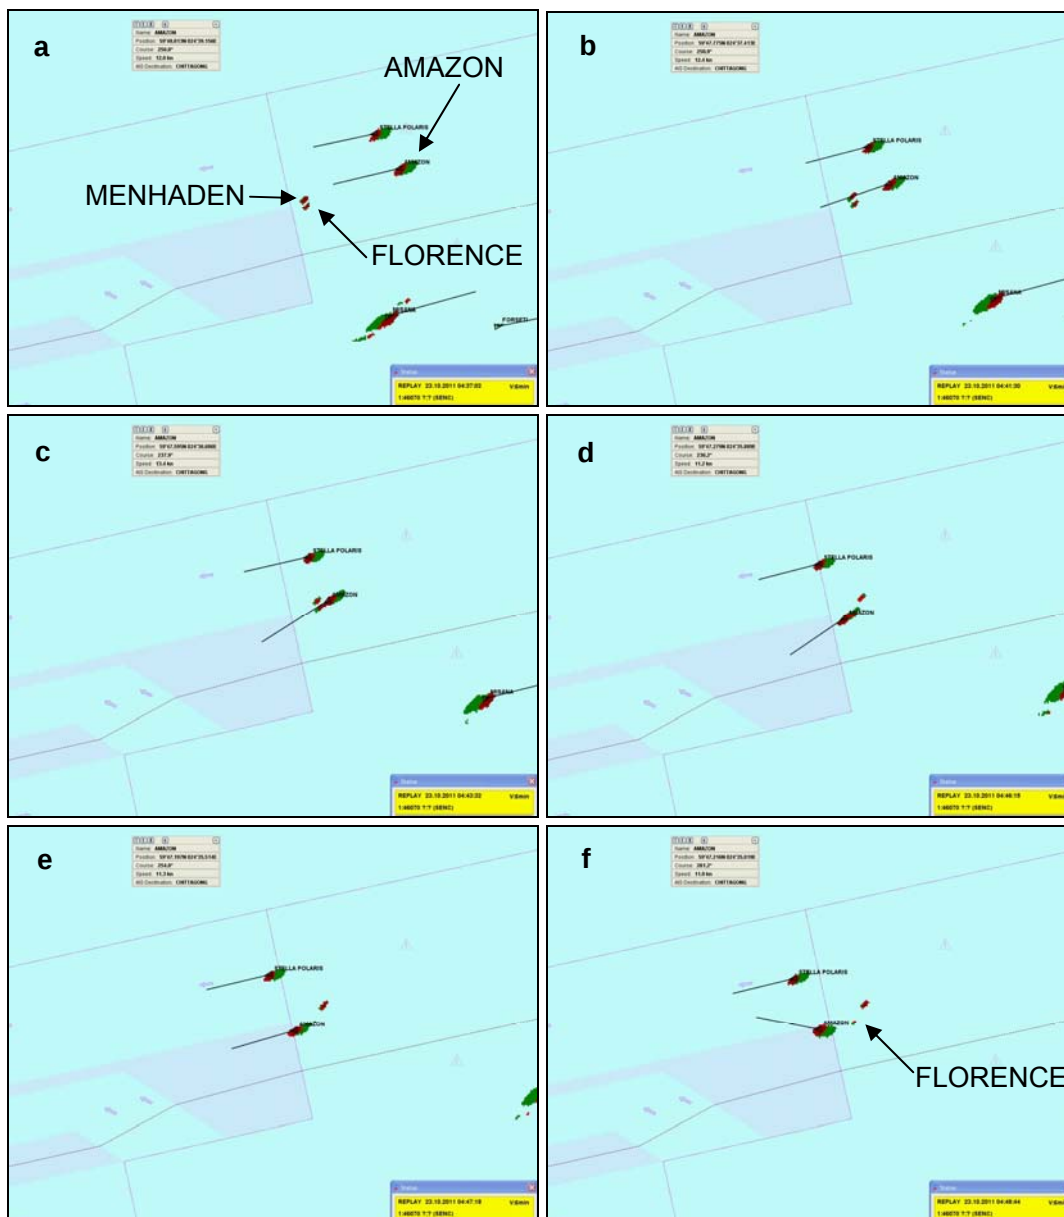
Kuva 15. Tapahtumat VTS-tallenteen mukaan yhteentörmäyksessä.  
(© Liikennevirasto)

- a Kello 04.37: paritroolaavat alukset MENHADEN ja FLORENCE liikkuvat varoalueella koilliseen vastoin suositeltua kulkusuuntaa.
- b Kello 04.41: kalastusaluksista MENHADEN on törmäyskurssilla AMAZONin kanssa. AMAZON aloittaa suunnan muutoksen vasemmalle.
- c Kello 04.43: AMAZON on kääntynyt ja on törmäyskurssilla FLORENCE:n kanssa. Kello 04.44 alukset törmäävät.
- d FLORENCE kulkeutuu AMAZONin mukana.
- e ja f FLORENCE on irronnut AMAZONista ja jää näkyviin pienenä kaikuna noin 10 minuutiksi.

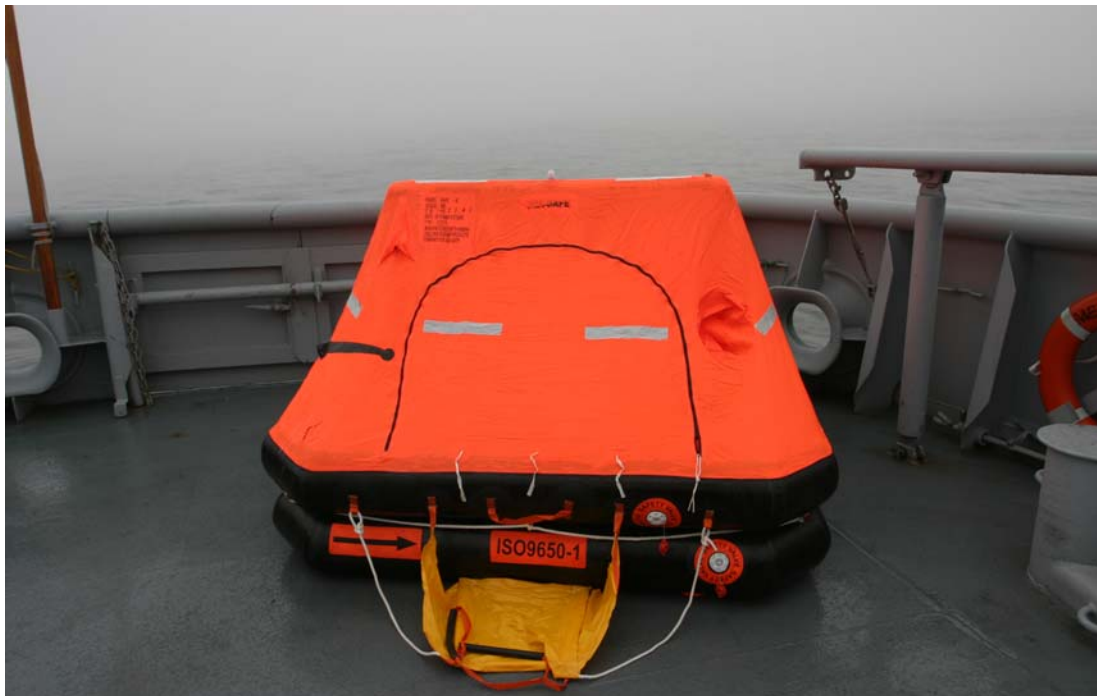
Onnettomuudessa osallisina olleiden sekä etsintä- ja pelastustoimintaa suorittaneiden kertomusten mukaan näkyvyys onnettomuuspaikalla oli ajoittain joitakin kymmeniä metrejä. Hieman klo 11 jälkeen valoisaan aikaan otettu valokuva (kuva 23) antaa viitteitä näkyvyydestä sumussa. FLORENCE:n päällikön kertoman mukaan hänellä oli ennen törmäystä näköyhteys MENHADENin valoihin. Troolaavien alusten etäisyys toisistaan oli tuolloin noin 200 metriä. MENHADENin päällikkö arvioi näkyvyydeksi sumussa 50–70 metriä. AMAZONin vahtipäällikkö kertoi, ettei nähnyt sumun takia aluksen keulimaista nosturia, mikä tarkoittaa enimmillään noin 100 metrin näkyvyyttä.

FLORENCE:ssa oli kuudelle hengelle tarkoitettu Sea-Safe KHY-6 -pelastuslautta (kuva 23). Se on kumista valmistettu pelastuslautta, joka kääntyy vedessä itsestään oikeinpäin. Pelastuslauttaa säilytettiin lasikuitukotelossa aluksen kansirakennuksen ulkopuolella (kuva 16). Pelastuslautta laukaistaan vetämällä laukaisunarusta.

Lautta oli ostettu Virossa vuonna 2010, noin vuosi ennen onnettomuutta. Pelastuslautta oli tarkastettu hiljattain ennen onnettomuutta ja se toimi onnettomuustilanteessa moitteetta.

Kuva 23. FLORENCE:n pelastuslautta MERIKARHUn kannella miehistön pelastamisen jälkeen. Kuva kertoo myös näkyvyyden onnettomuuspaikan lähistöllä.

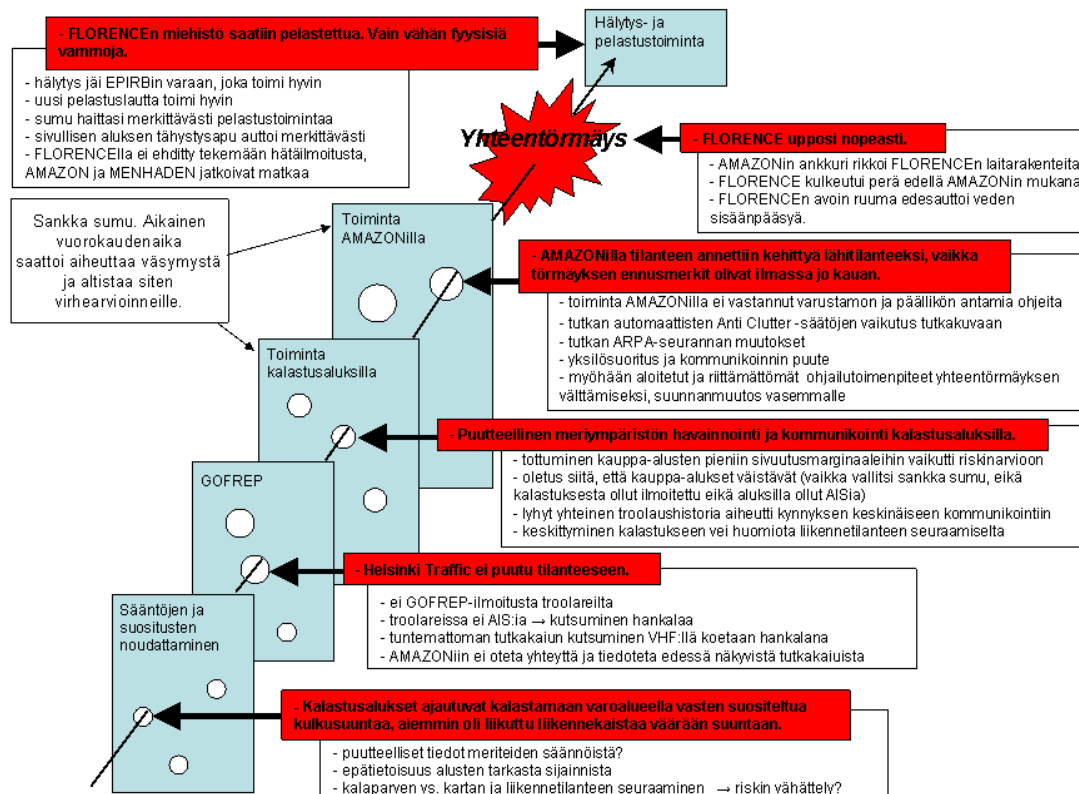
Kyseessä oli tapahtumaketju, joka olisi voitu katkaista useamassa kohdassa. Tässä ei kuitenkaan onnistuttu, joten tapahtumaketju johti lopulta yhteentörmäykseen ja FLORENCE:n uppoamiseen. Tätä on pyritty havainnollistamaan sovelletulla Reasonin<sup>41</sup> mallilla kuvassa 24. Analyysiteksti perustuu tähän kuvaan.

Kuva 24. Onnettomuuteen johtaneet tapahtumat kuvattuna sovelletulla Reasonin mallilla.

<sup>41</sup> Kuvassa on neljä suojamuuria (turkoosia suorakulmiota), joista jokainen olisi voinut katkaista tapahtumaketjun. Syy, miksi suojamuri ei ole toiminut ja tapahtuma on päässyt kehittymään askeleen eteenpäin (reikä suorakulmiossa), on kirjoitettu punaiseen suorakulmioon. Näiden taustalle on kirjoitettu suojamuurin toimimattomuuteen vaikuttaneet taustatekijät.

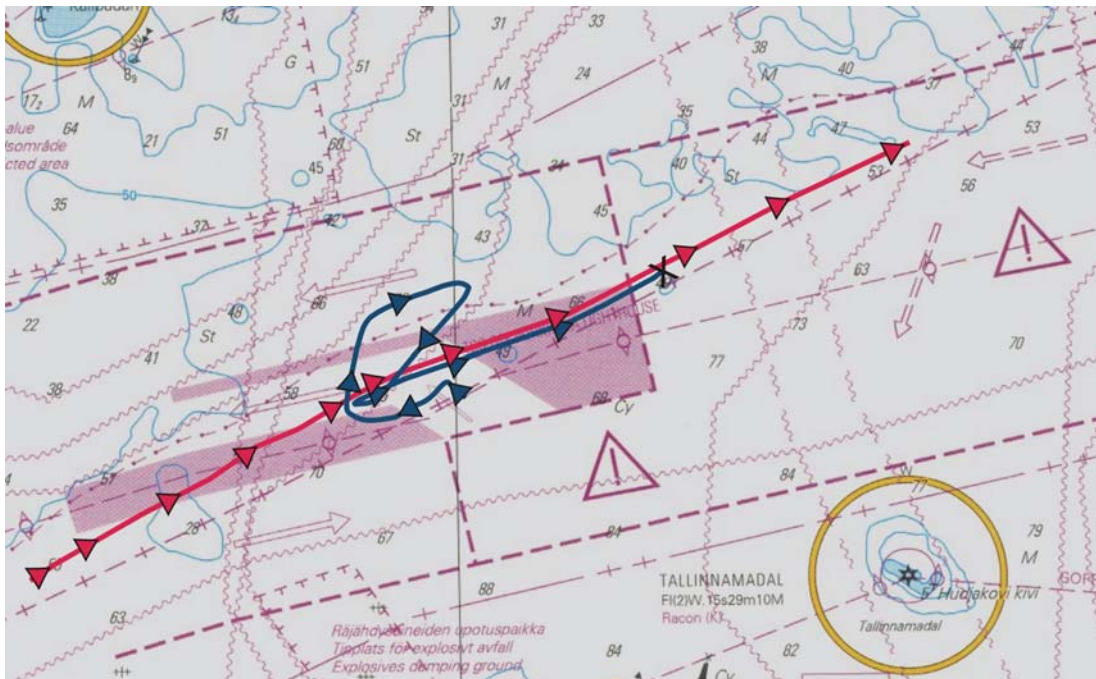
Kalastusalukset aloittivat paritroolauksen liikennejakovyöhykkeellä olevalta kaistalta, jota pitkin Tallinnasta tulevan liikenne liittyy länteen johtavalle liikennekaistalle. Troolaus eteni liikennejakovyöhykkeelle ja siitä edelleen varoalueelle. Troolauksen eteneminen on esitetty kuvassa 25.

Kuva 25. Merikartalle VTS-tallenteesta hahmotellut kalastusalusten reitit ennen paritroolauksen aloittamista ja paritroolauksen aikana. Sinisellä on merkitty FLORENCE:n ja punaisella MENHADENin reitti. (© Liikennevirasto)

Troolaus liikennejakovyöhykkeessä on meriteiden sääntöjen mukaan sallittua, mutta liikennekaistaa käyttävän aluksen kulun estäminen ei (kohta 1.5.4).

kusuuntia (kuva 25) ja niistä voi poiketa jonkin verran. Kulkusuuntaa suosittavien nuolten noudattamatta jättäminen on hyvän merimiestavan vastaista.

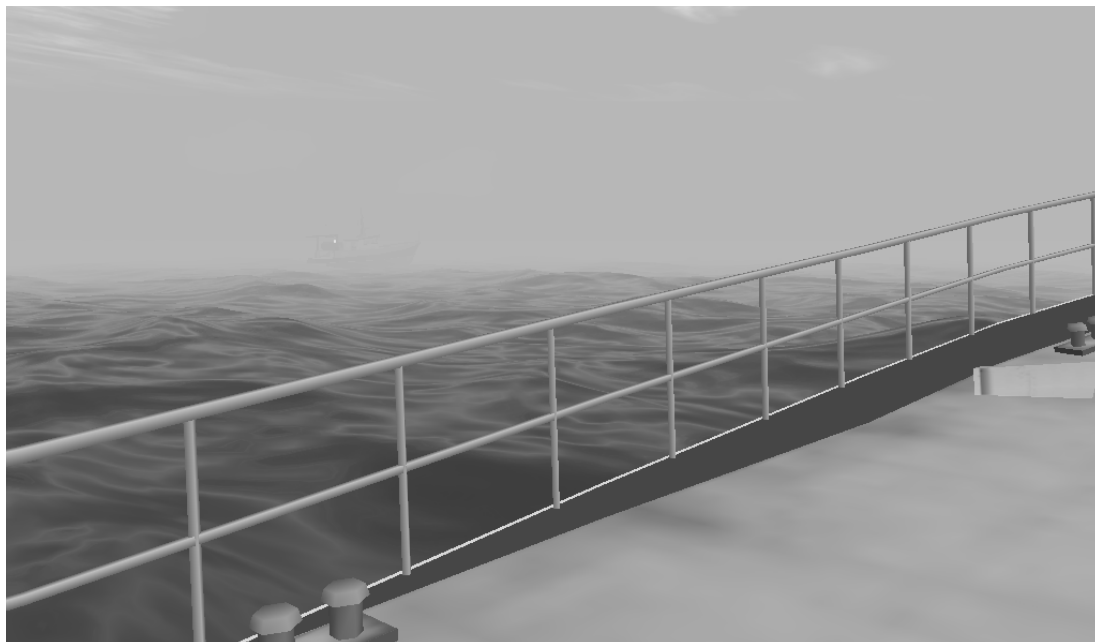
Sankka sumu esti kuitenkin kulku- ja kalastusvalojen näkymisen ja muutti tilannetta ratkaisevasti. Tätä seikkaa kalastusaluksilla ei täysin tiedostettu. Kuvassa 26 on havainnollistettu näkyvyyttä onnettomuutta edeltävinä hetkinä simulointiajoissa otetulla kuvalla.

Kuva 26. Kuva simulointiajosta<sup>43</sup>. Näkymä FLORENCElta kohti MENHADENia näkyvyyden ollessa sumussa 200 m. Tilanteen havainnollistamisen takia kuvassa on päivänvalo. MENHADENIN silhuetti ja SB-kulkuvalo näkyvät juuri ja juuri.

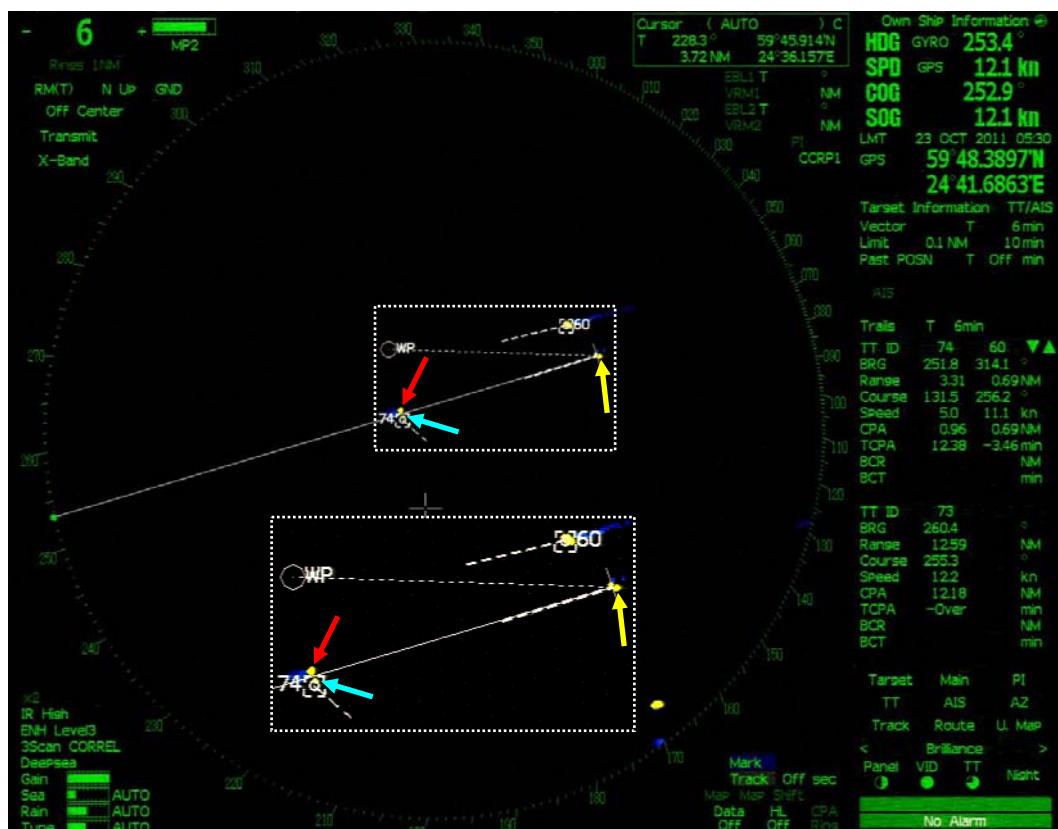
AMAZONin S-VDR-tallenteesta käy ilmi (liite 1, kuva 6), että keulasuunnan vasemmalla puolella on havaittavissa kaksi toisiaan lähekkäin olevaa kaikua 3,3 mpk:n etäisyydellä. X-band -tutkan skaala oli 6 mpk. Lähestyttäessä tästä eteenpäin kalastusalusten antamat kaiut heikkenevät merkittävästi ja FLORENCE:n kaiku häviää ajoittain tutkan näytöltä (liite 1, kuva 7).

Kuva 6. Kello 04:30:13, yhteentörmäykseen noin 13,5 min. Skaala on vaihdettu 6 mailiin ja tutkalta voi erottaa kalastusalusten kohdalla kaksi kaikua, joista alemman vektori osoittaa virheellisesti kaakkoon. Kalastusalukset ovat AMAZONista 3,31 mailin päässä suunnalla 252°. CPA 0,96 mpk ja TCPA 12,18 min. AMAZONin kurssi 252,9° ja nopeus 12,1 kn.

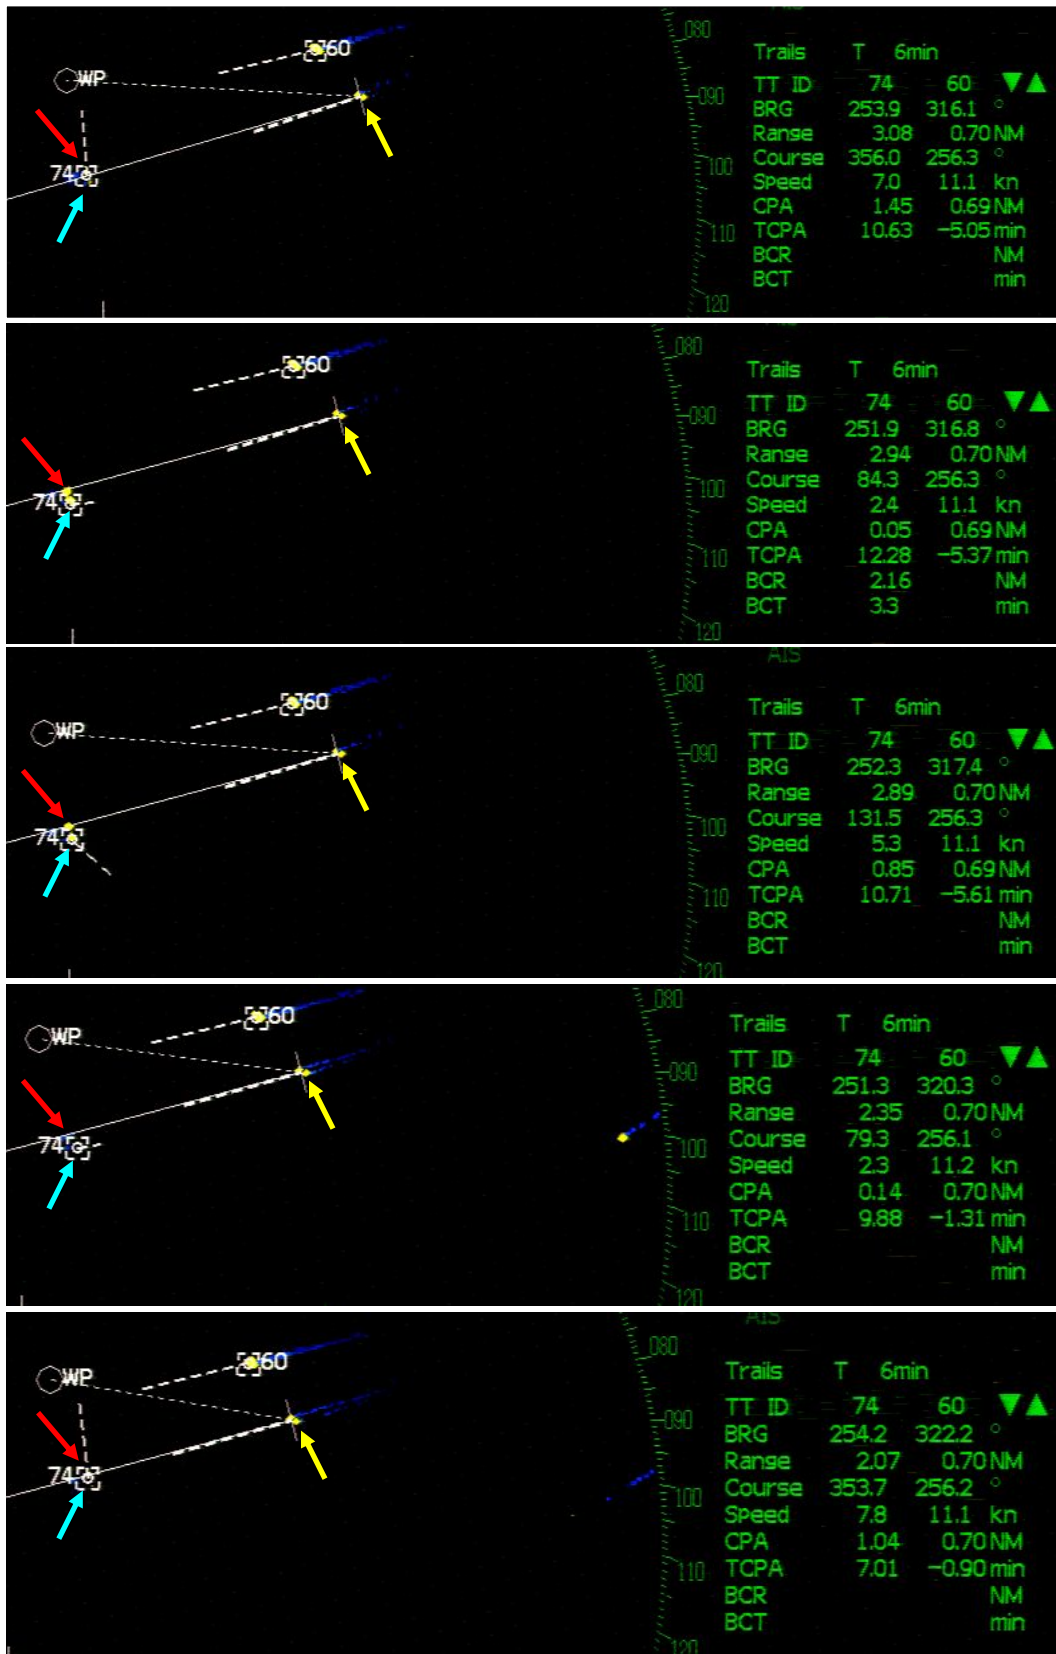
<sup>47</sup> Onnettomuuden jälkeinen tutkakokeilu tehtiin eri tutkalla kuin mistä S-VDR -tallenne tallentui. Kuitenkin molemmilla tutkilla tutkavälkkeenvaimennussäädöt olivat automaattiasetuksilla ja sama ilmiö pienempien kaikujen katoamisesta oli havaittavissa (liite 1, kuva 7.).

Kuva 7. Kello 04:31:22–04:35:36, yhteentörmäykseen kuvasta riippuen noin 9–13 minuuttia. Kuvakollaasi näyttää, kuinka ARPA -seuranta vaihtelee MENHADENista FLORENCEen ja päinvastoin. Samoin ARPA -maalin kurssi- ja nopeusvektorin suunta ja koko vaihtelevat suuresti. Toiseksi ja kolmanneksi ylimmässä kuvassa näkyy kaksi kaikua kalastusaluksista, muissa kuvissa hyvin heikosti, jos ollenkaan. Aalto- ja sadevälkkeenvaimennussäätöjen asetuksilla on luultavasti ollut vaikutusta pienten tutkamaalien näkymiseen tutkalla.

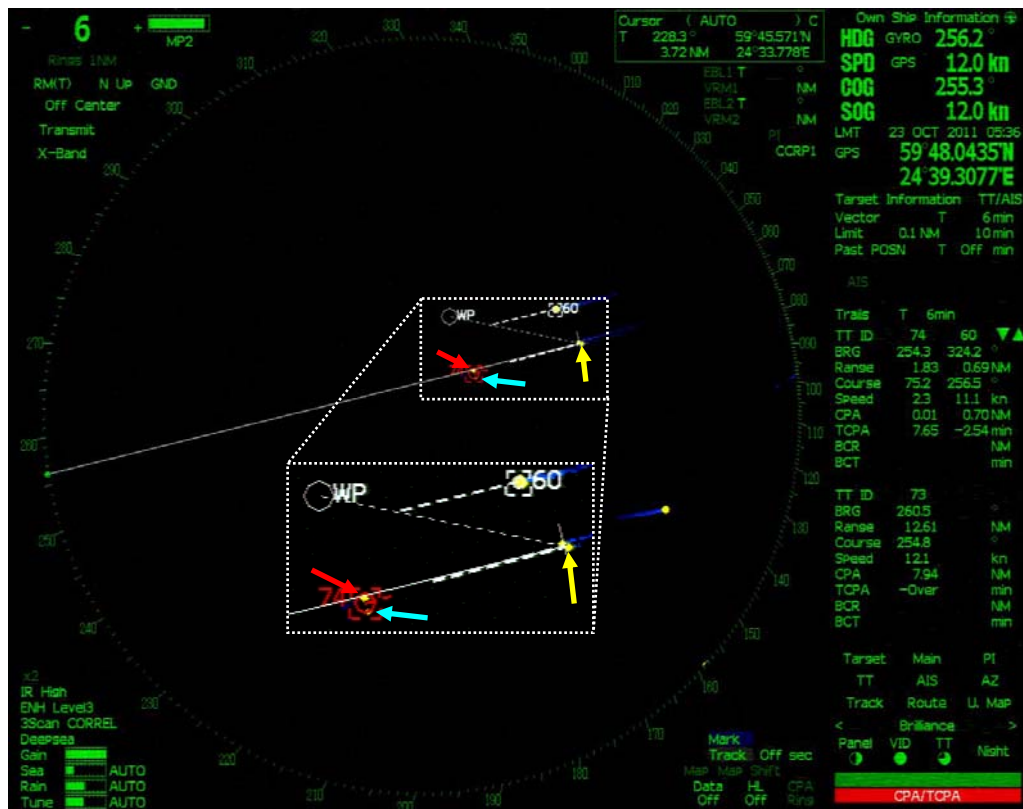
Kuva 8. Kello 04:36:27, yhteentörmäykseen noin 7 minuuttia. Tutkalle asetettu CPA/TCPA -raja-arvo alittuu (CPA 0,01 mpk ja TCPA 7,65 min) ja tutka antaa kalastusaluksista Dangerous Target -hälytyksen. Kalastusalukset ovat AMAZONista 1,83 mailin päässä suunnalla 261°. AMAZONin kurssi 255,3° ja nopeus 12 kn.

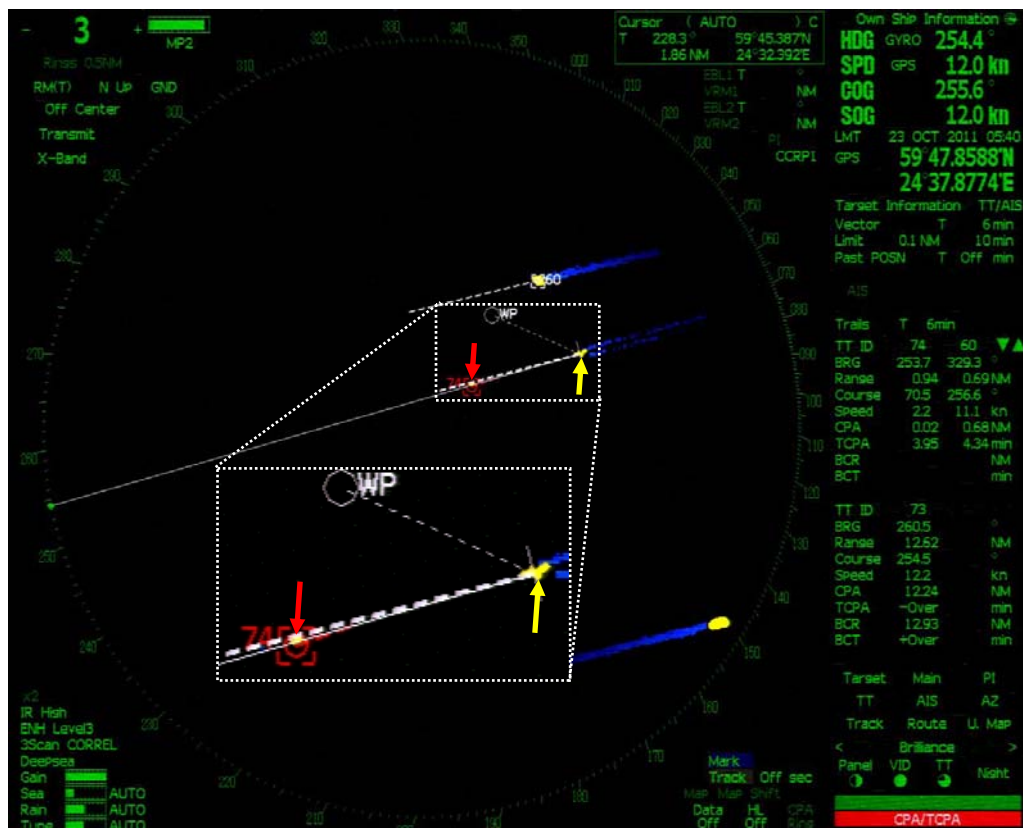
Kuva 9. Kello 04:40:12, yhteentörmäykseen noin 3,5 minuuttia. Skaala on vaihdettu 3 mailiin. AMAZONin kurssi 255,6° ja nopeus 12 solmua, joten suunta ja nopeus eivät ole vaihtuneet edellisestä kuvasta kuluneen noin 4 minuutin aikana. Kalastusalukset ovat AMAZONista 0,94 mailin päässä suunnalla 254°. CPA 0,02 mpk ja TCPA 3,95 min. FLORENCEEn tutkakaikua ei näy tutkalla (turkoosi nuoli puuttuu).

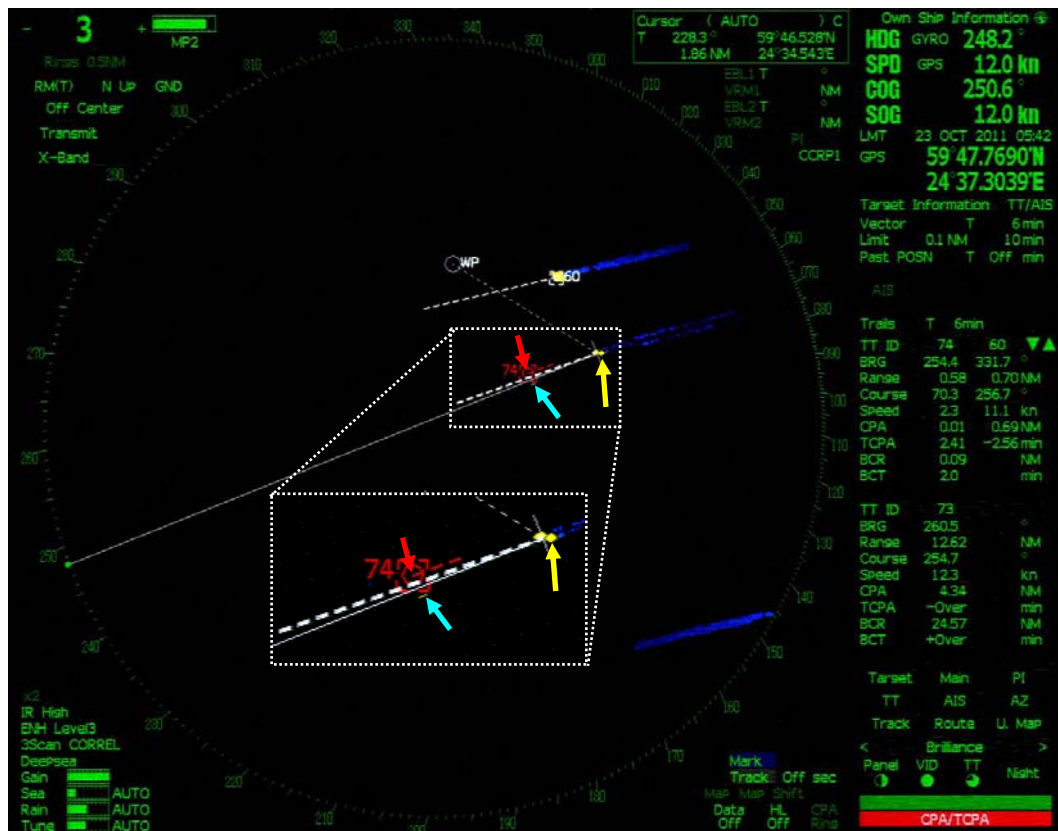
Kuva 10. Kello 04:41:41, yhteentörmäykseen noin 3 minuuttia. AMAZON on aloittanut väistöliikkeen (kurssi 250,6° ja nopeus 12 kn) kulkusuuntaansa nähden vasemmalle. ARPA -seuranta MENHADENissa, FLORENCE antaa heikon kaiun tämän alapuolella.

**Ensimmäisessä ajossa** simuloitiin tapahtunut onnettomuus. Olosuhteet oli luotu mahdollisimman autenttisiksi onnettomuushetken kanssa. Oli pimeää ja sankka sumu (näkyvyys 200 m). Ajossa tehtiin suunnan muutos vasemmalle MENHADENin väistämiseksi ja osuttiin FLORENCEen. Suunnan muutos aloitettiin 0,58 mailin etäisyydellä kalastusaluksista, kuten AMAZON teki (liite 1, kuva 10).

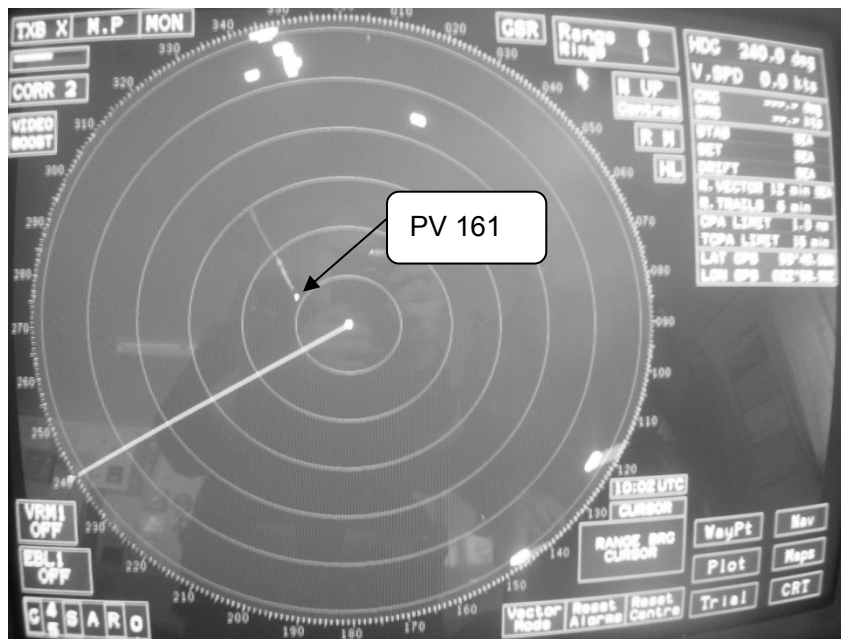
PV-161 erottui hyvin S-Band -tutkalla etäisyyden siihen ollessa yli yhden meripeninkulman (kuva 3).

Kuva 3. PV-161 hieman yli yhden meripeninkulman etäisyydellä.

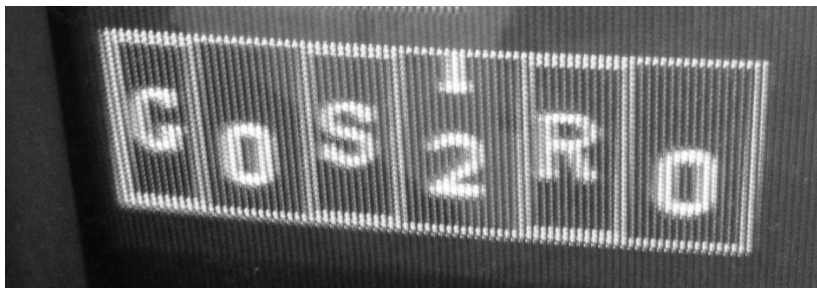
Kuva 5. S-Band -tutkan asetukset, kun PV-161 lähestyy toisen kerran.

Vahtipäällikköä pyydettiin säätämään tutkalle sellaiset asetukset, joilla pienemmät kaiut saadaan näkyviin. Asetusten säätäminen ei ollut sujuvaa, vaan vahtipäällikkö joutui pohtimaan pitkään saadakseen asetukset muutettua.

Muutetuilla asetuksilla (kuva 5 yllä) aaltovälke näkyi hieman, mutta ei häiritsevästi. Tällä tavalla varmistutaan siitä, että myös heikommat kaiut näkyvät aina lähitilanteeseen asti. Nämä säädöt ovat tutkakohtaisia, joten niitä ei pidä tulkita yleispäteviksi.

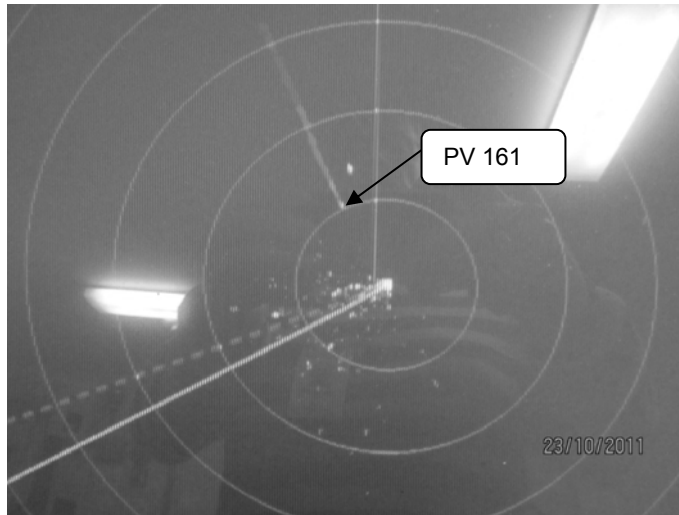
Kuva 6. PV 161:n kaiku yhden meripeninkulman etäisyydellä.

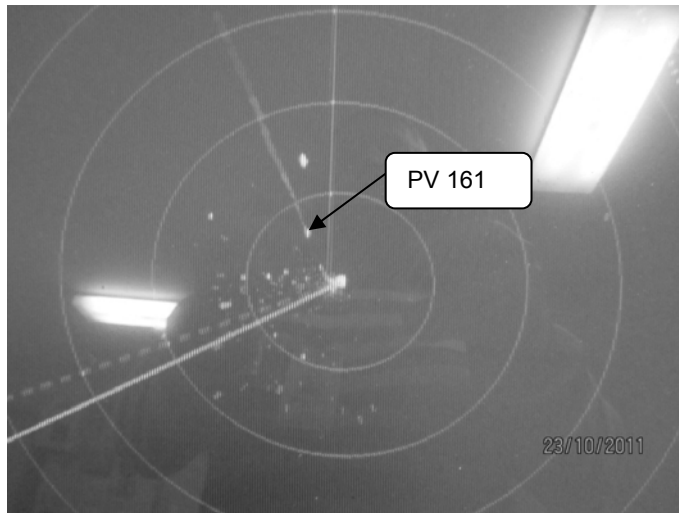
Kuva 7. PV-161:n kaiku noin 0,6 mpk:n etäisyydellä.

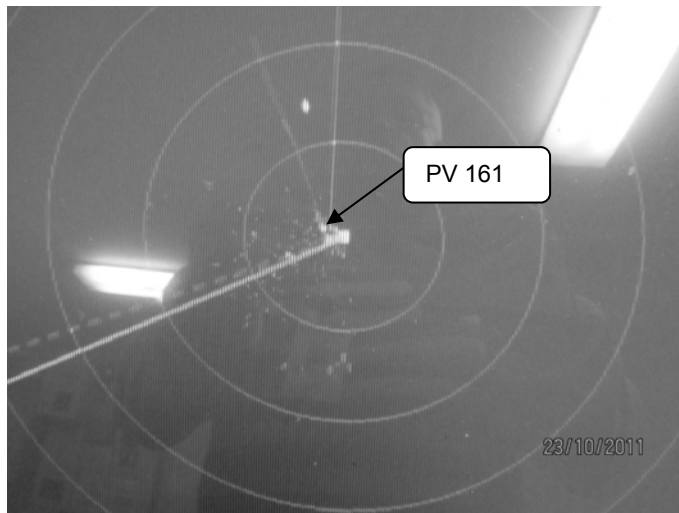
Kuva 8. PV 161:n kaiku AMAZONin vierellä.

Edellä esitetyt S-Band -tutkakuvat osoittavat, että toisenlaisilla säädöillä voidaan saada pienemmät alukset näkyviin tutkalla myös lähitilanteessa.

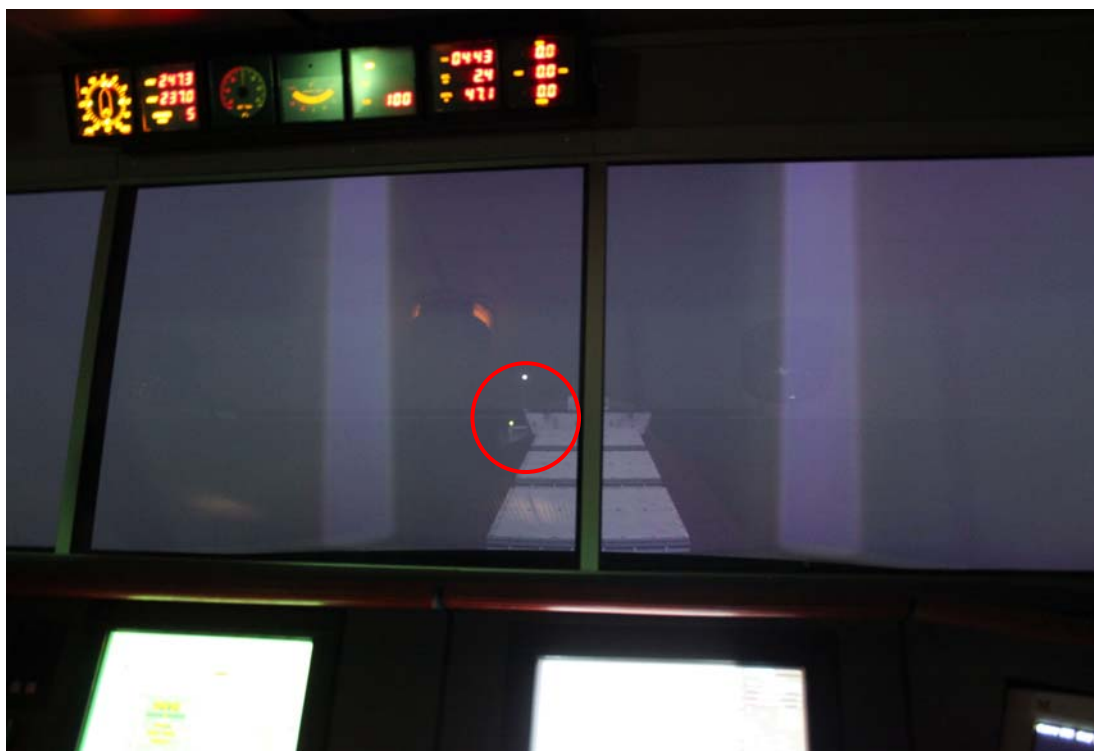
Tutkavälkkeenvaimennussäätöjen ollessa automaattilla, kalastusalukset hävisivät tutkalta niiden lähestyessä. Kalastusalusten valot tulivat näkyviin vain hetkeä ennen yhteentörmäystä (kuva 2). Valojen tullessa näkyviin, mitään ei ollut tehtävissä törmäyksen estämiseksi. Hieman ennen törmäystä FLORENCEen valot hävisivät AMAZONin keulapakan taakse. Törmäyshetkellä MENHADEN oli hieman AMAZONin oikeanpuoleisen siiven etupuolella ja sen kulkuvalot näkyivät AMAZONin komentosillalle.

Kuva 2. Simuloitu yhteentörmäys on juuri tapahtumaisillaan sumussa (näkyvyys 200 m) ja pimeällä. FLORENCE on merkitty punaisella ympyrällä. Sen kulkuvalot ovat tulleet näkyviin hieman aikaisemmin. Kalastusaluksen valkoinen mastovalo ja vihreä kulkuvalo ovat näkyvissä sekä hieman kansirakennusta. (Todellisessa onnettomuustilanteessa aluksen nosturit ovat todennäköisesti peittäneet näkyvyyttä varsinkin komentosillan oikeasta reunasta katsottaessa. Tällöin on mahdollista, että myös kalastusaluksen valot ovat jääneet katveeseen.)

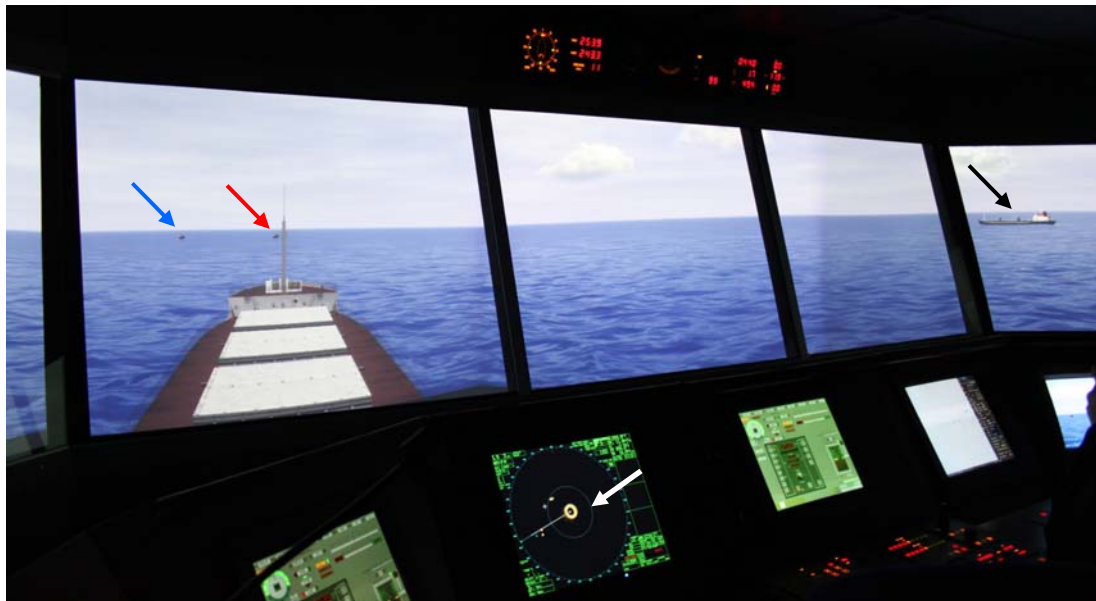
Kuva 3. Suunnan muutoksen aloitus lähesty. FLORENCE on merkitty sinisellä, MENHADEN punaisella ja STELLA POLARIS mustalla nuolella. Etualalla näkyvässä tutkassa VRM-rengas<sup>50</sup> on asetettu 0,58 mailiin (valkoinen nuoli). Kun rengas osuu tutkalla näkyviin kalastusalusten tutkakaikuihin, suunnan muutos aloitetaan. Kuvassa etäisyys kalastusaluksiin on noin 0,8 mailia.

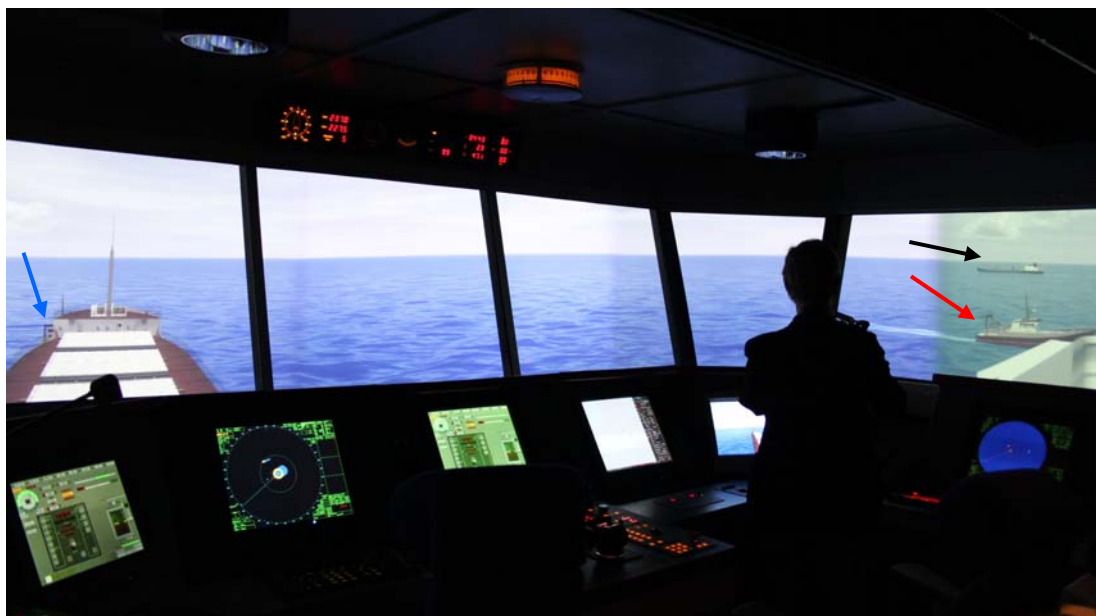
Kuva 4. Simuloitu yhteentörmäys on juuri tapahtunut. FLORENCEen kansirakennuksen kulma näkyy AMAZONin keulapakan takaa (sininen nuoli). Oikean siiven kohdalla oleva MENHADEN on merkitty punaisella nuolella. Kauempaa oikealla näkyy STELLA POLARIS (musta nuoli).

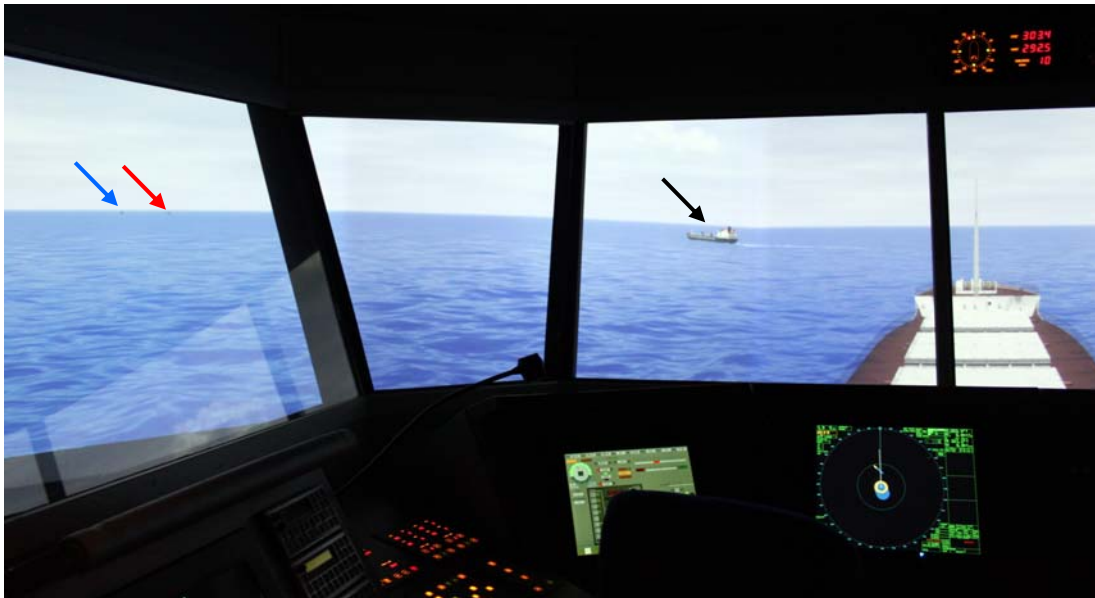
Suunnan muutos aloitettiin STELLA POLARISia ohitettaessa hyvissä ajoin ennen lähtitilanteen syntymistä kalastusalusten kanssa. Nopeutta ei hiljennetty (kuva 6). Suunnan muutoksen jälkeen ajettiin STELLA POLARISin pohjoispuolelle.

Kuva 6. FLORENCE on merkitty kuvaan sinisellä, MENHADEN punaisella ja STELLA POLARIS mustalla nuolella. Ohituksen aikana aloitetusta käännöksestä huolimatta lähtitilannetta STELLA POLARISin kanssa ei synny, sillä etäisyys siihen lisääntyy käännöksen aikana.

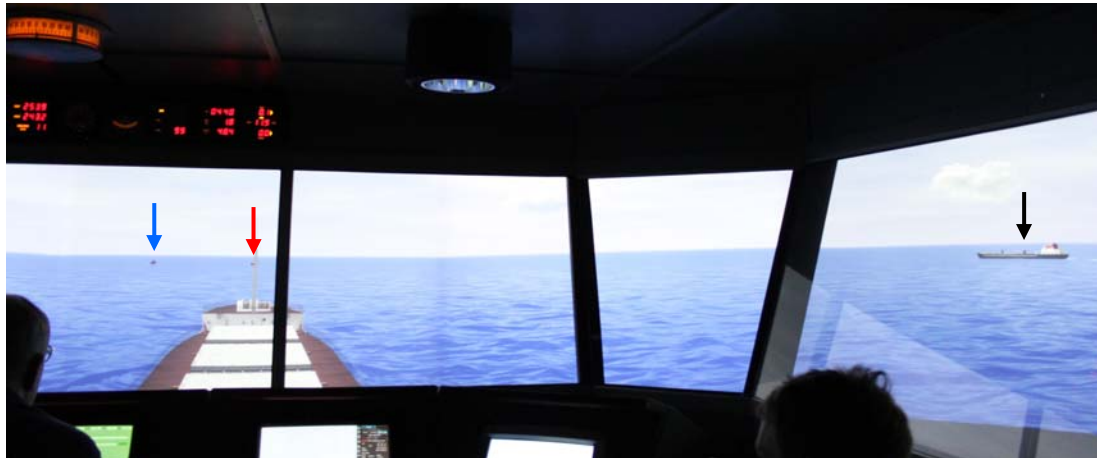
Kuva 7. Suunnan muutos oikealle alkaa ruorikomennolla "kaikki yli oikealle". Etäisyyttä kalastusaluksiin 0,58 mailia. FLORENCE on merkitty kuvaan sinisellä, MENHADEN punaisella ja STELLA POLARIS mustalla nuolella.

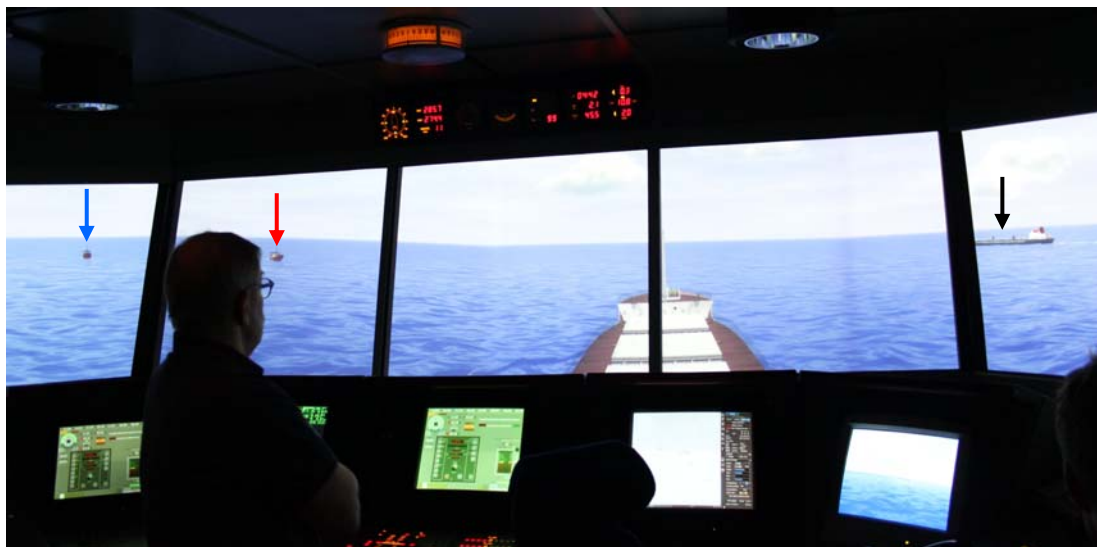
Kuva 8. Suunnan muutos oikealle noin puolessa välissä. FLORENCE on merkitty kuvaan sinisellä, MENHADEN punaisella ja STELLA POLARIS mustalla nuolella.

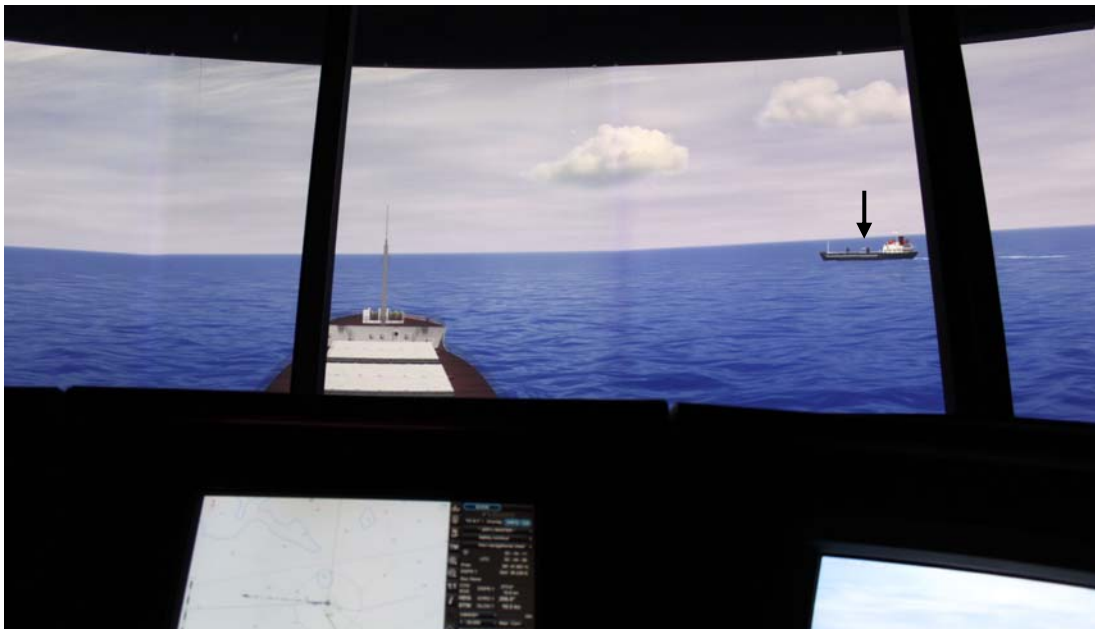
Kuva 10. Suunnan muutos oikealle on ohi, ja käännös takaisin alkuperäiselle kurssille on aloitettu hetkeä aiemmin. Kalastusalukset menevät ohi vasemmalta sivulta ja etäisyyttä STELLA POLARISIin (musta nuoli) jää noin 0,4 mailia.
