## Tutkintaselostus

B2/2011M

**M/V AMAZON (BHS) ja F/V FLORENCE (FIN), yhteentörmäys ja kalastusaluksen uppoaminen Suomenlahdella  
23.10.2011**

**Onnettomuustutkintakeskus  
Olycksutredningscentralen  
Safety Investigation Authority, Finland**

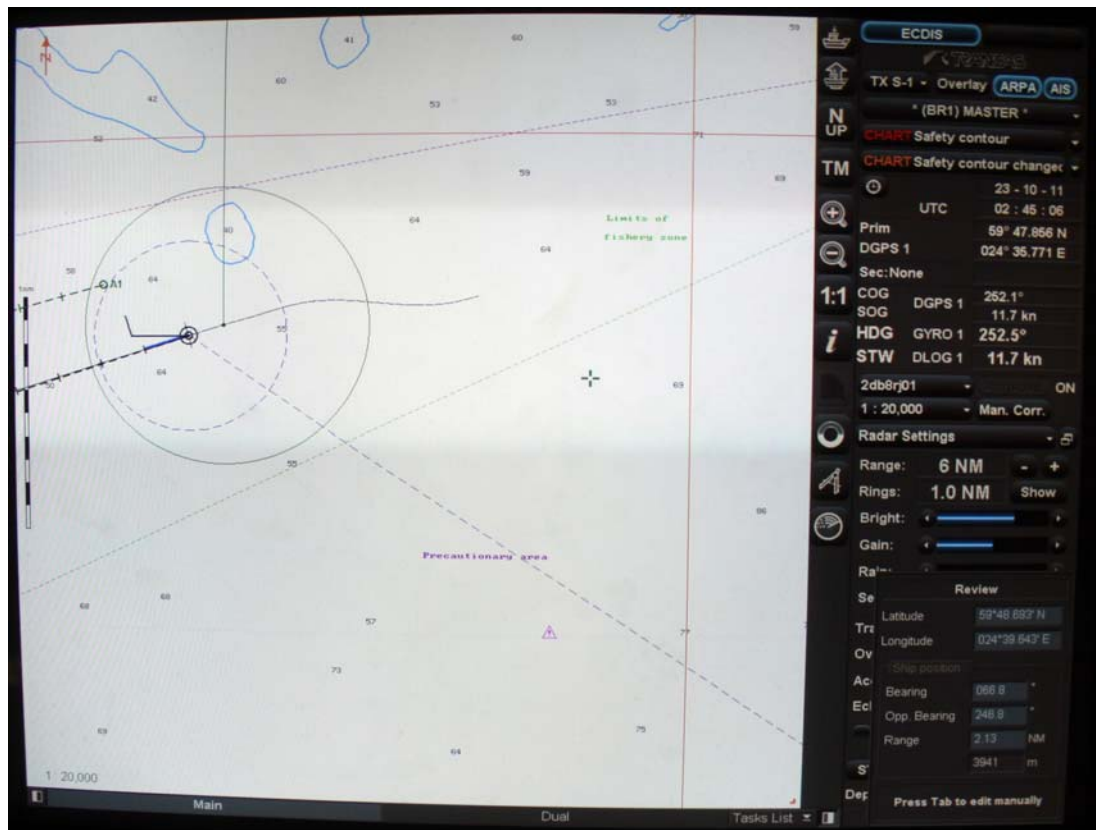
Kuva 11. Kuva ECDIS-näytöltä aluksen liikeradasta onnistuneen väistön jälkeen. Etäisyyttä MENHADENiin jäi 0,2 mailia. STELLA POLARIS sai hieman etumatkaa ennen suunnan muutosta. Toimenpiteen jälkeen etäisyys siihen oli noin 0,8 mailia.
