## **Tutkintaselostus#**

C2/2011M

**F/V WILLEMPJE HOEKSTRA UK 33 (NLD) ja M/V BIRKA  
TRANSPORTER (FIN), yhteentörmäys Hollannin edustalla  
14.2.2011**

Tutkintaselostus 16/2013  
ISBN 978-951-836-412-5 (PDF)  
ISSN 2341-5991 (PDF)

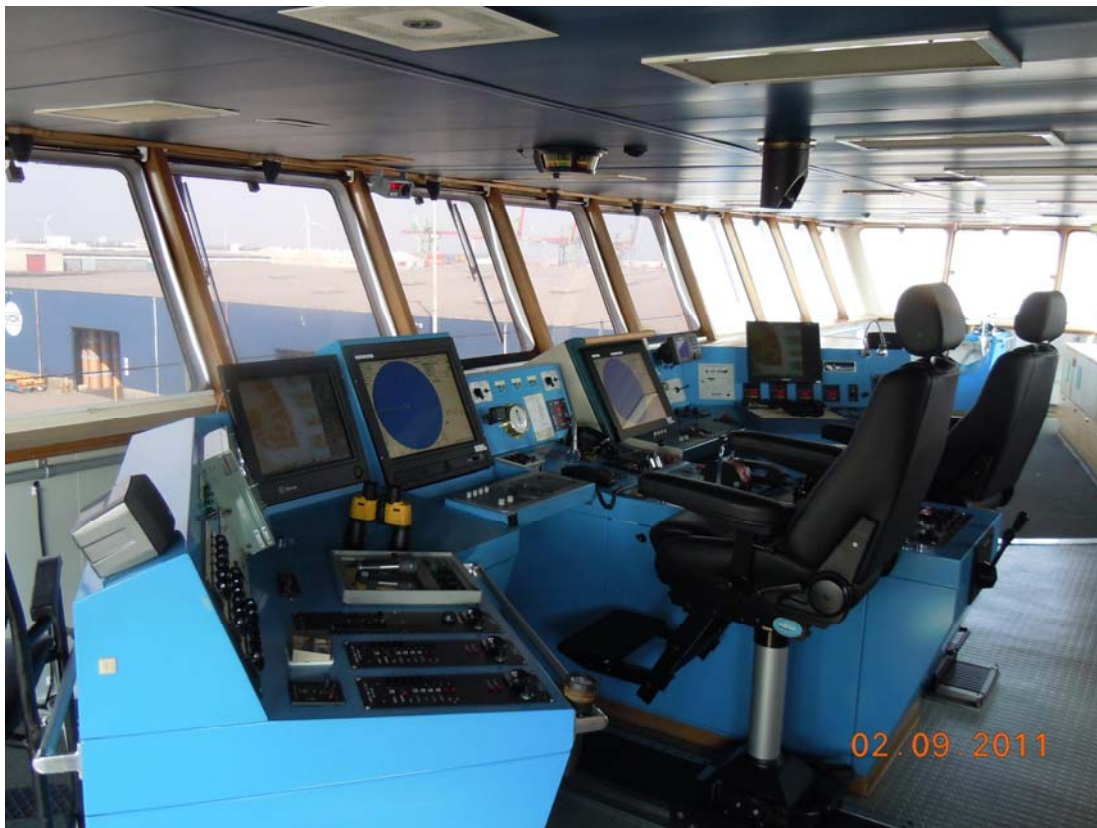
Kuva 3. *BIRKA TRANSPORTERin komentosilta. Ohjailu tapahtui taaemmalta tuolilta ennen yhteentörmäystä.*

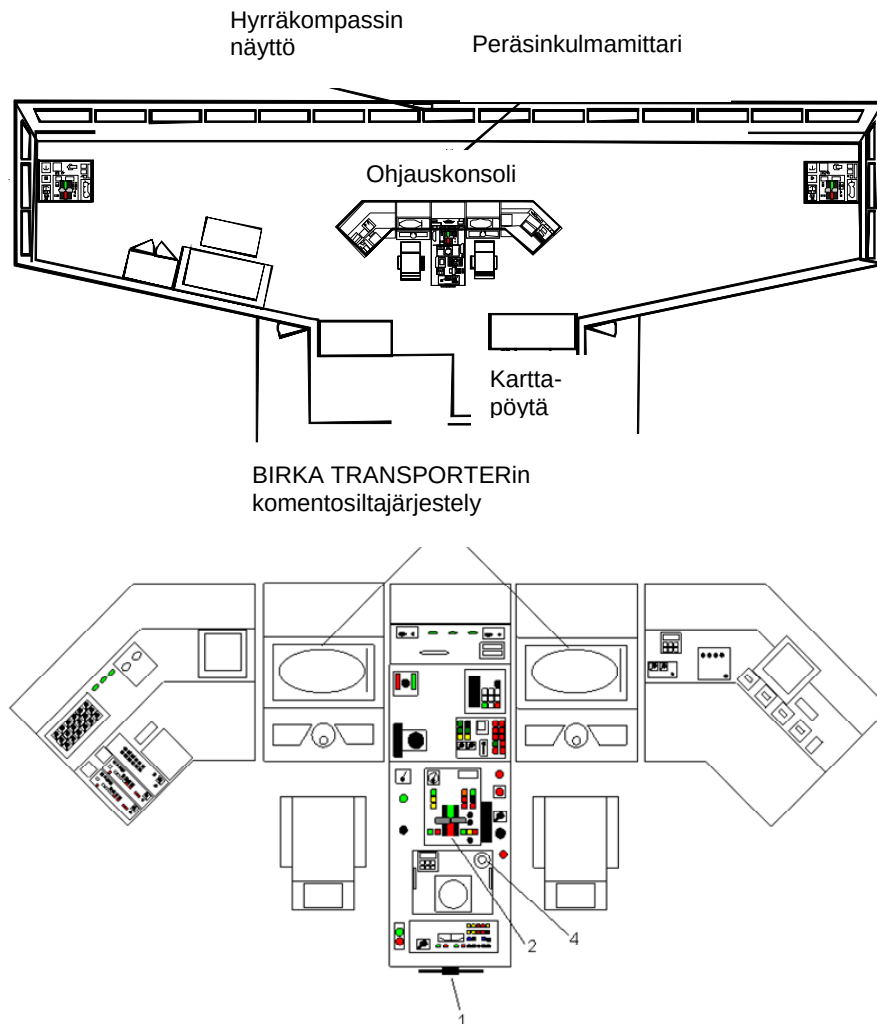
Kuva 4. BIRKA TRANSPORTERin komentositilta ja ohjauskonsoli. Kuvassa on esitetty ainoastaan oleellisesti tähän onnettomuuteen liittyvät navigointilaitteet. Vahtipäällikkö käytti oikeanpuoleista ohjauspistettä.

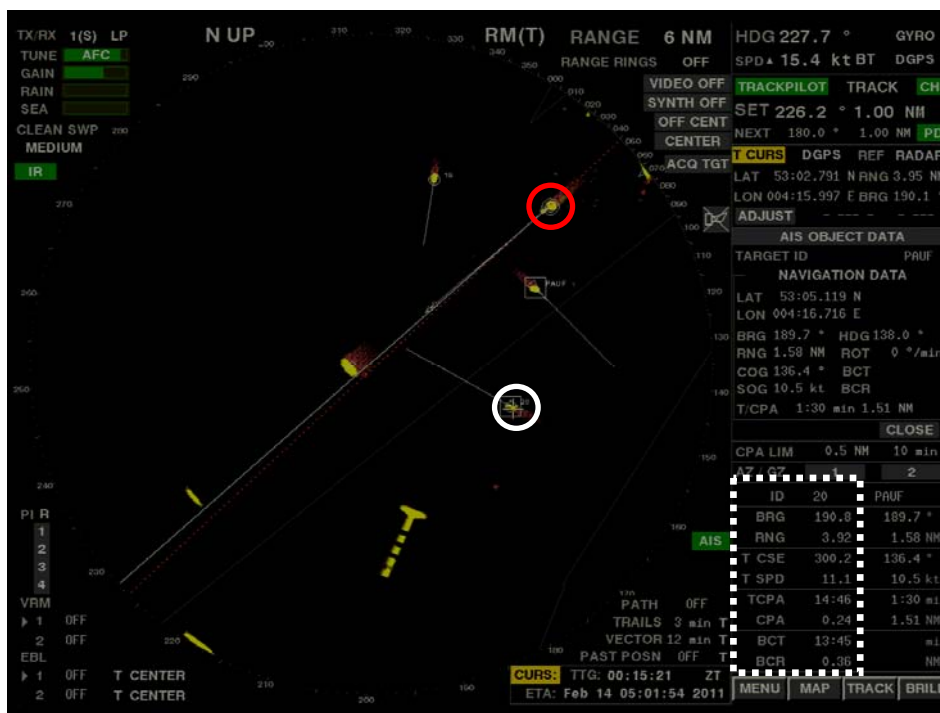
Kello 3.35 WILLEMPJE HOEKSTRA otettiin BIRKA TRANSPORTERin ARPA-tutkalla seurantaan ja klo 3:46:36 sen ARPA-tiedot aktivoitiin näytölle. Lähin sivuutusetaisyys (CPA) näytti 0,24 mpk ja sivuutusetaisyys keulan editse (BCR) oli 0,36 mpk (kuva 7).

Kuva 7. Kello 3:46:36. Aikaa törmäykseen on noin 14 min. WILLEMPJE HOEKST-RAN (valkoinen ympyrä) ARPA-tiedot (valkoinen suorakulmio pisteviivalla) aktivoitiin. BIRKA TRANSPORTER on merkitty punaisella ympyrällä. CPA on 0,24 mpk ja TCPA 14,46 min.

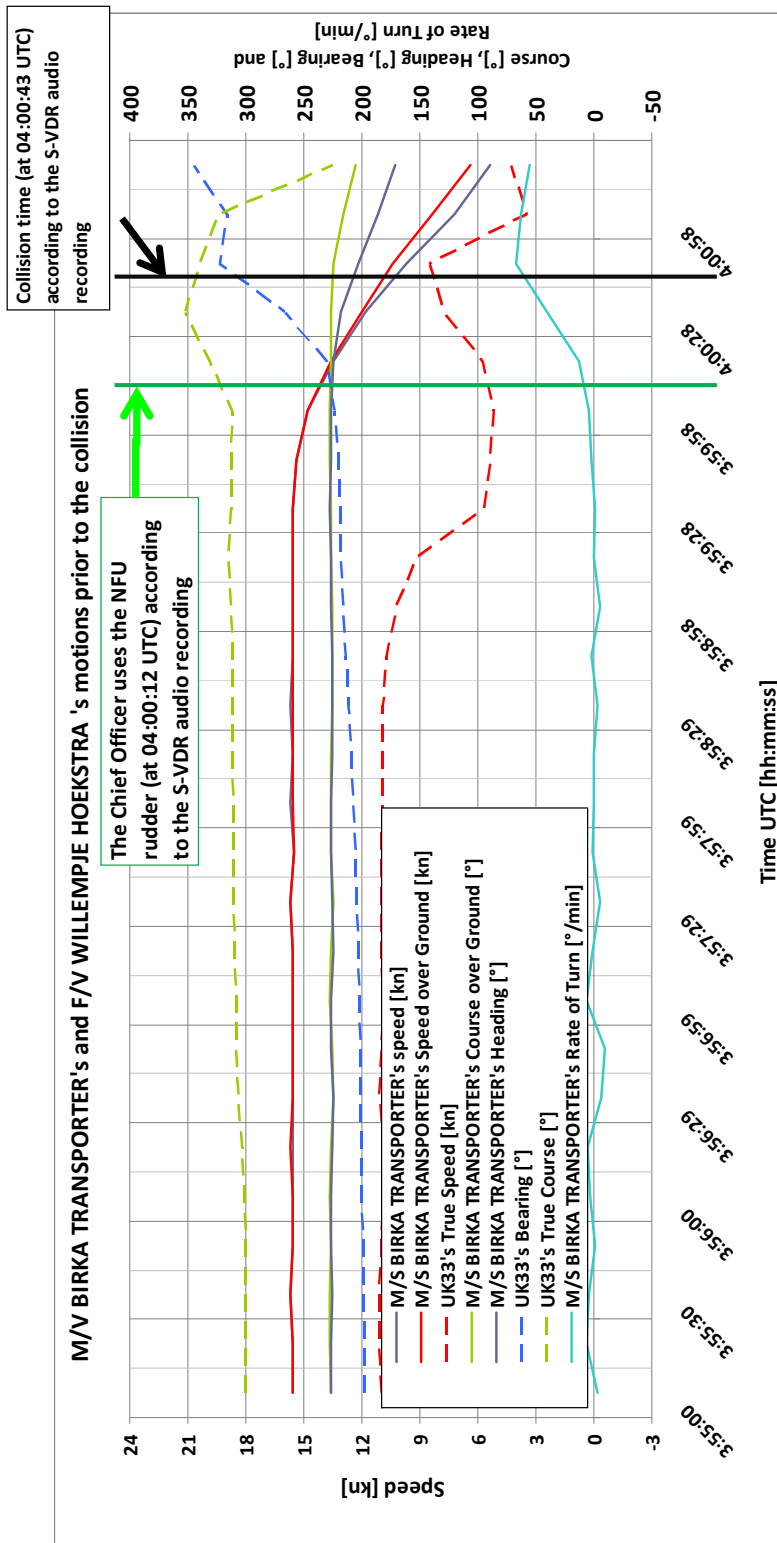
Kuva 12. BIRKA TRANSPORTERin ja WILLEMPJE HOEKSTRAn liiketiedot ennen onnettomuutta S-VDR-tallenteen mukaan.

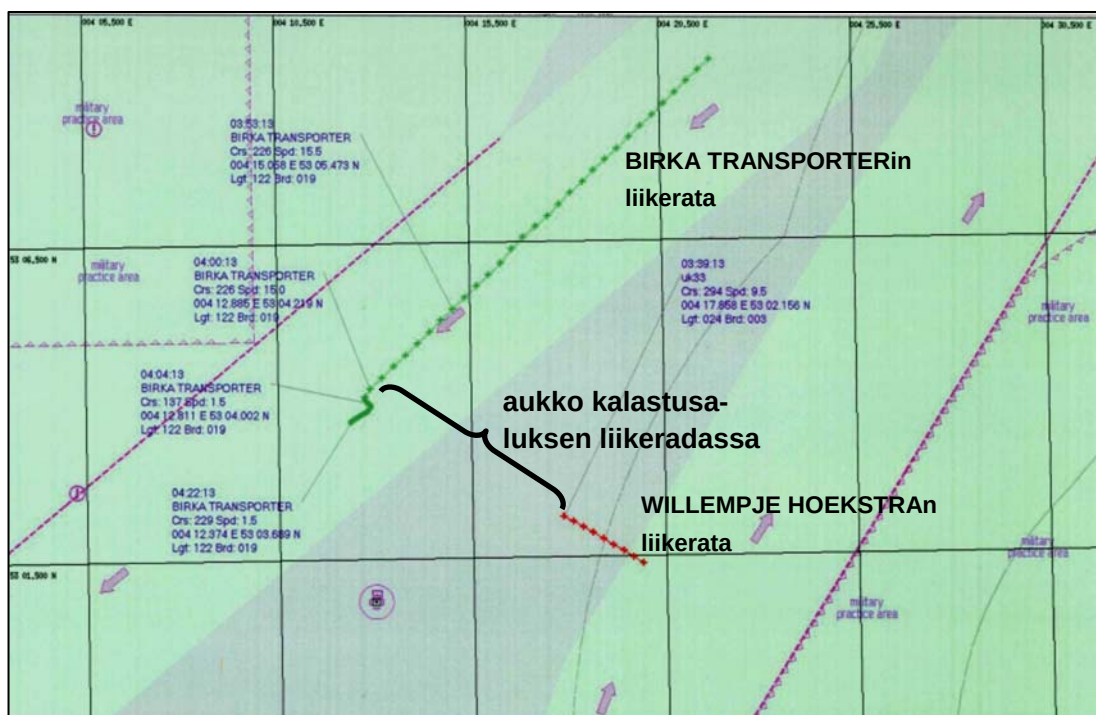
Kuvassa 13 on Alankomaiden merivartiostolta saatu tutkatallennekuva, jonka mukaan BIRKA TRANSPORTERin kurssi pysyi muuttumattomana klo 4:00:13 saakka, jolloin alus alkoi kääntyä vasemmalle. Myös WILLEMPJE HOEKSTRAN kurssi pysyi muuttumattomana tilanteen alussa. Kalastusaluksen liikeradan kuvaajassa on noin 15 minuutin aukko.

Kuva 13. Alankomaiden merivartiostolta saatu yleiskuva tilanteesta. Molempien osapuolten liikeradat on esitetty kuvassa; BIRKA TRANSPORTERin vihreällä ja WILLEMPJE HOEKSTRAn punaisella. Kalastusaluksen liikeradassa on noin 15 minuutin aukko ennen törmäystä. (© Alankomaiden merivartiosto)

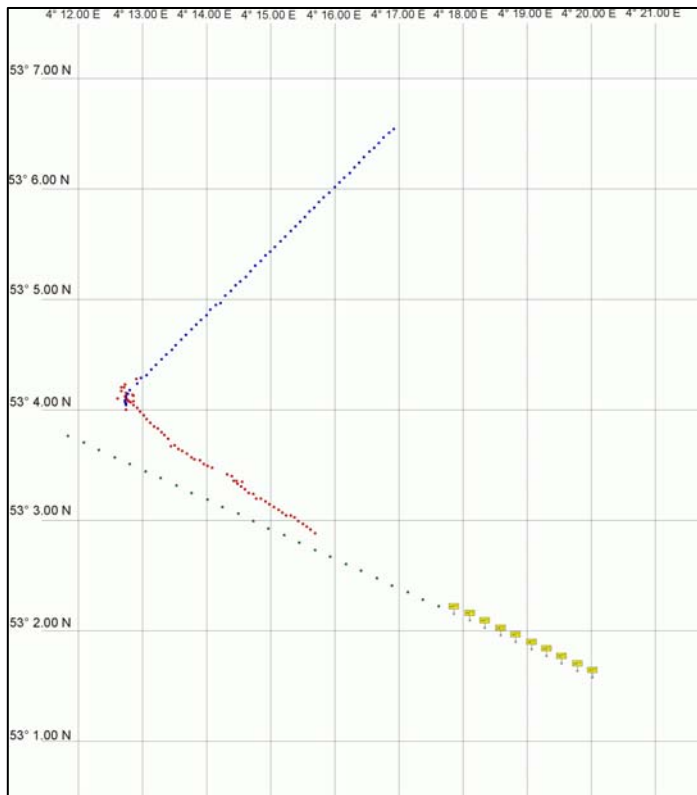
Kuva 14. Alusten liikeradat BIRKA TRANSPORTERin S-VDR-tallenteen mukaan. BIRKA TRANSPORTERin liikerata on esitetty sinisillä pisteillä (data S-VDR-tallenteesta). WILLEMPJE HOEKSTRAn liikerata esitetty punaisilla pisteillä (data S-VDR:n ARPA-tiedoista). Keltaisella merkitty WILLEMPJE HOEKSTRAn reitti tilanteen alkuvaiheessa on tutkatallennekuvasta. Sitä on jatkettu merkintälaskulla siihen saakka, kunnes se leikkaa BIRKA TRANSPORTERin liikeradan (merkattu vihreillä pisteillä).

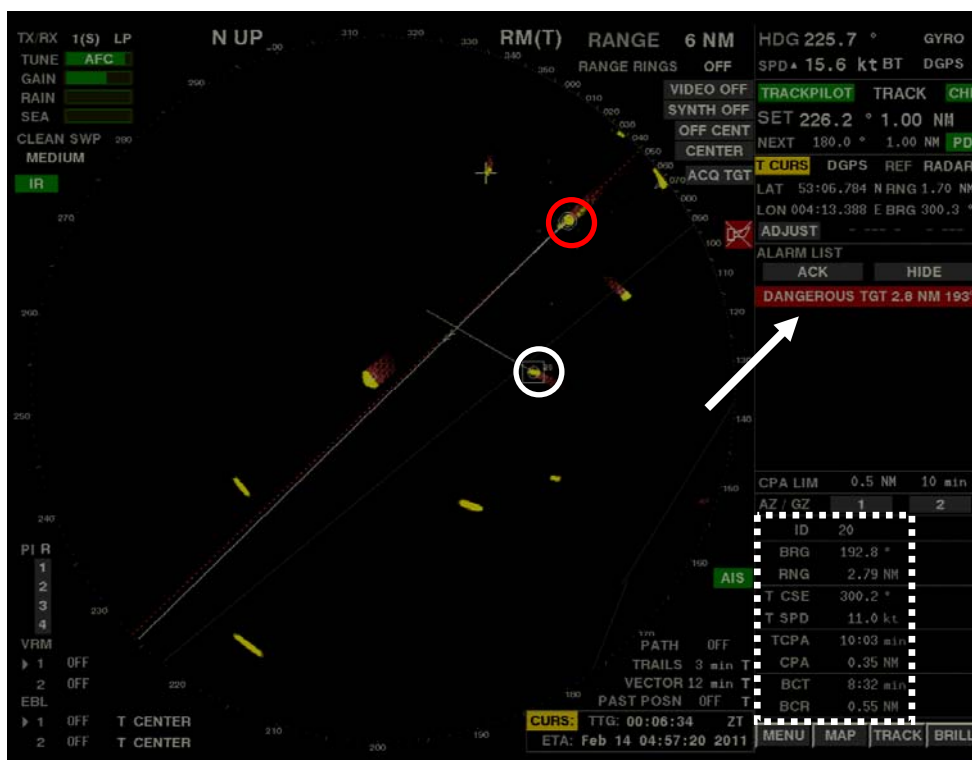
Kuva 5. Kello 3:50:47. BIRKA TRANSPORTERin ARPA-tutkan vaarallisen kohteen hälytys aktivoituu (valkoinen nuoli). Vaarallisen maalin rajoiksi oli asetettu CPA 0,5 mpk ja TCPA 10 minuuttia. Tilanteessa CPA on 0,35 mpk ja TCPA 10,03 minuuttia. Aikaa törmäykseen on noin 10 minuuttia. WILLEMPJE HOEKSTRAN ARPA-tiedot on merkitty valkoisella pisteiviivasuorakulmiolla.

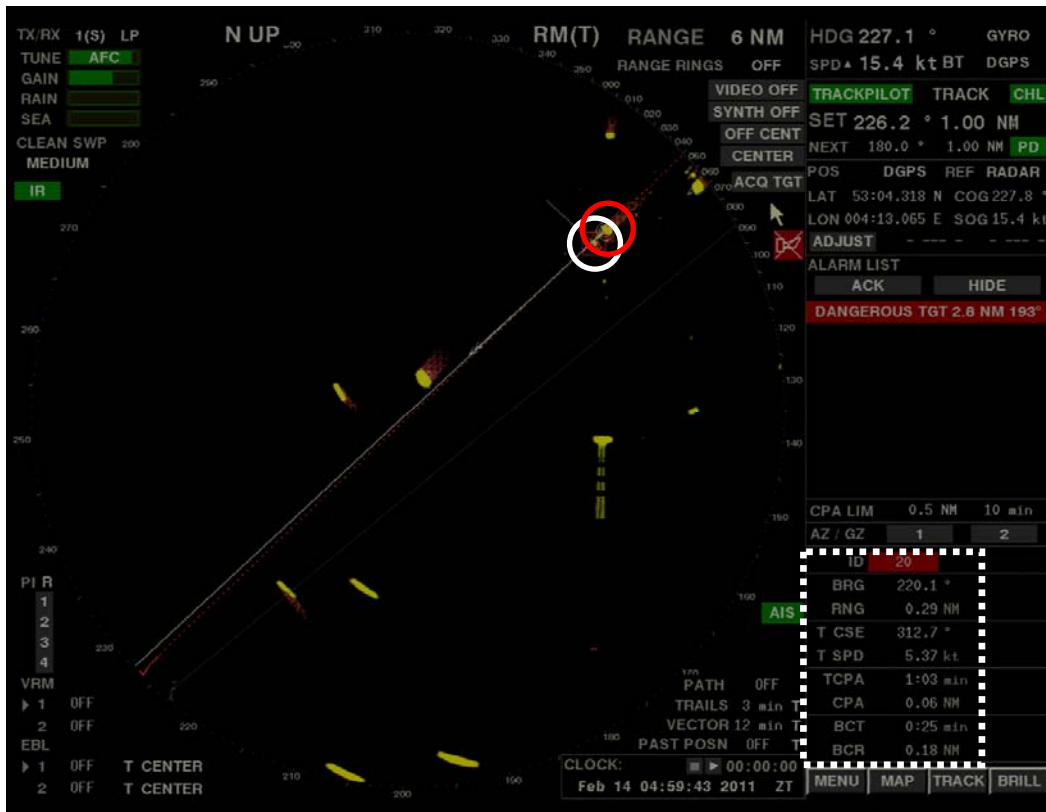
Kuva 6. Kello 3:59:43. BIRKA TRANSPORTERin nopeus alkaa vähentyä. Valkoinen ympyrä on WILLEMPJE HOEKSTRA, punainen ympyrä on BIRKA TRANSPORTER. WILLEMPJE HOEKSTRAN ARPA-tiedot on merkitty valkoisella pisteviivasuorakulmiolla. Aikaa törmäykseen on noin 1 minuutti. CPA 0,06 mpk ja TCPA 1,03 minuuttia.

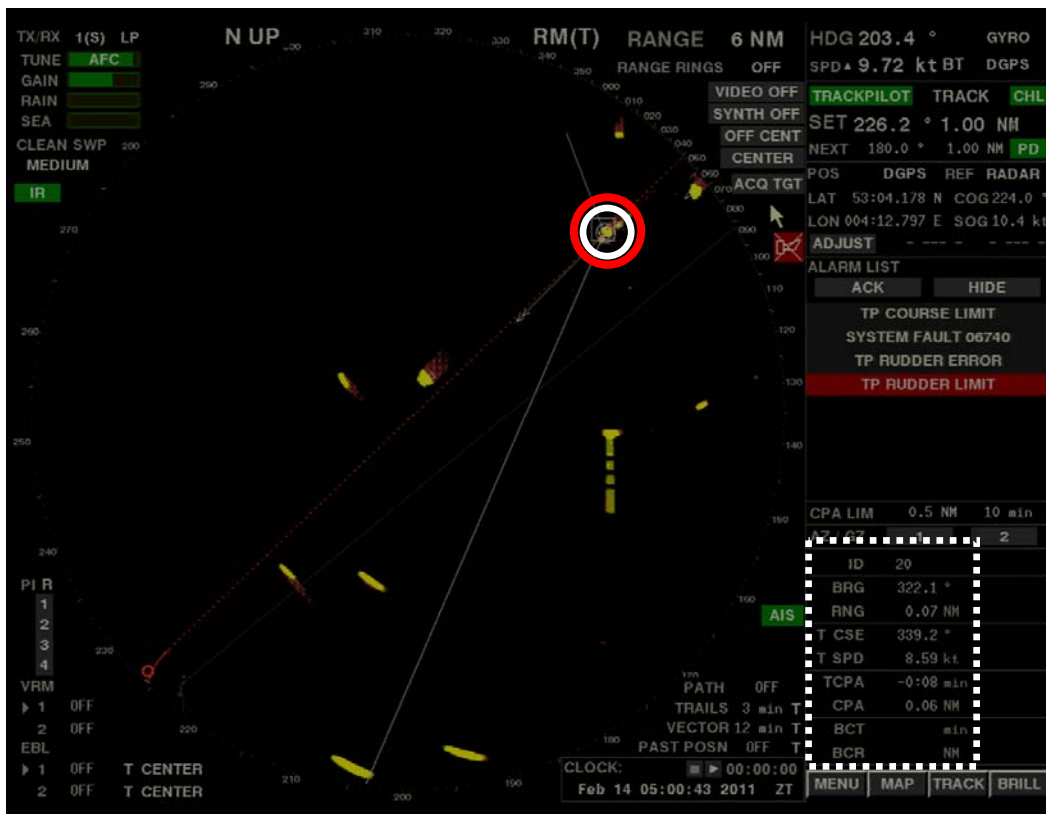
Kuva 7. Kello 4:00:43. Törmäys tapahtuu S-VDR-tallenteen äänten perusteella.

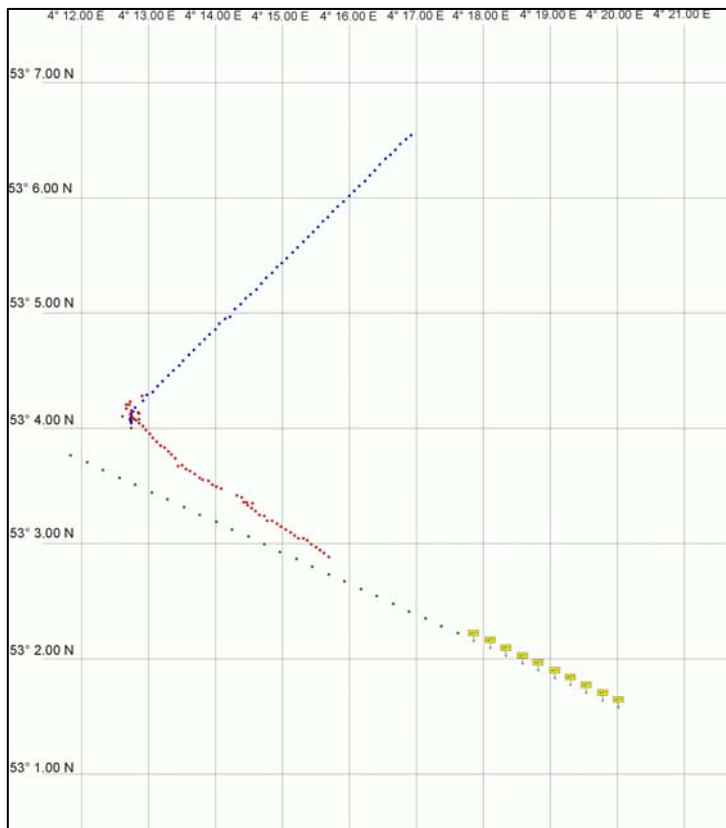
S-VDR-tallenteeseen perustuen kalastusalus teki todellisuudessa pienen kurssimuutoksen oikealle ja BIRKA TRANSPORTER kääntyi vasemmalle hätäpysäytysmanööverin vuoksi ennen törmäystä. Tilannetta havainnollistetaan kuvissa 2 (suuri mittakaava) ja 3 (pieni mittakaava). Kuvassa 2 aukko kalastusaluksen liikeradassa tutkatallenteen lopun ja S-VDR-tallenteen alun välillä on täytetty merkintälaskun avulla.

Kuva 2. Alusten liikeradat BIRKA TRANSPORTERin S-VDR-tallenteen mukaan. BIRKA TRANSPORTERin liikerata on esitetty sinisillä pisteillä (data S-VDR-tallenteesta). WILLEMPJE HOEKSTRAN liikerata esitetty punaisilla pisteillä (data S-VDR:n ARPA-tiedoista). Keltaiset kylteillä merkityt reittipisteet ovat tutkatallenteesta ja merkintälaskulla määritelty liikerata on merkattu vihreillä pisteillä.

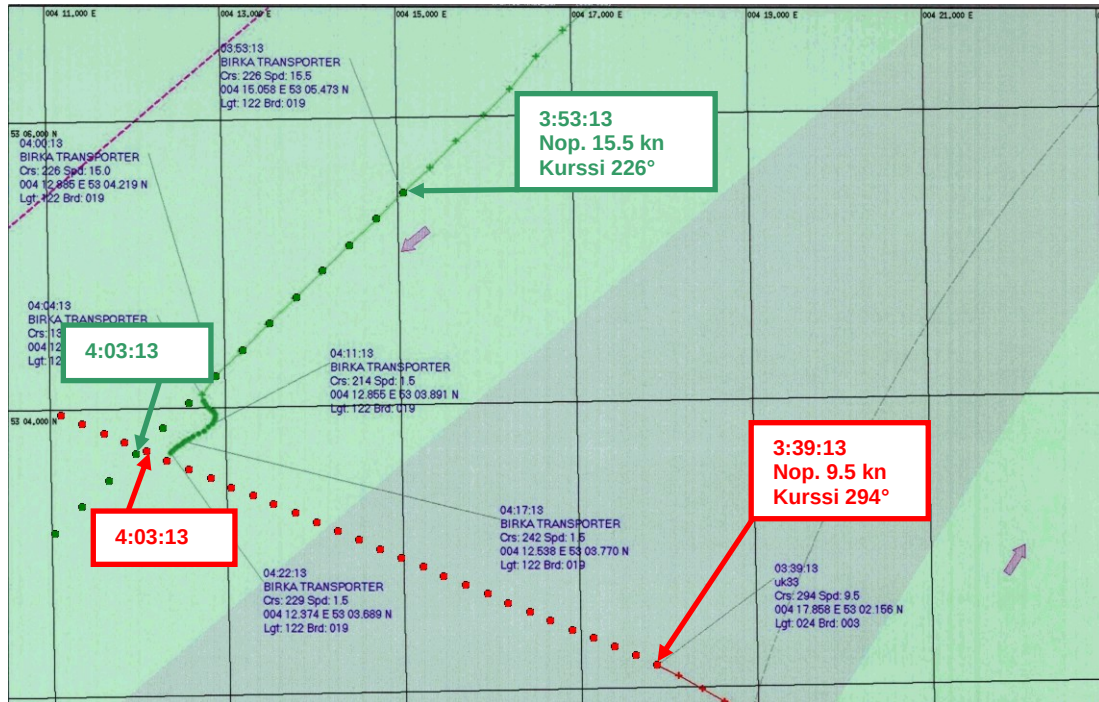
Kuvan 4 perusteella näyttää siltä, että törmäyksen sijaan tilanne olisi ollut läheltäpiti-tilanne, mikäli kummallakaan aluksella ei olisi tehty kurssi- ja/tai nopeusmuutoksia.

Kuva 4. Alusten liikeradat laskettuna merkintälaskulla. Kuva havainnollistaa millainen tilanne olisi oletettavasti ollut, jos kurssi- tai nopeusmuutoksia ei olisi tehty kummallakaan aluksella. WILLEMPJE HOEKSTRAN liikerata on kuvattu punaisilla pisteillä ja BIRKA TRANSPORTERin vihreillä pisteillä. Aikaväli kahdella pisteellä on yksi minuutti. Lähtöarvoina laskennassa käytettiin tutkajärjestelmän tallentamia viimeisiä sijainteja, nopeuksia ja kursseja.
