Tutkintaselostus

M2013-03

M/V EGON W, merimiehen menehtyminen veteen putoamisen seurauksena Vuoksen satamassa 26.11.2013

Tutkintaselostus 13/2014
ISBN 978-951-836-441-5 (pdf)
ISSN 2341-5991

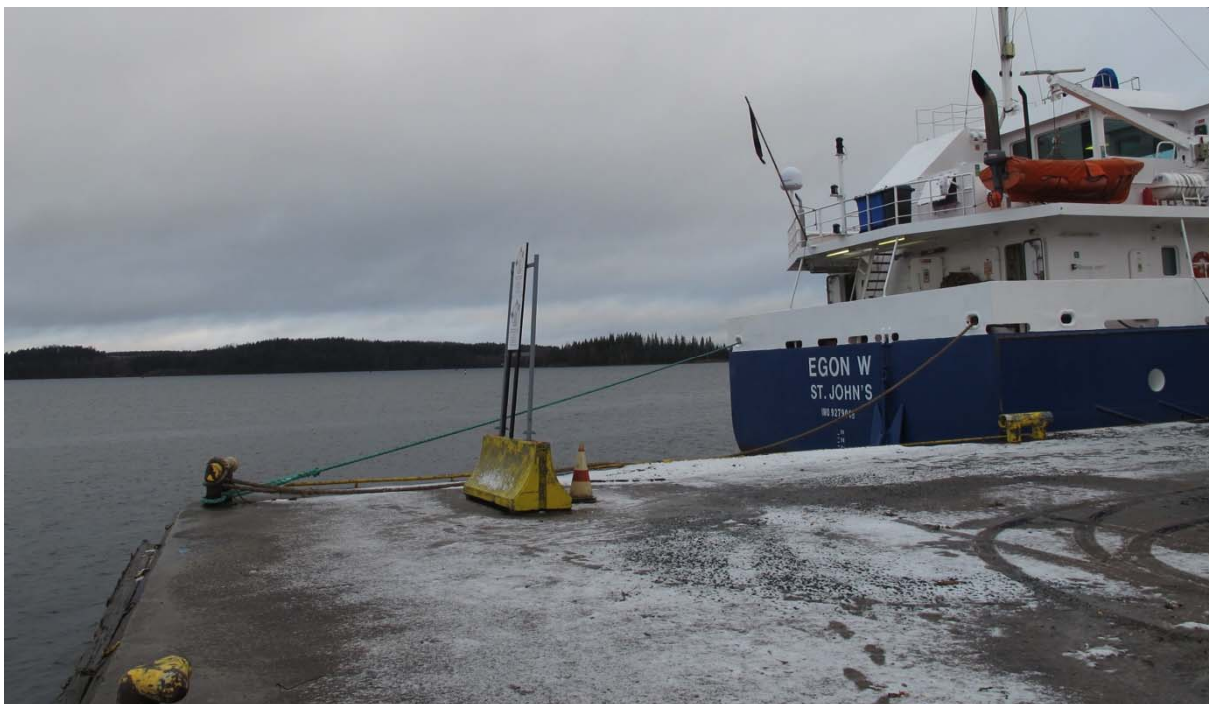
Sjömannen föll i vattnet då han lossade fartygets aktertrossar. Fotografiet är taget dagen efter olyckan, den 27.11.2013. Vid tidpunkten för olyckan var det mörkt. (Bild: Polisen)

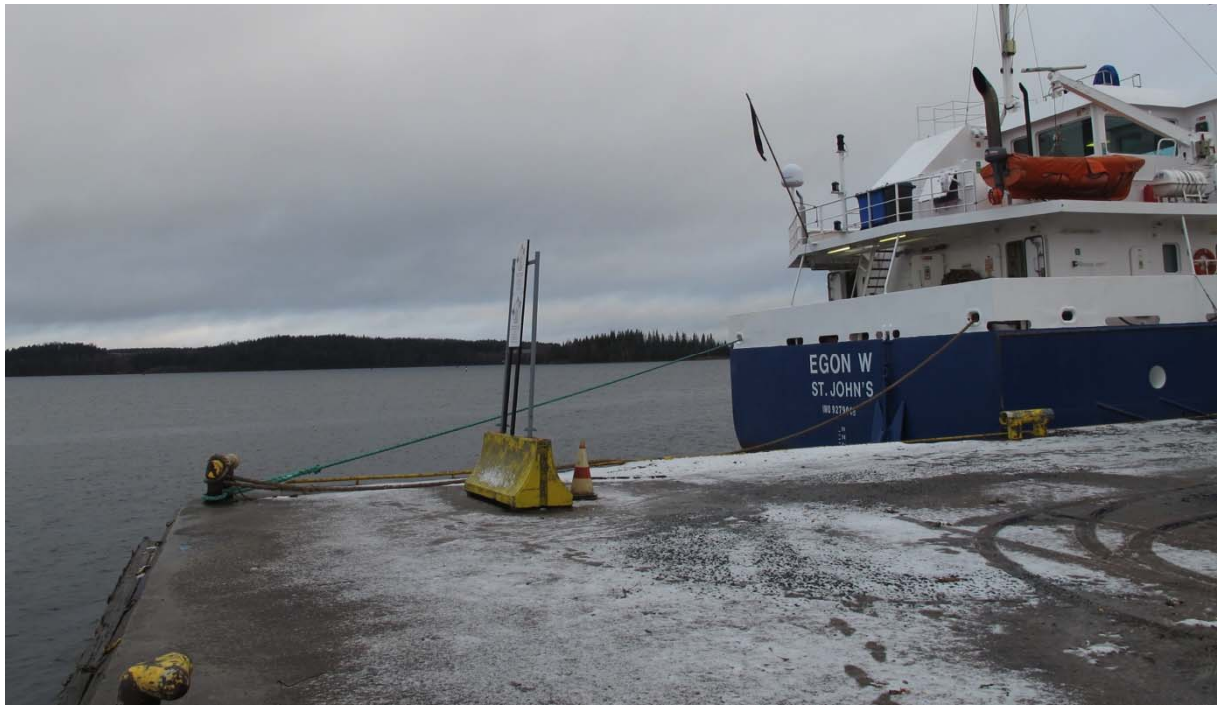
The seaman fell from the quay when he was letting go of the vessel's stern line. The photo was taken on the day after the accident, on 27.11.2013. It was dark when the accident took place. (photo: the police)

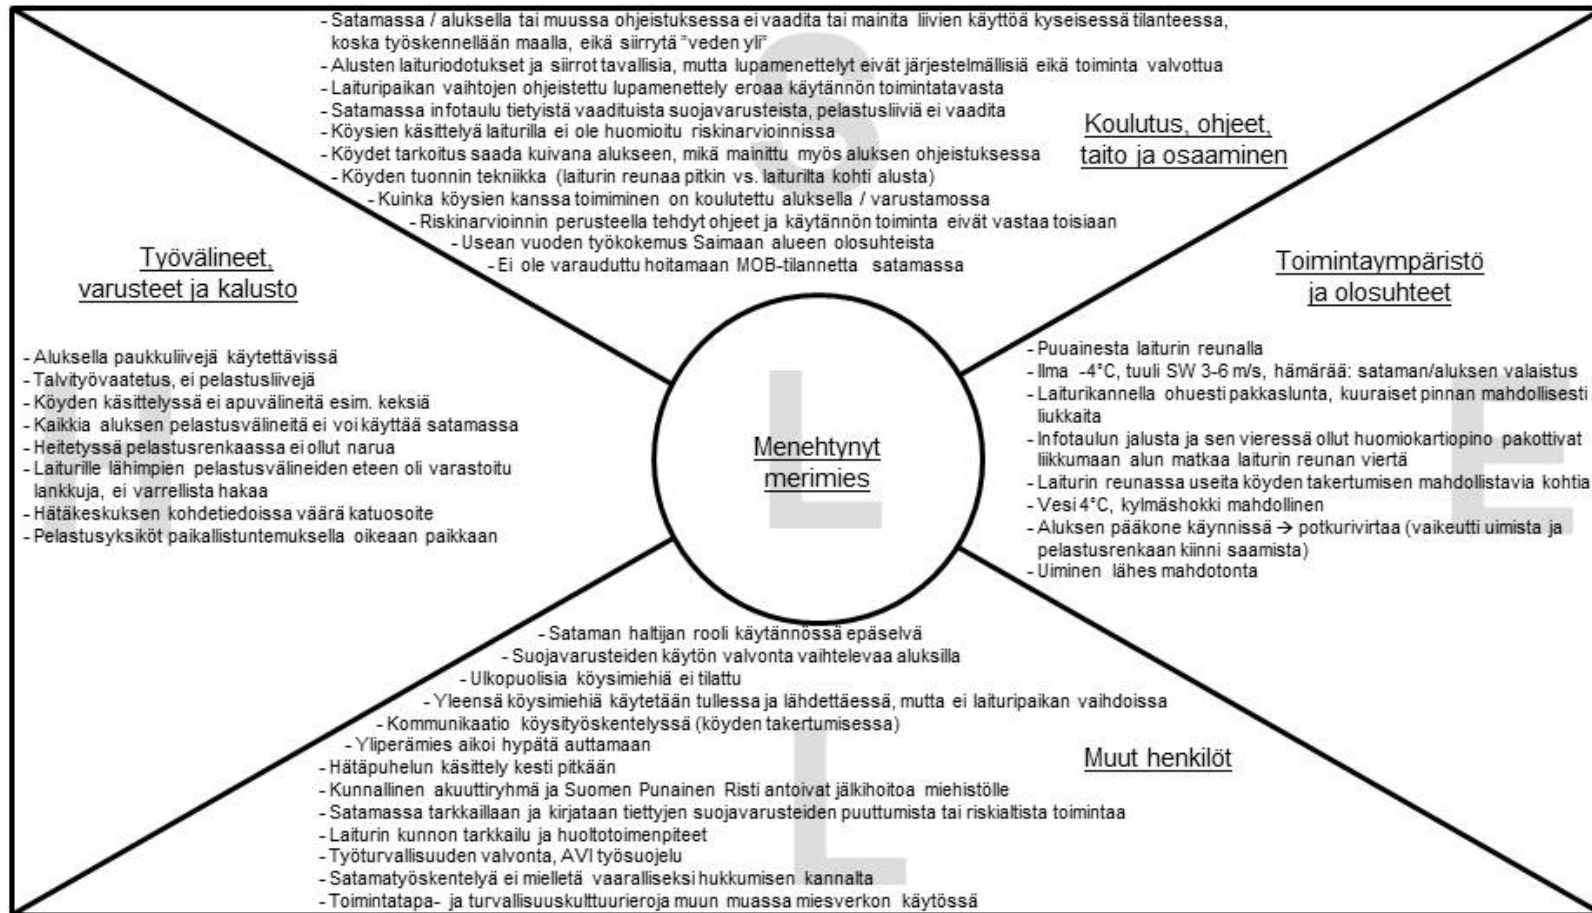
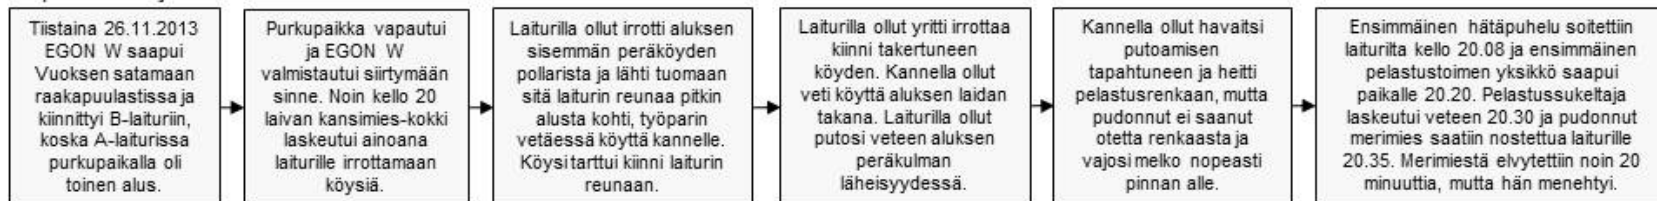
Kuva 14. Onnettomuudesta laadittu SHELL-kaavio

Onnettomuustapaukseen liittyvässä analyysissä hyödynnetään SHELL-mallia¹¹, jonka mukaisesti tärkeimmät asiat on esitetty alla olevassa kuvassa.
