## Tutkintaselostus

M2013-06

### **M/S AMORELLA (FIN), sähköhäiriö ja karilleajo Ahvenanmaan saaristossa 14.12.2013**

Tutkintaselostus 18/2014

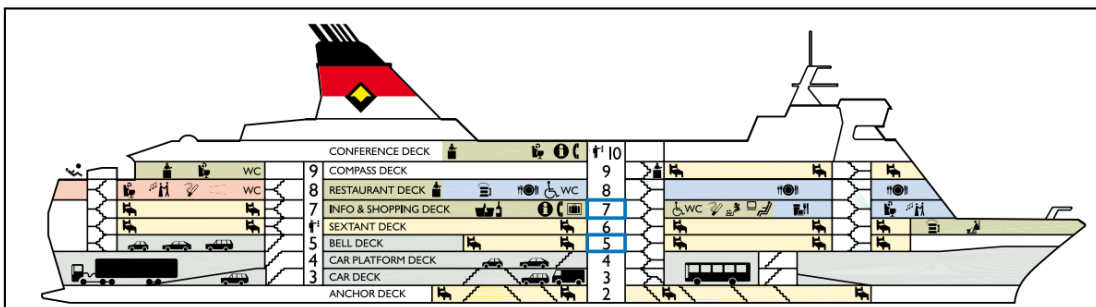
Kuva 1c. Aluksen halkileikkauskaavio. Kansi 2 päätettiin evakuoida karilleajon jälkeen. Kuva: Viking Line.

Aluksen kansi 2 (kuva 1c) päätettiin evakuoida ylempiin kerroksiin. Evakuointiryhmä hälytettiin tehtävää varten kello 12:46. Kello 13:09 kansien 1 ja 2 vesitiiviit ovet (kuva 12) oli suljettu ja kello 13:15 kaikki matkustajat oli evakuoitu. Kansivahti oli kannella 5 estämässä matkustajia pääsemästä portaikon kautta uudestaan evakuoituille kansille.

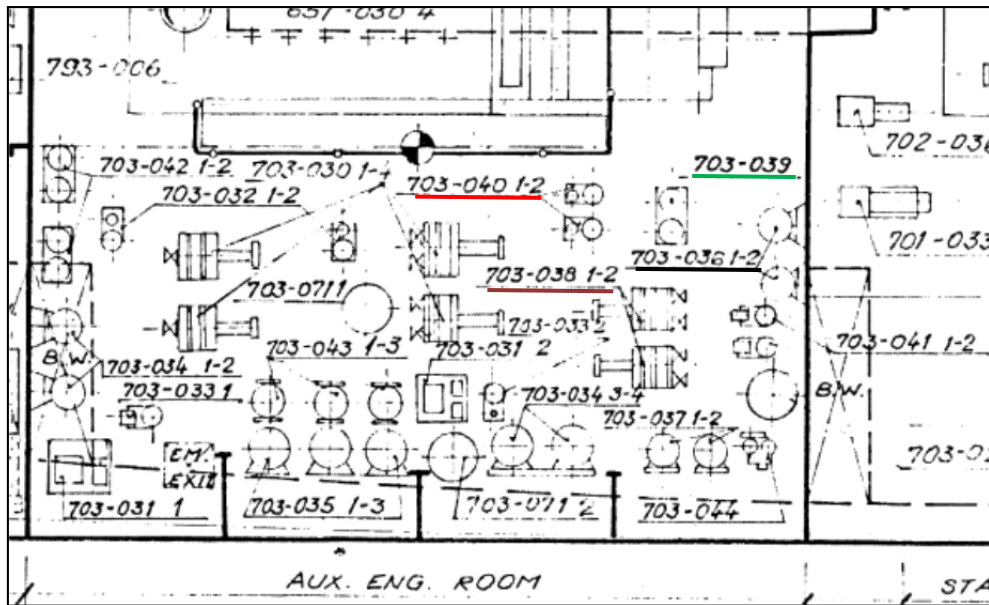
Kuva 6a. Apukonehuoneen alue, jossa tehtiin huoltotöitä. Ote Viking Linen piirustuksesta.

*Onnettomuuden aiheuttanut huoltotyö.* Apukoneiden polttoainejärjestelmän käytössä olevan esilämmittimen puhdistustyö annettiin tehtäväksi 14.12. noin kello 12. Työlle ei määritelty suoritusaikaa, vaan se jäi tekijän harkittavaksi. Hän oli tehnyt tämän rutiininomaisen työn ennenkin. Hän oli tietoinen, että työ tulisi mieluiten tehdä laiturissa, mutta tästä ei ole erillistä ohjetta. Komentosillalle ei ilmoitettu tästä huoltotyöstä.

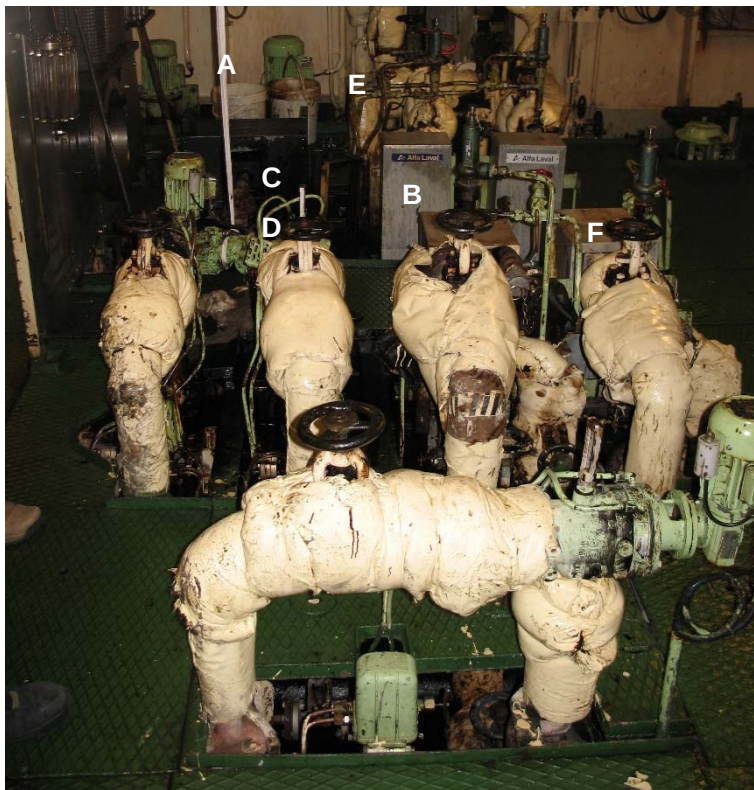
Kuva 6b. Yleisnäkymä 16.12.2013 huoltotyön alueesta. Apukoneiden lämmönvaihtimet näkyvät taaempana.

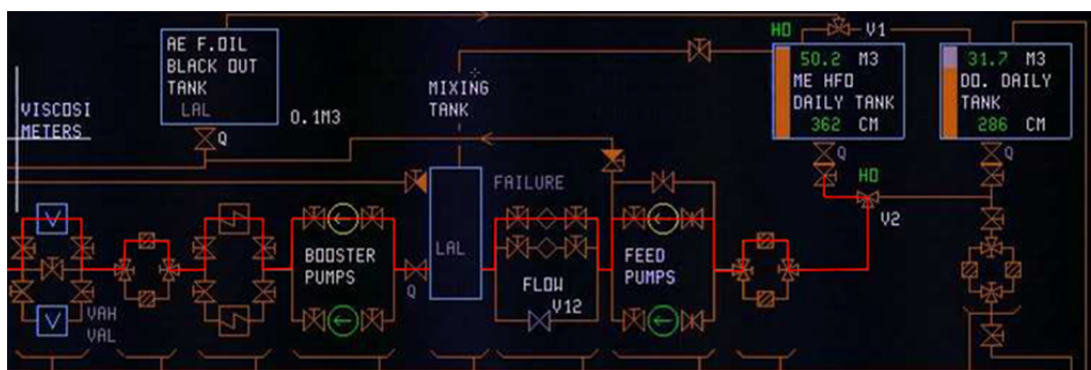
Apukoneiden polttoainekoneikossa olevat HFO-alkupainepumput (kuva 7a, booster pumps 1 ja 2) siirtävät polttoainetta tasaussäiliöstä apudieselmootoreille. Kuvassa 7a ovat syöttö- ja alkupainepumput 1 käynnissä. Pumppu 2 (standby-pumppu) käynnistyy automaattisesti polttoaineen paineen laskettua putkistossa alle asetusarvonsa. Alkupainepumpulta (boosterpumppu) polttoaine siirtyy edelleen polttoaineen esilämmittimelle (kuva 7a: heater), joita on myös kaksi. Toinen esilämmitin otetaan käyttöön ja toisen käyttö suljetaan avaamalla ja sulkemalla käsiventtiilit, kun käytössä olevan lämmittimen huoltoväli täyttyy tai paine-eroindikaattori hälyttää. Kierrosta pois suljettu esilämmitin puhdistetaan valmiiksi seuraavaa vaihtoa varten. Esilämmittimestä HFO-polttoaine siirtyy vaihtosuodattimelle, (kuva 7a filter). Vaihtosuodattimista toinen on käytössä ja toinen huolto- / standby-tilassa. Suodatin vaihdetaan käsin suodattimen huoltovälin täyttyttyä tai paine-eroindikaattorin hälyttäessä. Suodattimelta polttoaine siirtyy viskosimetrille, (kuva 7a VISCOSIMETERS). Käytettävä viskosimetri valitaan käsin huoltovälin täyttyessä vastaavasti kuten esilämmitin. Viskosimetrin avulla dieselmootoreille menevän HFO- polttoaineen viskositeetti ("notkeus", nesteen sisäinen kitka) pidetään halutulla tasolla. Viskosimetri ohjaa esilämmittimelle menevän höyryn (lämmön) määrää, jotta haluttu viskositeetti saavutetaan. Viskosimetrin jälkeen HFO-polttoaine siirtyy apukoneiden polttoaineen ruiskutusjärjestelmiin.

Kuva 7a. Apudieselmoottoreiden raskaan polttoaineen koneikkokaavio. Punaisella viivalla on näytetty polttoaineen kulku koneikon läpi apukoneille onnettomuuden 14.12.2013 aikana. Kuvan pohja on aluksen koneistonvalvonta-automaation näytöltä. Kuva: Viking Line.

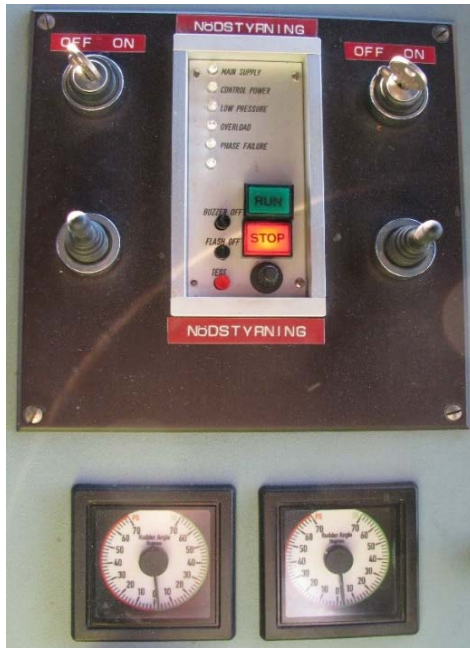
Kuva 10a. Komentosillan vasemmanpuoleisen pulpetiston keskipulpetissa sijaitsee hätäohjauspaneeli (paineakkuohjaus).

Linjaluotsi siirtyi hätäohjauspaikalle, josta peräsimiä voi kääntää painetyypen avulla, kuva 10a. Hätäohjailun kytkemiseksi on kaikki peräsinkoneiden pumppujen käynnistyskytkimet käännettävä seis-asentoon<sup>27</sup>, kuva 10b. Käännettyään kytkimet linjaluotsi käänsi hätäohjaustaulun avaimista hätäohjauksen toimintavalmiuteen, kuva 10a. Sen jälkeen hän käänsi ohjausvivut oikealle. Peräsimien asento jäi edelleen epäselväksi, koska viisarimalliset ruorikulmaindikaattorit eivät toimineet. Alus alkoi kääntyä oikealle. Hän yritti vielä pysäyttää tämän kääntymisen vastaruorilla, mutta tuloksetta, kuva 17b.

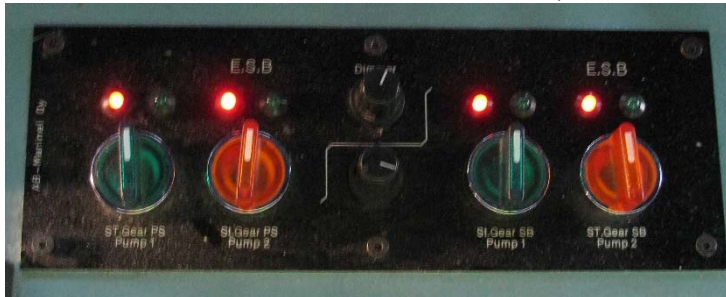
Kuva 10b. Peräsinkoneiden pumppujen käynnistyskytkimet ohjauspaneelissa. Punaiset kytkimet on kytketty hätäsähköverkkoon

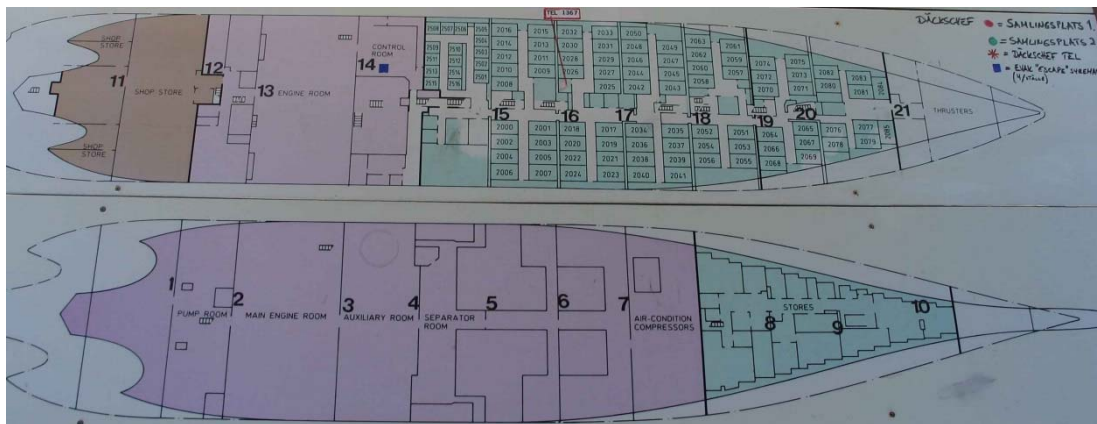
Kuva 12. Aluksen vesitiiviit ovet 1-21. Alinna kansi 1, ylinnä kansi 2, jonka keulapään ovia alettiin sulkea karilleajon jälkeen. Ovia 22-24 ei näy tässä kuvassa; ne ovat autokannella. Valokuva Viking Linen piirustuksesta.

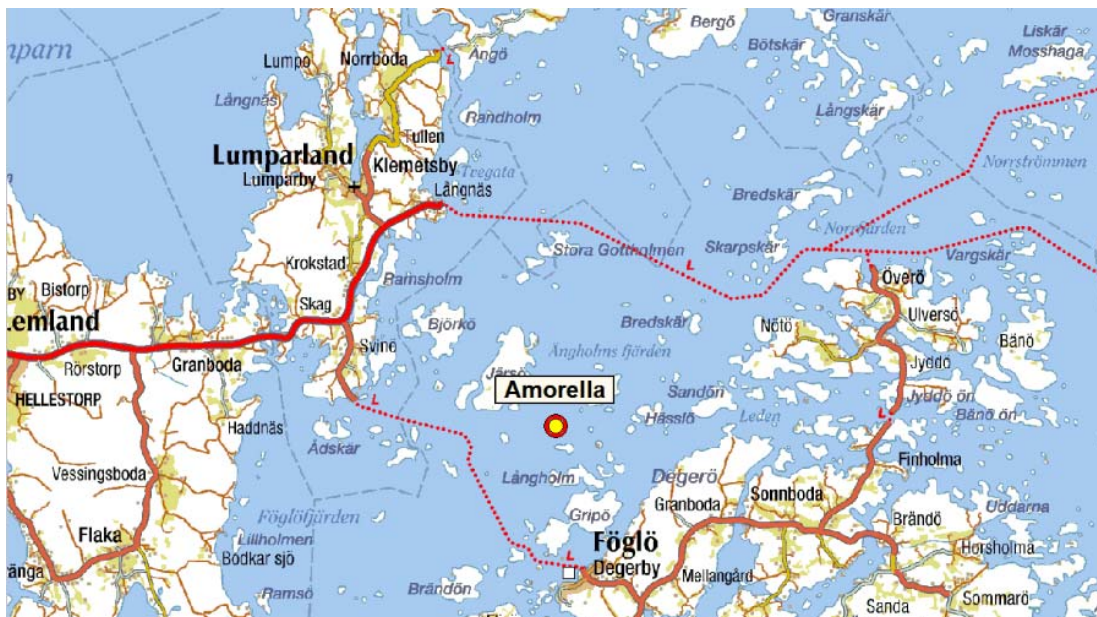
Kuva 14a. AMORELLAn karilleajon paikka. Ote MRCC:n kartasta.

Alus ajautui matalikolle Hjulgrundin kapeikon luoteispuolella Ahvenanmaan saaristossa, kuvat 14a ja 14b.

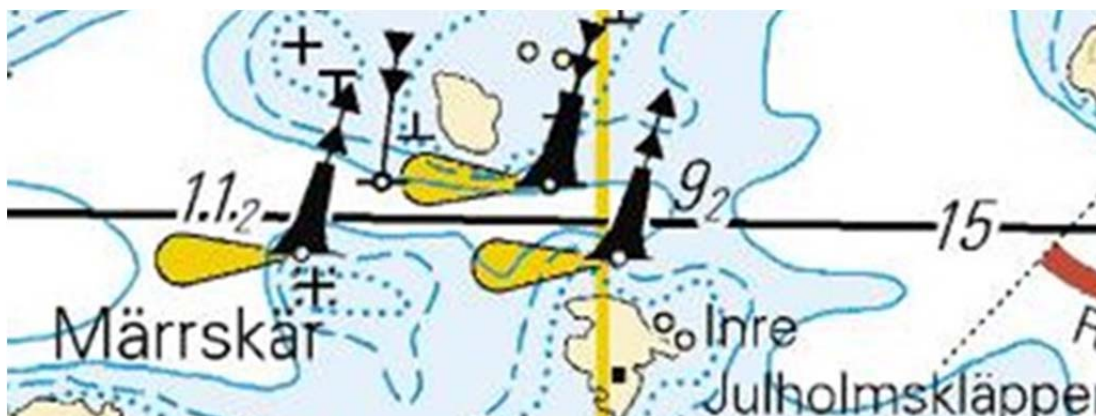
Kuva 14b. Hjulgrundin kapeikko. Alimpien poijujen väli on vajaan 500 m. Karttaote: Nautics Sailmate (aineisto: Liikennevirasto).

Hjulgrundin kapeikko on ohjailun kannalta vaativa. Kuljettaessa konevoimalla idästä länteen, ennen ensimmäistä poijuparia on väylän pohjassa kynnys, jossa vesi mataloituu 15 metristä 9,2 metriin. Tällöin hetkellisesti syvyys/syväys-suhde ( $h/T$ ) AMORELLA:lla on alle 1,5, mitä pidetään matalavesivaikutuksen (squat) eräänä rajakriteerinä. Frouden syvyysluku<sup>21</sup> oli hetkellisesti 15 solmun nopeudella noin 0,8, jolloin matalan veden vaikutus on voimakas. Kynnyksen jälkeen veden syvyys on noin 11 metriä, jolloin  $h/T$  on noin 1,7 ja Frouden syvyysluku noin 0,7. Matalavesivaikutus on edelleen tuntuva. Lisäksi syntyy kanavavaikutus (imu), koska väylän molemmilla puolilla poijujen alueella vesi mataloituu nopeasti. Mataloitumisen epäsymmetrisyys voimistaa kanavavaikutusta. Tuloksena aluksen keula pyrkii kääntymään ensin vasemmalle ja sitten oikealle<sup>22</sup>. Kulloinenkin vedenkorkeus on myös merkittävä tekijä; varsinkin matala vesi voimistaa kanava- ja squat-vaikutusta. Onnettomuustilanteessa alus liukui hidastuvalla nopeudella ilman konevoimaa kapeikon läpi, minkä johdosta imuvaikutus ja squat heikkenivät liu'un edetessä (voimat ovat verrannollisia nopeuden neliöön). Lännen puoleisessa päässä väylän leveys 6 m syvyyskäyrien välillä on 150–200 metriä.

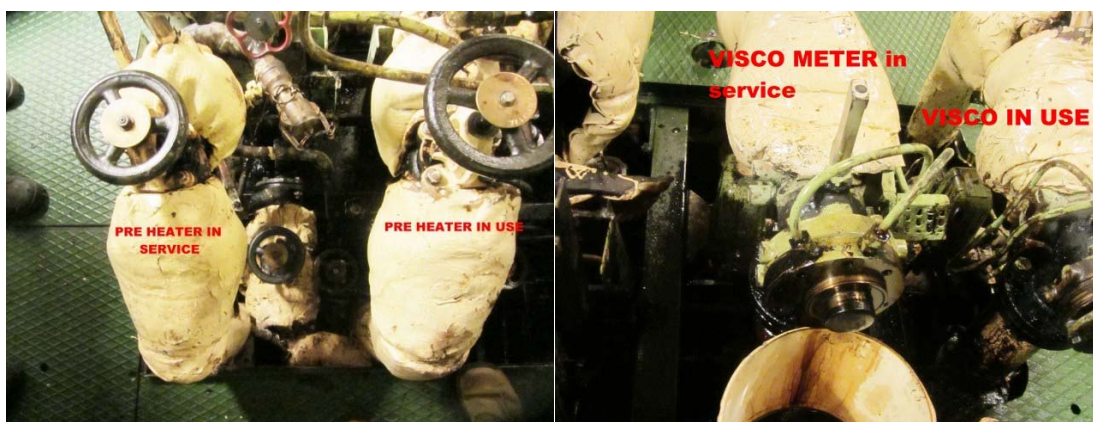
Esilämmittimien vaihdon aikana venttiilien käsittelyn yhteydessä noin kello 12:32 alkoi raskasta polttoöljyä vuotaa runsaasti korjaukseen otetun viskosimetrin laipasta, kuvat 16a ja 16b. Vuoto yritettiin lopettaa sulkemalla avattu venttiili. Polttoainevuoto ei täysin loppunut ja sen vuoksi kiireessä todennäköisesti suljettiin myös käytössä olleen järjestelmän venttiili. Apukoneille menevä polttoaineen virtaus oli ehtinyt häiriintyä siinä määrin, että noin kello 12:33 syntyi sähköhäiriö, jonka seurauksena valot sammuiivat hetken kuluttua.

Kuva 16a. Huollon kohteina olleita laitteita.

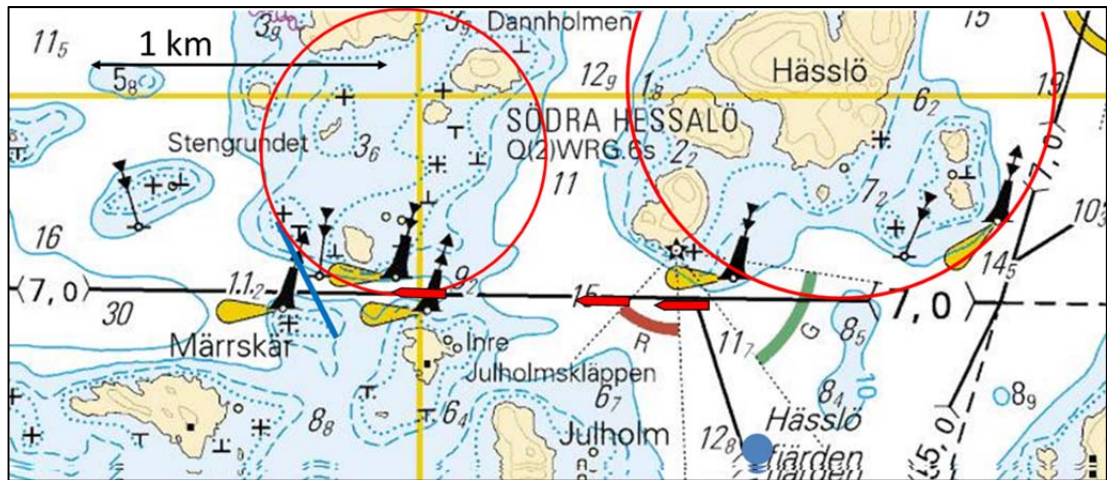
Kuva 17a. AMORELLA:n kulku Hjulgrundetin alueella. Kuvassa näkyy oikealla Hjulgrundin käännöksen halkaisija, noin 1,5 km (kääntösäde 0,4 merimailia, noin 740 m) ja vasemmalla arvioitu loppukäännöksen halkaisija noin 1,0 km, kääntösäde 500 m. Sininen viiva näyttää aluksen asennon karilleajon hetkellä (335 astetta). Punaiset aluksen kuvat näyttävät sen sijainnin kello 12:32:50 (ensimmäinen hälytys komentosillalla), 12:33:20 (nopeus alkaa pudota) ja 12:35 (alus alkaa kääntyä oikealle). Karilta irtauduttuaan alus siirtyi ankkuriin vaurioiden tarkastusta varten kuvan alareunassa näkyvälle ässlö fjärdenin alueelle (sininen ympyrä). Karttapohja: Nautics Sailmate (aineisto: Liikennevirasto).

Aluksen kulkiessa potkurit pysähtyneinä väylältä karille kääntösäteeksi on arvioitu noin 500 m, kuva 17a. Kääntymisen kulmanopeus oli likimain sama kuin kääntymistä Hjulgrundin väylälle. Nopeus putosi 15 solmusta noin 3 solmuun kääntymisen aikana. Kääntymisen kesti vajaat kaksi minuuttia. Tällainen käännös pienenevällä nopeudella, ilman potkurivirtausta, eikä ”täysin syvässä” vedessä on edellyttänyt suuria, noin 35 asteen peräsinkulmia melko pitkään.

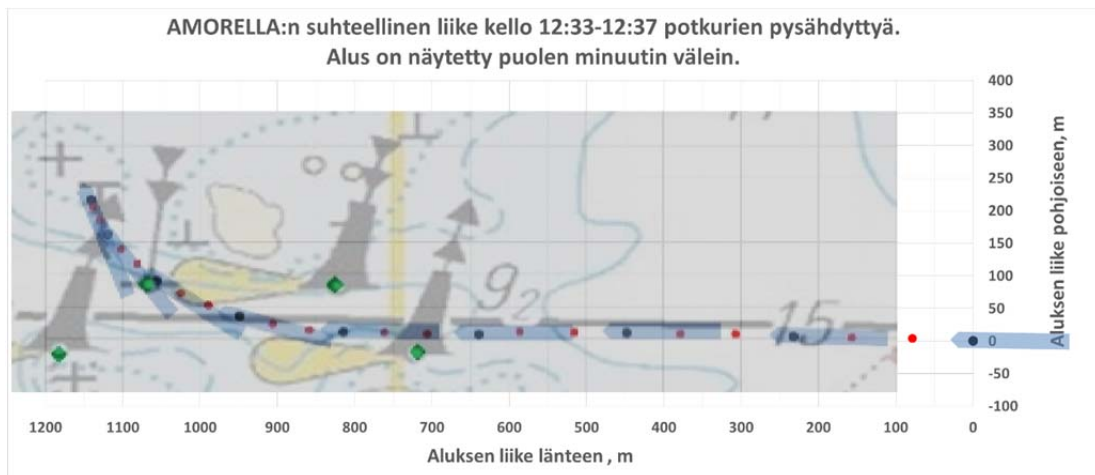
Kuva 17b. AMORELLA:n GPS-antennin paikka 10 sekunnin välein kello 12:33 alkaen neljän minuutin aikana. Puolen minuutin välein (musta piste ja alus) on näytetty myös aluksen asento. Vihreät pisteet näyttävät Liikenneviraston tietojen mukaiset paikat Hjulgrundin poijuille sekä eteläviitalle, johon alus melkein osui. Karttapohja: Nautics Sailmate (aineisto: Liikennevirasto).

Kuvassa 17b näkyy, että alus kulki melko suoraan kohti kapeikkoa noin 850 metrin matkan kello 12:33 alkaen (potkurit pysähtyivät 12:33:20). Noin 600 metrin kohdalla havaitaan lievä imuvaikutus. Myöhemmin alus on lähes osunut läntiseen eteläviittaan. Kuvassa 18 on onnettomuusalue ilmakuvassa.

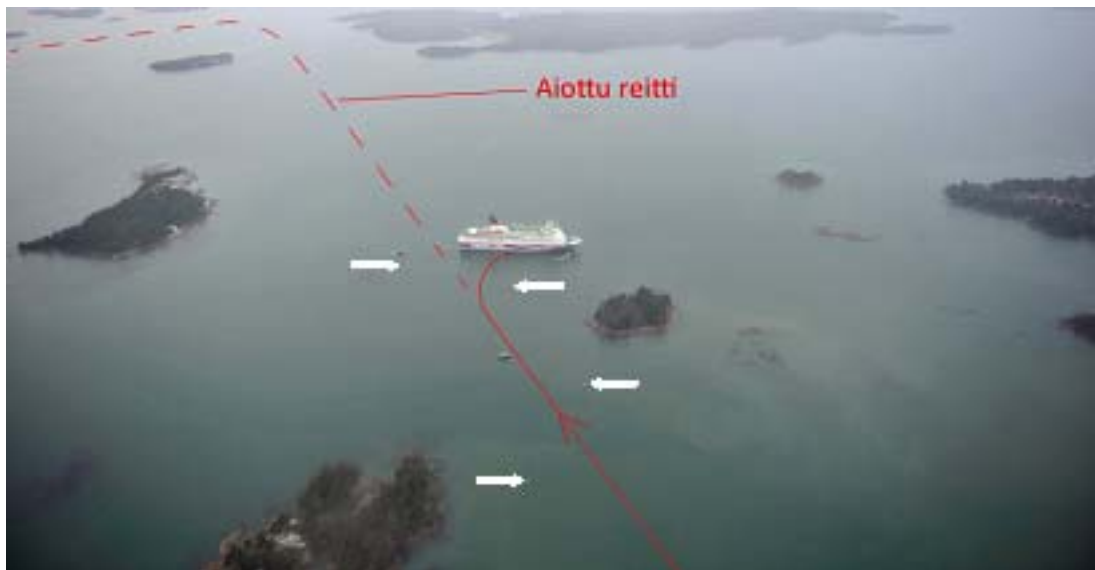
Kuva 18. Onnettomuusalue ilmakuvassa. Vasemmalla Märskär, alhaalla Inre Julholmskläppen, nuolten kärjet osoittavat kolmen poijun ja viitan paikat. Näkyvissä kolme partiovenettä, yksi AMORELLA:n kyljellä. Aluksen keula osoittaa suuntaan 32 astetta. Kuva: MRCC:n piirros, johon nuolet on lisätty.

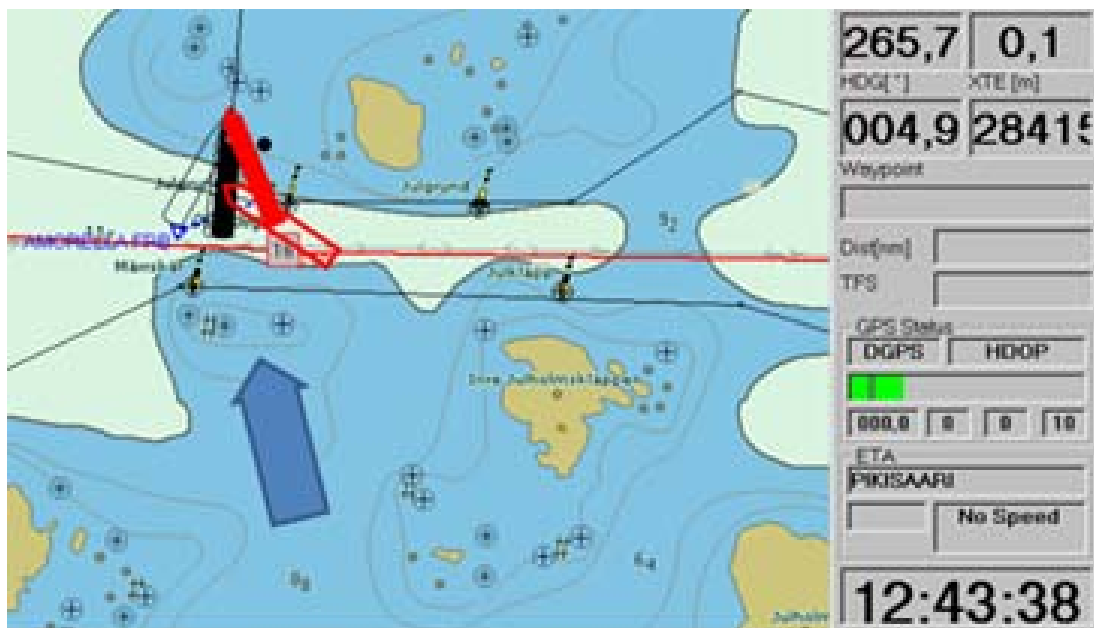
Kuvassa 19 on esitetty aluksen asennot alkaen ankkurin pudotuksesta hieman kello 12:36 jälkeen kello 14 saakka. Kuvassa 20 alus on ankkurissa.

Kuva 19. Alus (musta) ankkuroituneena karilla 14.12.2013 kello 12:43:38. Kuvaan on lisätty aluksen asento karille osuessa (punainen), ankkurin pudotushetkellä (punaiset äärioviivat) ja kuvan 20 perusteella ankkurin paikka kello 14 mustalla pisteellä, alus ohuilla äärioviivoilla. Nuoli osoittaa tuulen suunnan. Kuvan pohja on ote aluksen elektroniselta kartalta.

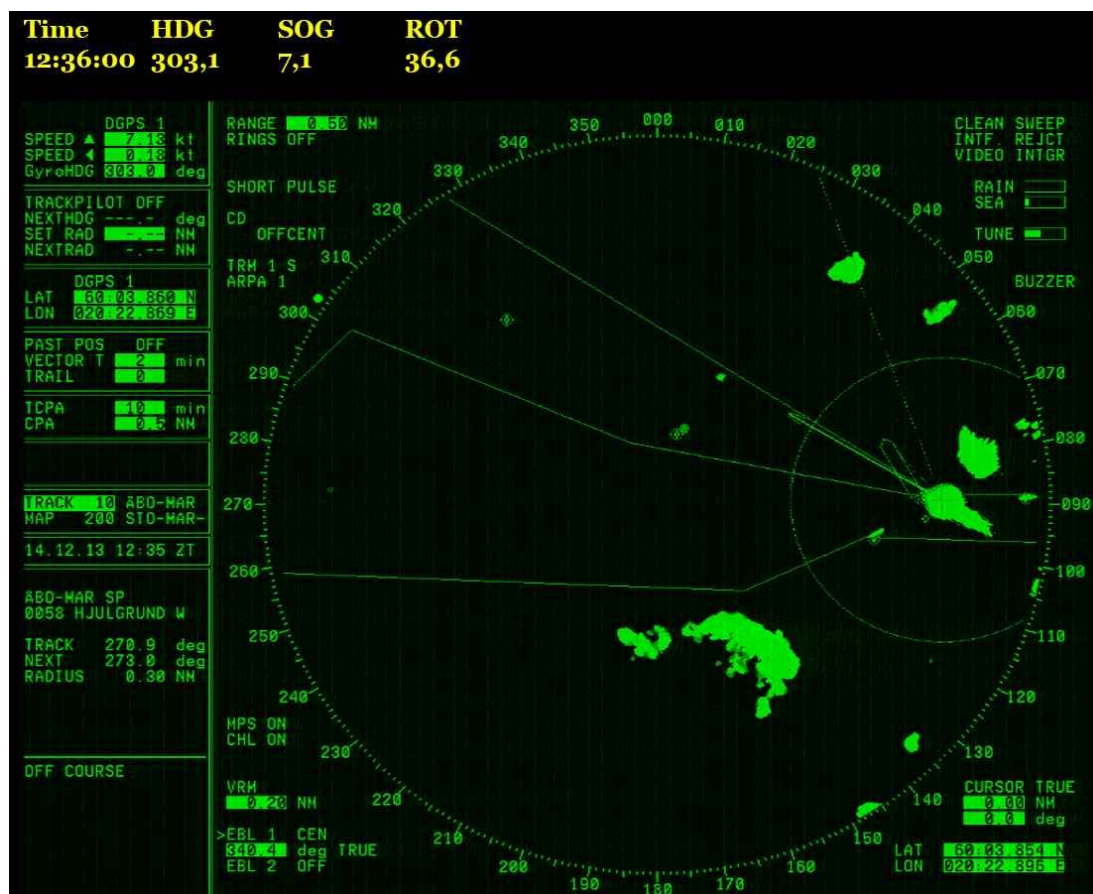
Kuva 23. VDR-tallenteen tutkakuva kello 12:36:00. AMORELLAn kääntyminen on edennyt läntisen eteläviitan kohdalle. Predictor-alussymboli, kuvassa luoteeseen osoittava, esittää ennustetun tulevan paikan. Kuvan yläosaan on lisätty muutama tarkennus: HDG on suunta, SOG on nopeus solmuissa pohjan suhteen ja ROT kääntymisnopeus (astetta minuutissa).

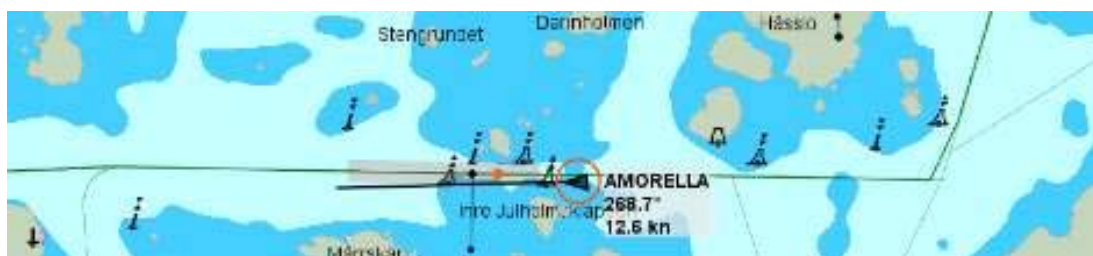
Kuva 25a. Noin 1,5 minuuttia arvioidun sähköhäiriön alun ja potkurien pysähtymisen jälkeen, kello 12:34:22, alus oli kääntymässä vasemmalle väylän imuvaikutuksen johdosta. Hieman tätä ennen linjaluotsi kytki hätäohjausjärjestelmän ja käänsi peräsimet oikealle. Nopeus oli 12,6 solmua.

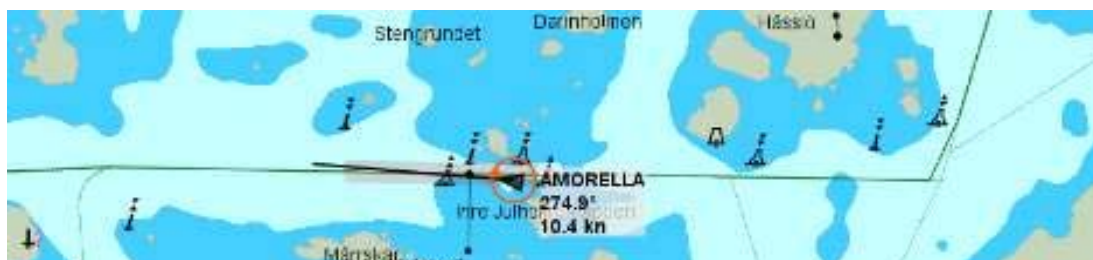
Kuva 25b. Kello 12:35:15 alus on jo saatu kääntymään oikealle. Hätäohjailu on kytketty vajaa minuutti aiemmin. Nopeus oli 10,4 solmua.

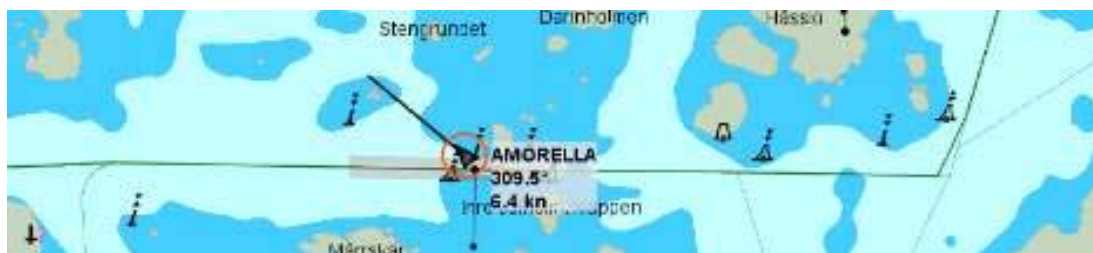
Kuva 25c. Kello 12:36:30 alus ohittaa läntistä eteläviittaa. Nopeus oli enää 6,4 solmua. Ankkuri on juuri laskettu.

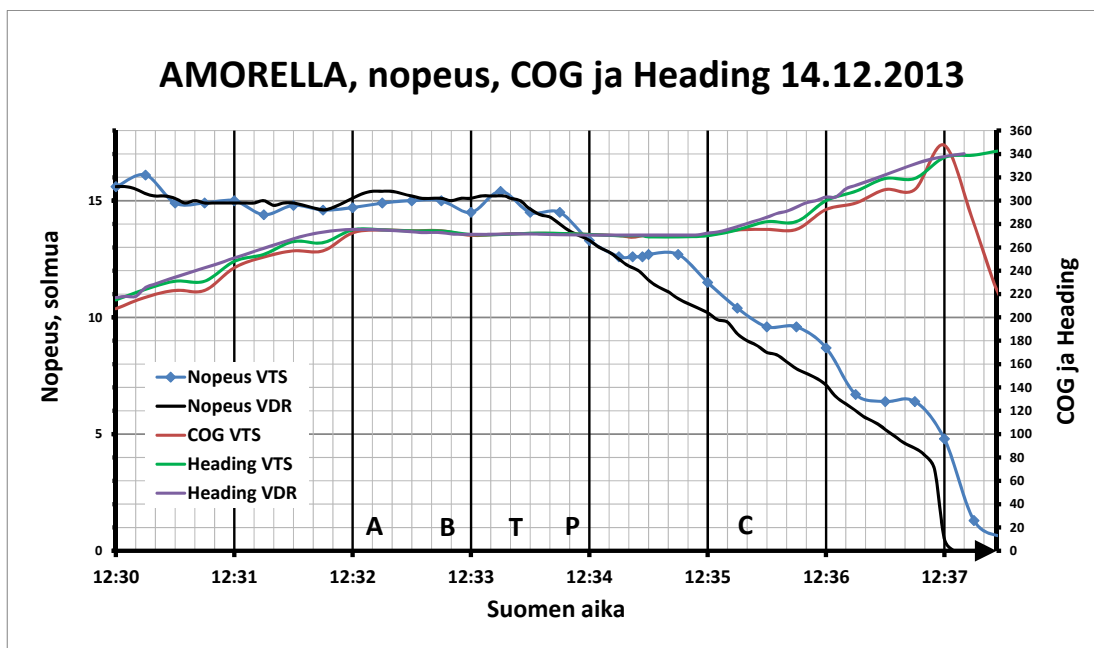
Kuvassa 26a on eräitä VDR- ja VTS-tallenteita. Kuvan perusteella aluksen potkurit ovat pysähtyneet noin 12:33:20 ja aluksen keula alkoi nousta karille noin 12:36:50. VTS- ja VDR-tallenteista saadut nopeustiedot poikkeavat toisistaan varsinkin aluksen nopeuden alkaessa pudota. Eroavaisuus johtuu erilaisesta mittaustavasta: VDR- nopeus on saatu GPS:stä, VTS-nopeus perustuu tutka- ja AIS-tietojen käsittelyyn, mistä syntyy viivettä. Nopeuden hidastumisen alku on molemmissa sama. VDR:n tietoja on pidetty luotettavimpina.

Kuva 26a. AMORELLAn nopeus, COG (Course Over Ground, kulkusuunta pohjan suhteen) ja Heading (keulan suunta) VTS- ja VDR-tallenteista poimittuina. A on ensimmäisen hälytyksen, B sähköhäiriön alku, T tillerohjauksen aloituksen, P paineakkujen laukaisun ja C sähköön palautumisen ajankohta.

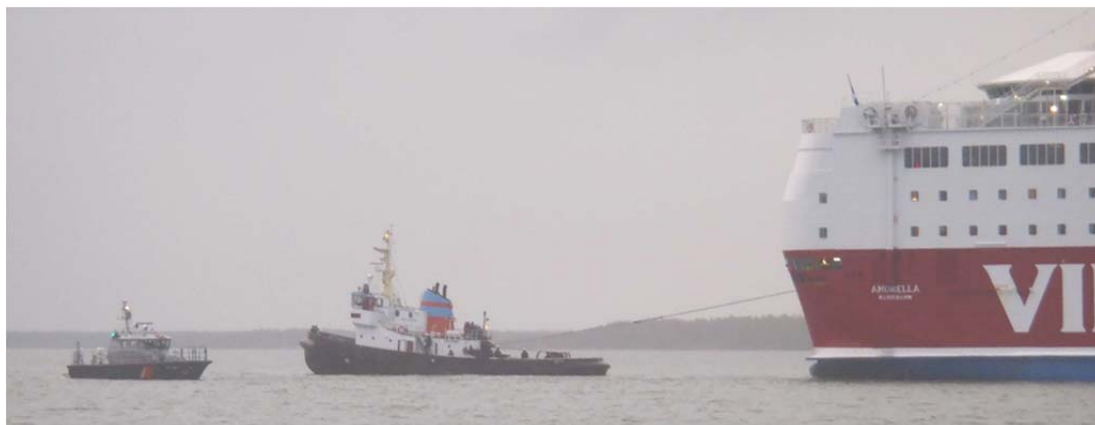
Kuva 29. Hinaaja HARALD on varmistamassa AMORELLA:n perän pysymisen paikallaan. Partiovene PV 265 varmistaa. Kuva: PV 262.

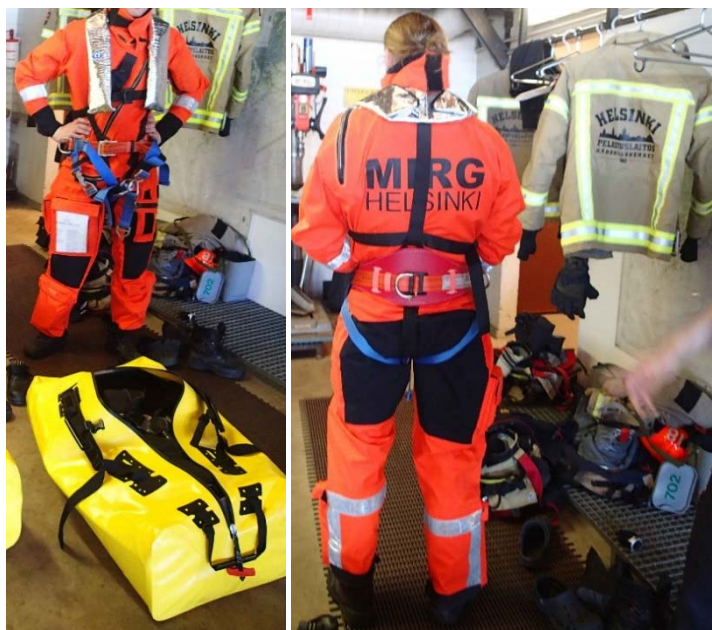
Kuva 35a. MIRG-ryhmä lentovarustuksessa, edessä henkilökohtainen varustekassi. Oikealla roikkuu sammutuspuvun takki. Kuvattu Malmin pelastusasemalla.

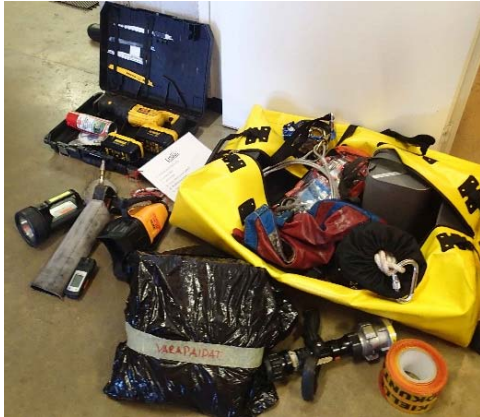
Kuva 35b. Henkilökohtaisten varusteiden lisäksi mukaan lähtevä varustekassi avattu-  
na.

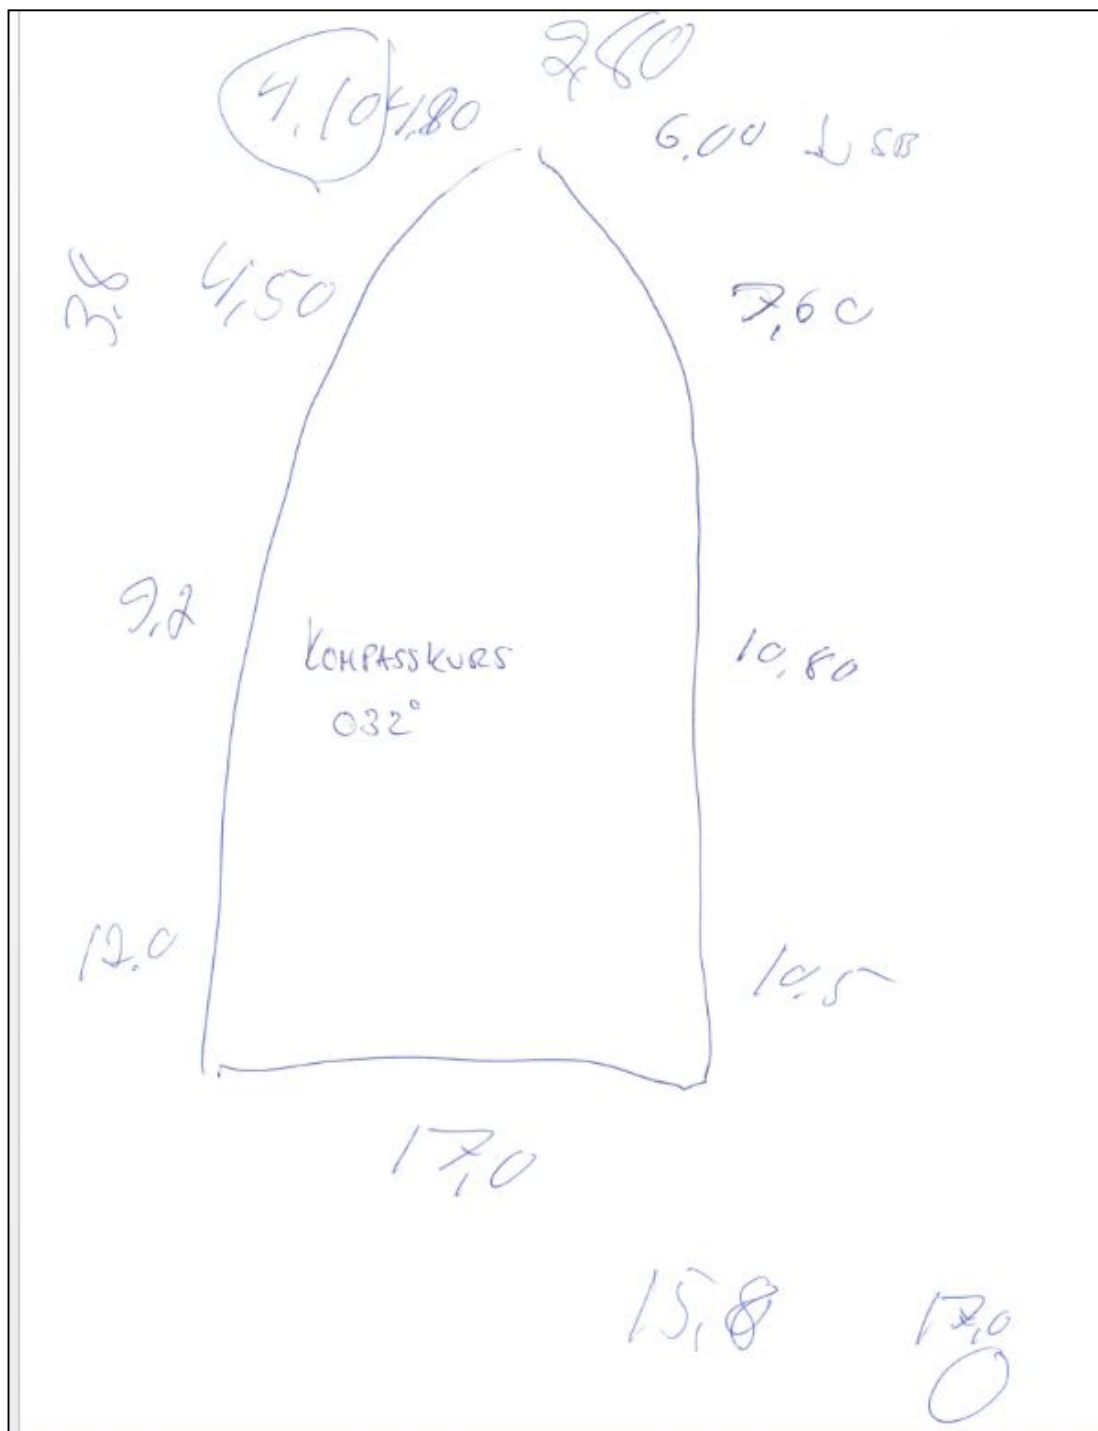
## Liite 6. Syvyysmittaukset

Käsiluodilla saadut luotaustulokset FRB-veneestä. Luvut ilmoittavat veden syvyyden aluksen ympärillä.
