## Tutkintaselostus

M2013-01

### **Tulipalo yhteysalus NORDEPin (FIN) konehuoneessa 27.1.2013**

Tutkintaselostus 18/2013  
ISBN 978-951-836-417-0 (pdf)  
ISSN 2341-5991

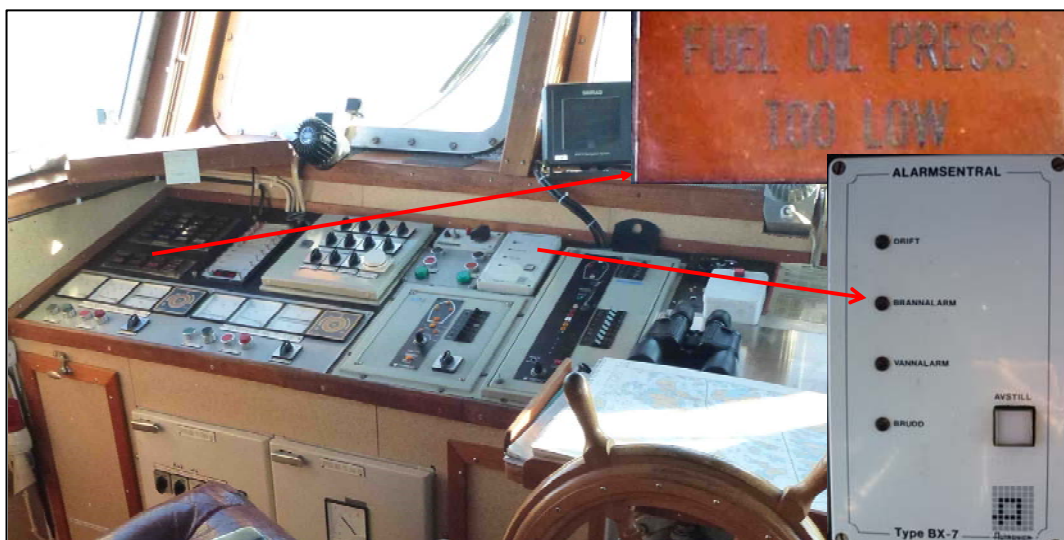
Kuva 3a. Ohjaamon vasen (BB) puoli. Nuoli vasemmalle näyttää polttoaineen alhaisen paineen hälytyksen ja nuoli oikealle palohälytyksen sijainnin.

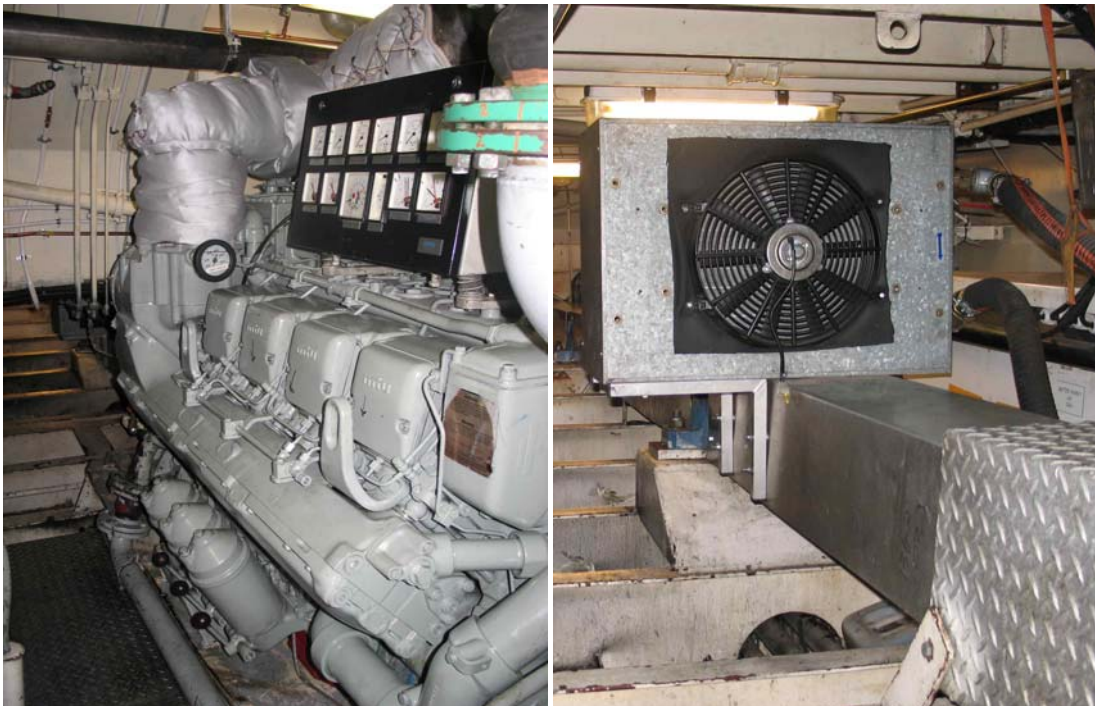
Kuva 4a. Vasemmalla pääkone SB-puolelta, taustalla alhaalla akselitunneli. Kuvassa oikealla akselitunnelissa sijaitseva puhallin pääkoneen jäähdytyksen parantamiseksi. Kuvattu 31.5.2013.

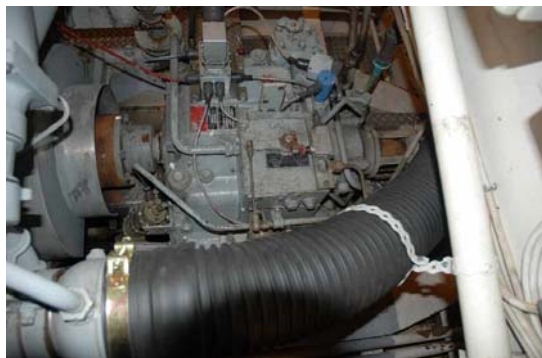
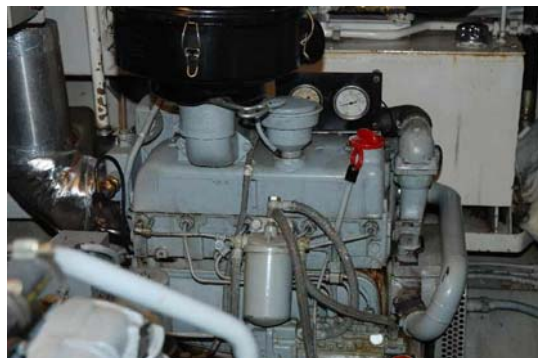
Kuva 4b. Vasemmassa kuvassa pääkoneen alennusvaihte ja toinen, SB puolen ahkimelle menevä ilmanottoletku. Molemmat letkut korvattiin tulipalon jälkeen suodattimella. Kuvassa oikealla apukone. Kuvat ovat aluksen huutokauppaesittelystä internetissä syksyllä 2009.

Toinen, ylempänä kulkeva, pääkoneen pakokaasuahtimelle ilmaa putkitunnelista johtavista muovisista ja teräslangalla vahvistetuista joustavista putkista, halkaisijaltaan 150 mm, oli palanut lähes kokonaan. Ehjänä sen keskiosa roikkui alku- ja loppupäätä alempana, kuva 4b (vasen). BB-puolen ahtimelle johtava imuilmaputki oli säilynyt ehjänä, kuva 13a. Korjaustelakalla imuputket korvattiin vapaavirtaussuodattimilla. Imuilmaputken lähellä olevan pääkoneen alennusvaihteen öljynpainemittarille menevä öljyputki oli katkennut. kuvassa 13b vasemmalla on putki kuvattu 28.1 ja oikealla kuvattuna toiselta suunnalta 31.5. Putken kulkureittiä on korjauksessa muutettu.

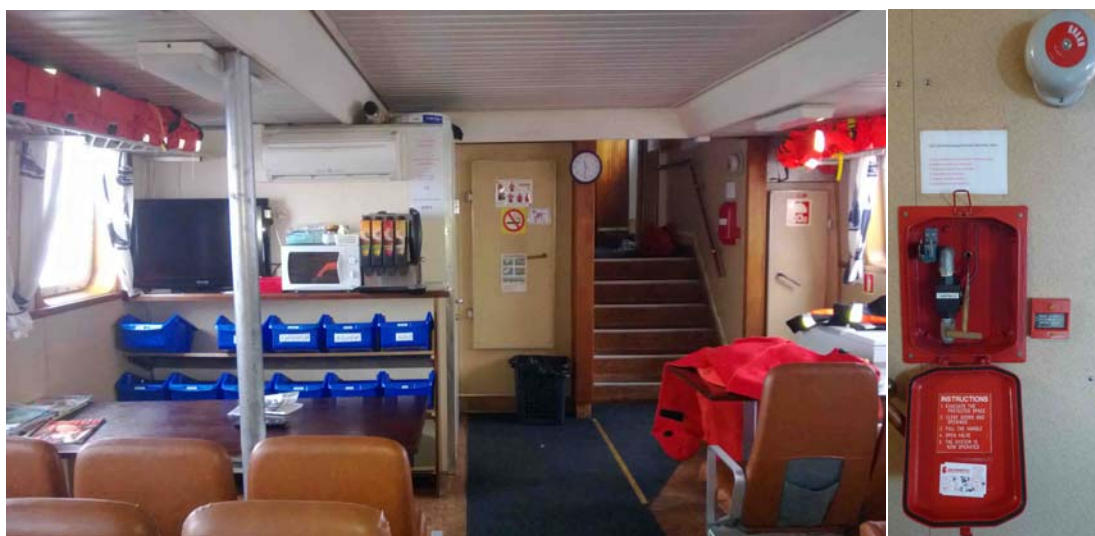
Kuva 5. Matkustamo. Oikealla on ovi komeroon, jossa ovat CO<sub>2</sub>-pullot. Ohjaamoon vievän portaikon oikealla seinällä on CO<sub>2</sub>-laukaisu, suurennos kuvassa oikealla. (Laukaisuohjeet ovat avatun luukun sisäpuolella englanniksi ja yläpuolella suomeksi). Matkustamon kuva Rauma Survey.

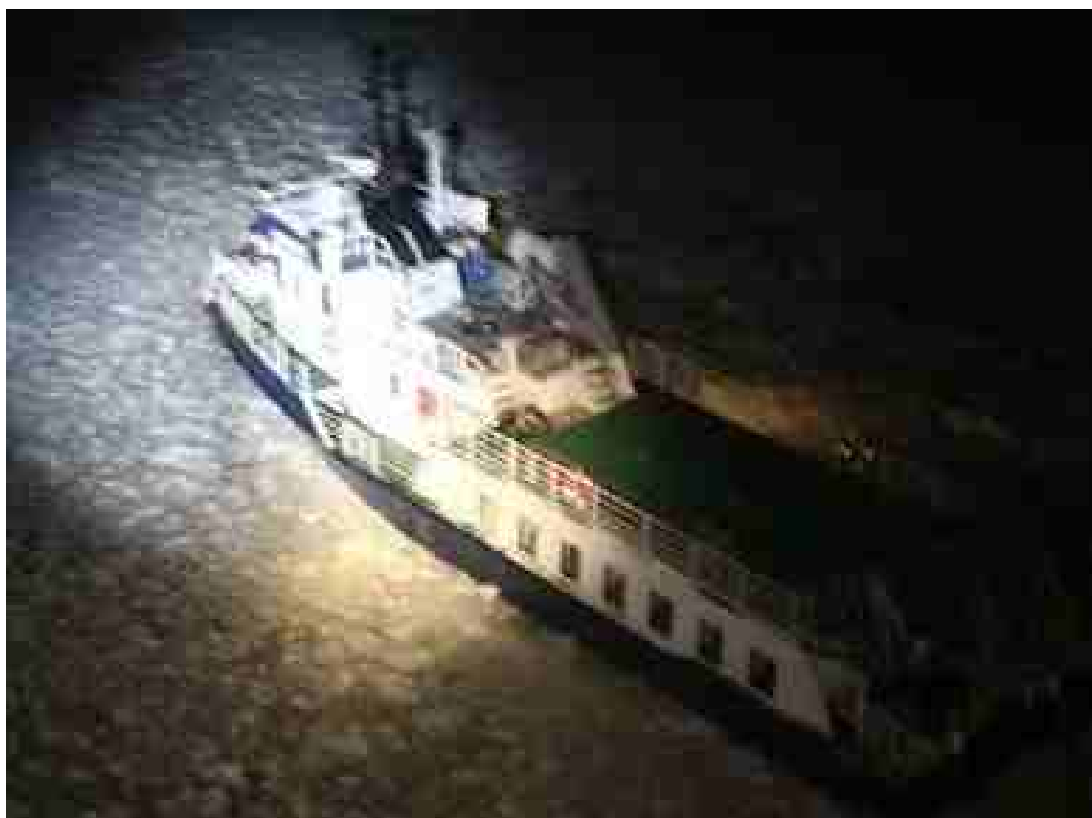
Kuva 7. NORDEP pysähtyneenä jäissä. Kuva pelastushelikopteri.

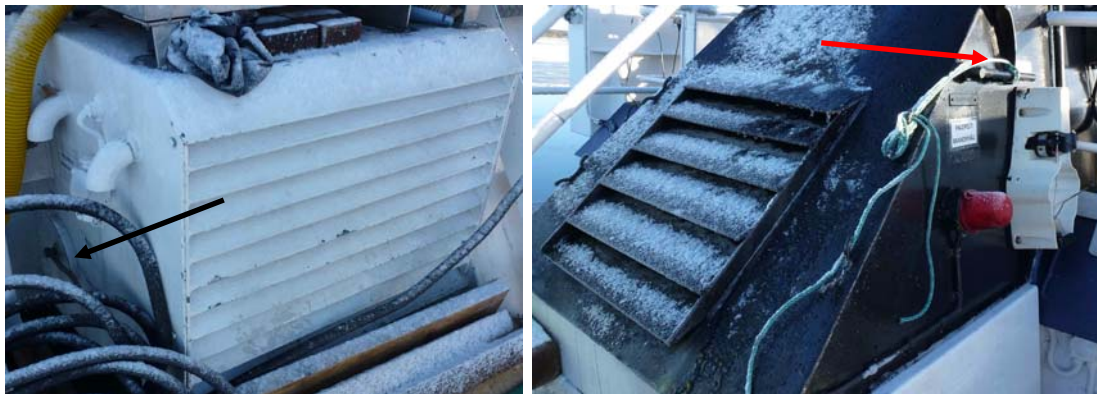
Konepäällikkö sulki konehuoneen oven välittömästi, mutta hän ehti hengittää savua jonkin verran. Hän säilytti kuitenkin toimintakykynsä ja sai suljettua konehuoneen tuuletuksen palopellit aluksen ulkokannelta, kuvat 1 ja 9. Samaan aikaan päällikkö laukaisi polttoaineen pikasulkuventtiilit (kuva 10), mutta niiden kupariputkien sisällä kulkevat laukaisuvaijerit katkesivat, jolloin apukoneen polttoaineen pikasulkuventtiili ei täysin sulkeutunut.

Kuva 9. Konehuoneen tuuletuksen ilman sisäänottokanavan (vasemmalla) ja poistoilmakanavan (oikealla) palopellit on osoitettu nuolilla. Katso myös kuva 1. Kuvattu 1.2.2013.

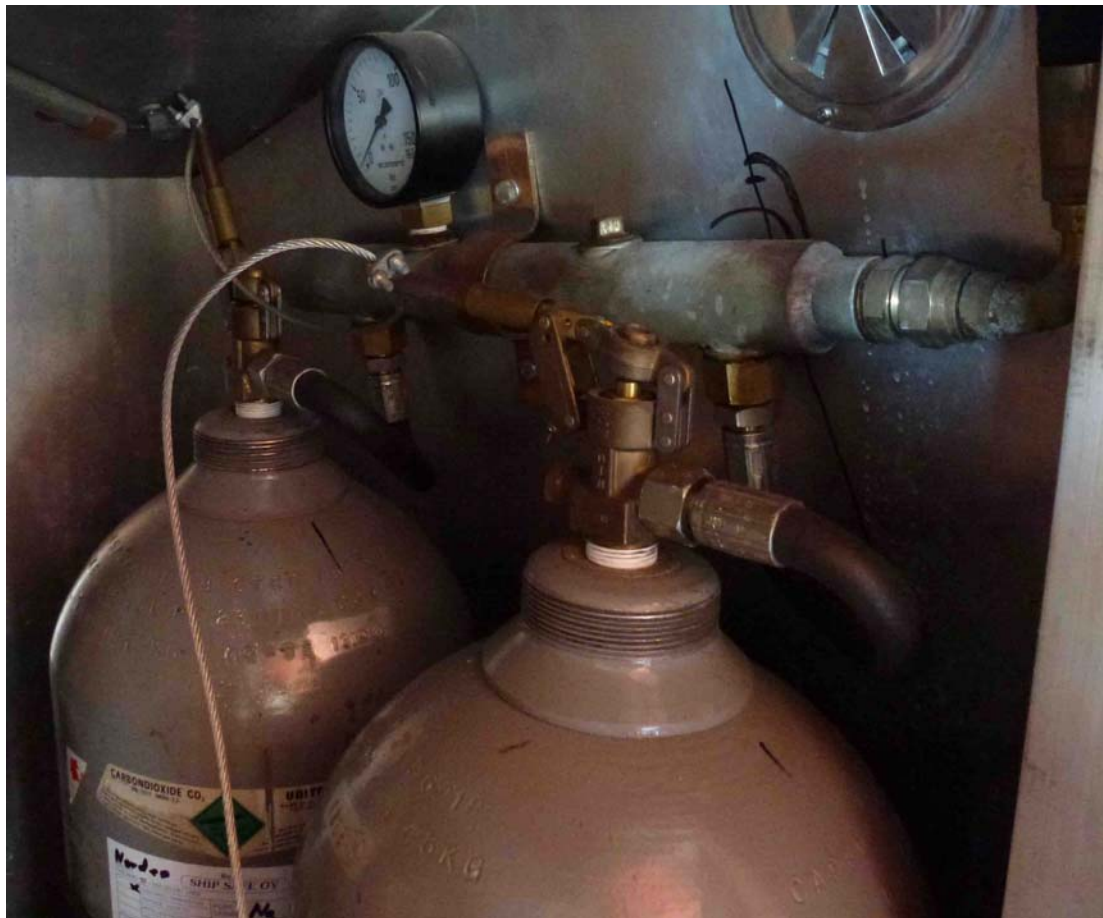
Palopellit suljettuaan konepäällikkö laukaisi konehuoneen sammutukseen tarkoitetun kiinteän korkeapaineisen CO<sub>2</sub>-järjestelmän, kuva 11 (laukaisupaikka on kuvassa 5). Ohjeiden mukaan hän veti ensin kahvasta ja avasi sitten venttiilin putkistoon, jota pitkin CO<sub>2</sub> levisi konehuoneeseen. Pääkone pysähtyi, mutta apukone jäi käyntiin.

Kuva 11. CO<sub>2</sub>-pullot. Kuvattu 1.2.2013.

Molemmat 67,5 litran pullot sisältäen 45 kg CO<sub>2</sub> laukeavat samanaikaisesti<sup>18</sup>. Konehuoneessa olevaa 12 kg:n jauhesammutinta ei voitu käyttää koska konehuoneeseen ei voitu mennä johtuen voimakkaasta savusta. Aluksessa ei ollut savusukellusvarustusta.

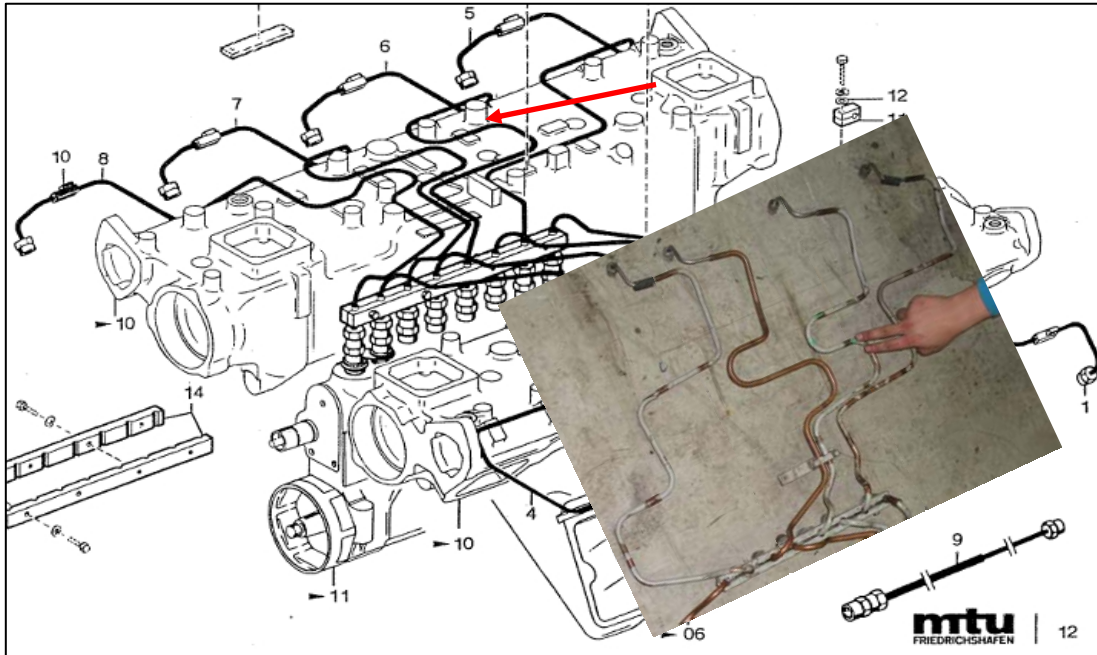
nänrenkaat sekä pako- ja imuventtiilit olivat myös mitoissaan. Kun koneen polttoaineen korkeapaineiset ruiskutusputket koeponnistettiin, niin yhdessä putkessa havaittiin repeämä. Putket sijaitsevat pääkoneen päällä, osittain mittaritaulun alla, kuvat 15 ja 17. Putki on ns. kaksoisvaippamallia, jossa teräsputken päällä on kupariputki, kuva 16. Nämä putket kuuluvat pääkoneen valmistajan toimitukseen. Pääkoneen varaosatoimittajalta hankittiin uudet samanlaiset putket.<sup>21</sup>

Kuparinen vaippaputki ei ulotu sisemmän putken päähän saakka, kuva 16. Mahdollinen vuoto ohjautuu suljettuun suutinkoteloon ja edelleen vuodon ilmaisimeen. Kuparinen vaippaputki oli kuitenkin repeytynyt suutinkotelon ulkopuolelta ja polttoaine pääsi suihkuamaan vapaasti koneen päälle. Putken repeämisen aiheuttama polttoainevuoto on mahdollinen palon syy. Kuvissa 17a on putkiston kulku koneen päällä ja kuvassa 17b putkistokaavio. Vuotokohta on putkessa numero 6 (nuoli) kuvaan 17a sijoitetun vuotokohtaa osoittavan valokuvan perusteella.

Kuva 17a. Polttoaineen ruiskutusputkien sijainti. Aluksen keula on vasemmalle.

Korkeapaineiset polttoaineen ruiskutusputket ovat koneen konstruktion vuoksi asennettu mutkille, kuva 17a. Putket ovat kiinnitetyt koneen runkoon useista kohteista ruuvikiinnikkeillä. Polttoaineen ruiskutusputkien ns. kaksoisvaipparakenteen materiaali valinta sekä toteutustapa, vaikka on yleisesti käytetty, saattaa olla turvallisuusriski. Teräksisiin ruiskutusputkiin oli valittu suojaputkiksi kupariset putket.

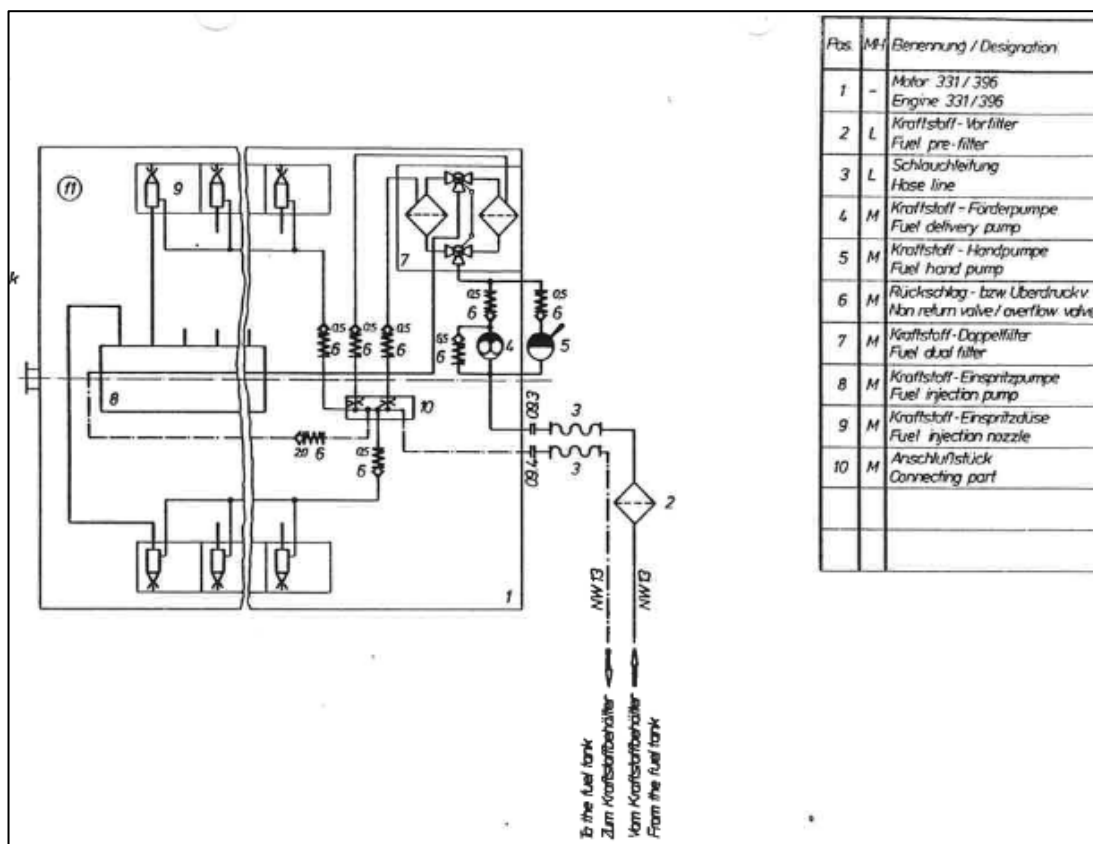
Kuva 17b. Polttoaineputkistokaavio. 1 moottori, 2 polttoaineen esisuodatin, 3 letku, 4 polttoainepumppu, 5 polttoaineen käsipumppu, 6 takaisku/ylivuotoventtiili, 7 polttoaineen kaksoissuodatin, 8 polttoaineen ruiskutuspumppu, 9 polttoaineen ruiskutussuutin, 10 liitäntäosa. Alhaalla nuolet: oikealla putki polttoainetankista, vasemmalla putki polttoainetankkiin. L toimitetaan irrallisena, M asennettu moottoriin. Aluksen keula on oikealle.
