## Tutkintaselostus

M2013-05

### **M/V Riona (FIN), karilleajo Kasnäsin edustalla 4.12.2013**

Tutkintaselostus 17/2014  
ISBN 978-951-836-446-0 (pdf)  
ISSN 2341-5991

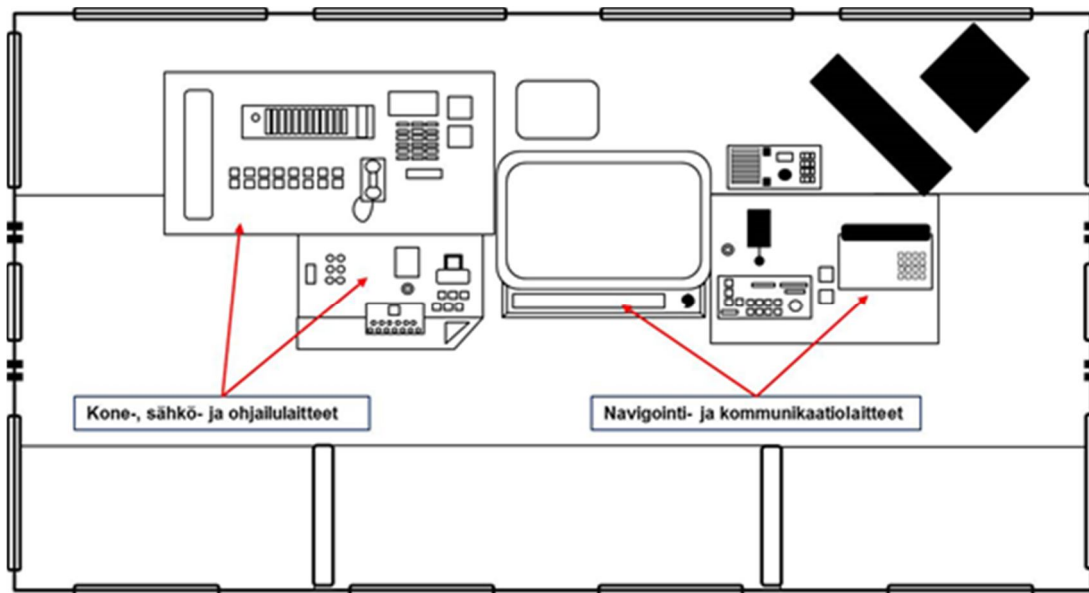
Kuva 3. Ohjaamon yleisjärjestely. (Kuva: OTKES)

Ohjaamosta on hyvä näkyvyys vain aluksen keulaan ja sivuille. Näkyvyyttä takasektoriin rajoittavat takaseinän ikkunoiden väliset rakenteet sekä ikkuna-aukkojen eteen varastoidut aluskirjallisuus ja muut tarvikkeet.

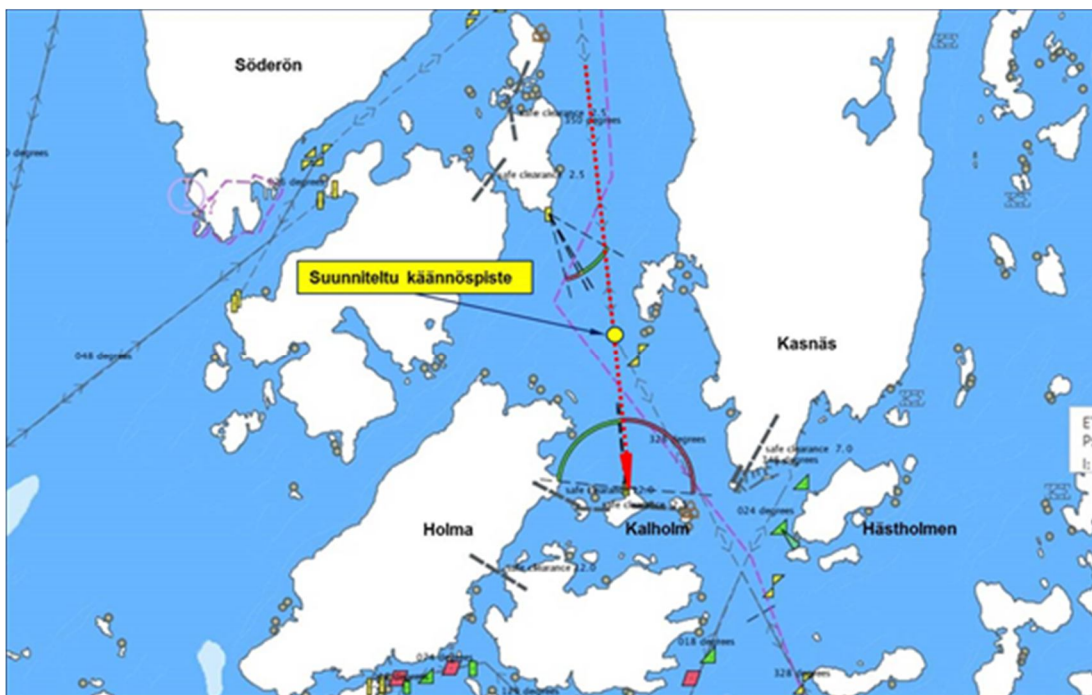
Tapahtumapaikka oli Kalholmin pohjoisrannalla, Kasnäs-Högländ-saaristoväylältä etelään (kuva 6). Tapahtumapaikan koordinaatit olivat aluksen oman paikanmäärityksen mukaan 59° 55,1' P ja 022° 23,6' I.

Kuva 6. Karilleajopaikka Kalholmin pohjoisrannalla. (Karttapohja: paikkatietoikkuna S-57 aineisto, Liikennevirasto)

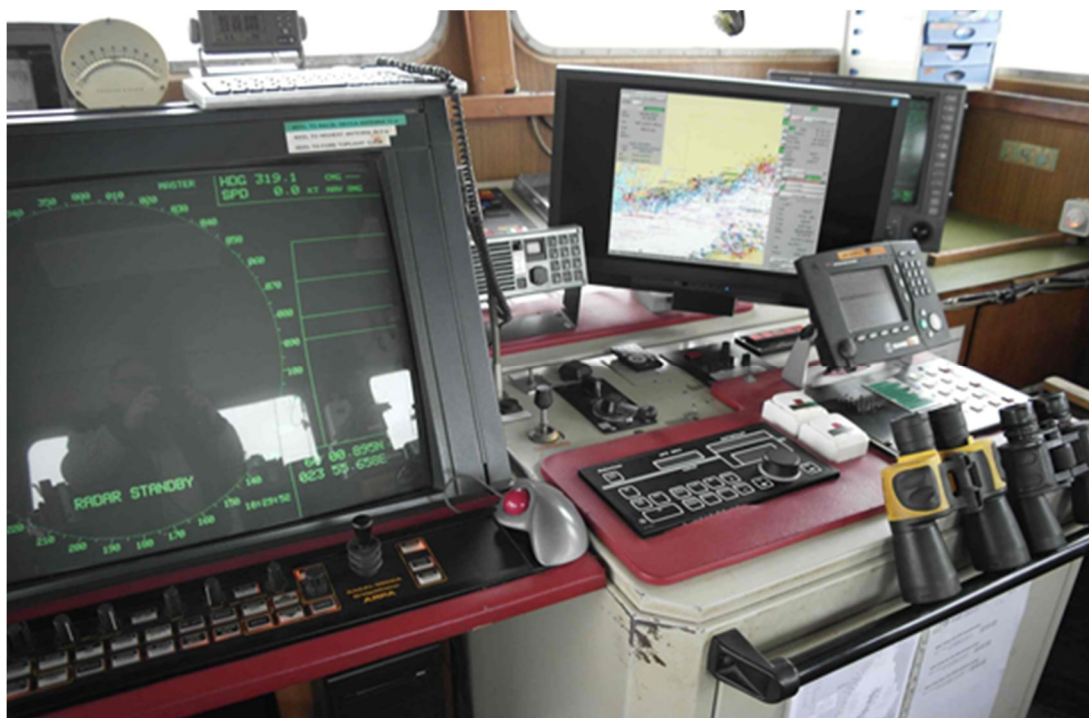
Aluksen navigointi- ja kommunikaatiovarustus oli onnettomuushetkellä määräysten mukainen, toimiva ja katsastettu. Navigointijärjestelmän pääsensoreina on kaksi merenkulikutukkaa, hyrräkompassi, magneetikompassi, nopeusloki, kaikuluotain, kaksi DGPS-laitetta ja AIS-lähetin-vastaanotin.

Kuva 13. Navigointilaitteet ohjaamon etuosan keskellä ja oikeassa laidassa. (Kuva: OTKES)
