## Tutkintaselostus

M2013-02

**MS NORDEP (FIN), karilleajo Nauvon eteläisellä reitillä,  
Lökholm 26.5.2013**

Tutkintaselostus 12/2014  
ISBN 978-951-836-440-8 (PDF)  
ISSN 2341-5991

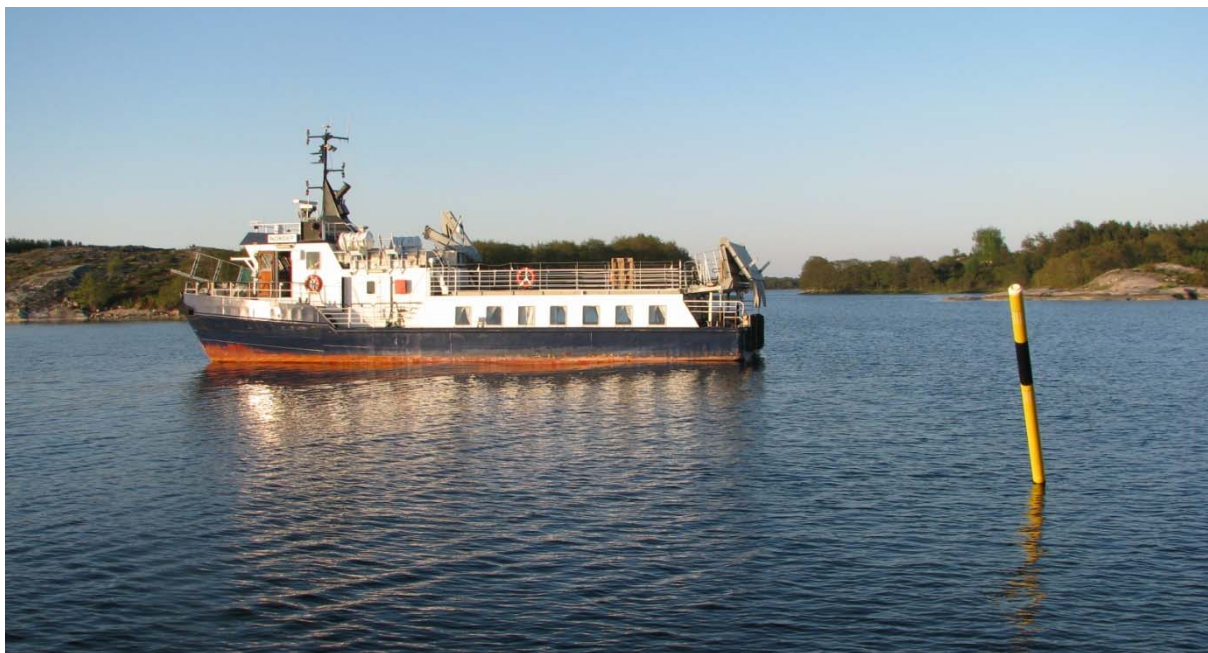
*MS NORDEP karilla 27.5.2013. (Kuva: Otkes)*

Alus jäi tukevasti kiinni karille. Aluksella ei ollut kaatumisen eikä uppoamisen vaaraa. Välittömästi karilleajon jälkeen konepäällikkö aloitti vaurioiden tarkastamisen. Vuotoja ei havaittu. Samanlaisesti Lökholmista tuli onnettomuuspaikalle kaksi venettä, joihin osa matkustajista siirtyi ilman päällikön ohjeistusta. Alukselle jäi tämän jälkeen kahdeksan matkustajaa ja kaksi miehistön jäsentä.

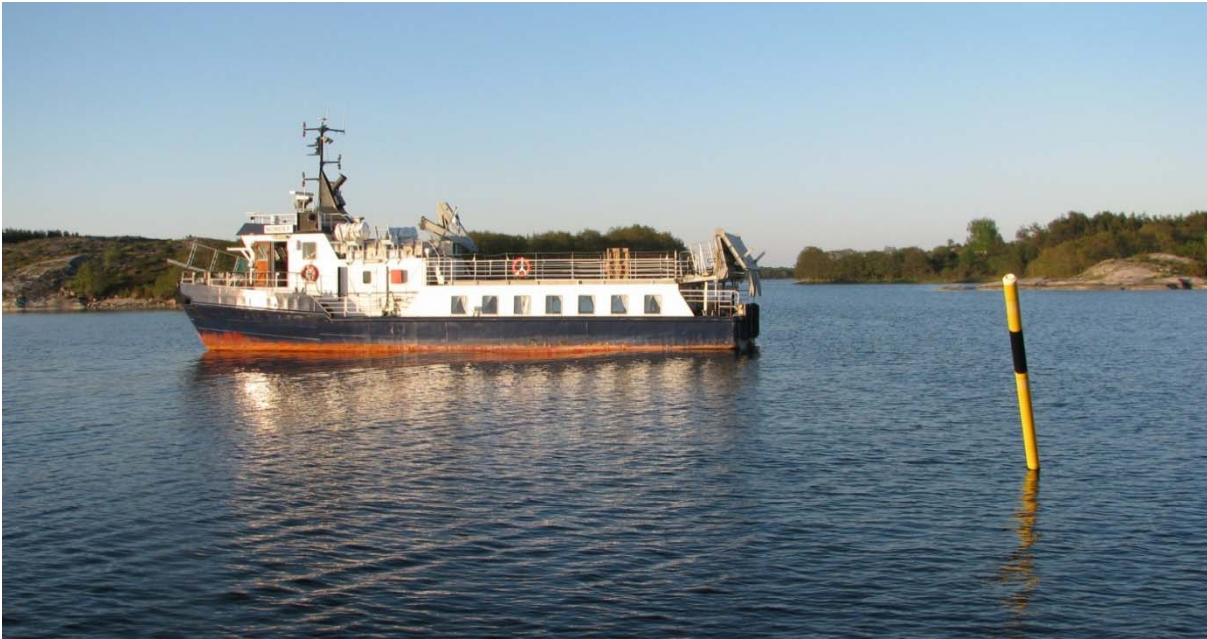
MS NORDEP på grund 27.5.2013 (Bild: Otkes)

Fartyget stod stadigt på grund. Det fanns ingen risk för att fartyget skulle kantra eller sjunka. Omedelbart efter grundstötningen började maskinchefen undersöka skadorna. Inga läckage upptäcktes. Samtidigt anlände två båtar från Lökholm till olycksplatsen och en del av passagerarna flyttade över till dessa båtar utan att befälhavaren gett instruktioner om detta. Därefter fanns det åtta passagerare och två besättningsmedlemmar ombord.

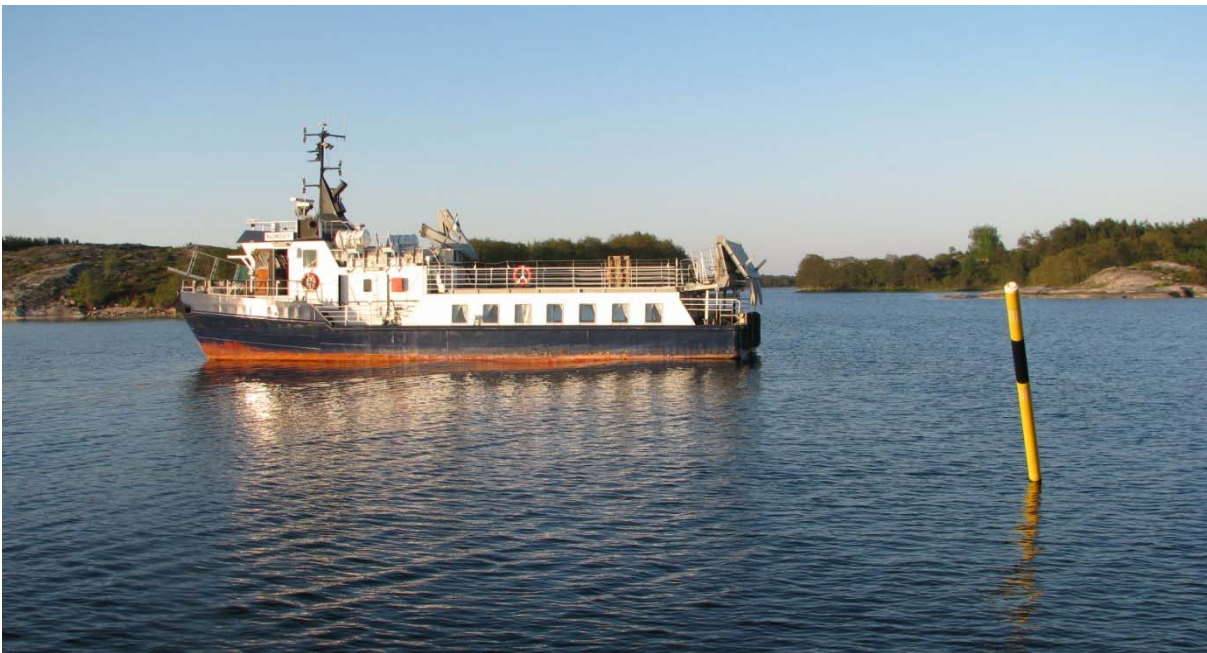
*The MS NORDEP aground on 27.5.2013 (Photo: the SIA)*

The vessel remained fast aground, and it vessel did not suffer from any risk of capsizing or sinking. Immediately after the grounding, the Chief Engineer started to check the damages. No leakages were detected. At the same time two boats from Lökholm arrived at the scene of the accident, and some of the passengers moved onboard these boats without receiving instructions from the Master. After this, eight passengers and two crew members remained on the vessel.

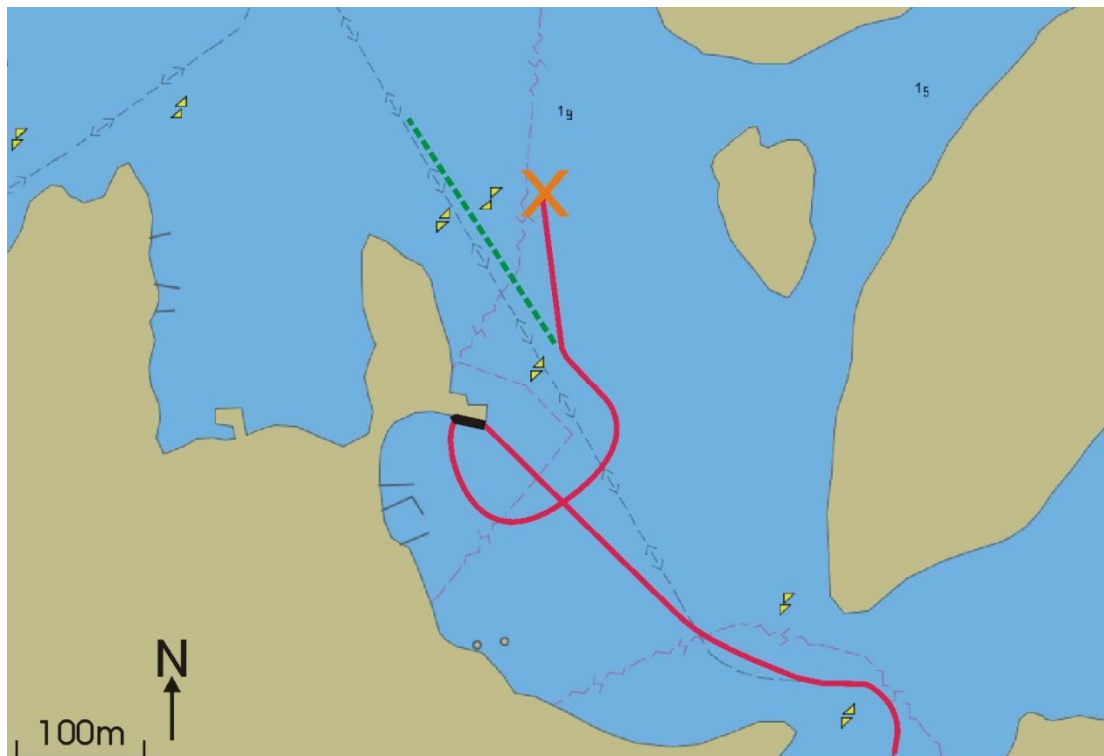
Kuva 3. Onnettomuus tapahtui Nauvon eteläisellä reitillä Lökholmista pohjoiseen johtavan väylän ulkopuolella. Paikka: 059°54,86N ja 021°52,983E. Suuntaa antava kuva tapahtuneesta, punaisella aluksen liike ja vihreällä katkoviivalla aiottu reitti. (Karttapohja: paikkatietoikkuna S-57 aineisto, Liikennevirasto)

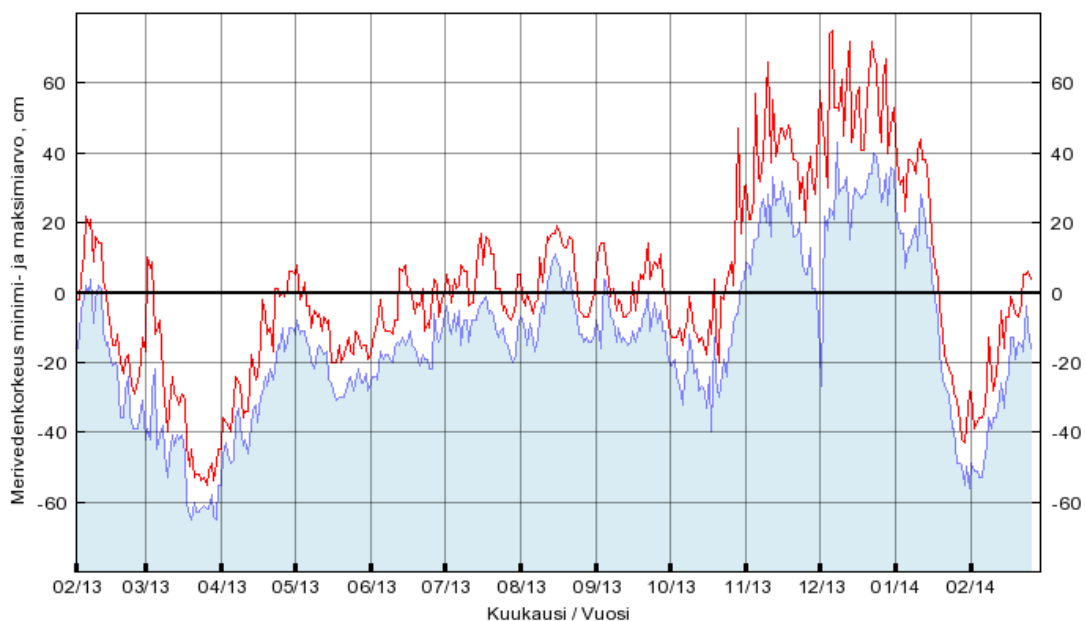
Turun havaintojen mukaan meriveden korkeus oli tapahtumahetkellä ja -paikalla noin 20 cm alle normaalitason.

Kuva 5. Meriveden korkeus tapahtuman aikana. (Ilmatieteen laitos)
