Luotsiveneen L-242 (FIN) kaatuminen ja uppoaminen Suomenlahdella, Emäsalon eteläpuolella 8.12.2017

Tutkinnan tunnus: M2017-04

Tutkintaselostus 12/2018

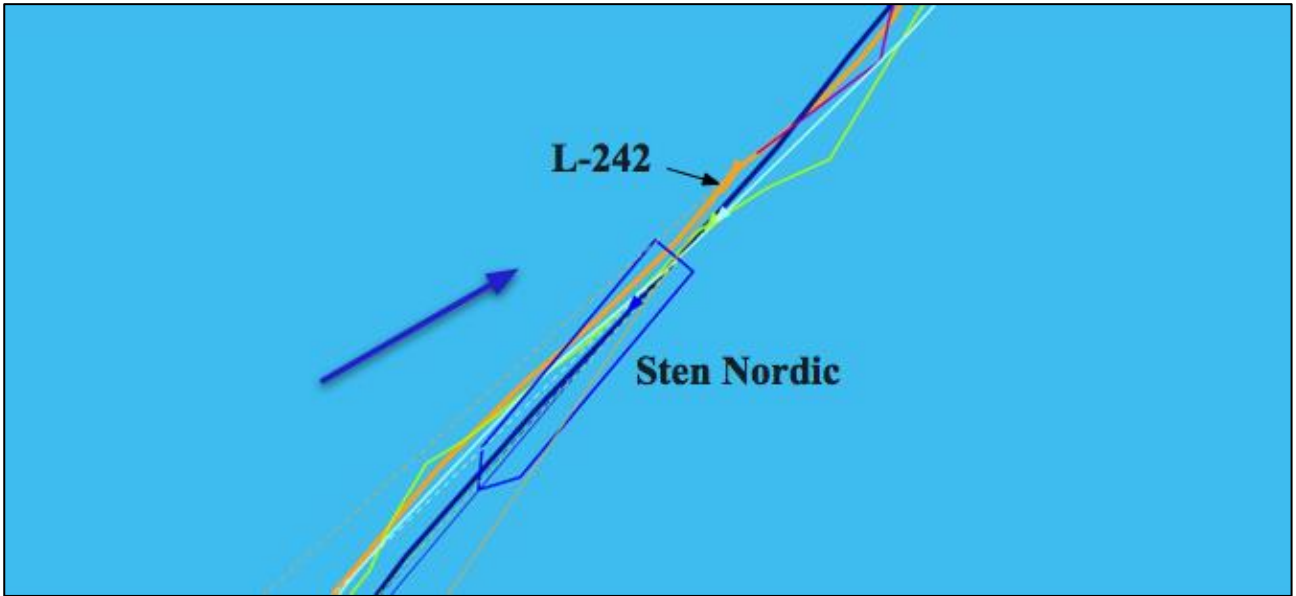
Kuva 1. Kello 16.55.18 luotsivene L-242 kulki MT Sten Nordicin perässä. Tumman sinisellä nuolella on esitetty pitkien aaltojen vallitseva etenemissuunta. Tumman sininen viiva kuvaa MT Sten Nordicin kulkua ja vaalean sininen MT Sten Nordicin keulasuuntaa. Oranssi viiva on VTS-järjestelmän generoima luotsiveneen L-242 kulkema reitti. Keltainen väri kuvaa veneen tallentimessa olleen GPS-paikantimen antamaa paikkatietoa, mikä ei ole riittävän luotettavaa sijainnin arviointiin. (Kuva: Finnpilot Pilotage Oy)

MT Sten Nordicin kääntyessä vasempaan luotsivene L-242 seurasi kääntyvää alusta ja pyrki samalla pääsemään suojaan MT Sten Nordicin vasemmalle puolelle ottamaan alukselta poistuvia luotsia.

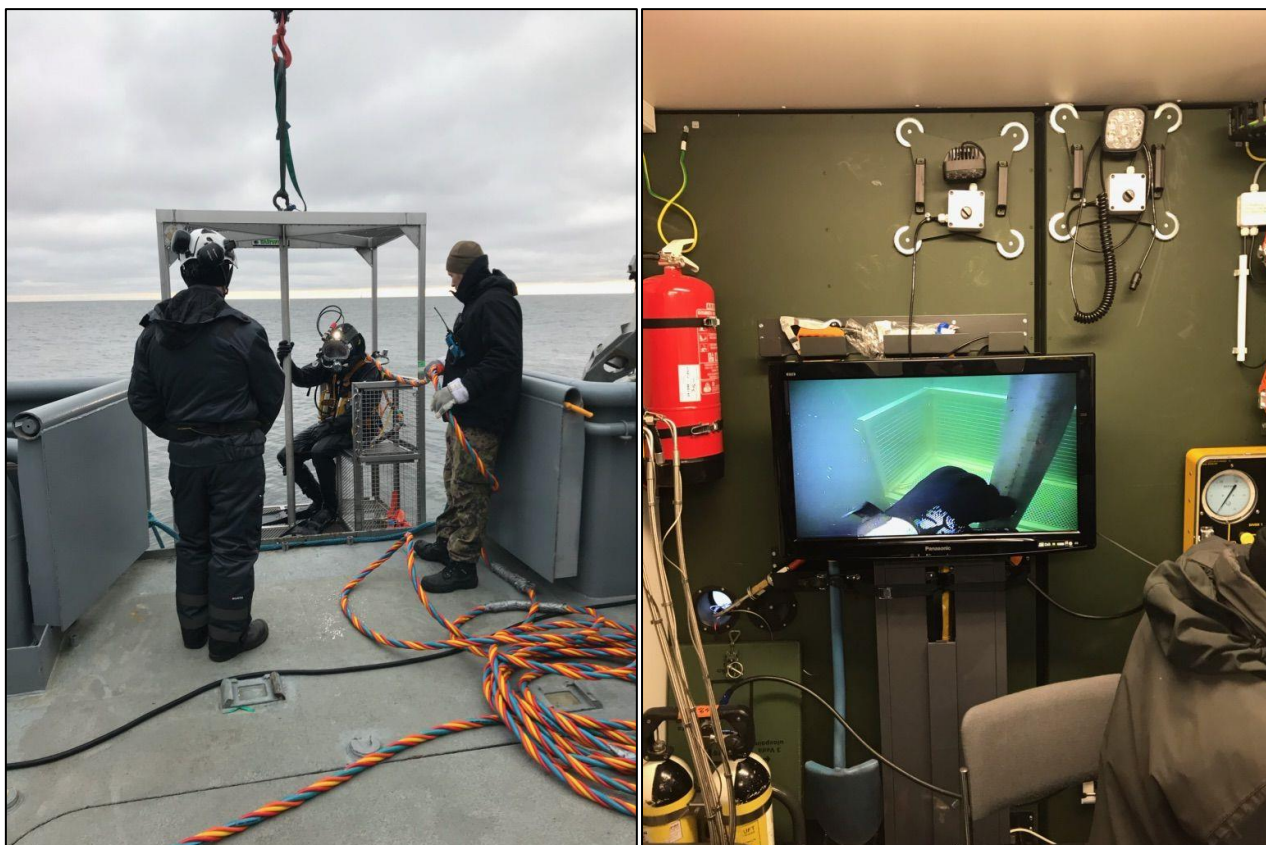
Kuva 4. Merivoimien sukeltajat dokumentoimassa luotsiveneen L-242:n hylkyä ennen nostoa. (Kuva: OTKES)

MTA Louhi siirtyi toiminta-alueelle 15.12.2017. Merivoimien sukeltajaryhmä aloitti sukellukset 15.-16.12. yöllä kuvaamalla luotsiveneen hyllyn asennon ja rakenteita. Hylky makasi lähes tasakölillä hieman vasemmalle kallistuneena kovalla saven ja hiekan sekaisella pohjalla 30 metrin syvyydessä. Hylky oli iskeytynyt pohjaan perä edellä, jolloin sen takana oleva teräksinen perätaso oli taipunut. Hyllyssä oli vielä kiinni kääntöyrityksessä käytetyn kuormaliinan ja vahvan köyden jäänteet sekä merkkipoijun kiinnitysköysi.

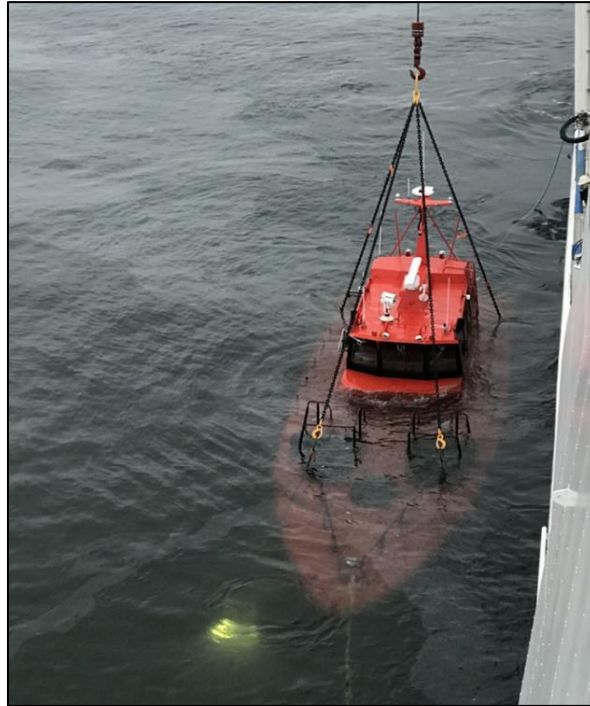
Nosto tehtiin VL Turvan peräkannen nosturilla. Nosto aloitettiin kello 13.50 ja kello 14.15 luotsiveneen ohjaamo oli vedenpinnan yläpuolella. Nostoon kului aikaa noin 23 minuuttia. Luotsiveneen noutua pintaan sen rungon kunto tarkastettiin sukellusrobotilla. Luotsiveneen peräsimet olivat vähäisesti taittuneet. Rungossa ei ollut reikiä.

Kuva 8. Luotsivene L-242:n nosto. (Kuva: OTKES)

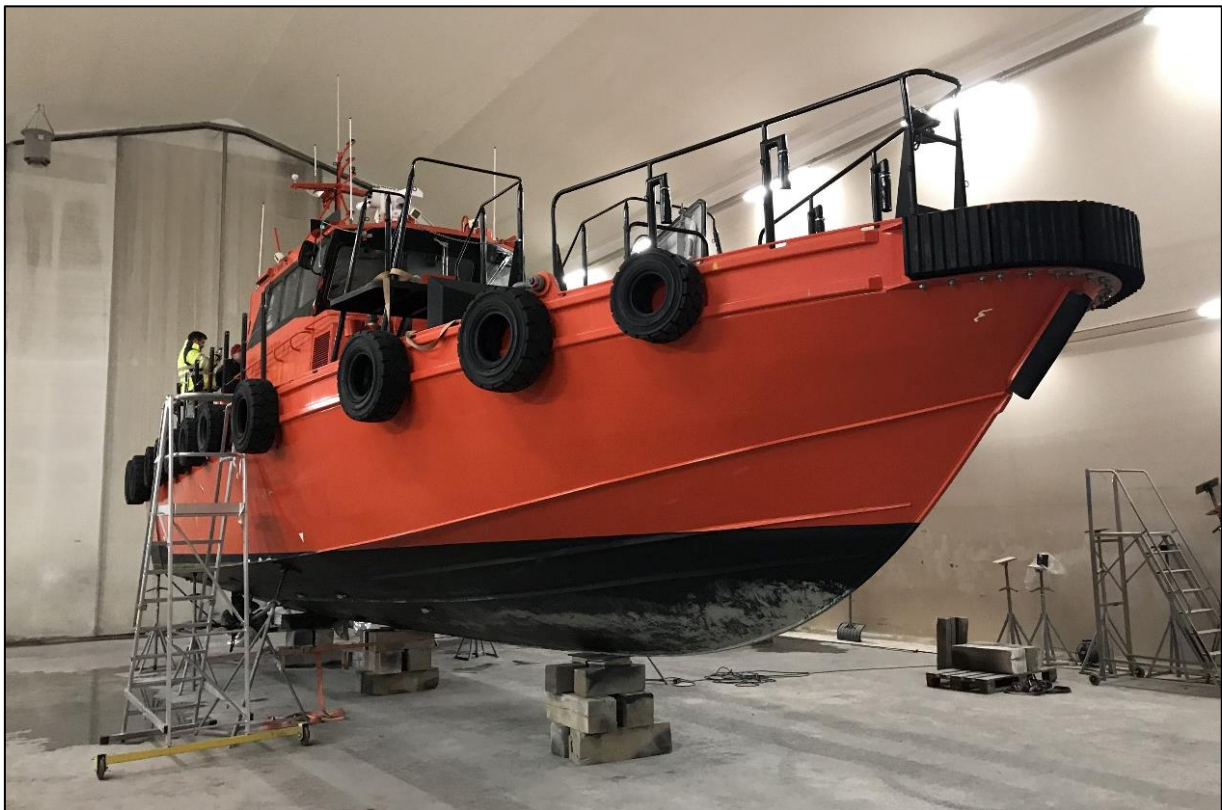
Kuva 11. Luotsivene L-242 nostettuna telakalle tutkintaa varten. (Kuva: OTKES)

Luotsiveneen runko tarkistettiin ulkopuolelta mahdollisten yhteentörmäykseen viittaavien jälkien havaitsemiseksi. Aluksen rungossa havaittiin pieniä naarmuja sekä painaumuksia, joiden todettiin syntyneen luotsiveneen nosto-operaatioissa. Perätason vasen kulma oli vääntynyt ja mudassa. Vaurio oli syntynyt luotsiveneen vajotessa meren pohjaan vasen peräkulma edellä. Mikään ei viitannut osumiseen tai törmäämiseen MT Sten Nordicin kanssa eikä ajon aikana syntyneeseen runkovaurioon. Peräkannen kansiluukku oli auki ja sen todettiin voivan aueta voimakkaan iskun seurauksena, mikäli se ei ole huolellisesti lukittu.

Luotsiveneen rungossa olleissa pilssien tyhjennysaukoissa tai pakoputkistossa ei näkynyt ulkoisia vaurioitumisen merkkejä. Keskikannelle oli leikattu aukko noston yhteydessä meriveden poistoa varten. Takakannen oikealla puolella olleen peräsinkonehuoneen luukun lukitukset olivat auki-asennossa. Kannen keula- ja perän vasen pollari olivat repeytyneet irti kannesta nosto-operaation yhteydessä. Repeytymiskohdissa oli kaksi 50 mm aukkoa.

Luotsiveneen ohjaamohytin ulko-oven ovipumpun vastakappale oli repeytynyt irti ja puuttui kokonaan ovesta. Vastakappale löytyi meren pohjasta aluksen noston yhteydessä. Oven aukeamissuunta on vasemmalle kannelta sisään mennessä. Muina ulkoisina vaurioina oli katkennut VHF-antenni. Ohjaamon takaosassa vasemmalla sen ulkoseinään kiinnitetty EPIRB-laukaisinmekanismi oli lauenneena. Ohjaamon oikeanpuoleinen tuulilasinyhyhin oli vääntynyt.

Peräsinkonehuoneessa ei ollut merkittäviä vaurioita. Peräpeilin vasen kulma oli vasemmalta puolelta painunut sisään. Peräsinkoneisto oli kääntyneenä täysin vasemmalle. Kaikki laipiot olivat ilman vaurioita ja peräsinkonetilan vesitiivis ovi peräosan tankkitilan välillä oli auki.

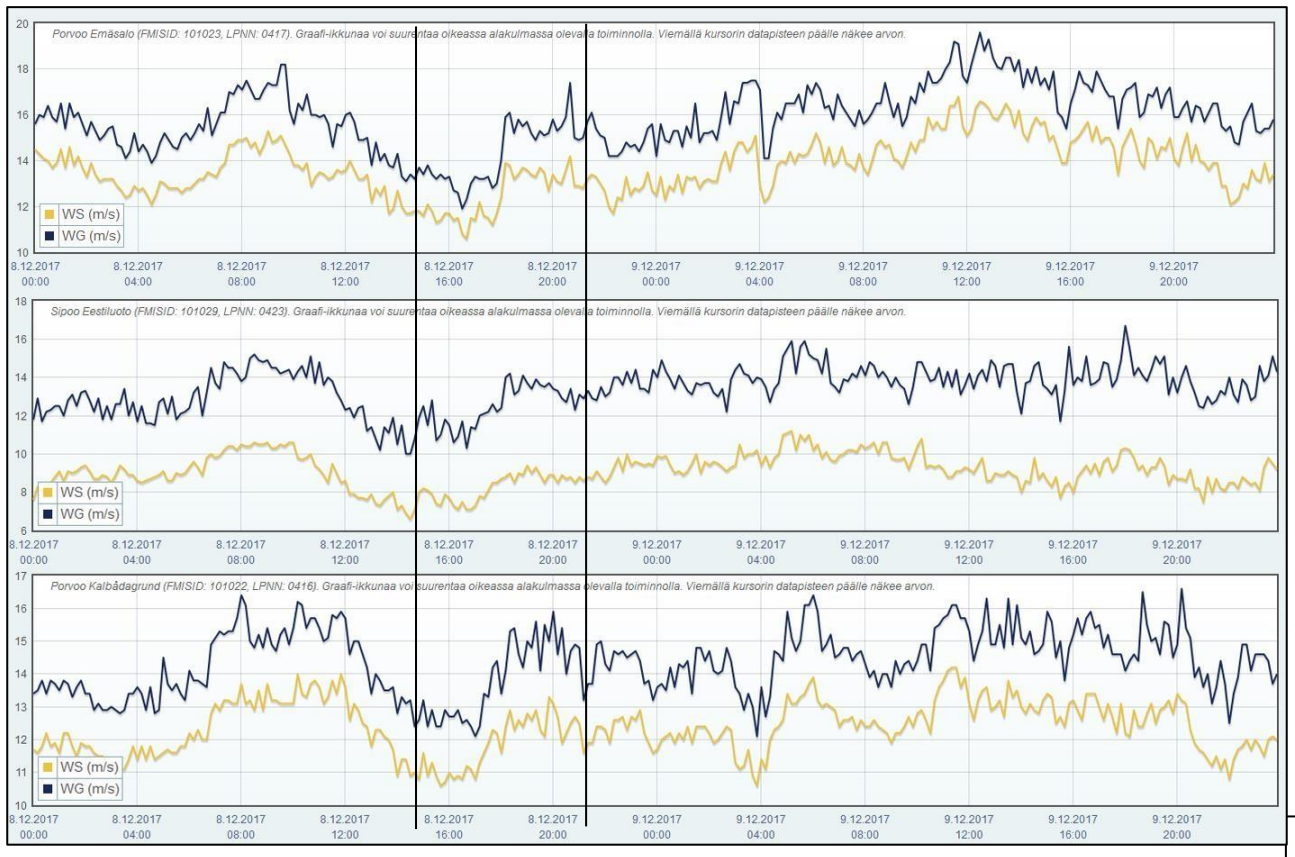
Onnettomuustutkinnassa saatujen tietojen mukaan tapahtuma-aikaista aallokkoa kuvailtiin poikkeuksellisen teräväksi ja korkeaksi, ja se eteni nopealla frekvenssillä. Merellä olleiden pelastajien havaintojen mukaan ”*tuulilukemat ja keli eivät täsmänneet*”.

Kuva 19. Tuulen voimakkuus (10 min keskituuli, keltainen; hetkellinen puuska, musta) kolmella eri havaintoasemalla 8.–9.12.2017 (kellonajat UTC-aikaa eli UTC+2h = Suomen aika). Vasen pystyviiva kuvaa luotsiveneen kaatumisajankohtaa ja oikeanpuoleinen varsinaista uppoamishetkeä. Porvoon Emäsalo mittaa tuulta hieman kahta muuta asemaa korkeammalta, joka selittää voimakkaammat tuulilukemat. (Kuva: Ilmatieteen laitos)

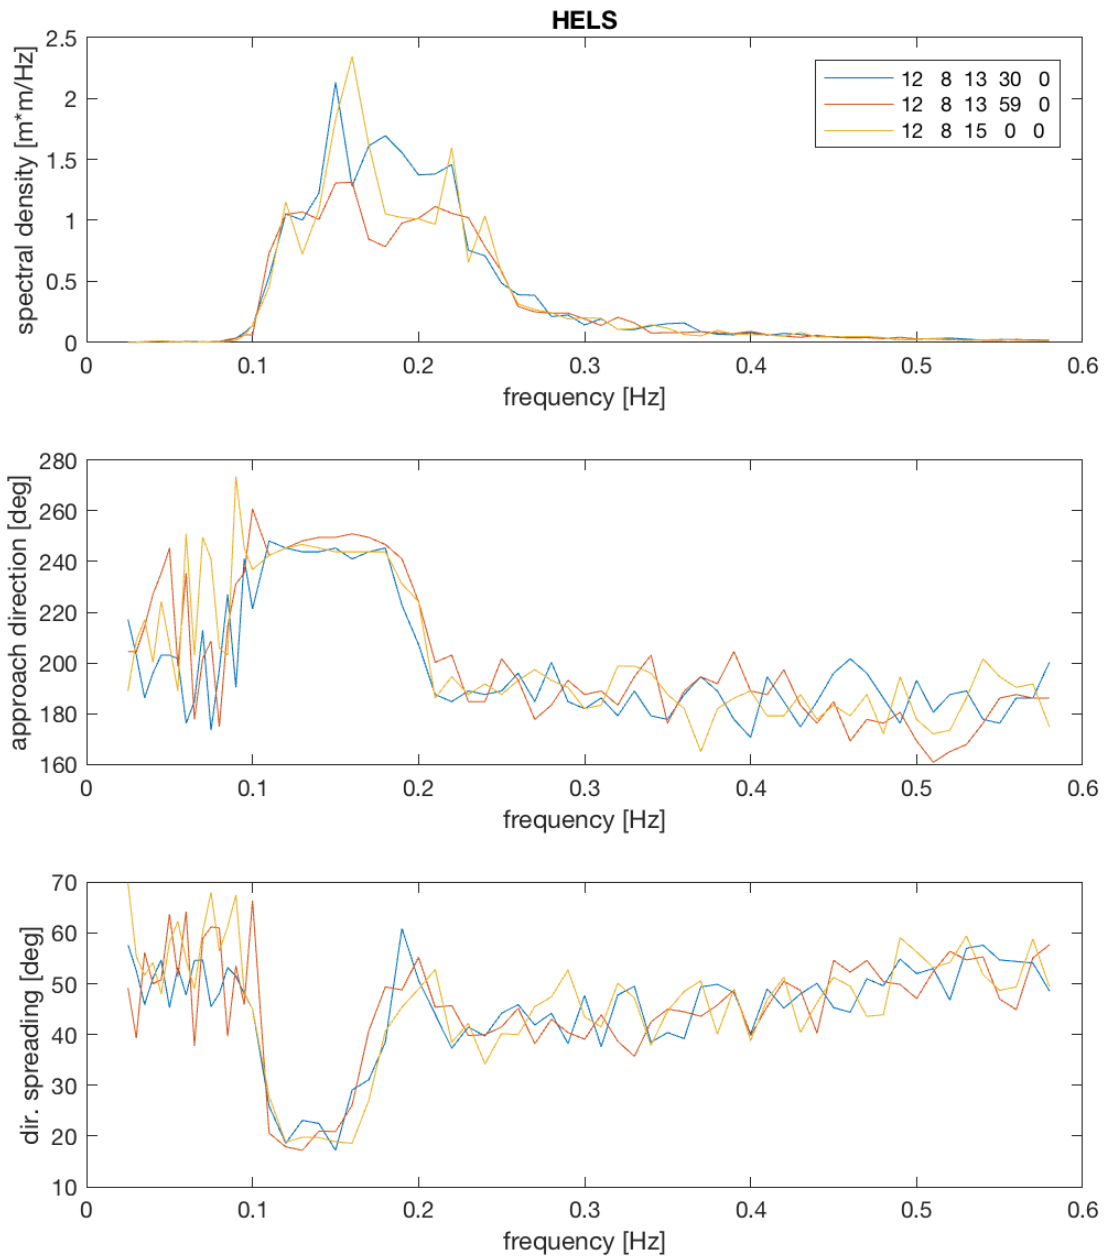
Kuva 20. Ilmatieteen laitoksen tietojen mukaan aallokko oli kaksisuuntaista. Pidemmät ja onnettomuuden olosuhteiden näkökulmasta tärkeimmät aallot etenivät suunnasta 240 astetta. Lyhyemmät aallot etenivät suunnasta 180 astetta. Taulukossa olevat ajat ovat UTC -aikoja. (Kuva: Ilmatieteen laitos)

Kuvassa 20 on esitetty Suomenlahden aaltopojjulla onnettomuuspäivänä mitatut kolme aaltosarjaa. Jokaisen sarjan pituus on 26 minuuttia. Aaltosarjojen mittauksien lopetus tapahtui kuvan mukaisesti kello 15.30, 15.59 ja 17.00 (ajat paikallista aikaa UTC +2). Viimeinen aaltosarjasta vastaa onnettomuuden tapahtuma-aikaa, jolloin voidaan olettaa, että aalto-olosuhteet onnettomuuspaikalla vastasivat hyvin mitattua aaltosarjaa.

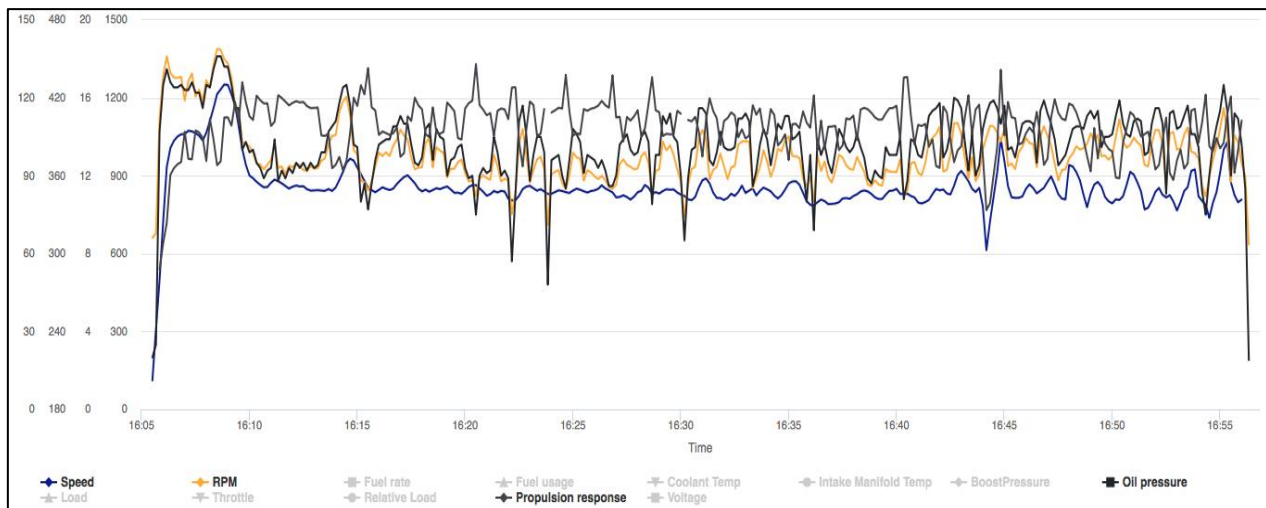
Kuva 22. Kuvassa on esitetty luotsivene L-242 vasemman koneen tietoja onnettomuusmatkalla. Sininen väri kuvaa nopeutta, keltainen kierroslukuja, ruskea tehoja ja musta öljyn paineita. (Kuva: Marfle-käyttöjärjestelmä)

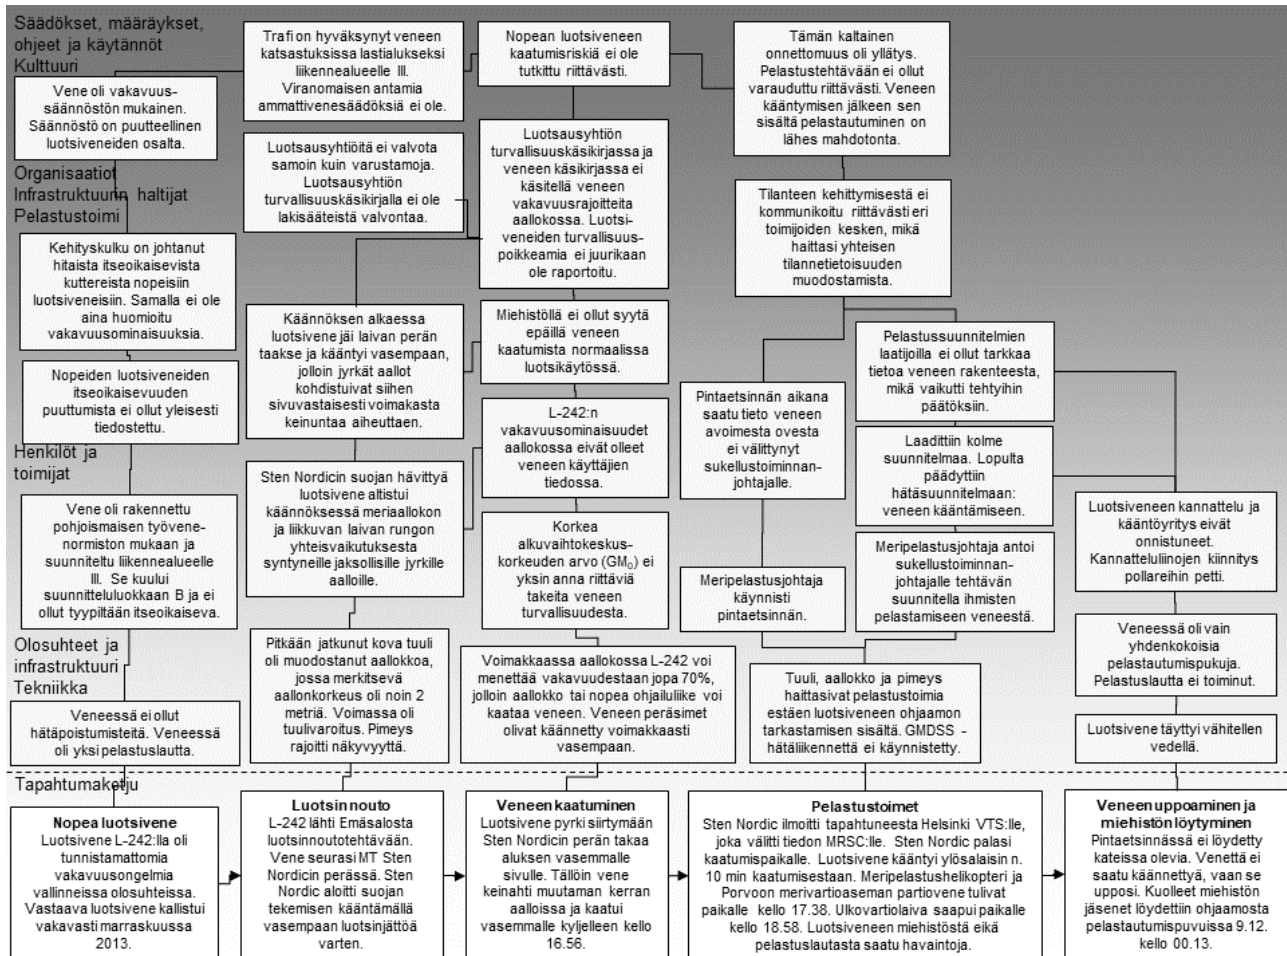
Kuva 27. Tutkintaryhmän laatima Accimap-kaavio.

Luotsiveneiden osalta kehityskulku on johtanut hitaista itseoikaisevista luotsikuttereista nopeisiin luotsiveneisiin. L-242 oli rakennettu suunnitteluluokkaan B, jolloin siltä ei ilman tilaajan lisävaatimusta edellytetä itseoikaisuutta. Veneet ovat määriteltä ammattiveneiksi, mutta niitä koskevat selkeät viranomaisvaatimukset puuttuvat.
