## M/L Sternan (FIN) törmäys rantakalturiin Paraisten Lillmälössä 12.6.2017

Tutkinnan tunnus: M2017-02

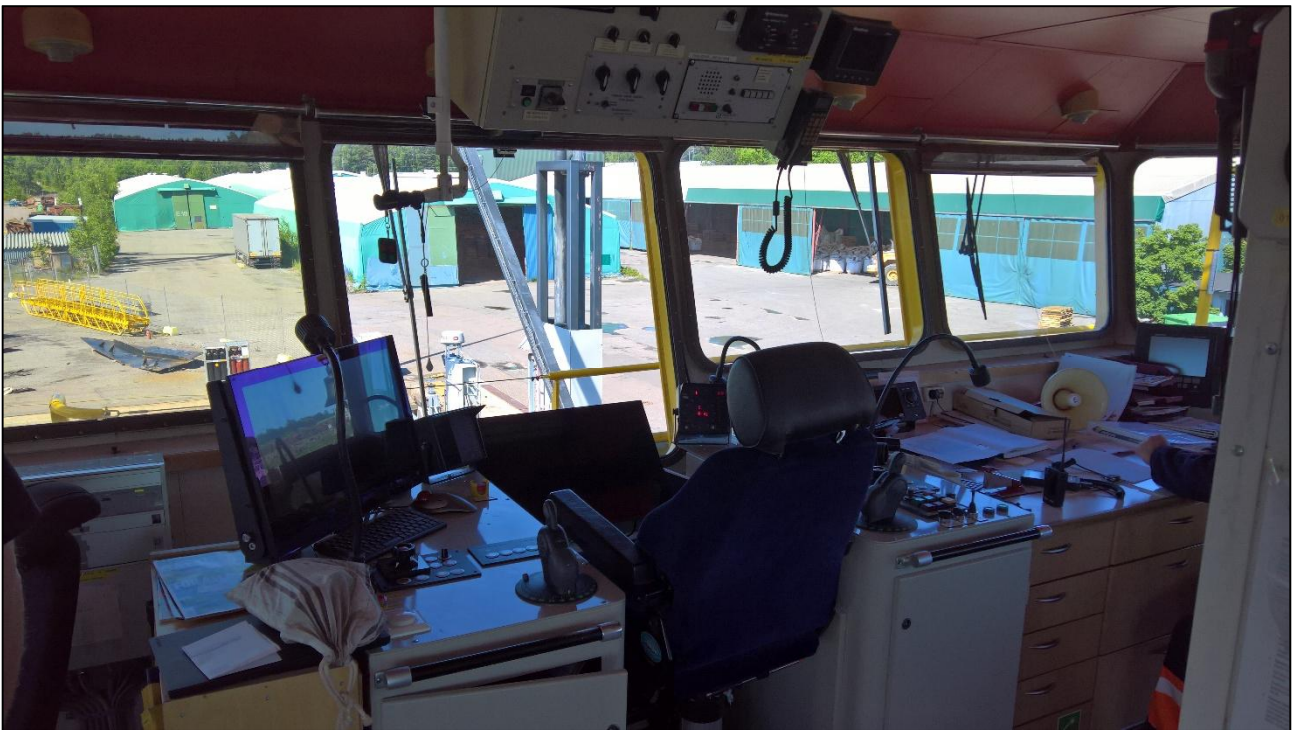
Kuva 2. Sternan ohjauspiste/keula (Kuva: OTKES)

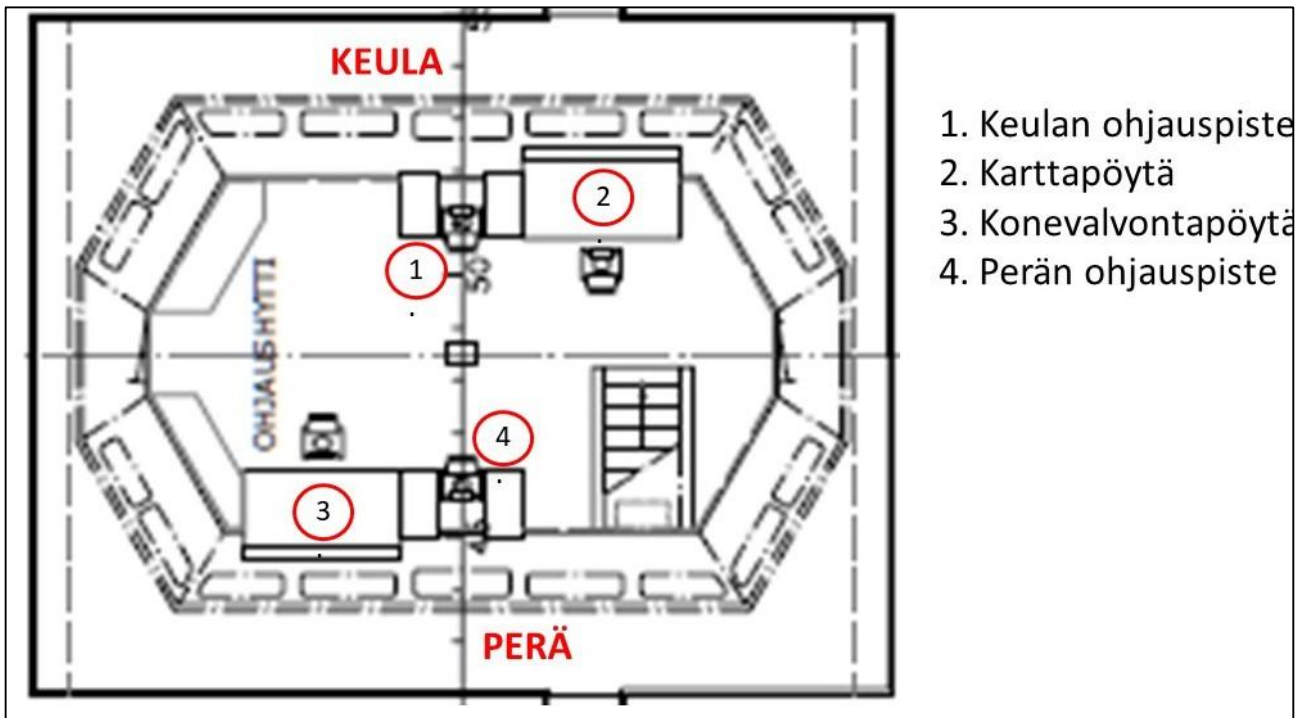
Kuva 3. M/L Sternan komentosillan yleiskuva (Kuva: Finferries)

Lautan keula sekä perä ovat lähes identtiset käytännön syistä, joten keula ja perä määräytyvät ajossa kulkusuunnan mukaisesti. Lautan rakennusvaiheessa aluksen runkokaaret ovat numeroitu perästä keulaan, jolloin rakenteellista keulaa ja perää voidaan käyttää piirustuksissa ja teknisissä asiayhteyksissä. Komentosillan ohjauspisteet ovat myös lähes identtiset. Ne poikkeavat lähinnä siten, että keulan ohjauspisteen oikealla puolella on karttapöytä ja perän ohjauspisteen oikealla puolella on konevalvontapulpetti (kuva 5). Konevalvontapulpetin vieressä on myös konevalvontamonitori, johon hälytykset tulevat (kuva 6). Valvontajärjestelmä on Valmetin valmistama. Molemmat ohjauspisteet sijaitsevat niin kaukana konevalvontapistteestä, että ohjailija ei voi ohjailupaikalta seurata konevalvontapistettä tai konevalvontamonitoria (kuva 3).

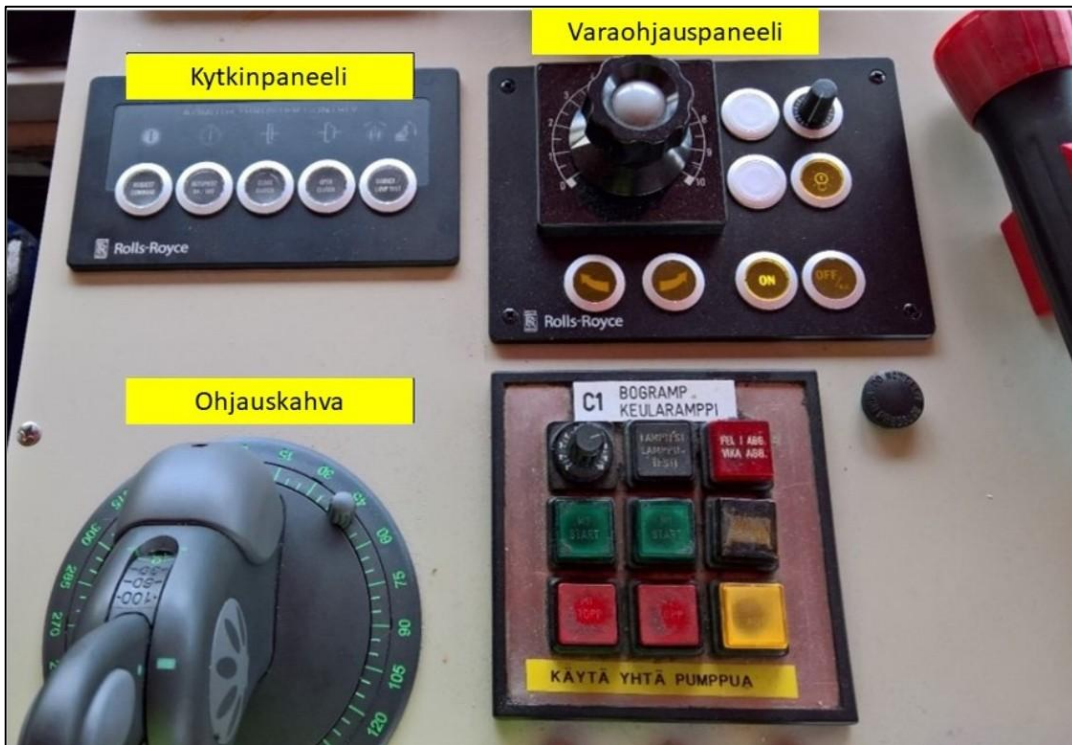
Lauttaa ohjailaan kahdella kiinteälapaisella Rolls Roycen Aquamaster ruoripotkurilla (AQM 1 ja AQM 2), joista toinen sijaitsee lautan keulassa ja toinen lautan perässä aluksen keskilinjalla. Ne saavat voimansa neljästä pääkoneesta. Kumpikin ruoripotkuri voidaan kytkeä yhteen tai kahteen pääkoneeseen. Koneet kytetään komentosillan ohjauspöydältä painonappien avulla. (kuva 4).

Kuva 4. Ohjauspulpetti / Oikea puoli (Kuva: OTKES)

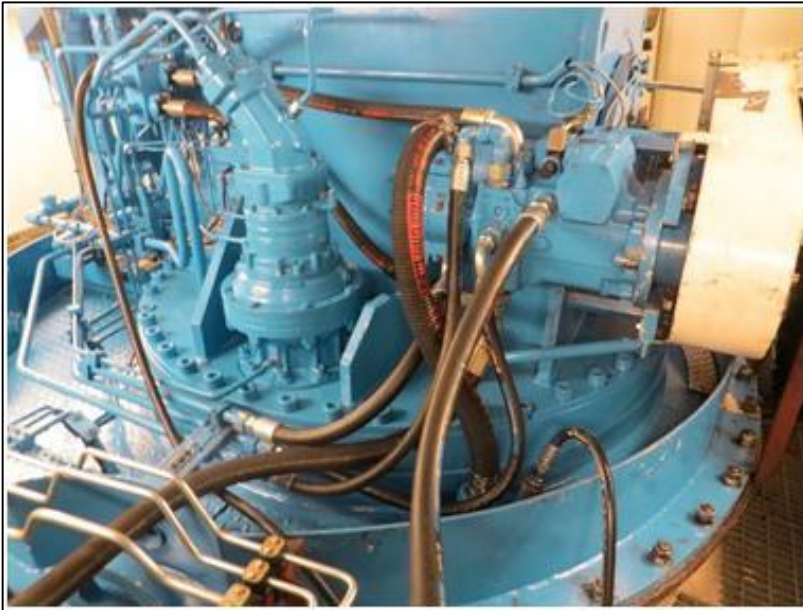
Kuva 9. Hihnavetoinen hydraulipumppu ja hydraulimoottori (Kuva: OTKES)

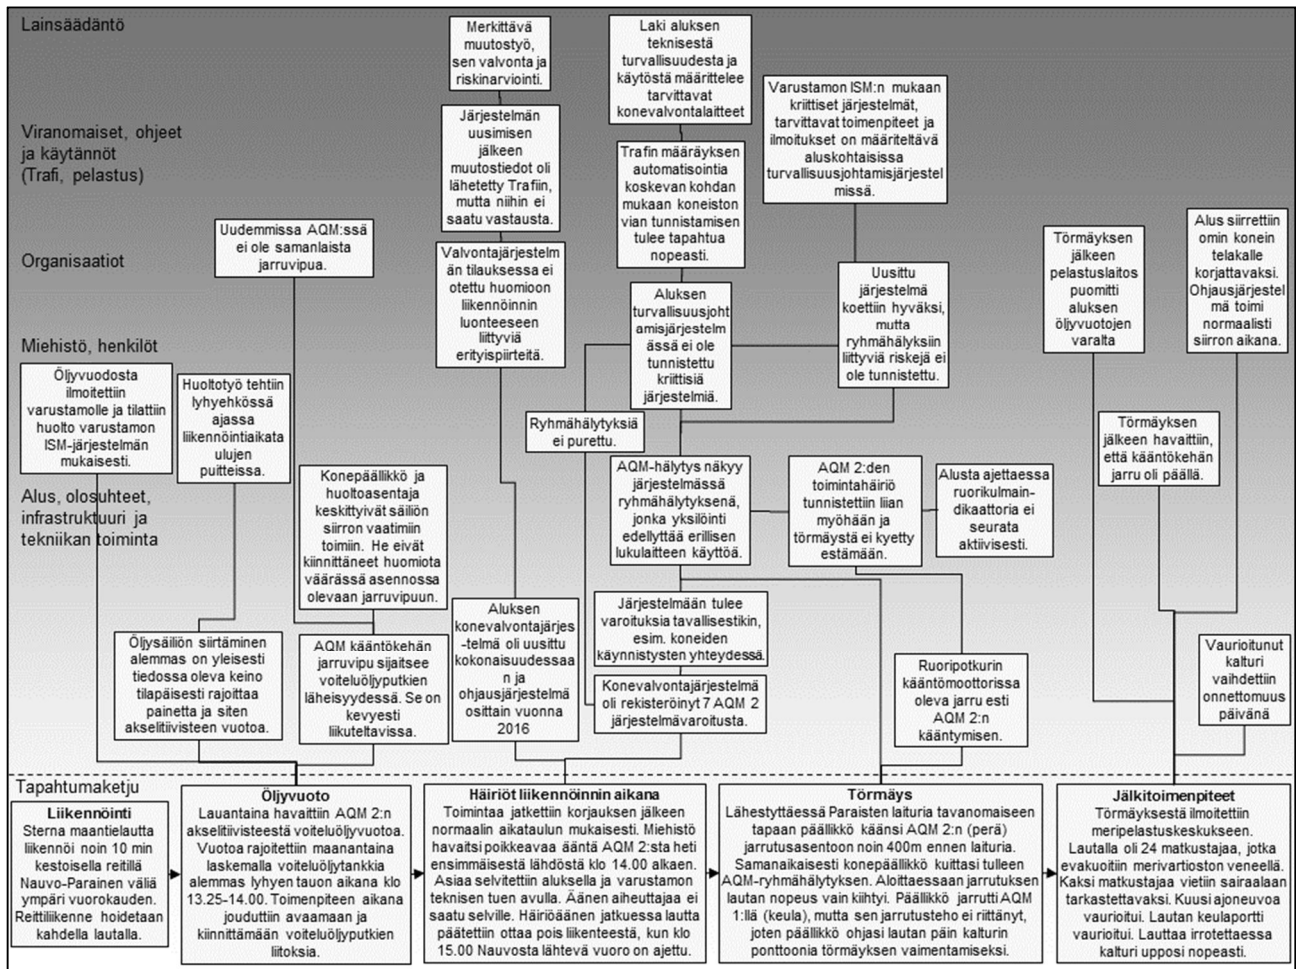
Onnettomuuden analysointi perustuu Accimap-menetelmään<sup>3</sup> ja analyysitekstin jäsentely perustuu tutkintaryhmän laatimaan Accimap-kaavioon.

Kuva 13. Accimap -kaavio
