M/S Skarvenin (FIN) karilleajo Degerbyn länsipuolella 12.4.2019

Onnettomuustutkintakeskus päätti turvallisuustutkintalain (525/2011) 2 §:n nojalla tutkia matkustaja-autolautta M/S Skarvenin karilleajon Degerbyn länsipuolella, Ahvenanmaalla, 12.4.2019. Turvallisuustutkinnan tarkoituksena on yleisen turvallisuuden lisääminen, onnettomuuksien ja vaaratilanteiden ehkäiseminen sekä onnettomuuksista aiheutuvien vahinkojen torjuminen. Turvallisuustutkintaa ei tehdä oikeudellisen vastuun kohdentamiseksi.

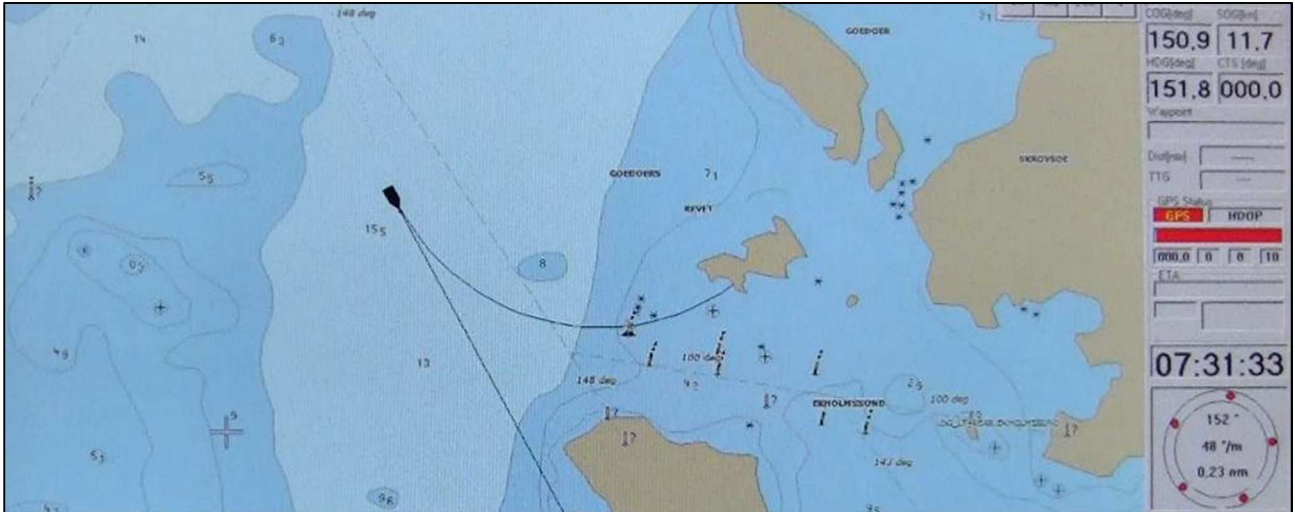
Kuljettuaan noin 2/3 matkasta kohti Degerbytä, alus aloitti kello 7.31 käynnöksen vasempaan Ekholmssundin väylälle. Samalla aluksen nopeutta vähennettiin 12 solmun matkanopeudesta 8 solmuun. Käynnöksen jatkuessa vahtiperämies havaitsi aluksen kääntymisnopeuden vasemmalle olevan liian suuri, jolloin oli vaarana, että alus ajautuisi väylän pohjoispuolelle (vasemmalle).

Kuva 2. Alus aloittaa käynnöksen Ekholmssundin väylälle, automaattiohjauksen kääntökulma ilmaisee aluksen ohjautuvan väylän vasemmalle puolelle. (Kuva: Ahvenanmaan maakunnan hallitus)

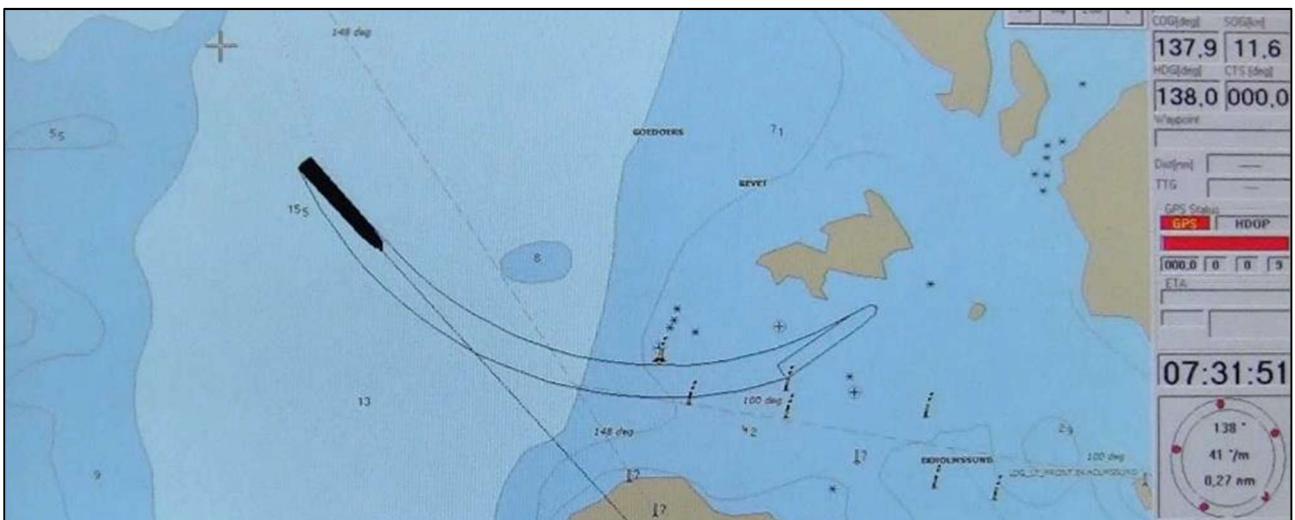
Vahtiperämies käänsi kulkusuunnassa etummaista ruoripotkuria oikealle hidastaakseen käynnöstä. Ohjausliike hidasti aluksen käynnöstä ja alus kääntyi väylälle väylän keskilinjän mukaisesti.

Kuva 3. Vahtiperämies kääntää etummaista ruoripotkuria oikealle, aluksen kääntökulma pienenee. (Kuva: Ahvenanmaan maakunnan hallitus)

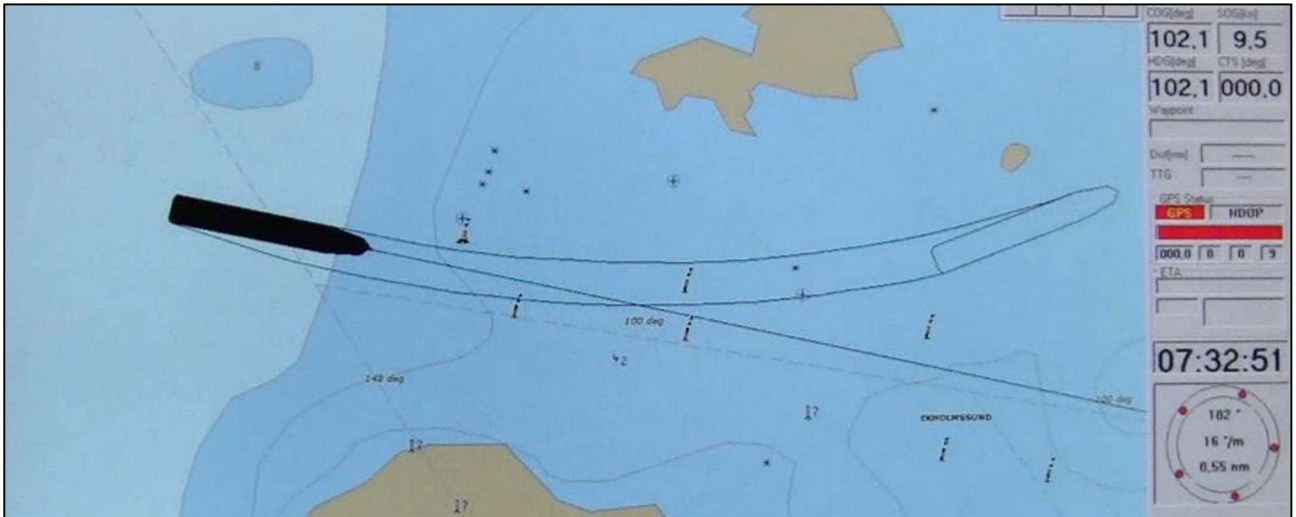
Kuva 4. Korjausliikkeen jälkeen alus ohjautuu tarkasti väylälle. Nopeutta vähennettiin 8 solmuun. (Kuva: Ahvenanmaan maakunnan hallitus)

Aluksen ohitettua väylän länsipään ensimmäisen poijuparin kello 7.33 vahtiperämies havaitsi, että alus pyrki ohjautumaan kohti väylän oikeaa reunaa. Hän yritti korjata aluksen suuntaa kääntämällä kulkusuunnassa etummaista ruoripotkuriä vasempaan, mutta aluksen ohjausjärjestelmä ei ottanut enää käskyjä vastaan ja alus jatkoi edelleen kääntymistä kohti väylän oikeaa reunaa. Vahtiperämies kytki automaattiohjauksen pois päältä ja siirtyi käsiohjaukseen. Hän käänsi etummaisen ruoripotkurin kahvaa voimakkaasti vasempaan korjatakseen aluksen suuntaa, mutta ohjausjärjestelmä ei reagoanut.

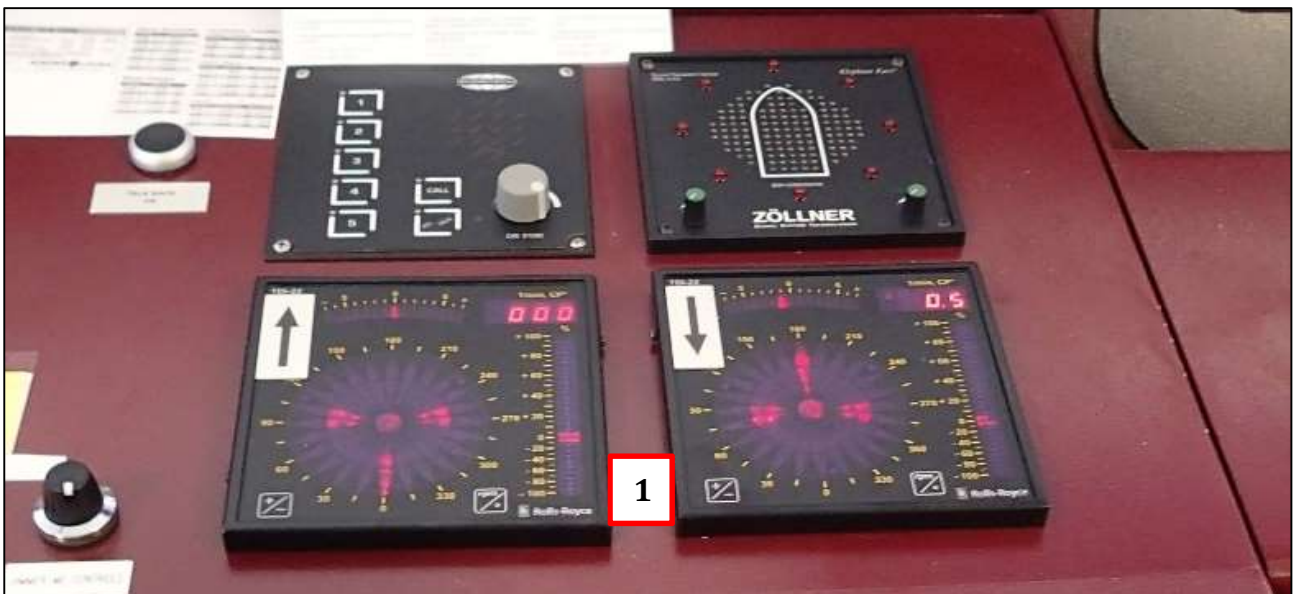
Kuva 20. Komentosillan ohjauspisteen ruoripotkureiden asetonäytöt (1). Vasemmanpuoleisessa asetonäytössä on kulkusuunnassa etummaisena ja oikeanpuoleisessa taemman ruoripotkurin tila. (Kuva: OTKES)

Asentonäytöistä (kuva 20) ohjailija pystyy toteamaan seuraavatko ruoripotkurit ohjailua halutulla tavalla. Nämä eivät ilmaise ohjausautomaatiojärjestelmän vikatiloja, sillä näytöt toimivat järjestelmästä erillään. Toimintahäiriön tunnistaminen edellyttää, että ohjailija havaitsee asentonäytöltä, ettei ruoripotkuri seuraa ohjauskahvan käskyä.

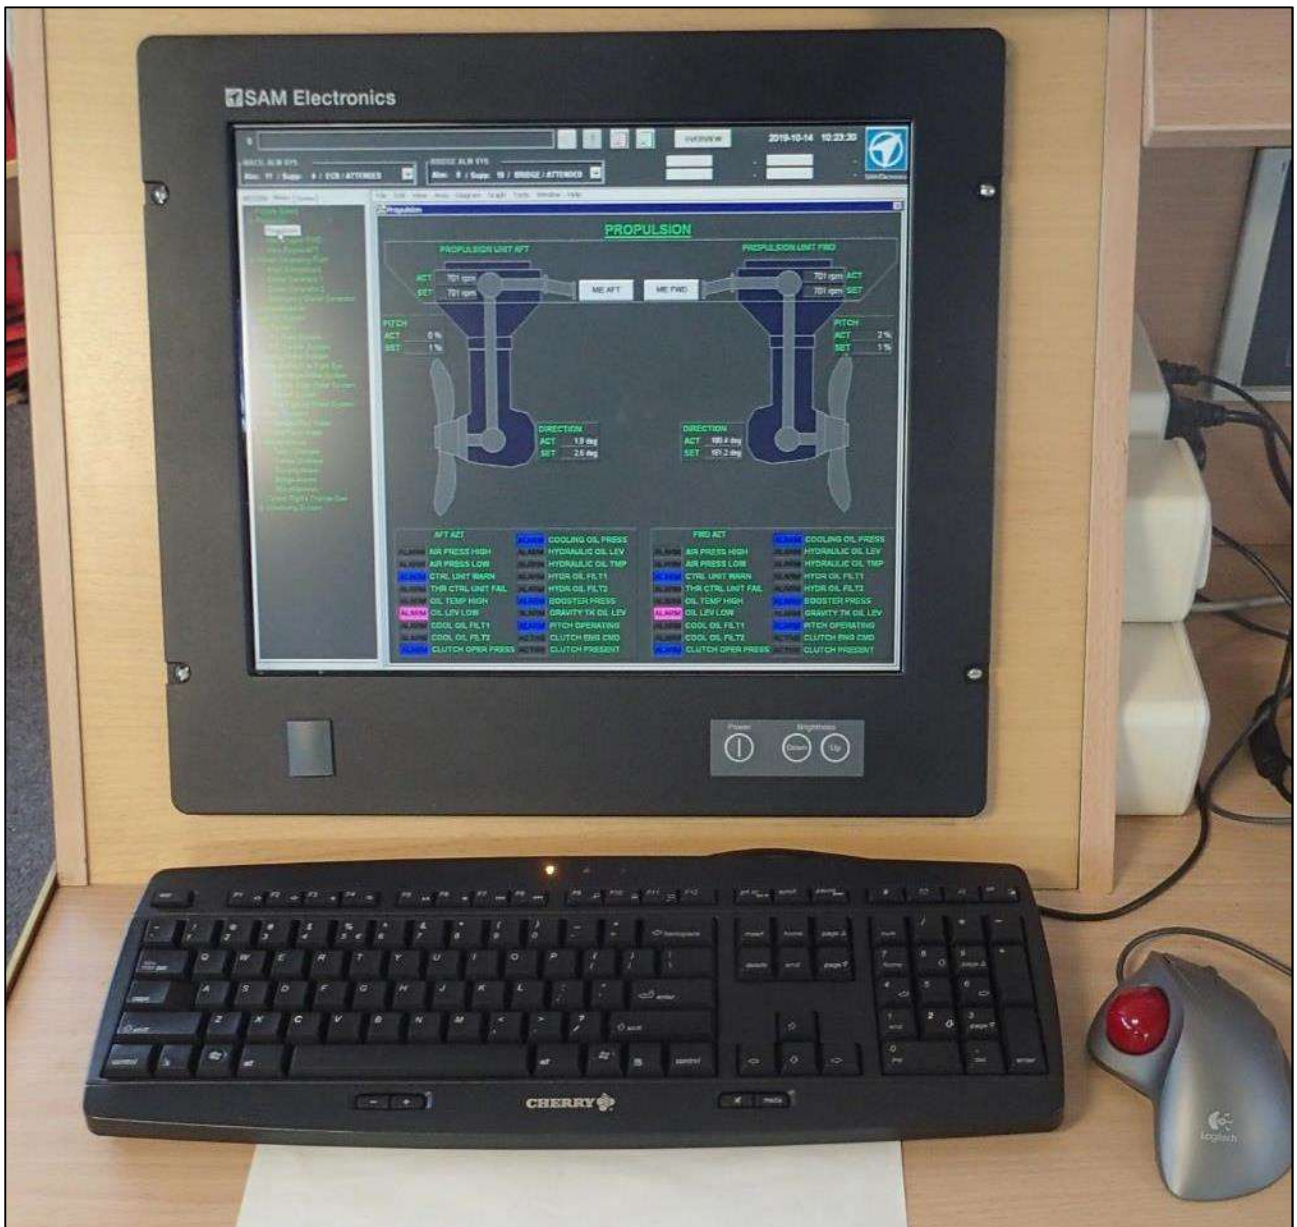
Kuva 22. Aluksen valvontajärjestelmän näyttö komentosillan keskellä sijaitsevalla tasolla. (Kuva: OTKES)

Aluksen valvontajärjestelmä ilmoittaa hälytyksistä äänihälytyksellä ainoastaan aktiiviseksi valitussa valvontapisteessä, joka M/S Skarvenilla on normaalisti konevalvomo. Konevalvomon ollessa aktiivinen valvontapiste, ilmoitetaan komentosillalla hälytyksistä ainoastaan vilkkuvalla tekstillä järjestelmän näytöllä (kuva 22). Tällöin hälytyksiä on mahdotonta havaita, jollei seuraa koko ajan valvontajärjestelmän näyttöä. Komentosillan rakenteesta johtuen valvontajärjestelmän näyttö sijaitsee ohjailijan ja tähystäjän selän takana, joten näytön seuraaminen on vaikeaa.

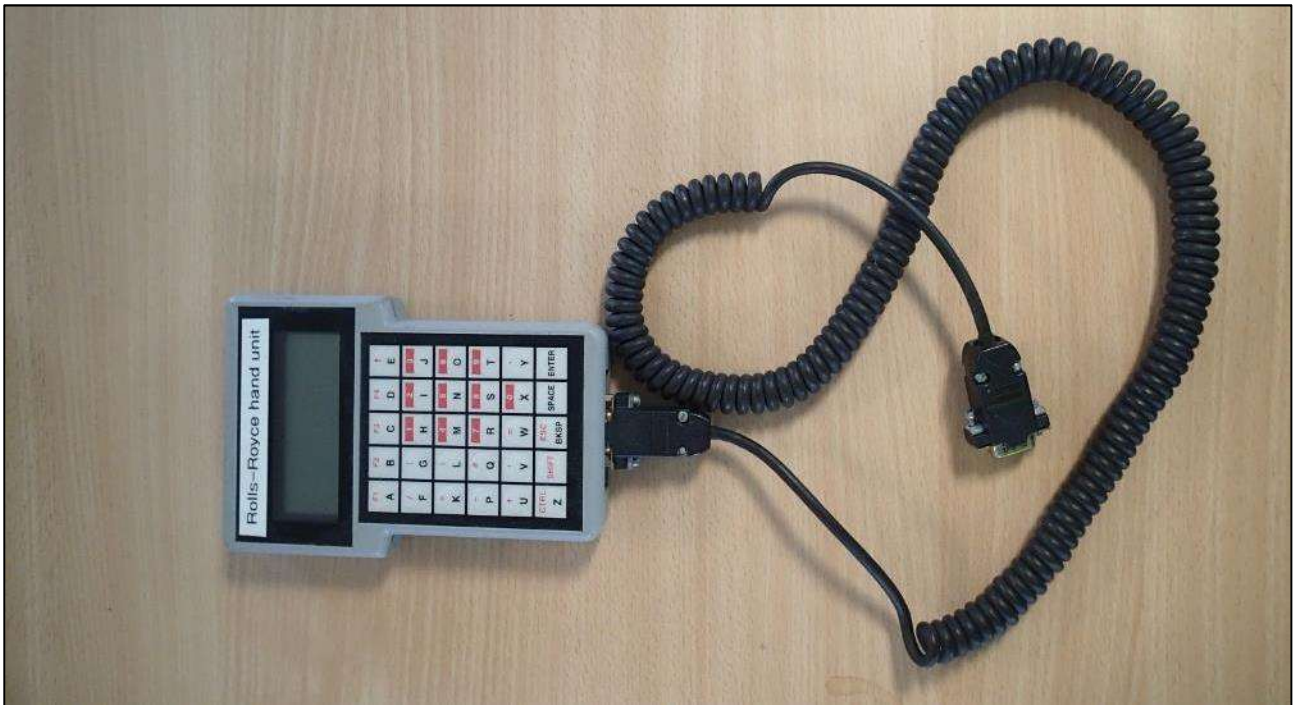
Tutkinnassa selvisi, että aluksen miehistö ei tuntenut huoltopäätteen kytkentää järjestelmään eikä sen käyttöä. Laitteen käytöstä oli komentosillalla yhden sivun mittainen ohje, mutta miehistö ei ollut saanut koulutusta laitteen käyttöön. Huoltopäätettä ei ollut aluksella sen aloitessa liikenteen. Laite saatiin alukselle vasta vuonna 2013.

Kuva 27. Ruoripotkureiden ohjausautomaatiojärjestelmän vikojen selvittämiseen käytettävä HHT-huoltopäätte. (Kuva: OTKES)

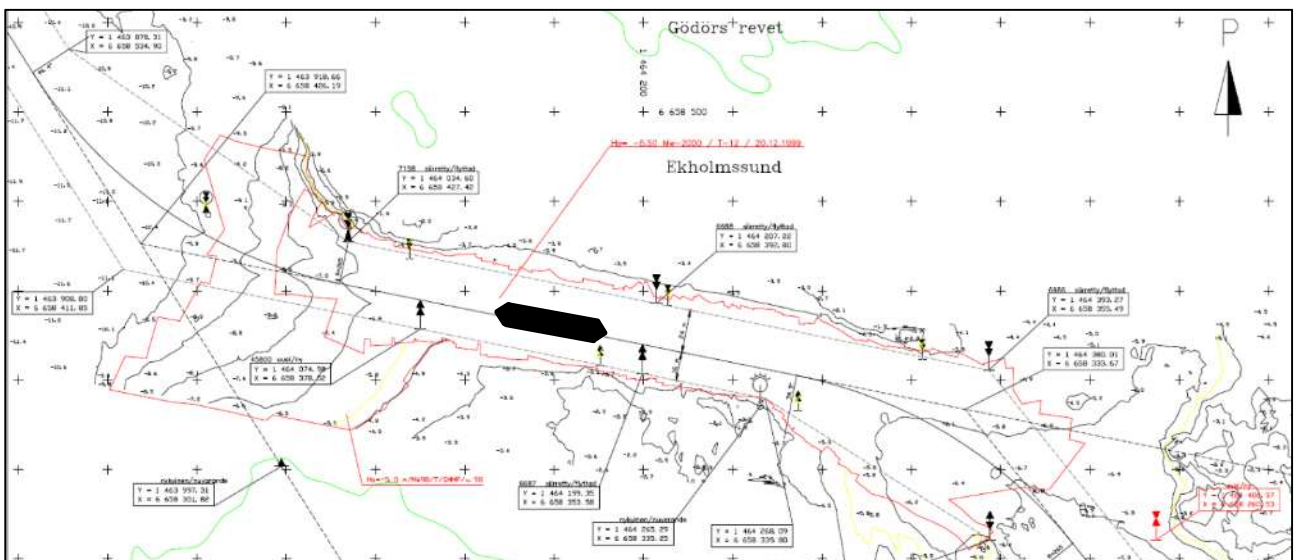
Svinö–Degerby väylä on luokiteltu väyläluokkaan VL3 (yhdyliikenteen matala väylä). Ekholmssundissa väylä on leveydeltään 40 m ja sen kulkusyvyys on 4,1 m. Väylä ruopattiin vuonna 2000. Muutokset tehtiin Ahvenanmaan maakunnan hallituksen pyynnöstä ja niiden tarkoituksena oli mahdollistaa lauttaliikenne Svinön ja Degerbyn välillä isommalla, M/S Skarvenin kokoisella, aluksella. Vuonna 2010 Ekholmssundissa parannettiin väylän merkintää. Näillä muutoksilla väyläaluetta saatiin levennettyä.

Kuva 29. Ekholmssundin väylän karttakuva. Musta muoto on M/S Skarven mittakaavassa väylällä. (Kuva: Väylävirasto, lisäys: OTKES)

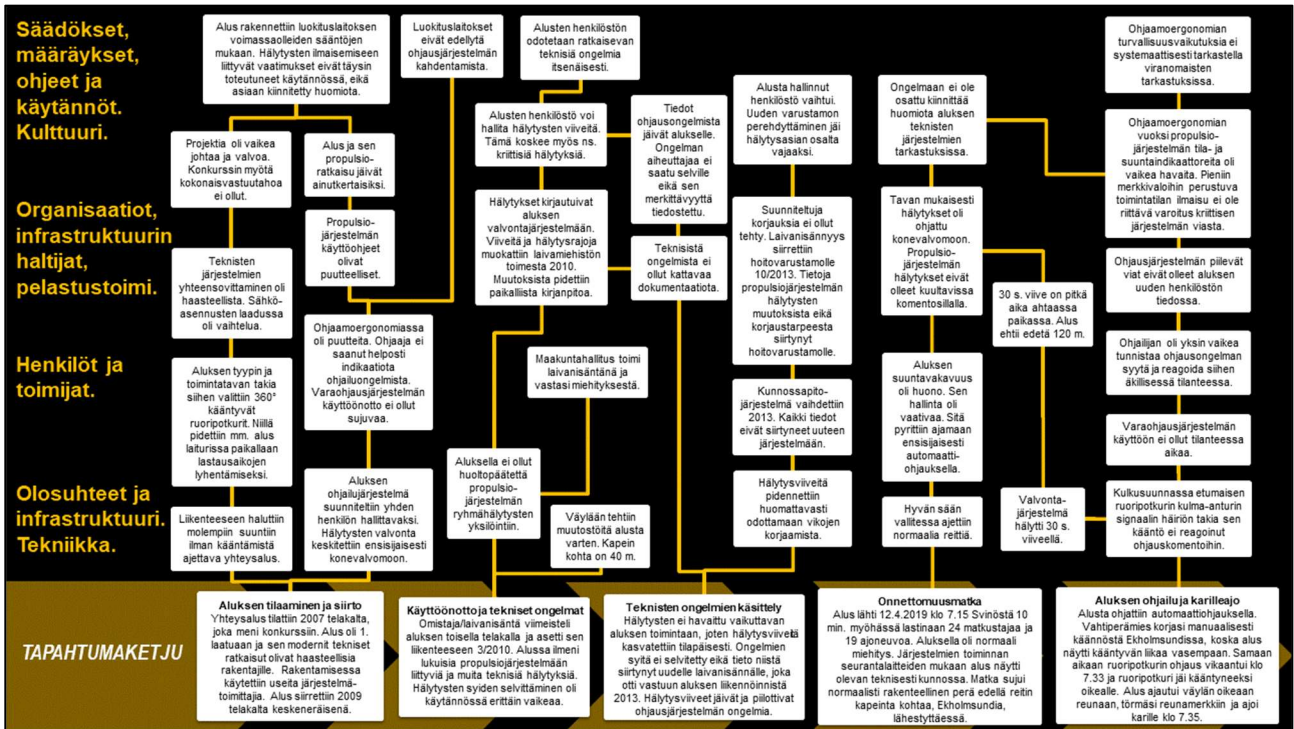
Tapahtuman analysoinnissa on käytetty Onnettomuustutkintakeskuksen edelleen kehittämää Accimap³⁶-menetelmää. Analyysitekstin jäsentely perustuu tutkinnassa laadittuun Accimap-kaavioon. Onnettomuus kuvataan kaavion alaosassa tapahtumaketjuna. Tapahtumaketjun taustalta paljastuvia tekijöitä puretaan kaaviossa eri analyysitasoilla.

Kuva 34. M2019-01 ACCIMAP-analyyssikaavio. (Kuva: OTKES)
