**OIKEUSMINISTERIÖ  
FINN-BALTICIN TUTKINTALAUTAKUNTA**

# **TUTKINTASELOSTUS**

**PUSKIJA FINNIN JA PROOMU BALTICIN KAAATUMISESTA  
HANGON EDUSTALLA 27.12.1990**

**SUURONNETTOMUUDEN TUTKINTASELOSTUS N:0 2/1990**

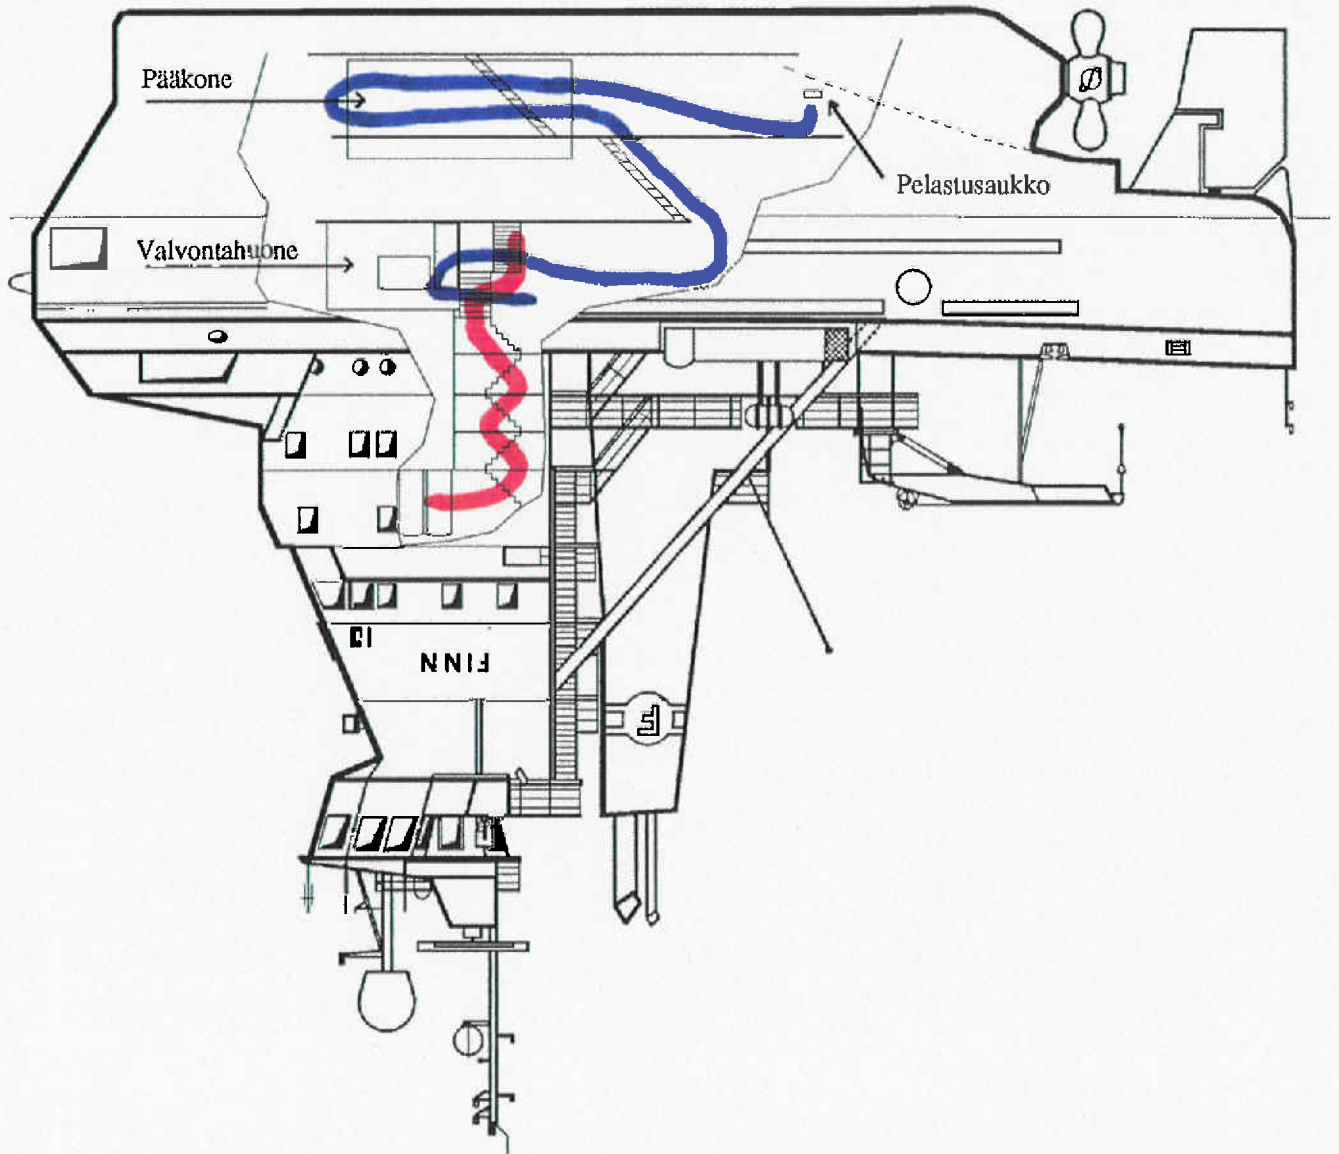
Punaisella merkitty yliperämiehen ajautuminen veden mukana 2. siltakannelta saunaosaston käytävälle 1. välikannelle.

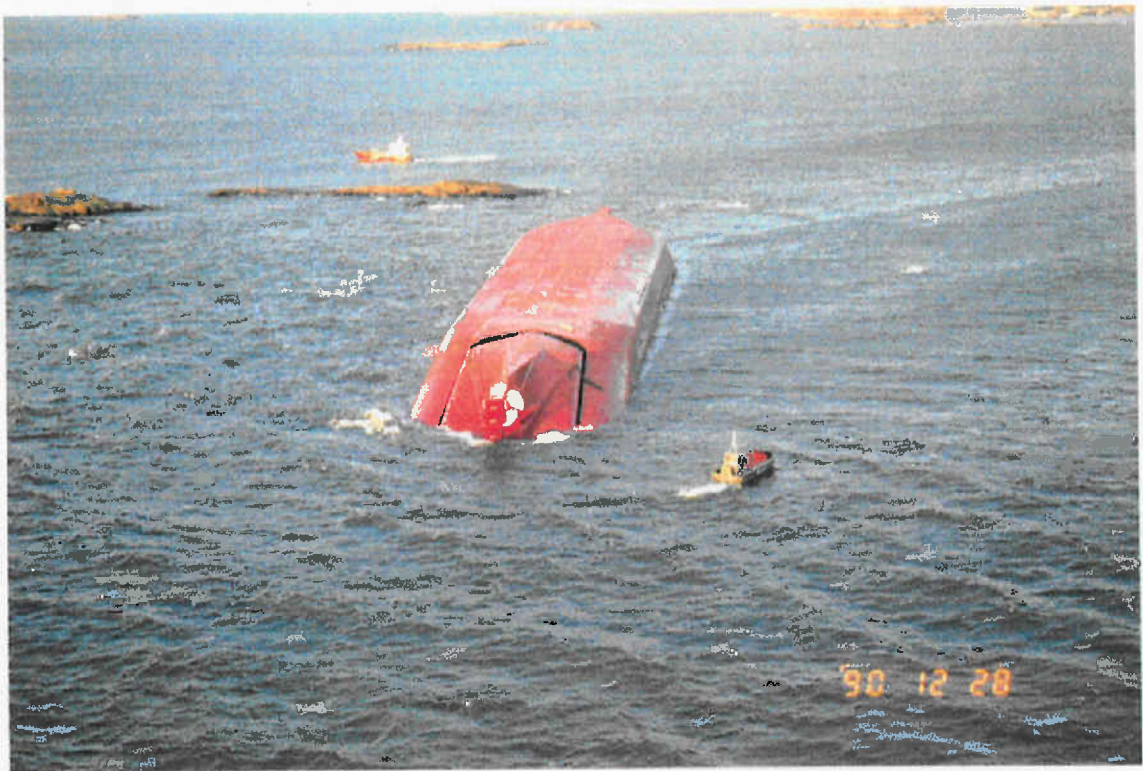
FINN-BALTIC onnettomuuden jälkeisenä päivänä Flatkubbin luona.

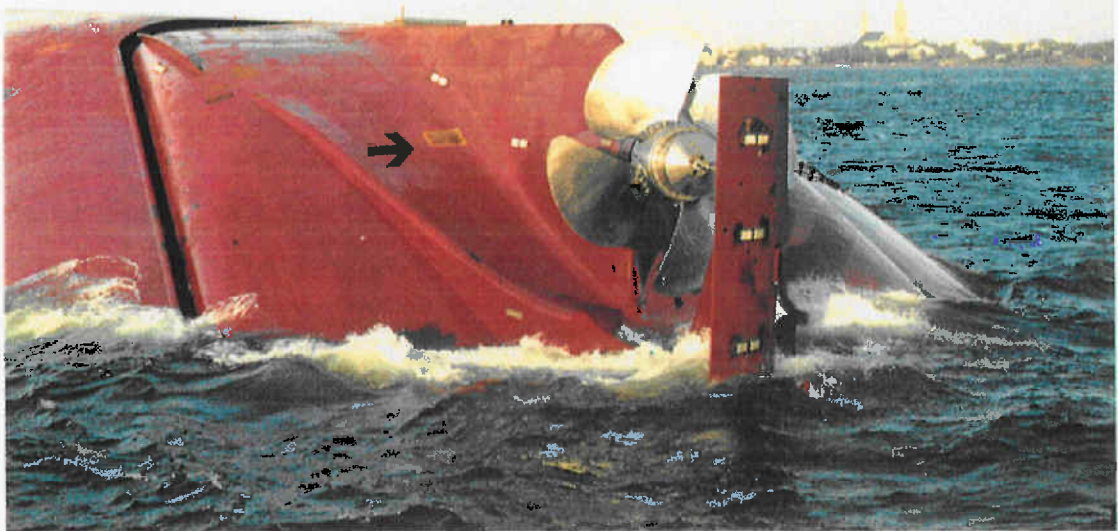
Lähikuva FINNin potkurista ja peräsimestä. Peräsin on kääntynyt 45 astetta oikealle. Nuoli osoittaa pelastuaukon paikan.

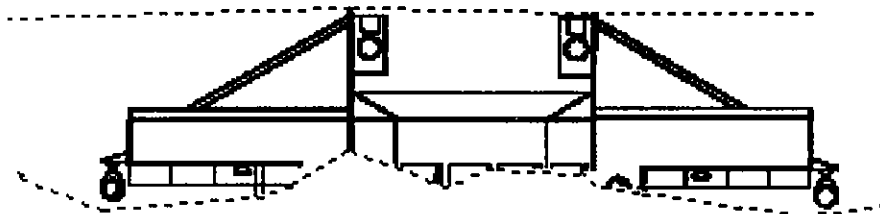
Komentosillan lattia irtosi  
Flatkubbin luodon luona.

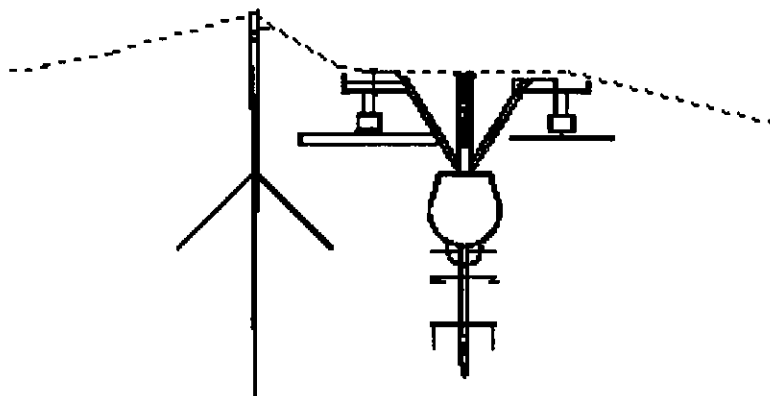
Kattorakenteet irtosivat n 900  
metriä kaatumispaikasta.

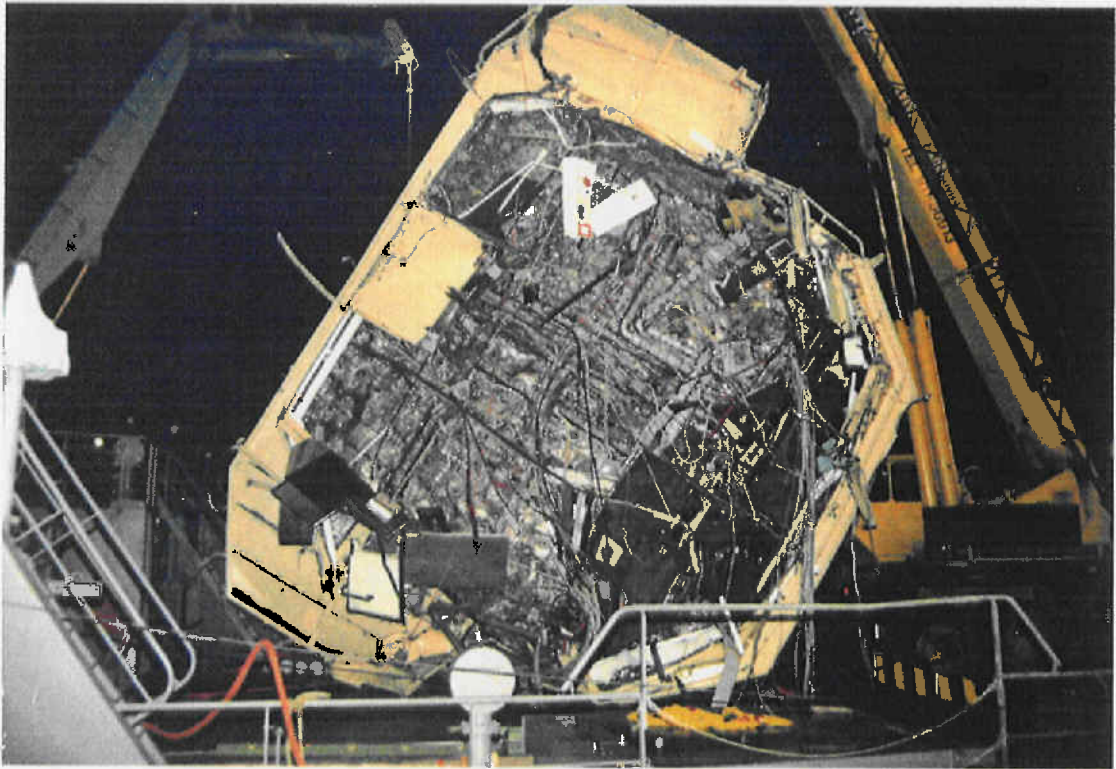
Komentosillan katto-osa.

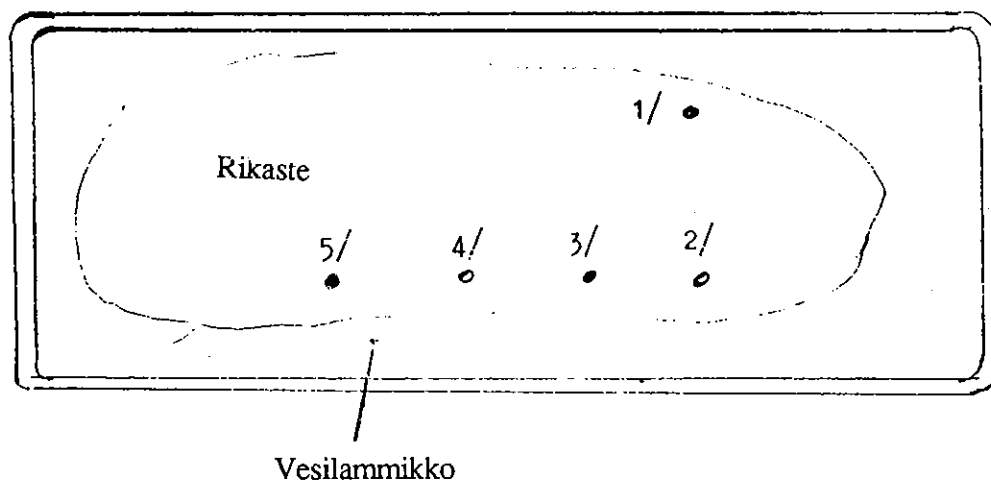
Rikastelasti, joka kuljetettiin Finnin työntämällä proomu Taskulla Luulajasta Oxelösundiin 5 - 7.8.1990 mutautui matkalla pahoin. Lastin kosteus mitattiin Oxelösundissa alla olevassa kuvassa olevista mittauspisteistä. Pisteessä 2 kosteus oli 6,1 % ja pisteessä 3 peräti 7,0 %. Kaikkien viiden mittauspisteen tulosten keskiarvo oli 4,7 %. Lastista Oxelösundin satamassa otettu Polaroid-kuva on sivulla 91<sup>9</sup>.

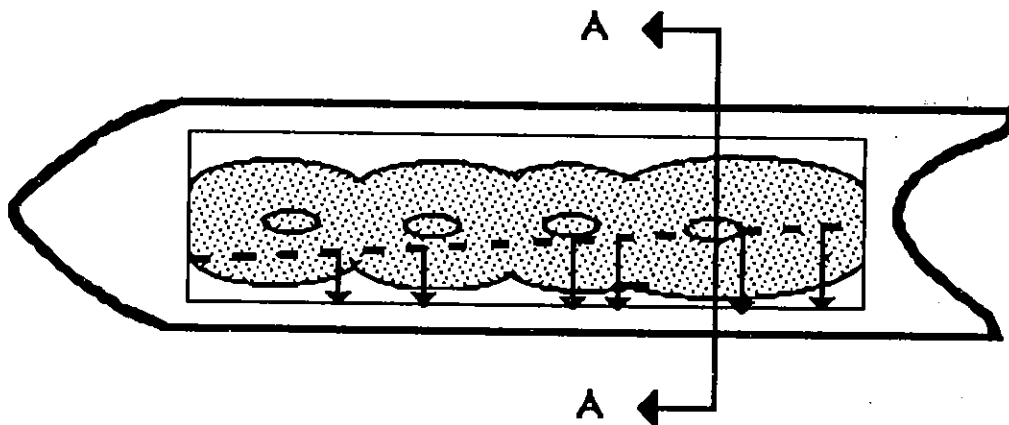
Kuten jo aikaisemmin todettiin, Rautaruukin tutkimuskeskus teki tutkimuksen proomu Kallan lastista, joka sortui Raahen satamassa 1.4.1990. Rikaste oli tuolloin lastattu Kallaan pitkittäissuuntaiseksi kasaksi, jossa oli neljä huippua. Lasti sortui kasan vasemmalta reunalta lähes koko lastitilan pituudelta<sup>1</sup>.

Lastin sijoitus lastitilaan sekä lastin siirtyminen

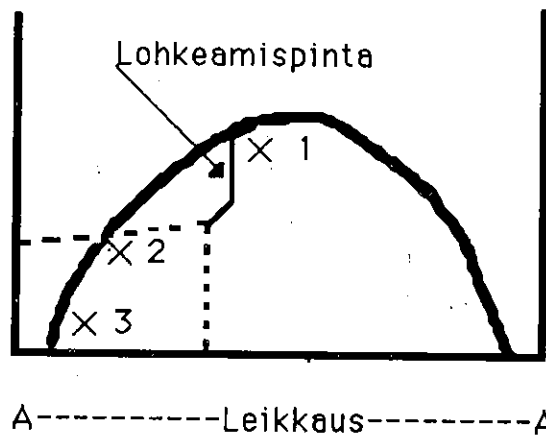
Sortuma sekä rikasteen kosteuden mittauspisteet

Pisteessä 1 ylhäällä lohkeamispinnan tuntumassa rikasteen kosteudeksi saatiin 2,6 %.

Pisteessä 2 siirtyneessä osassa siirtymäpinnan tuntumassa rikasteen kosteus oli 2,7 %.

Pisteessä 3 lastitilan pohjalla noin 10 cm pohjasta siirtyneen osan alla kosteus oli 8,2 %.

Koko lastin keskimääräinen kosteus oli 3,4 %<sup>3</sup>.

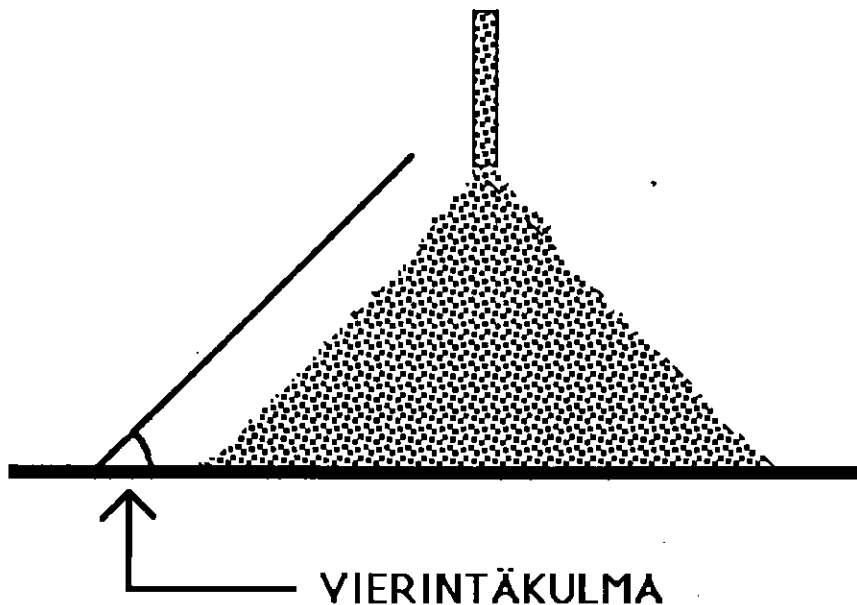
Kokeissa kävi ilmi, että MAF-rikasteen kosteuden noustessa 2,0 prosentista 5,5 prosenttiin vierintäkulma kasvoi 46 asteesta 50 asteeseen<sup>15</sup>.

Kosteuden ollessa alle 4,5 % keon sivut lohkeilivat ja vyöryivät alas. Kosteuden ylitettyä 4,5 % lohkeilua ei enää tapahtunut, vaan rikaste vieri tasaisesti keon sivuja pitkin<sup>16</sup>.

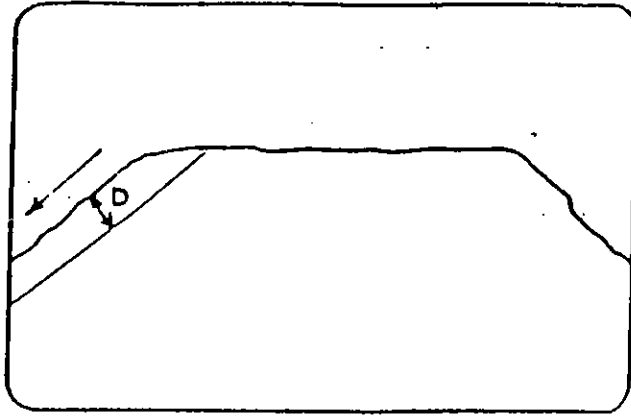
Rinteen paikallinen sortuminen

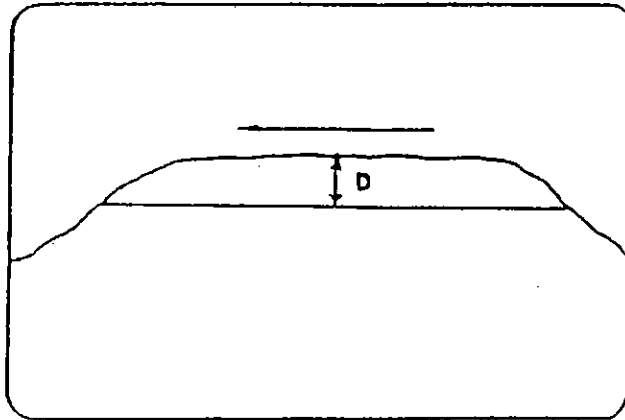
Huipun sortuminen

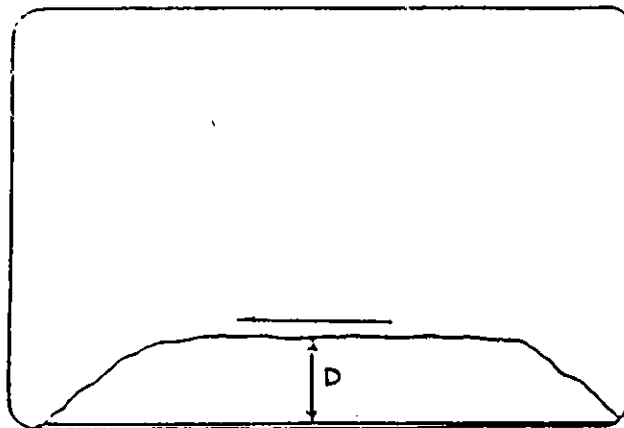
Ehdotuksissa korostetaan myös lastien laitoja vasten tasoittamisen tärkeyttä. Erityisesti varoitetaan matalista, laitoja vasten tukemattomista lasteista, jotka saattavat liikkua yhtenä massana<sup>47</sup>.

Matalan tasoittamattoman lastin siirtyminen yhtenä massana ("en masse")

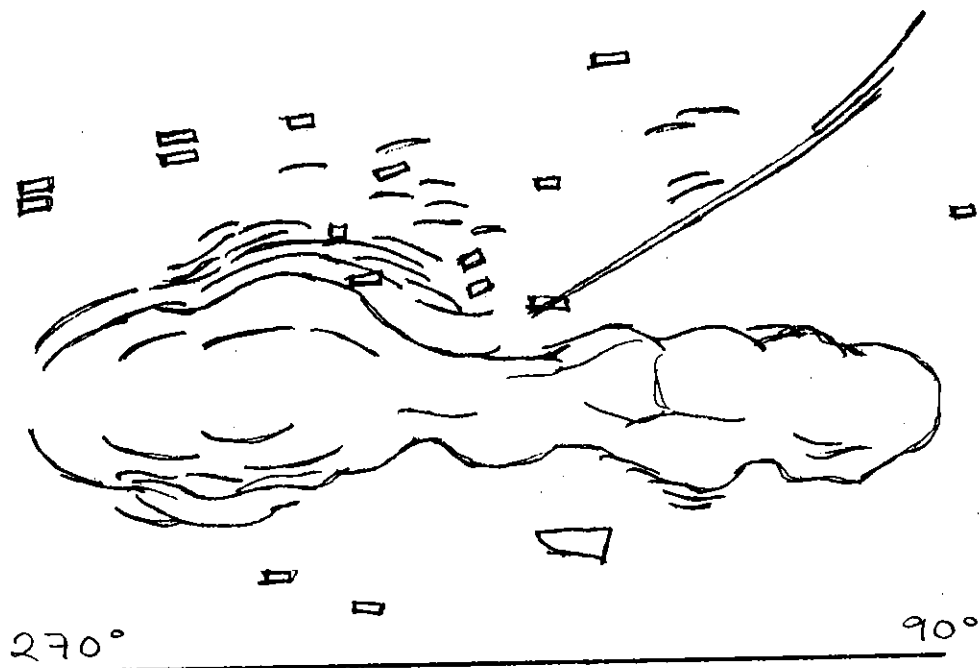
Finn-Balticin kaatumispaikka voidaan määritellä meren pohjassa olevan rikastekasan perusteella. Se on 35 metrin syvyydessä paikassa, jonka sijainti on  $59^{\circ} 47' 39,2''$  pohjoista leveyttä ja  $22^{\circ} 59' 16,0''$  itäistä pituutta. Paikka on 0,1 meripeninkulmaa eli 210 metriä etelään Ryssön väylästä ja 0,3 meripeninkulmaa eli 650 metriä itään Hangon ulosmenoväylän ja Ryssön väylän risteyksestä. Kasa on noin 200 metrin pituinen ja länsi-itäsuuntainen. Sen länsi- ja itäpäässä on korkeammat harjanteet ja keskellä kapeampi ja matalampi osa. Sijainti koordinaatteina on määriteltä kasan keskikohdasta mittauspisteestä, joka on merkitty alla olevaan kuvaan.

Rikastekasan muoto pohjassa. Suorakaiteen muotoiset kappaleet ovat proomun reunakasetteja. Rikastekasasta viistosti ylöspäin lähtevä jälki on noin 3 metriä leveä raahausura meren pohjassa

Kasan sijainnista voidaan päätellä, että Finn-Baltic oli kaatumishetkellä ehtinyt kääntyä Ryssön väylälle ja edetä sitä pitkin noin kolme kertaa oman pituutensa. Kun kasan suunta on  $90^{\circ} - 270^{\circ}$  ja Ryssön väylän  $86^{\circ} - 266^{\circ}$ , Finn-Baltic on edennyt Ryssön väylän suuntaisesti hieman keskiväylän eteläpuolella.

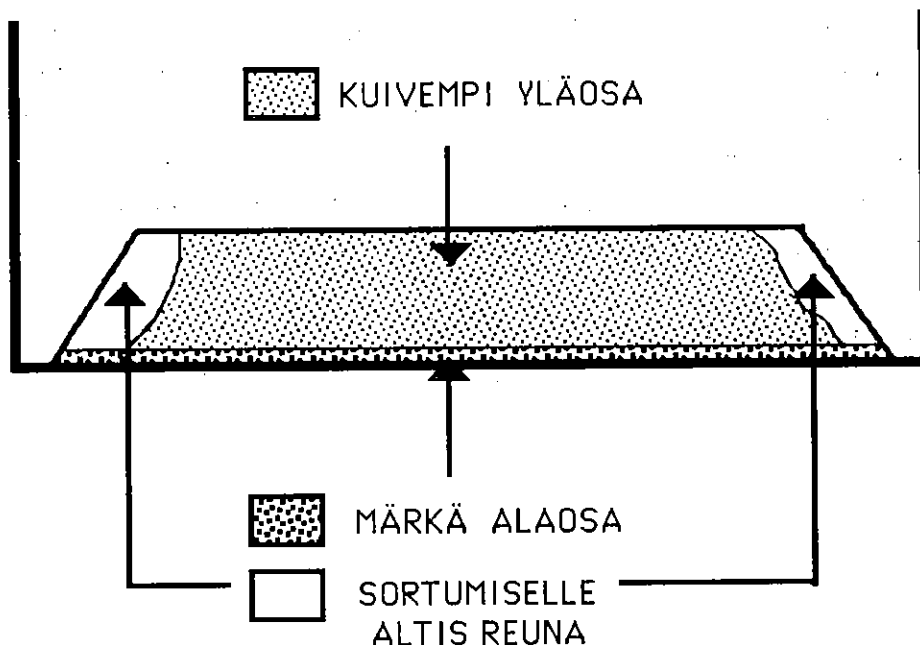
Kun viimeksi mainituissa tapauksissa sade- ja roiskevesi eli ulkoa tullut vesi ei voi olla syynä lastin tilan muutokseen, jäljelle jää vain se mahdollisuus, että muutoksen on aiheuttanut rikasteessa itsessään rikastusprosessin jäljiltä oleva vesi. Edellä 9. luvussa selostettujen suomalais-ruotsalaisten ja englantilaisten tutkimusten valossa on ilmeistä, että alas vajoava vesi saavuttaa kasan pohjan noin 8 - 10 tunnissa sen kokoamisesta. Kun vesi ei pääse poistumaan puskuproomun lastitilasta kasan alta käytännössä juuri lainkaan, pohjalle muodostunut veden kyllästämä kerros alkaa paksuuntua. Myös rikasteharjanteen reunan alaosa kostuu muun pohjaosan kanssa. Kun harjanteen rinne jää ikäänkuin "vesipatjalle", sen stabiliteetti pettää helposti. Tilannetta voidaan havainnollistaa seuraavalla kuvalla.

Edellä kuvatuissa tapauksissa lastitilan reunoilta tavattu märkä rikaste on mitä ilmeisimmin ollut peräisin märän pohjakerroksen vaikutuksesta stabiliteettinsa menettäneestä kivistä rinteestä. Alas liu'uttuaan se on saanut itseensä vettä jouduttuaan kosketuksiin märän pohjakerroksen kanssa. Märkä pohjakerros leviää myös jossakin määrin sivulle päin.

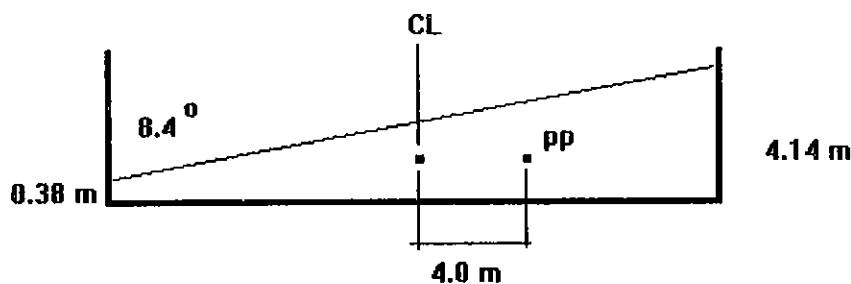
Kuva 1. Lastin painopisteen siirtymä.

Oletetaan, että lasti liikkuessaan deformatuu kuvan 1 osoittamalla tavalla. Silloin voidaan geometrisen tarkastelun avulla todeta, että lastin painopisteen siirtyminen noin 4 metriä on varsin todennäköistä, kun otetaan huomioon lastitilan reunojen korkeus 9,0 m. Tästä syystä on suoritettu simuloinnin herkkyyssanalyysi käyttäen maksimisiirtymiä 3, 4 ja 5

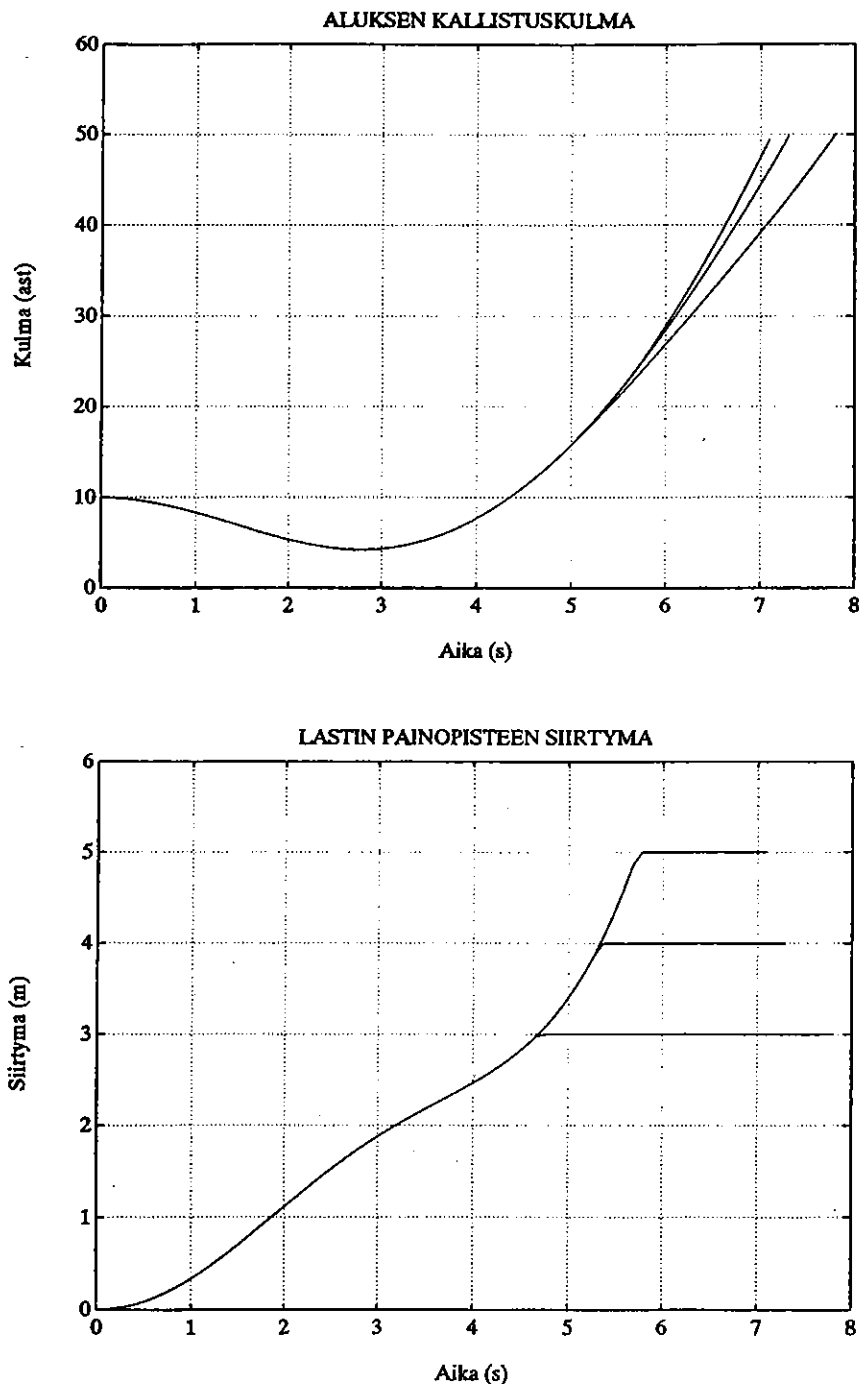
Vakavuuden menettäminen edellyttää koko lastin painopisteen siirtymistä noin kaksi metriä sivusuunnassa. Jos kaatumisen oletetaan tapahtuneen alle kymmenessä sekunnissa, siirtymän on oltava jonkin verran tätä suurempi. Geometrian perusteella lastin painopisteen siirtyminen on hyvinkin voinut olla noin 4 metriä. Simuloinnissa käytetty malli ei ole herkkä siirtymän maksimiarvoille neljän metrin tuntumassa ja kaatumiseen kuluva aika riippuu vain vähän siirtymän maksimiarvosta.

Kuva 2. Aluksen kallistuskulma ja lastin painopisteen siirtymä ajan funktiona, kun lastin painopisteen maksimisiirtymä on 3, 4 ja 5 metriä.

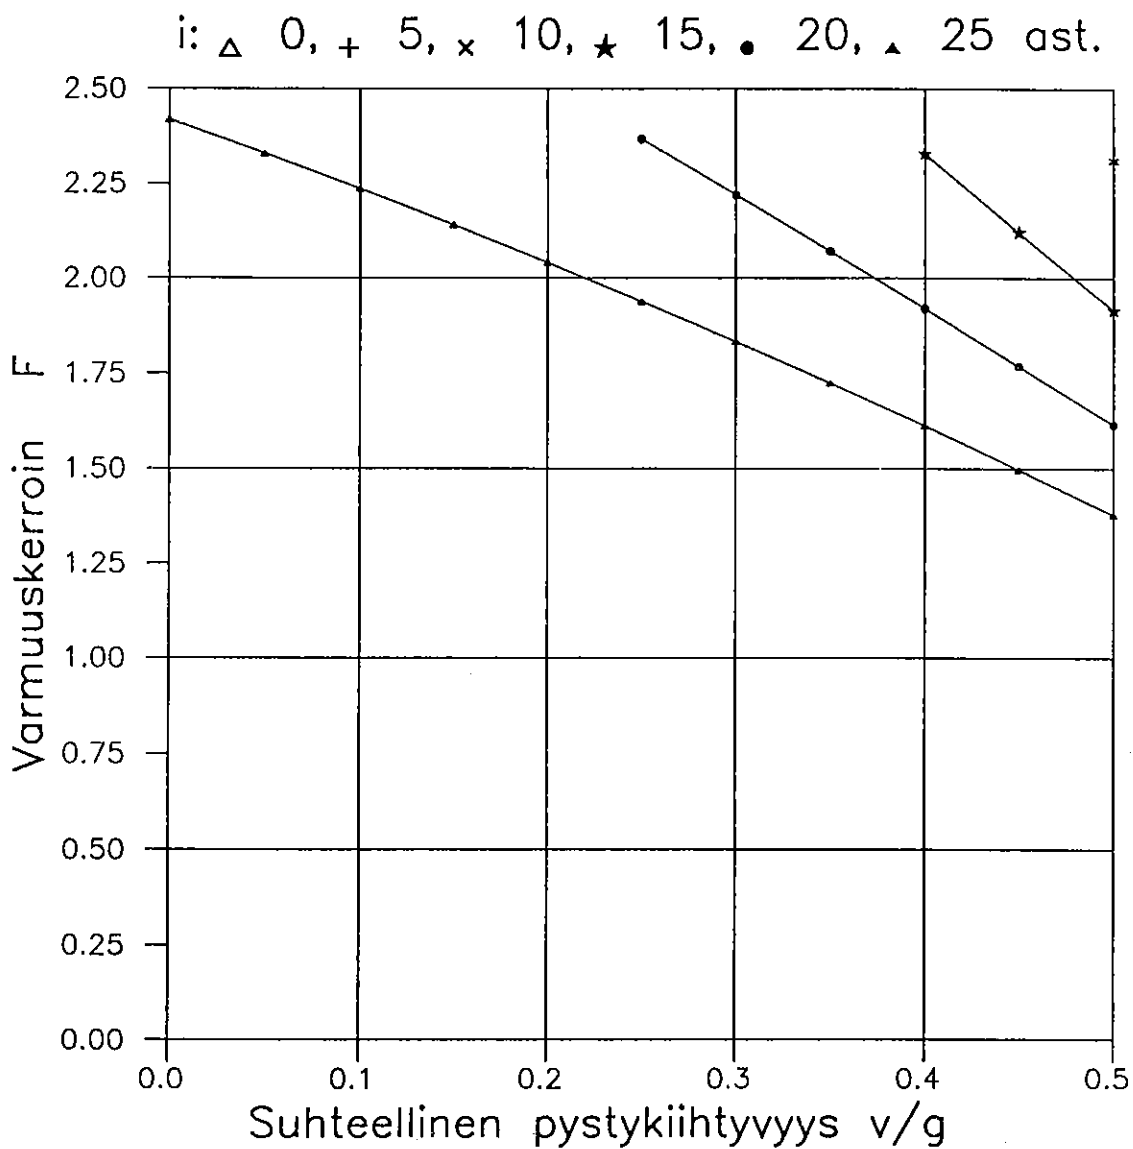
MAF -rikasteen vakavuustarkastelu  
Luiskan vakavuus, syv. 0,5 m  
Kitkakulma  $\varphi = 45$  ast.  
Koheesio  $c = 6.0$  kPa  
Luiskan alkukaltevuus 20 ast.  
Kostea rikaste

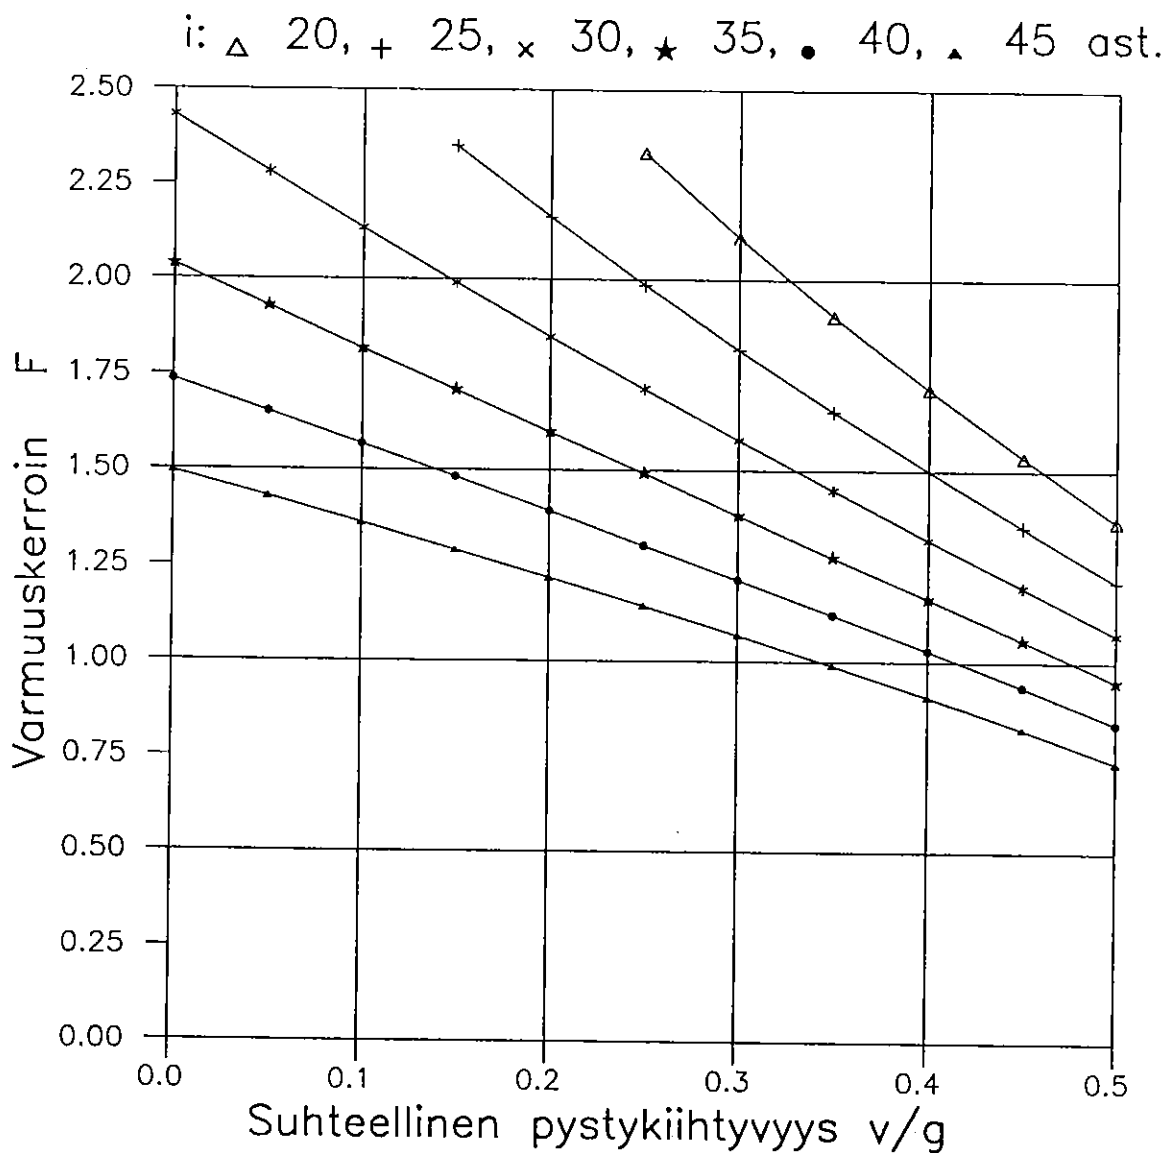
MAF –rikasteen vakavuustarkastelu  
Luiskan vakavuus, syv. 0,5 m  
Kitkakulma  $\varphi = 45$  ast.  
Koheesio  $c = 6.0$  kPa  
Luiskan alkukaltevuus 40 ast.  
Kostea rikaste

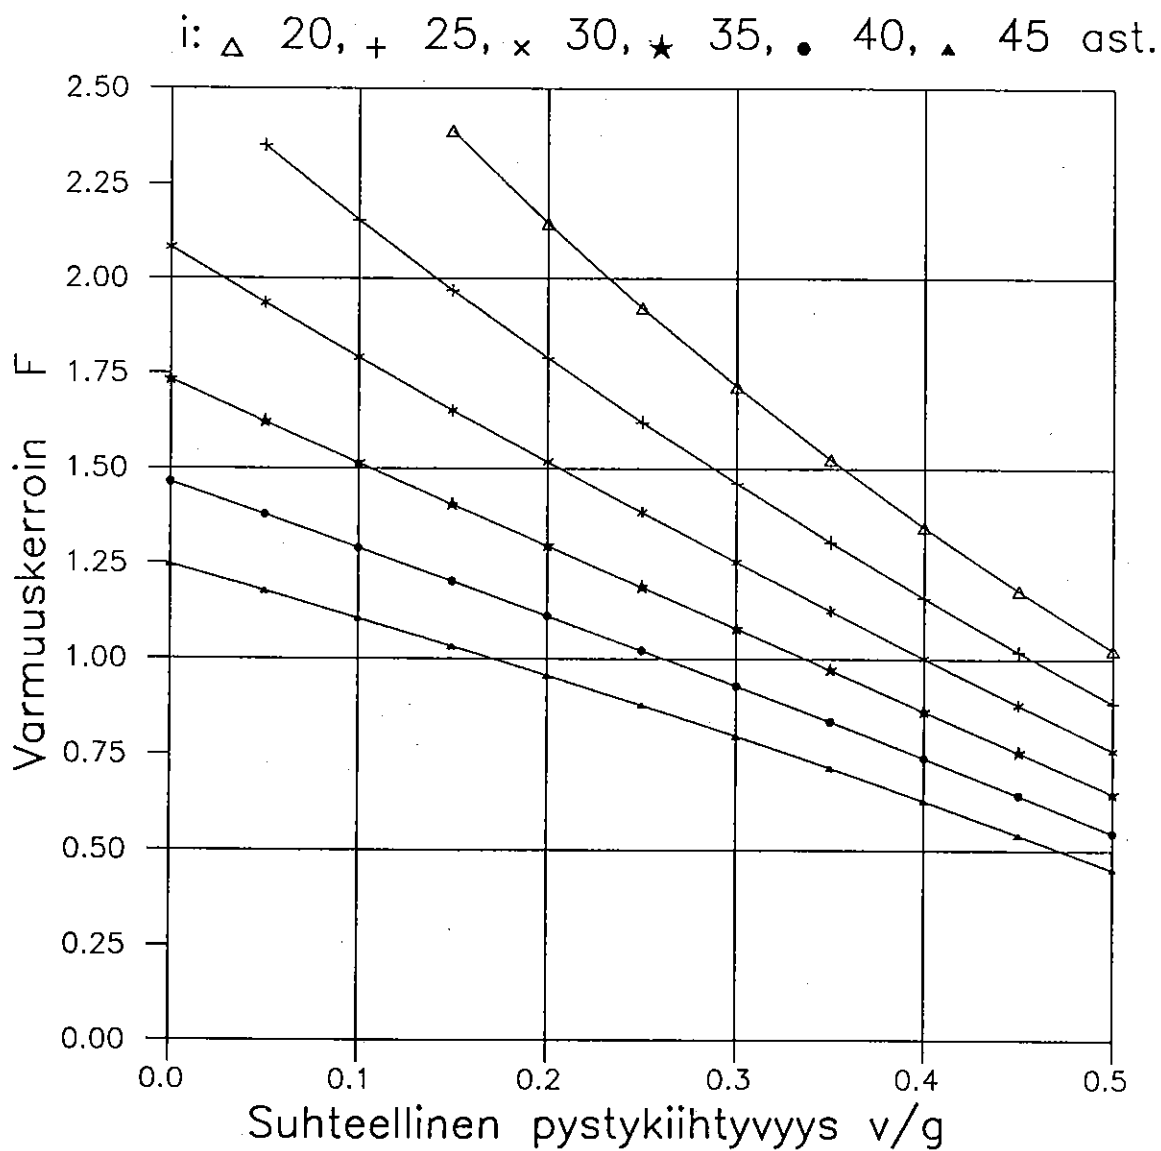
MAF –rikasteen vakavuustarkastelu  
Luiskan vakavuus, syv. 1,0 m  
Kitkakulma  $\varphi = 45$  ast.  
Koheesio  $c = 6.0$  kPa  
Luiskan alkukaltevuus 40 ast.  
Kostea rikaste

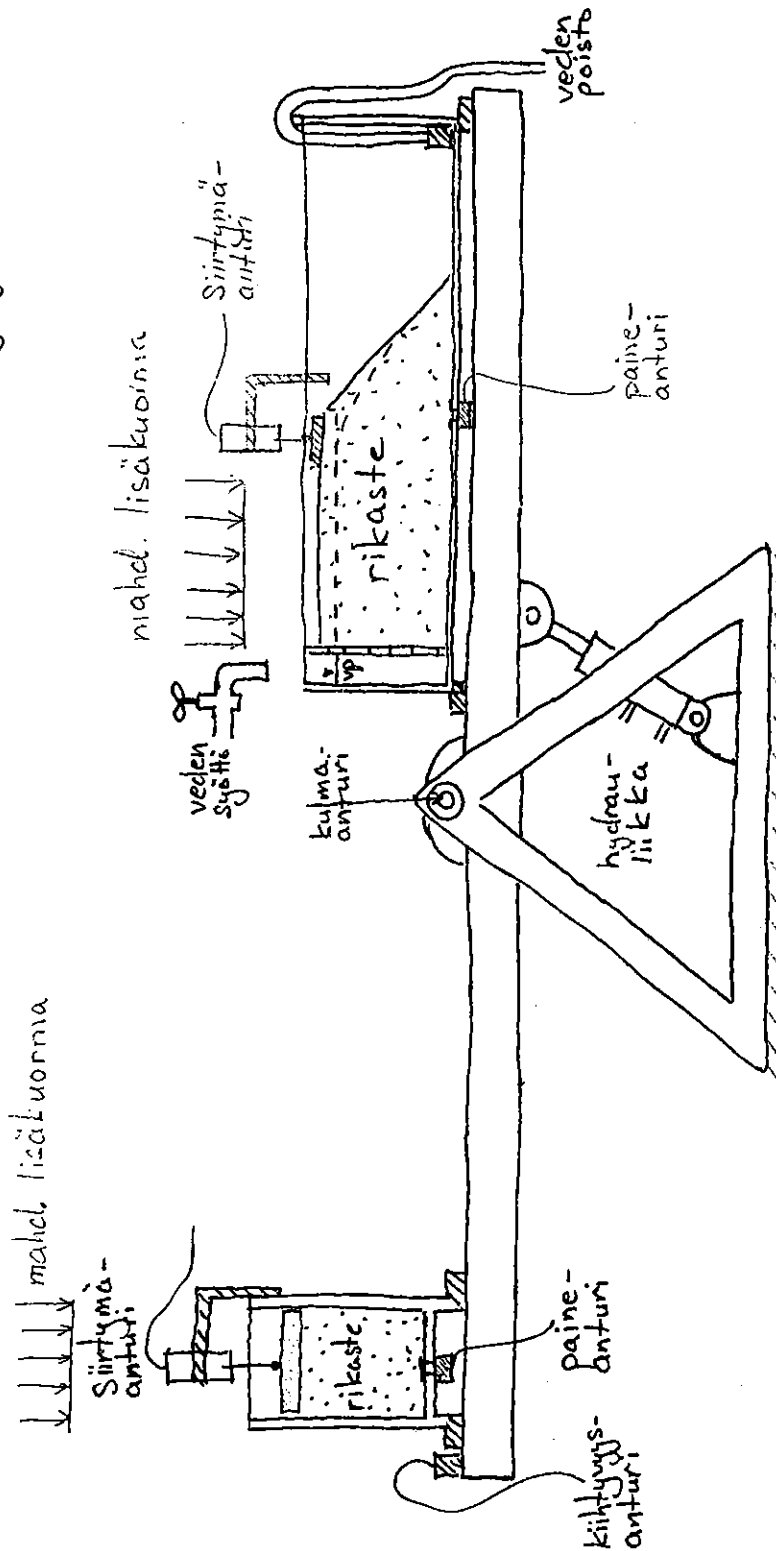
Kuva 1. Keinulauta. Huokospaineen ja vakavuuden  
määrittäjä. Koejärjestely.

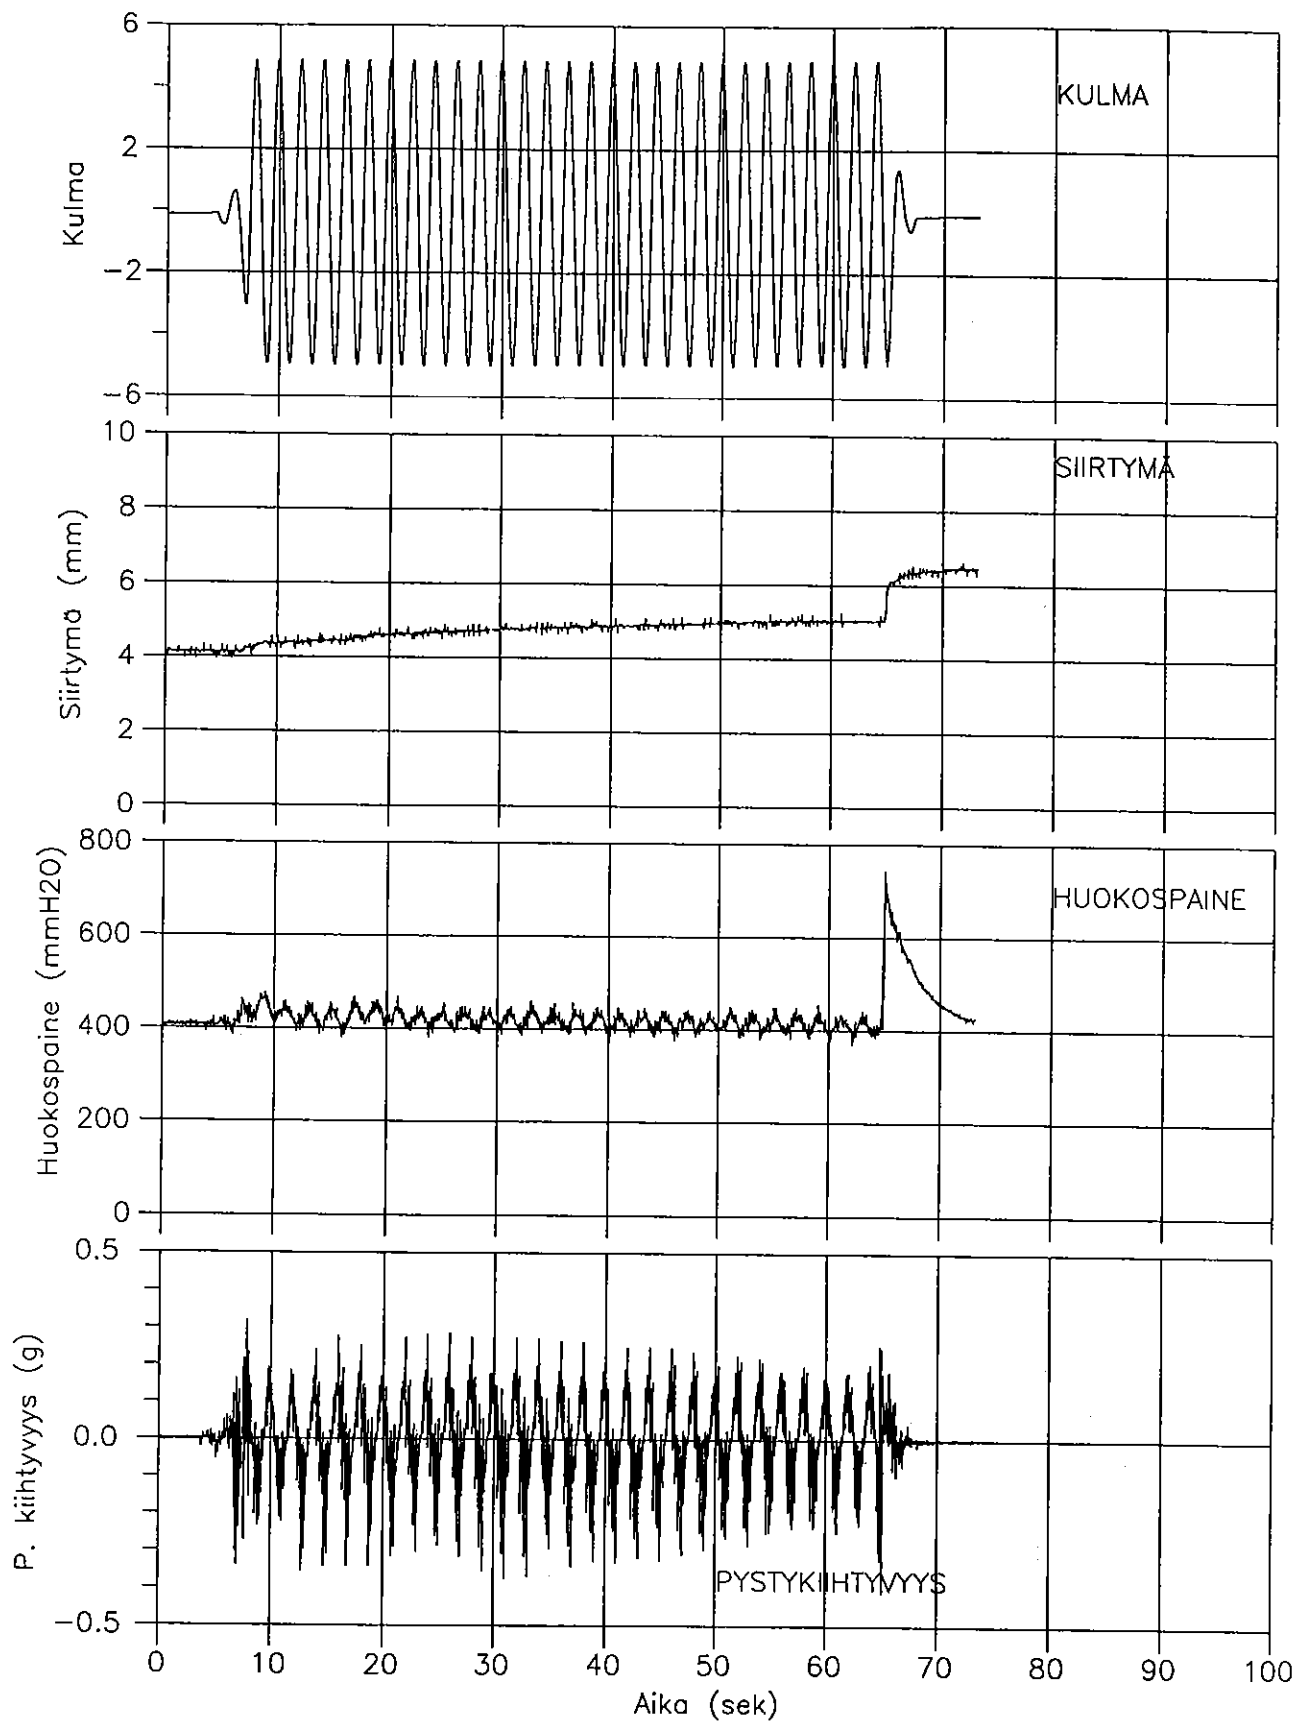
LIITE TGL1388/92.3

KUVA 2 Sylinterikoe. Syklinen kuormitus:  $\pm 5$  ast. 2,0 sek.  
a) Kulma, b) Siirtymä, c) Huokospaine, d) Kiihtyvyys.

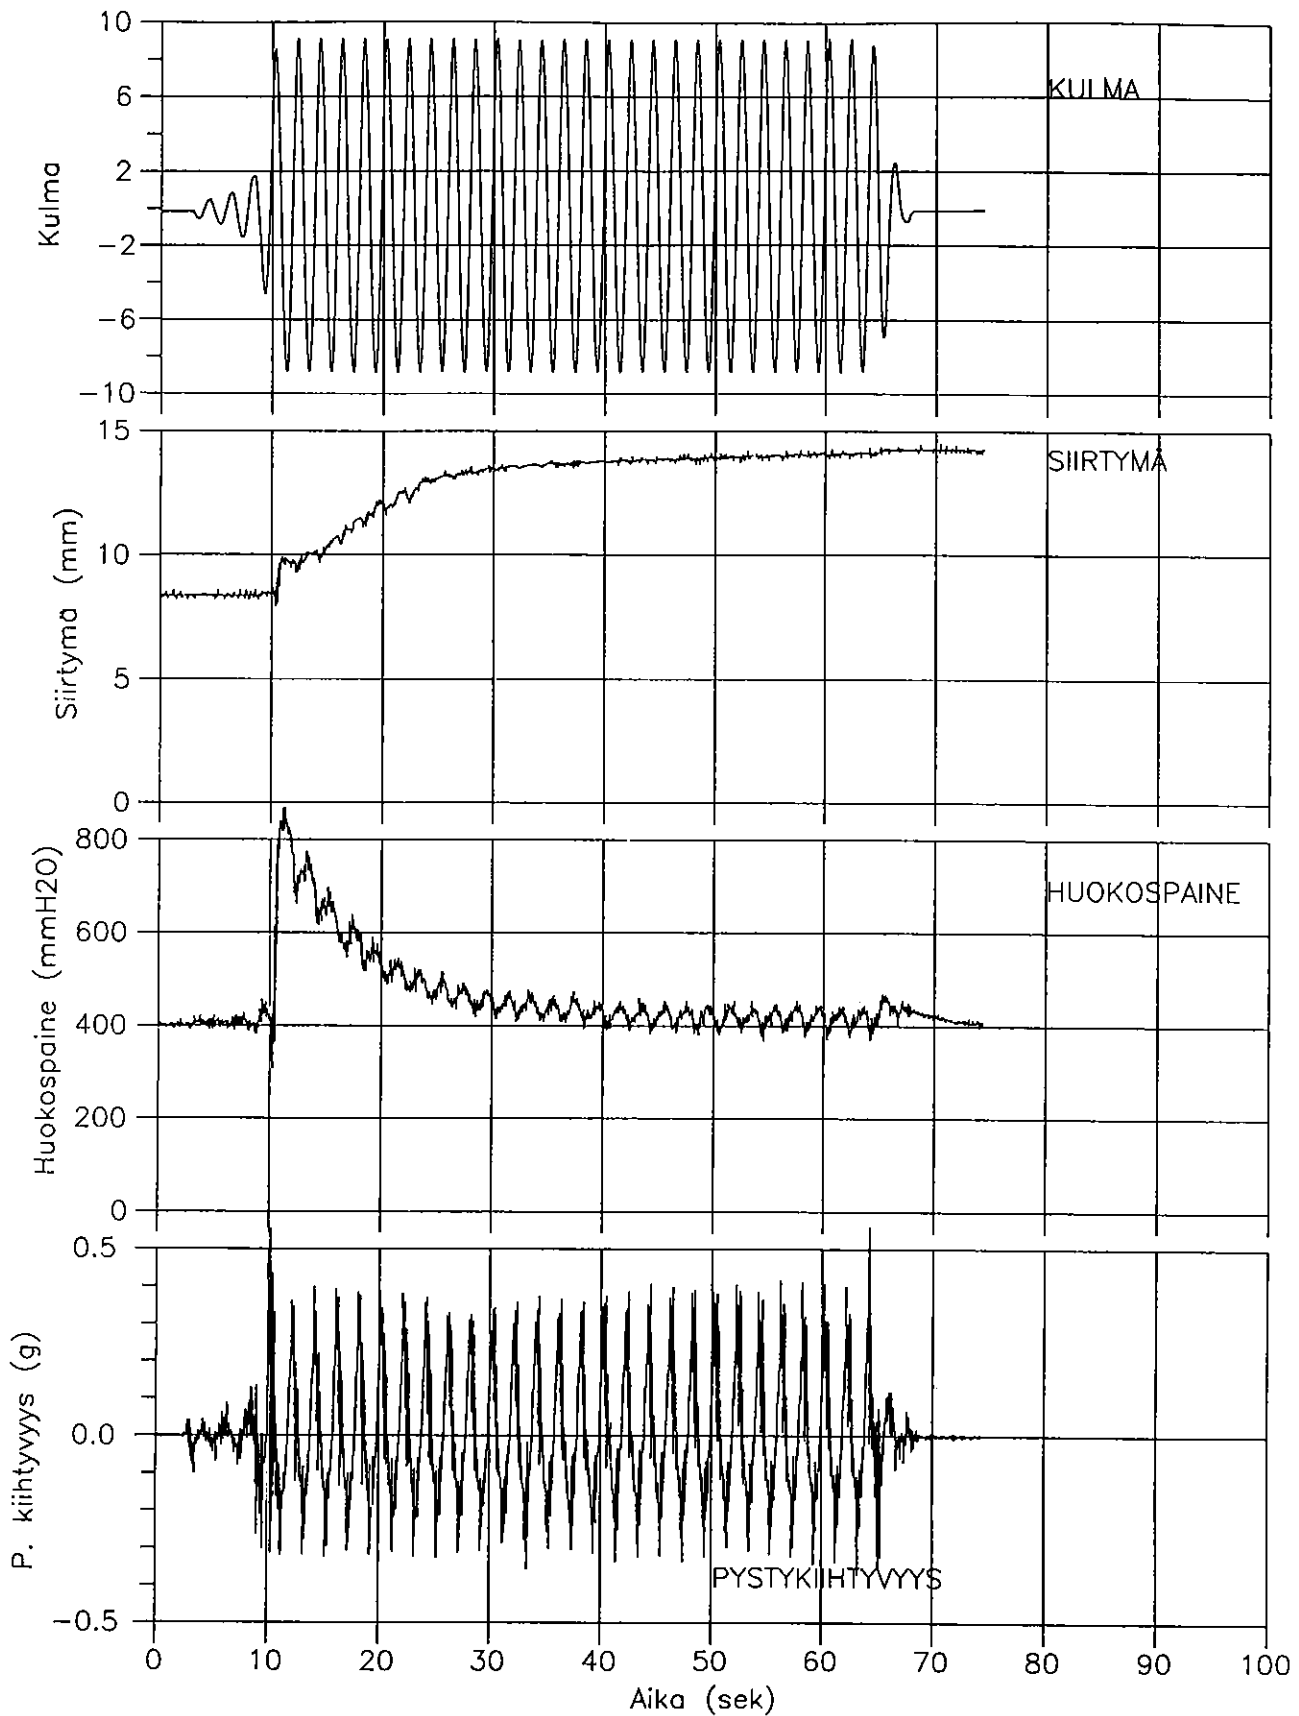
LIITE TGL1388/92.4

KUVA 3 Sylinterikoe. Syklinen kuormitus:  $\pm 12$  ast. 2,0 sek.  
a) Kulma, b) Siirtymä, c) Huokospaine, d) Kiihtyvyys.
