**OIKEUSMINISTERIÖ  
FINN-BALTICIN TUTKINTALAUTAKUNTA**

# **TUTKINTASELOSTUS**

**PUSKIJA FINNIN JA PROOMU BALTICIN KAAATUMISESTA  
HANGON EDUSTALLA 27.12.1990**

**SUURONNETTOMUUDEN TUTKINTASELOSTUS N:0 2/1990**

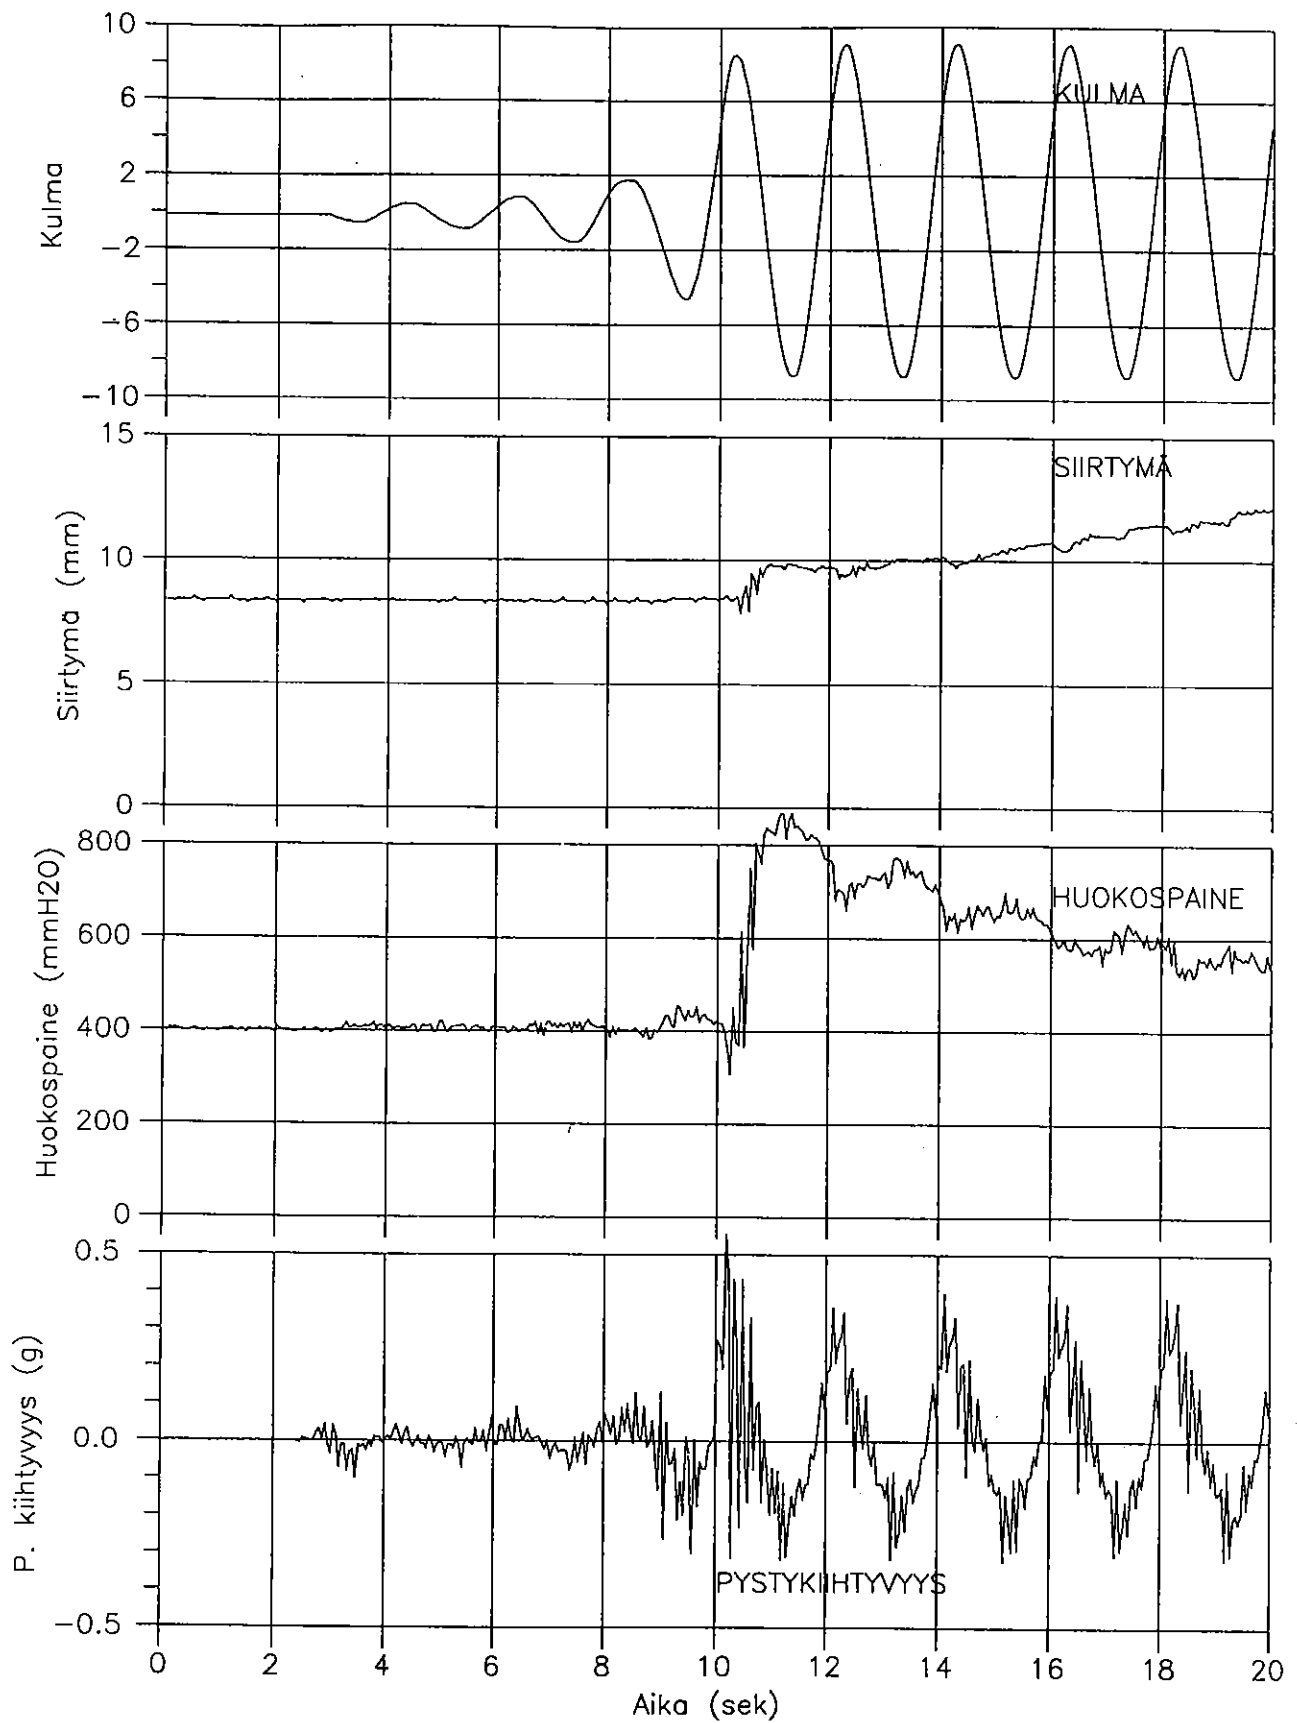
LIITE TGL1388/92.5

KUVA 4 Sylinterikoe. Syklinen kuormitus:  $\pm 12$  ast. 2,0 sek.  
a) Kulma, b) Siirtymä, c) Huokospaine, d) Kiihtyvyys.

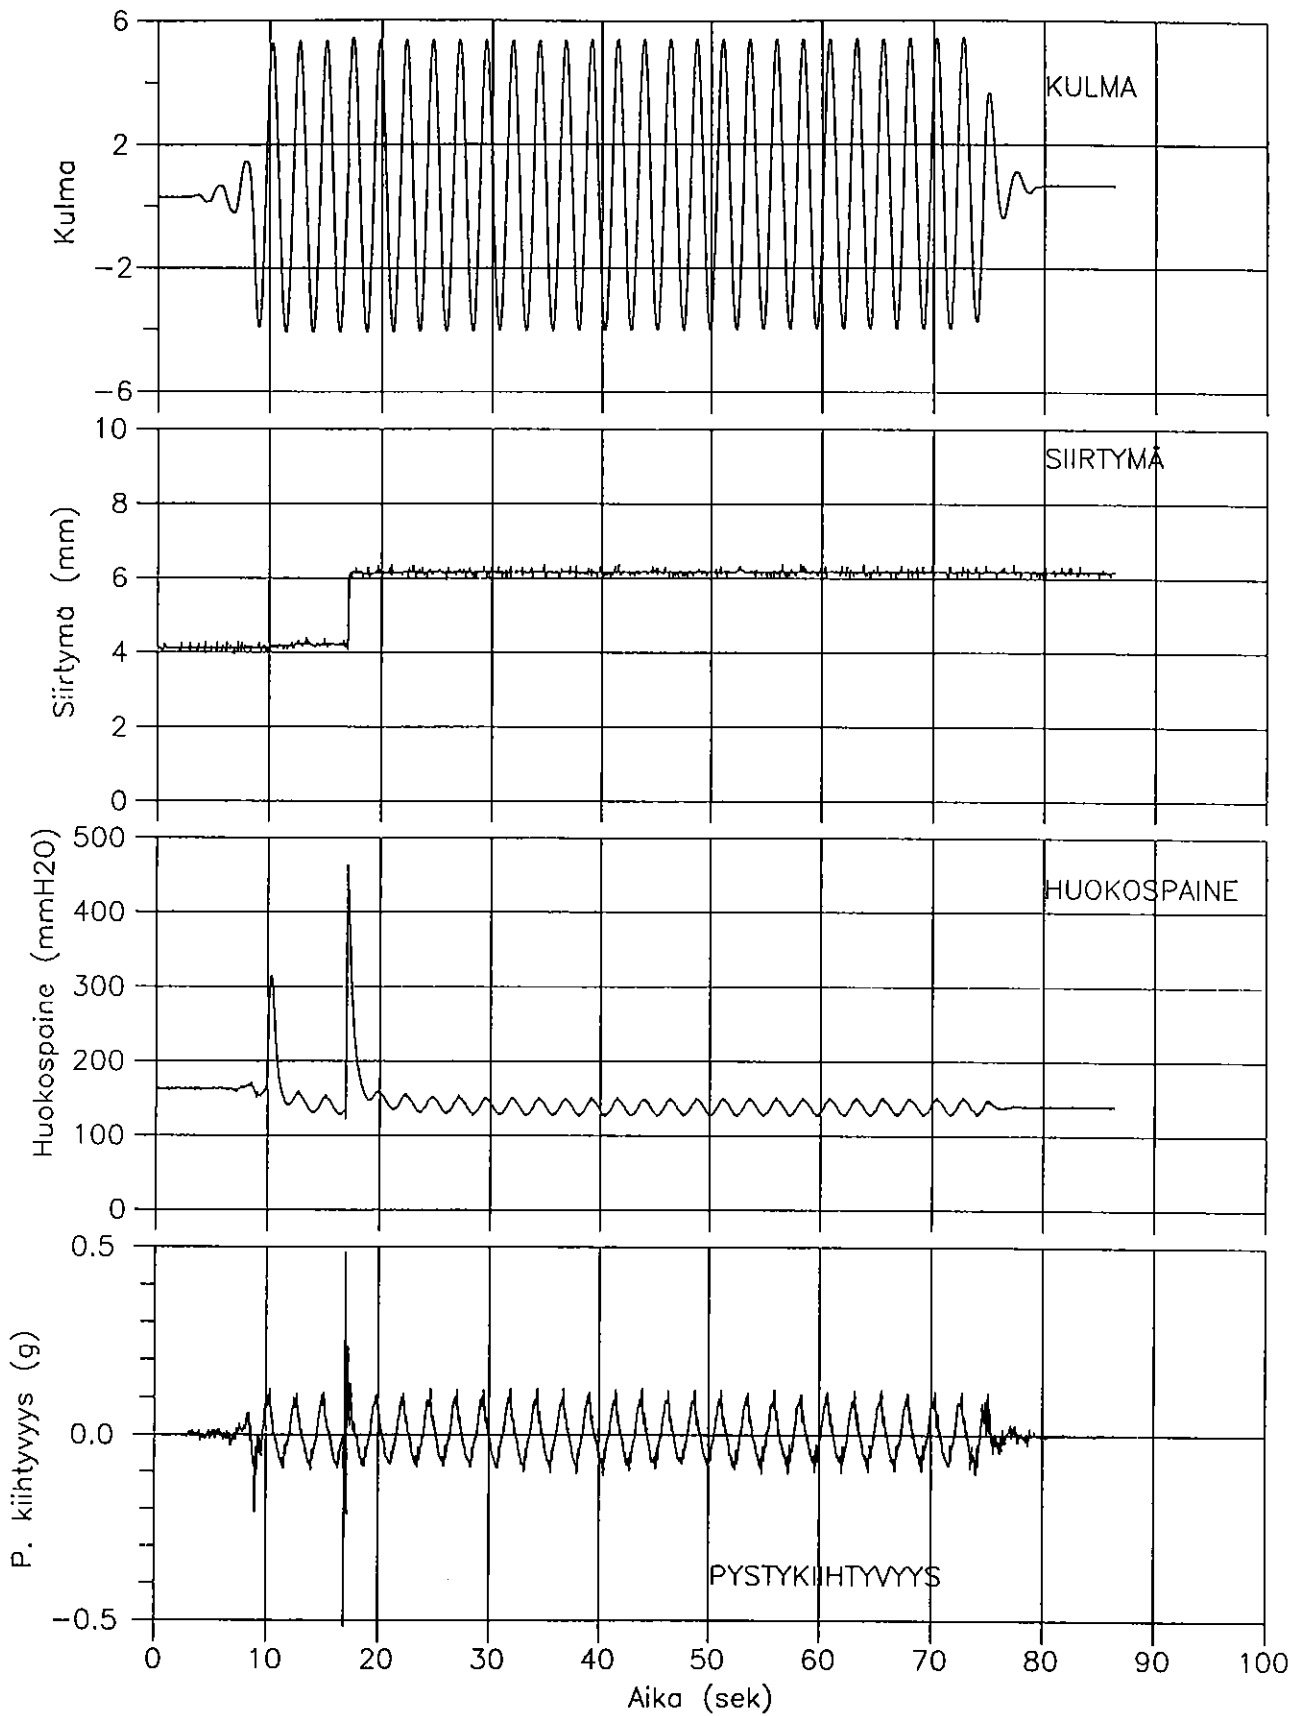
LIITE TGL1388/92.6

KUVA 5 Kaukalokoe. Syklinen kuormitus:  $\pm 5$  ast. 2,4 sek.  
a) Kulma, b) Siirtymä, c) Huokospaine, d) Kiihtyvyys.

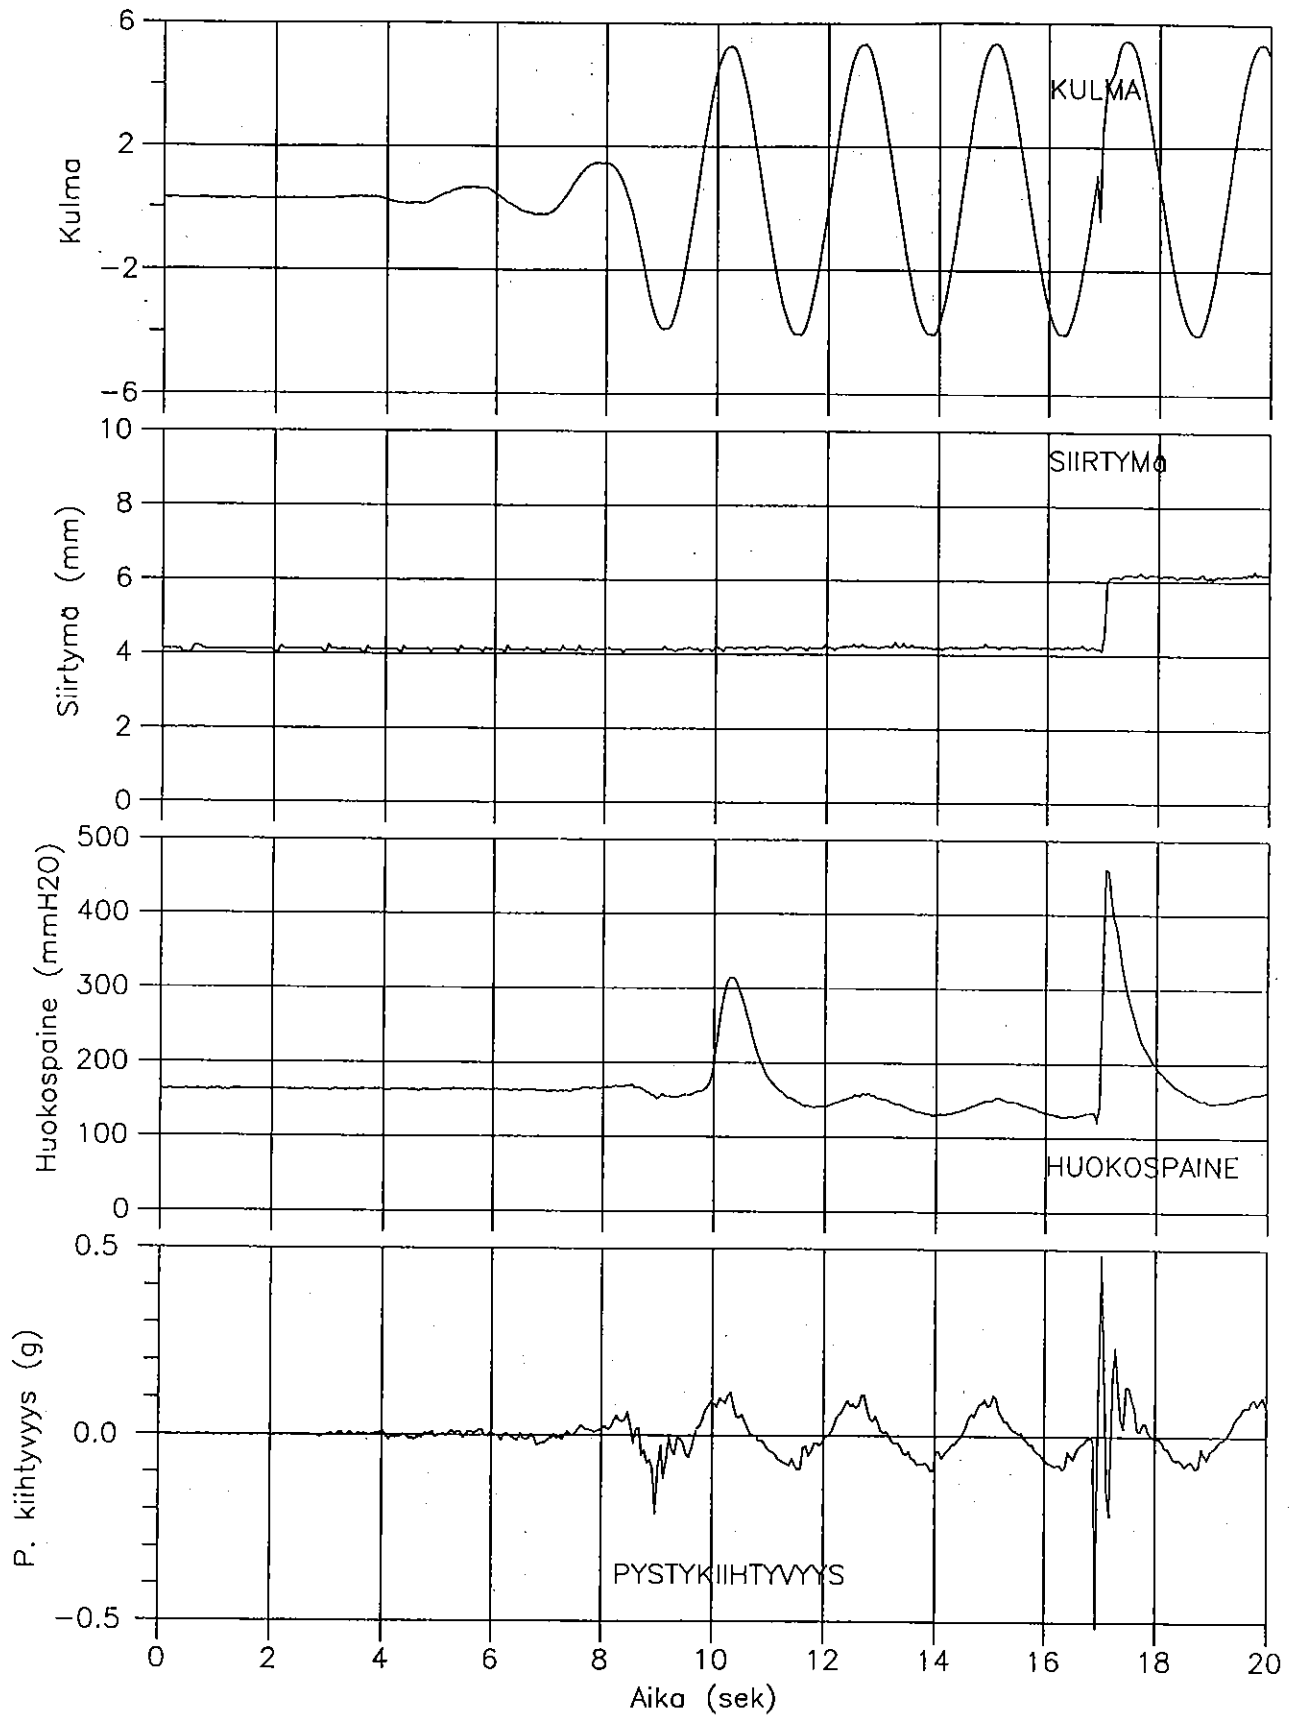
LIITE TGL1388/92.7

KUVA 6 Kaukalokoe. Syklinen kuormitus:  $\pm 5$  ast. 2,4 sek.  
a) Kulma, b) Siirtymä, c) Huokospaine, d) Kiihtyvyys.

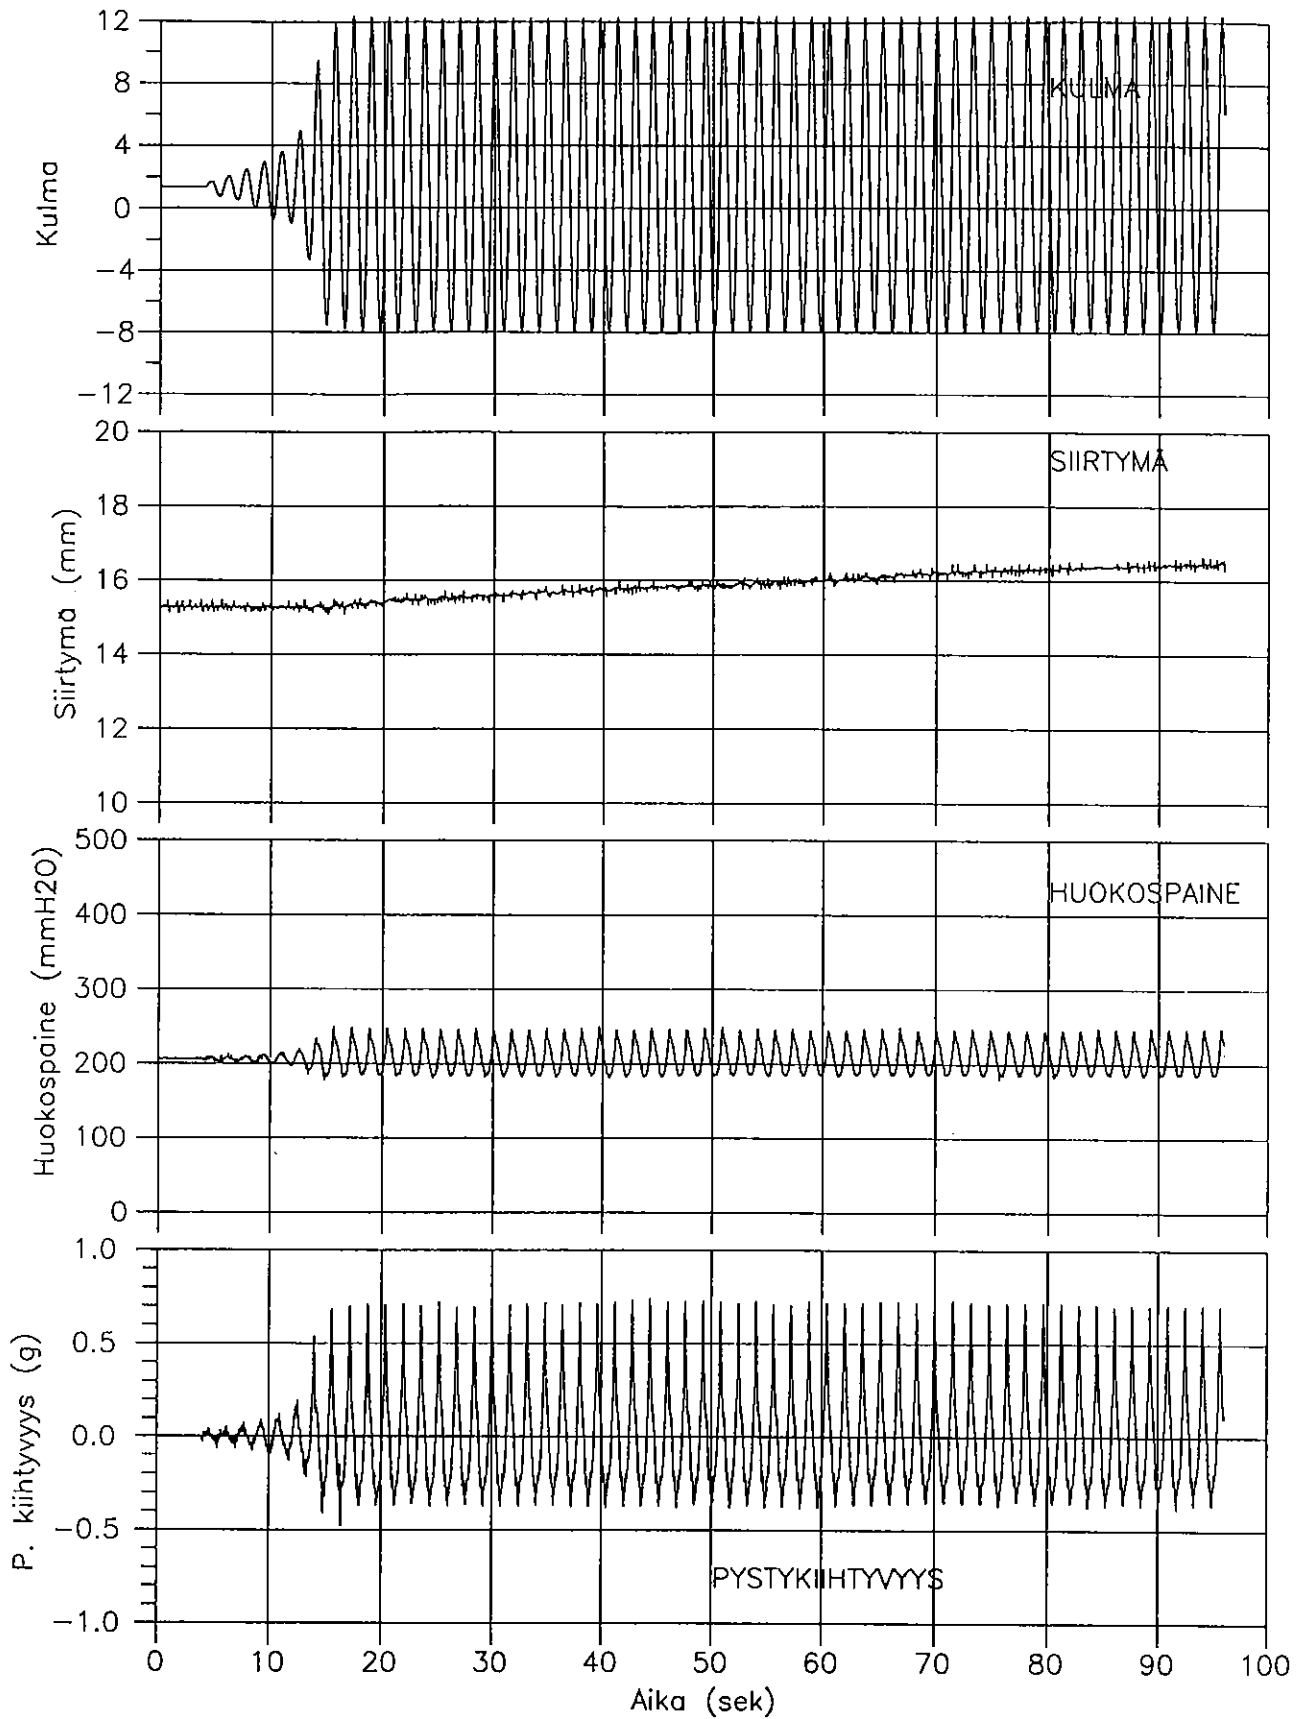
LIITE TGL1388/92.8

KUVA 7 Kaukalokoe. Syklinen kuormitus:  $\pm 12$  ast. 1,6 sek.  
a) Kulma, b) Siirtymä, c) Huokospaine, d) Kiihtyvyys.

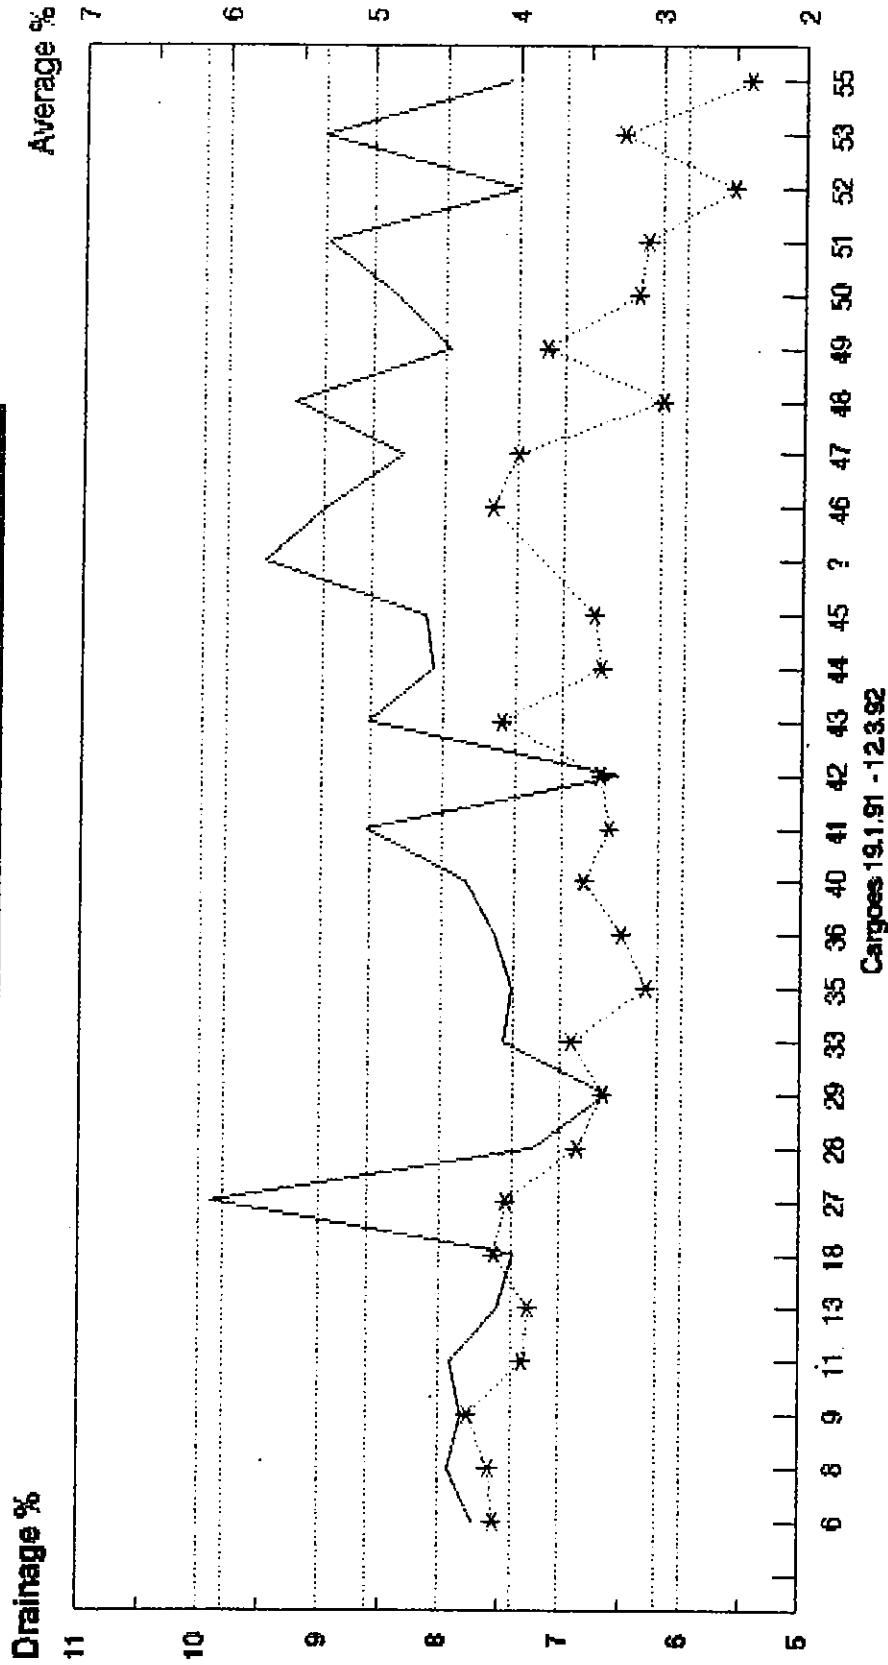
# TREND OF MAF AVERAGE MOISTURE AND DRAINAGE

On voyage from Luleå to Northern Baltic
