## Tutkintaselostus

1/1995

### **M/S SILJA EUROPAn karilleajo Furusundissa Tukholman saaristossa 13.1.1995**

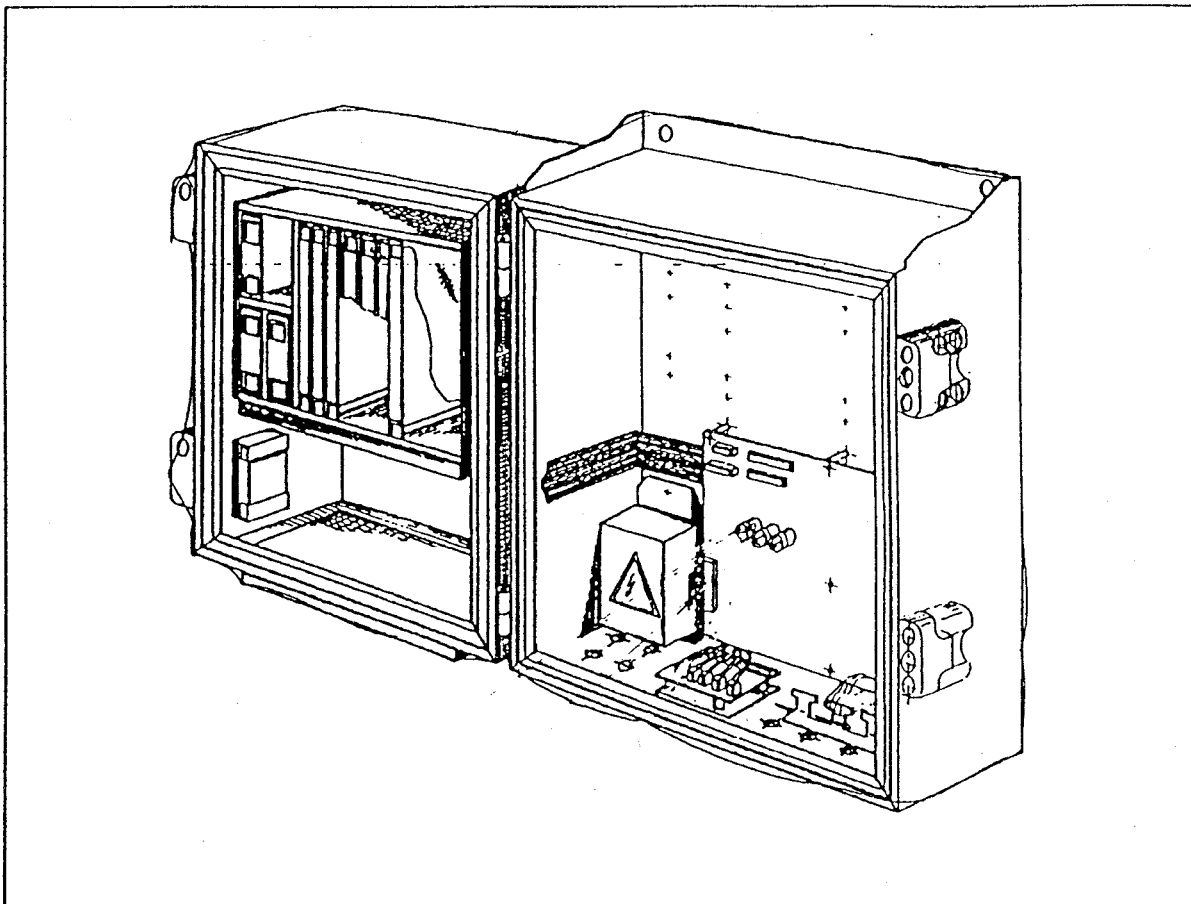
## ELEKTRONIIKKAKAAPPI (TRACKPILOT/SPEEDPILOT)

Sivulla 27 on esitetty liitäntäkortti 1:n rakenne. Tutkintalautakunnan STN Atlas Elektroniikalla suorittamissa testeissä todettiin tämän piirikortin irtoamisen liittimistään aiheuttavan SPEEDPILOTissa vastaavan tilanteen kuin SILJA EUROPALLA ennen karilleajoa. SPEEDPILOTia ei saatu kytkettyä irti.

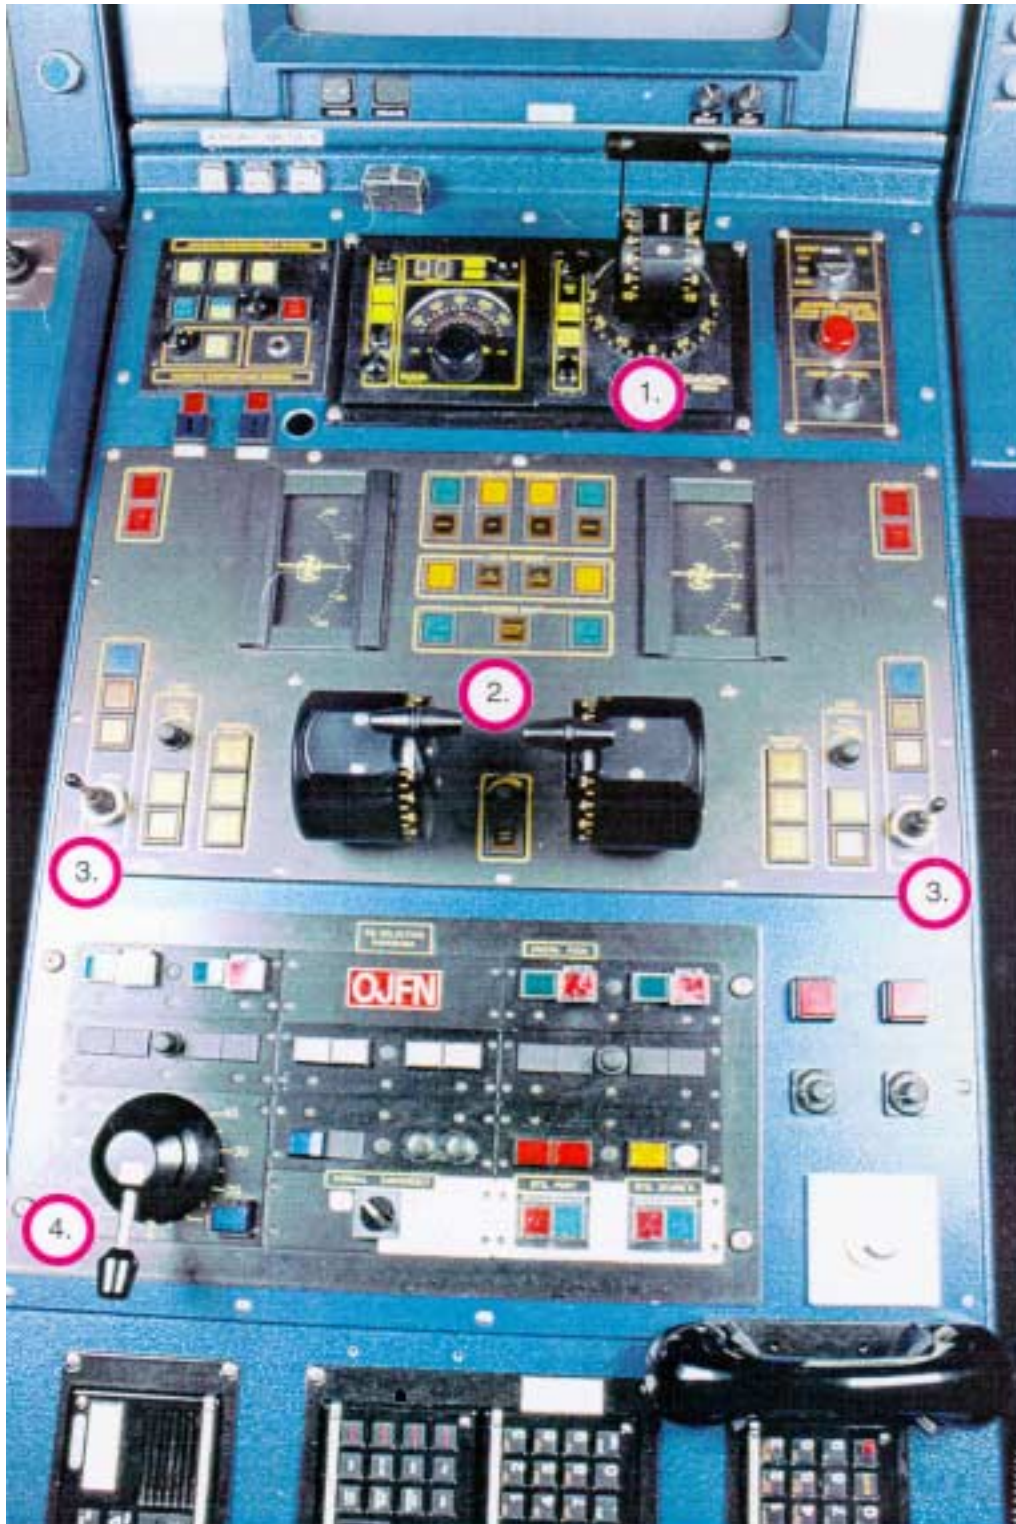
Navigointipulpetin oikeanpuoleinen osa.  
Nuoli osoittaa BY-PASS-kytkimen paikan.
