Tutkintaselostus

2/1995

M/S TALLINKin pohjakosketus Kustaanmiekan salmessa 22.4.1995

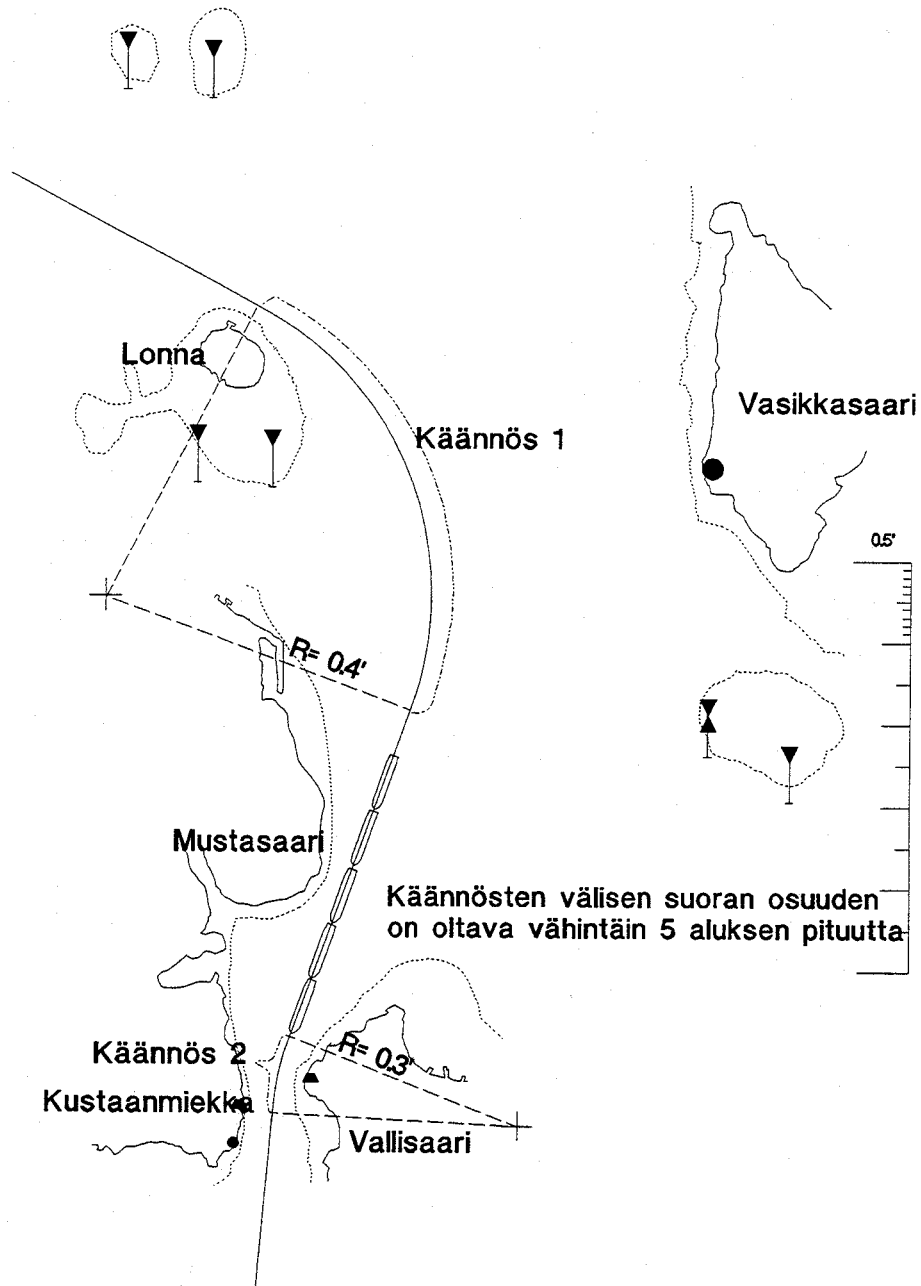
Kuva 3. Reittisuunnitelma Lonnan käännöksestä Kustaanmiekan läpi

Lonnan käännös (kuva 3, käännös 1) vaatii suunnittelua, jotta sen jälkeen aukeaa viiden aluspituuden mittainen suora. Käännös on määriteltävä tarkasti peräsinkulmalla tai kulmanopeudella.

Luotsin ajoreitin valinta ei ollut hänen mieleisensä. Tutkinnan aikana tehdyissä simulaattoriajoissa ilmeni, että hän olisi ajanut pitemmälle Kruunuvuoren selälle, ellei SILJA SYMPHONY olisi tullut vastaan. Nyt käytetty kohtaamispaikka aiheutti myös väärän käännösgeometrian. Simulaattorissa sekä luotsi että päällikkö tekivät laajan kaarteon Kruunuvuoren selällä ja lähestyivät Kustaanmiekan salmea siten, että Mustasaaren luona ei tarvinnut tehdä käännöstä. Tämä ajotapa on kuvan 3 mukainen.

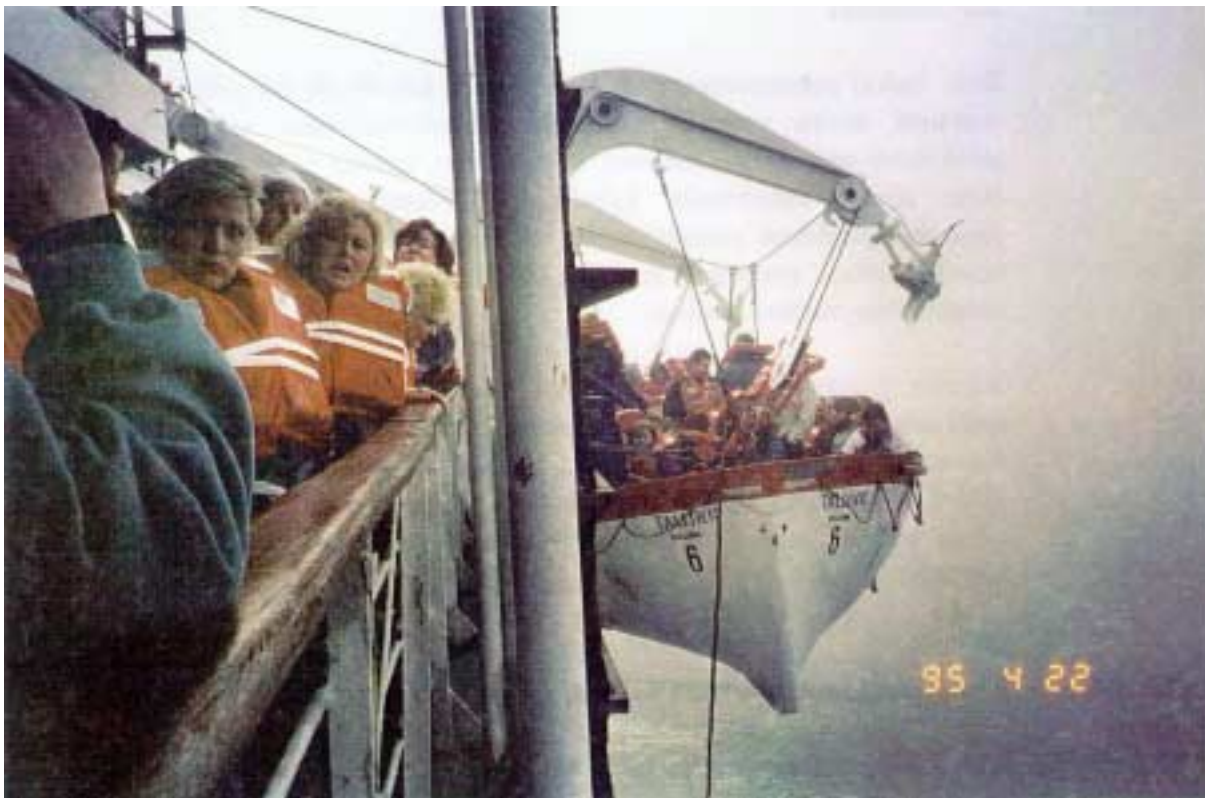
Kuva 5. M/S TALLINKin pelastusvene no 6:n lastaaminen
(© Tiit Mötus / via HS).

Vene oli hyväksytty 99 henkilölle. Siihen saatiin mahtumaan 96 henkeä, osittain siksi näinkin paljon, että siihen sijoitettiin mm. lapsikuoro. Veneen päälliköksi lähti päällikön apulainen ylimatruusi. Moottori toimi hyvin ja poliisivene näytti suunnan, minne ajaa. Vene 6 palasi myöhemmin TALLINKin luo ja ajoi sen perässä Sompasaareen.

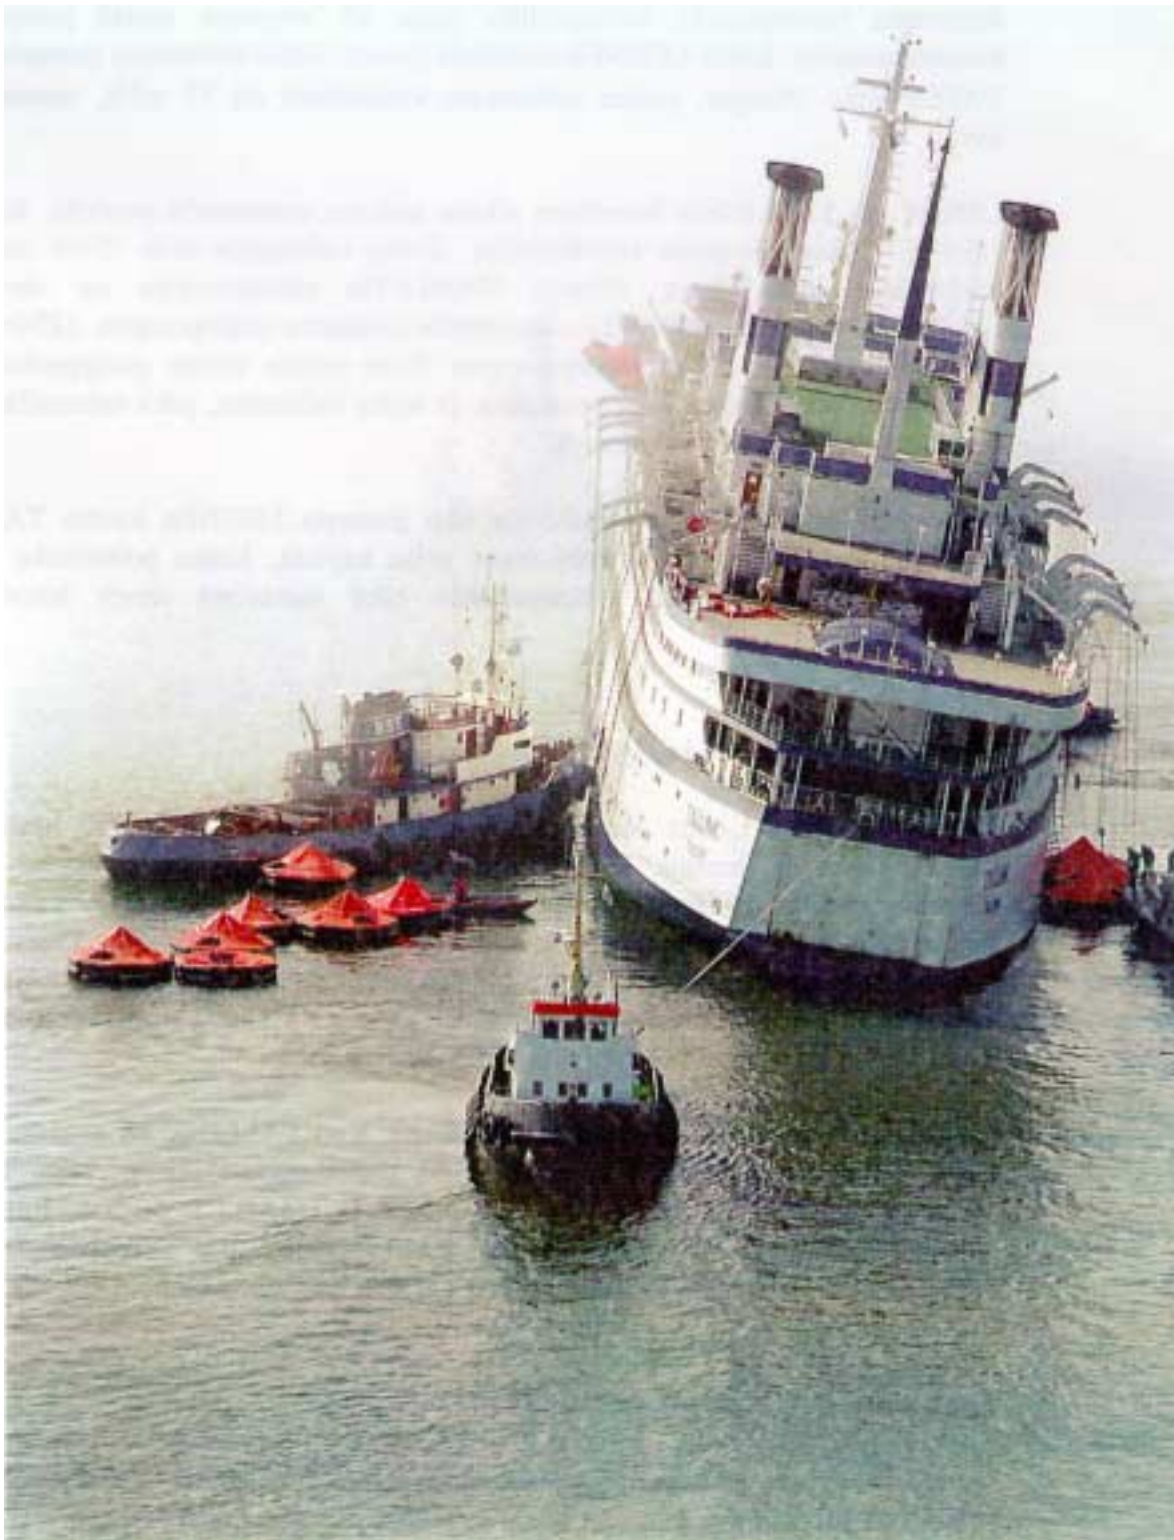
lainasi TALLINKille yhden sähkökäyttöisen uppopumpun. Liikkeelle lähdettäessä TALLINKin kallistuma oli noin 10°.

Kuva 6. Hinaajat kiinnittymässä M/S TALLINKiin
(© Juhani Niiranen / HS)

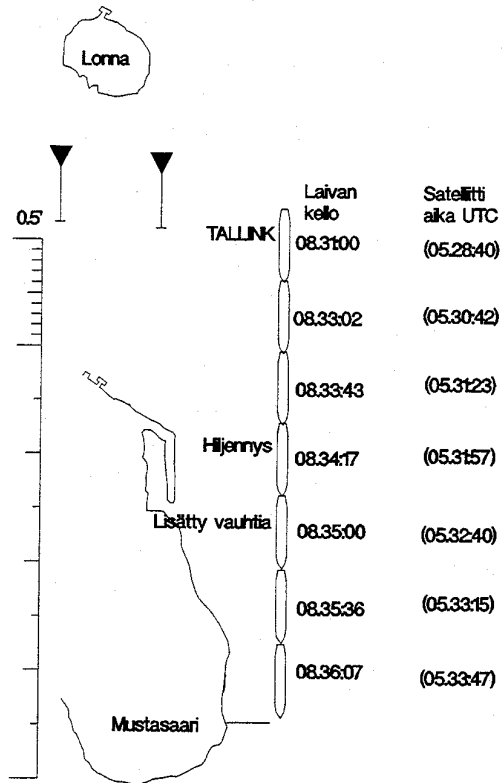
Kuva 10. TALLINKin lähtö odotuspaikalta

Klo 08:33:00 nopeus oli 4.8 solmua. Alus oli liikkunut yhden laivan mitan pysähdyspaikalta.

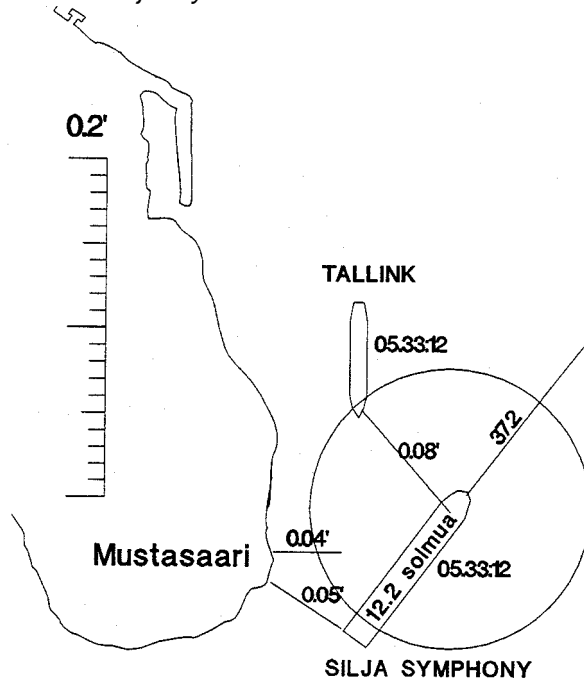
Kuva 11. TALLINKin ja SILJA SYMPHONYn kohtaaminen

Klo 08:34:00 vauhtia hiljennettiin. Nopeus oli 7.8 solmua. SILJA SYMPHONY oli tulossa vastaan ja kohtaaminen olisi tapahtunut liian lähellä, ellei hiljennystä oli tehty. *Luotsille ei kerrottu hiljennyksestä.*

Kuva 11 esittää kohtaamistilanteen SILJA SYMPHONYn kanssa. Tämä on rekonstruoinnin tarkin kohta. Kuva perustuu SILJA SYMPHONYn tarkkaan paikkaan ja aikaan sekä luotsiperämiehen tutkahavaintoon. Aika on satelliittikellon aika. TALLINKin suunta on piirretty siten, että Mustasaaren kärki sivuutetaan 0.04' etäisyydellä. TALLINKin III perämies tarkisti etäisyyden.
