## Tutkintaselostus

B 2/2005 L

# Lento-onnettomuus Helsinki–Vantaan lentoasemalla 31.1.2005

SE-KYH

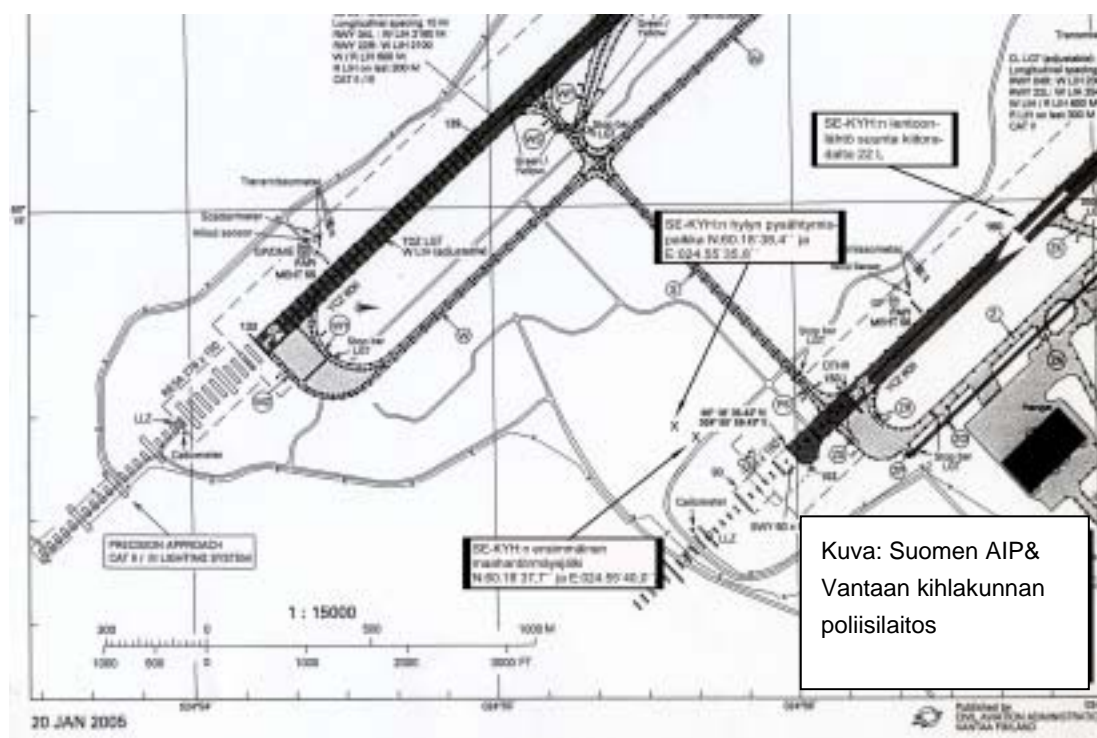
Kuva 2. Onnettomuuspaikan sijainti

Onnettomuuspaikka sijaitsee Helsinki–Vantaan lentoaseman aidatulla alueella kiitotien 22L ja 22R välisessä maastossa, noin 380 m etäisyydellä kiitotie 22L loppupäästä

suuntaan 280 astetta. Ensimmäiset lentokoneen tekemät jäljet alkoivat noin 300 m kiitotien 22L päästä. Maasto ensimmäisessä kosketuskohdassa oli kivinen kumpare. Jäljet maastossa olivat laskutelineiden, potkurin ja rungon pohjan aiheuttamat. Lentokone oli todennäköisesti iskeytynyt maahan rungon pohjan ja laskutelineiden koskettaessa maata ensimmäisenä.

Ensimmäisessä maakosketuksessa laskutelineiden pyörät olivat irronneet. Nokkaterälineen joustintuen putki oli katkennut nokkapyörän haarukan yläpuolelta. Ensimmäisen kosketusjäljen pituus oli noin 13 metriä. Sen jälkeen lentokone oli ponnahtanut ilmaan ja tullut uudelleen maahan noin 25 metrin päässä.

Toisessa kosketuksessa lentokone oli iskeytynyt vasen siipi edellä maahan. Kosketuskohta oli tasamaata ja alempana ensimmäistä kosketuskohtaa. Tämän kosketuksen seurauksena lentokoneesta oli irronnut vasen siipi. Siiven vinotuki oli kiinni siivessä yläpäästään ja irronnut alapäästään. Potkuri oli irronnut murtuen planeettavaihteiston kiinnityslaipan saumasta.

Toisen kosketuksen jälkeen lentokone oli ponnahtanut vielä noin 20 metriä lopulliseen pysähtymiskohtaansa, ja pyörähtänyt nokan kautta ympäri. Samassa yhteydessä oikean siiven kärki oli koskettanut kulkusuunnassa oikealla ollutta sepelikasaa. Takarunko oli revennyt lähes kokonaan irti ohjaamo-osasta ja se oli ylösalaisin noin 90 astetta vasemmalle kääntyneenä ohjaamo-osaan verrattuna. Ohjaamo-osa oli oikeinpäin. Oikea siipi oli irronnut kiinnityksistään ja se oli ohjaamo-osan oikealla puolella. Moottori oli ohjaamo-osan edessä. Moottoripukki oli irronnut tuliseinän kiinnityspisteistään.
