Tutkintaselostus

B1/2009L

Riippuliito-onnettomuus Jämsässä 15.2.2009

Luetteloimaton riippuliidin
Wills Wing Falcon 3 170

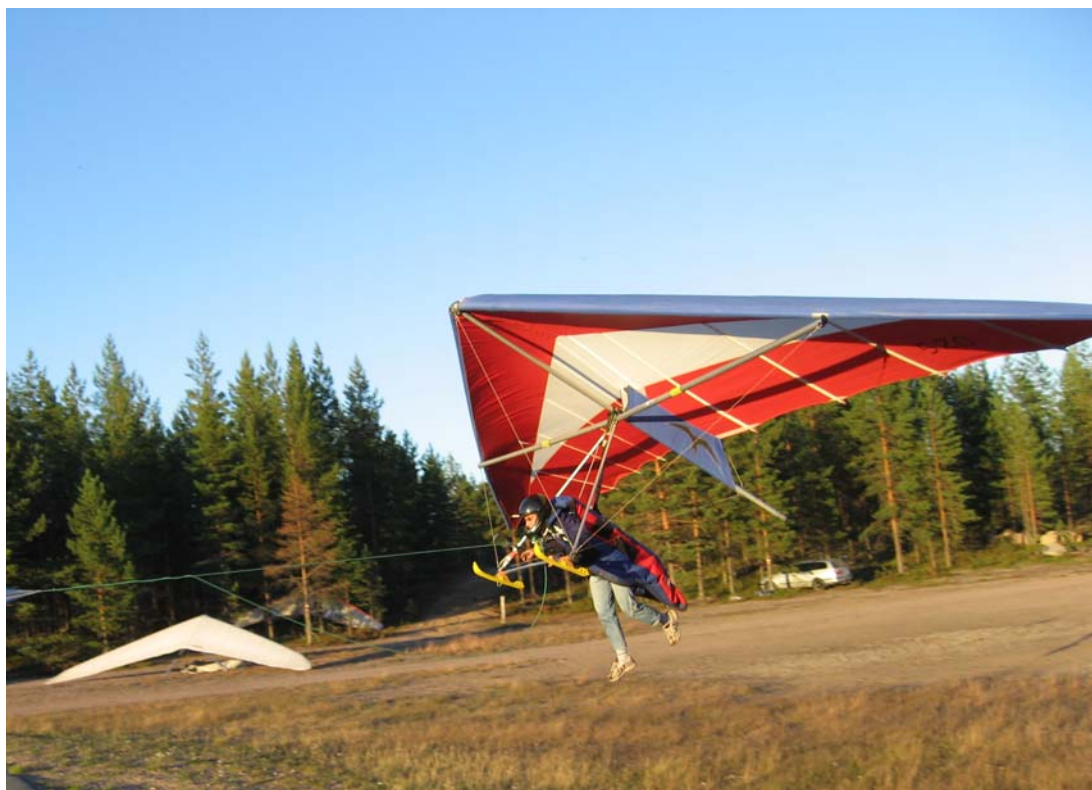
Kuva 1. Kuva alkeisliitimestä hinauksen alussa.

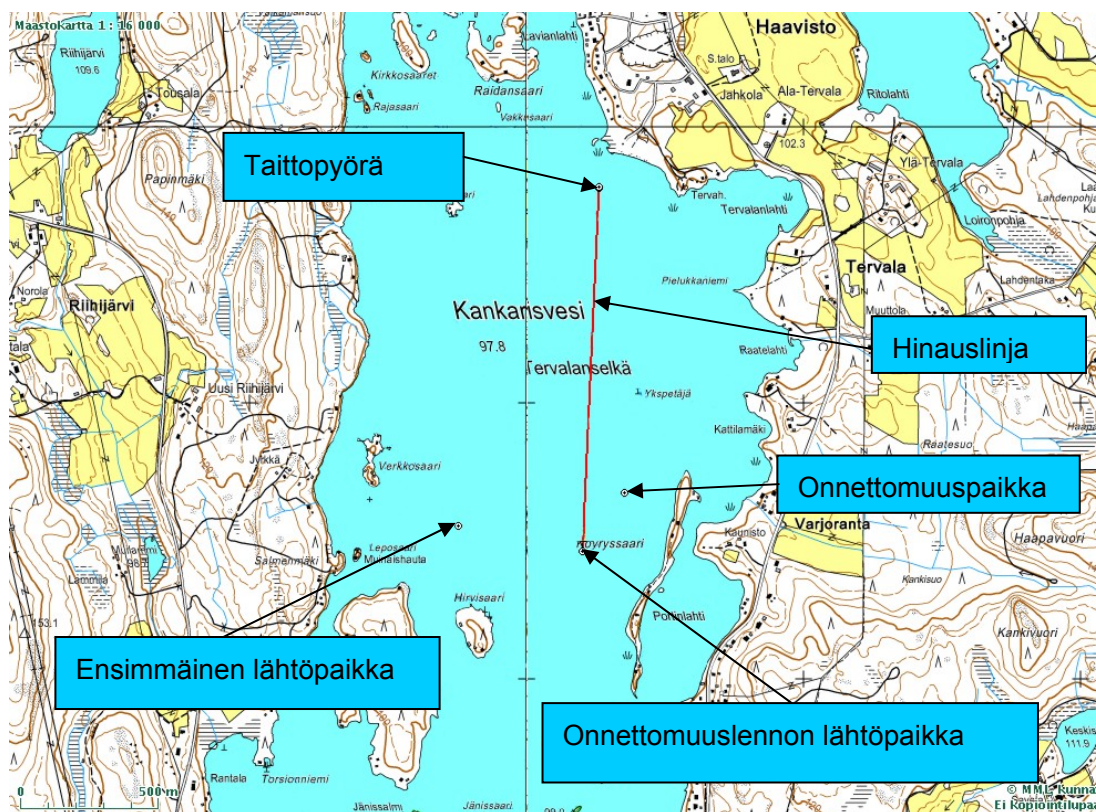
Kuva 2. Kartta lentopaikasta. (KTJ/Oikeusministeriö/MML)

Tandemlennot ja juoksuharjoitukset suoritettiin ensimmäisellä lähtöpaikalla. Onnettomuuslennon lähtöpaikka sijaitsi niin, että hinaus suoritettiin paremmin vastatuuleen. Lähtöpaikalla oli tuulipussi. Taittopyörä sijaitsi pohjoisessa. (kuva 2.) Lähtöpaikan ja taittopyörän välinen etäisyys oli noin 1300 metriä. Hinausauton käyttämä ajoura kulki hinauslinjan länsipuolella. Lumessa oli havaittavissa hinausauton käyttämät ajourat sekä onnettomuuslennon ja päivän aikaisempien lentojen lähtöpaikat sekä lentäjän kulkureitti liitimen kanssa uudelle lähtöpaikalle.
