## Tutkintaselostus

C2/2009L

# Rengasvaurion ja hydraulihäiriön aiheuttama vakava vaaratilanne Helsinki-Vantaan lentoasemalla 22.6.2009

Airbus A340

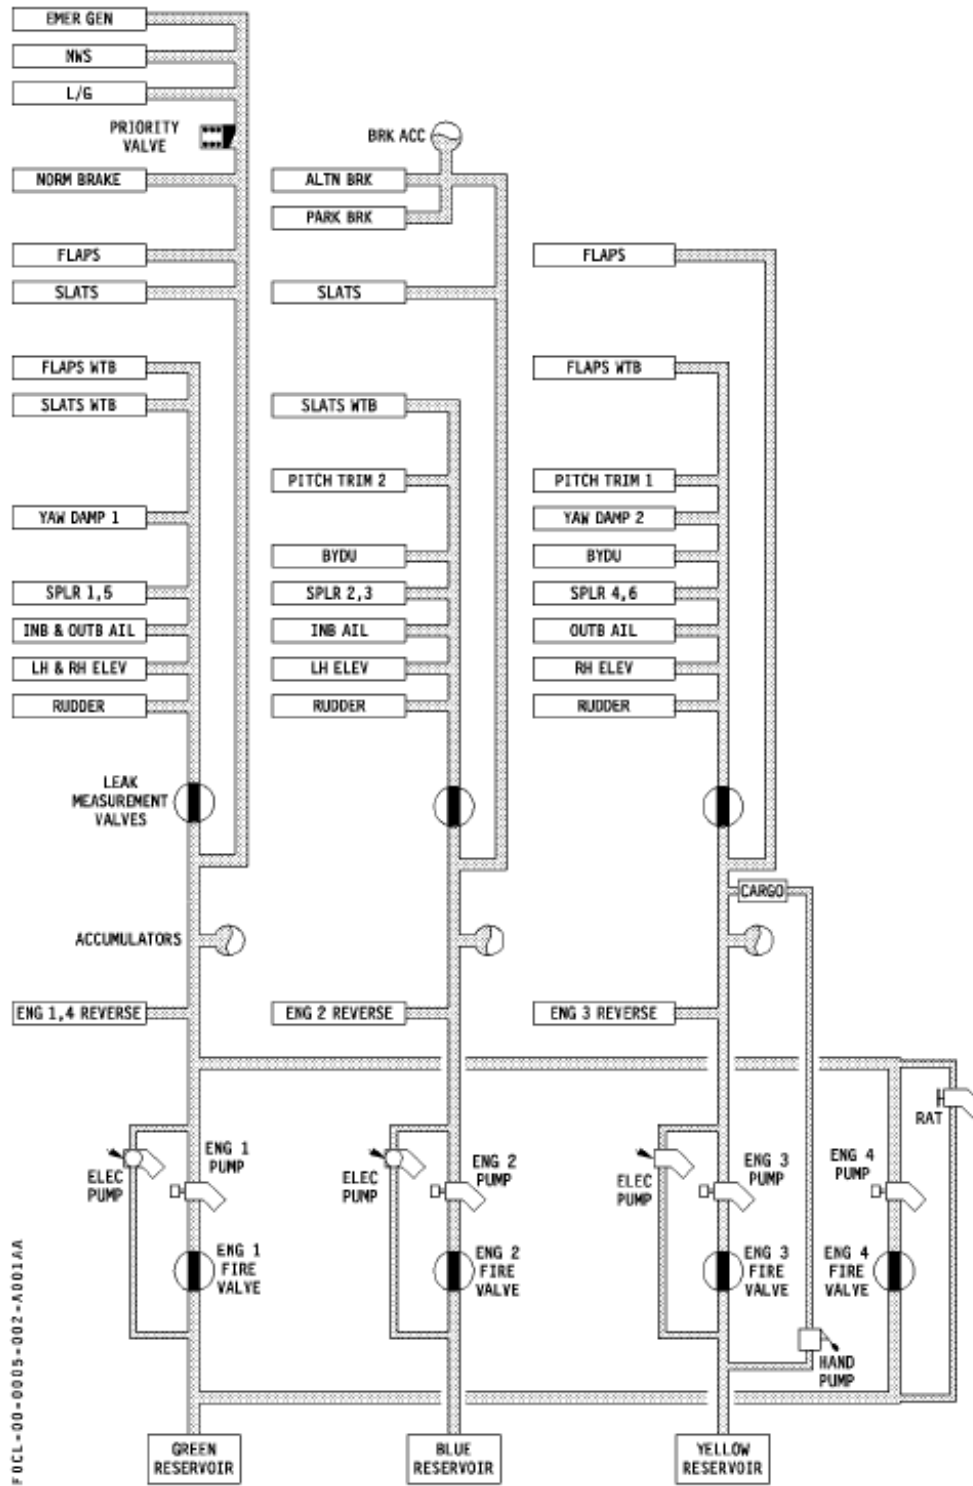
**HYD ARCHITECTURE**

Airbus 340-koneessa on kolme hydraulijärjestelmää: vihreä, sininen ja keltainen. Jokaisessa järjestelmässä on hydraulinesesäiliö, pumput ja painevaraajat. Pumput tuottavat 3000 psi:n (206 barin) hydraulipaineen. Järjestelmän toimintaa valvoo HSMU (Hydraulic System Monitoring Unit).

Vihreän hydraulijärjestelmän molemmat laskutelinejärjestelmän hydrauliputket on kiinnitetty vasemman siiven takasalkoon laskutelinekuilussa. Putket ovat suojaamattomia ja molemmat putket olivat vaurioituneet. Vasemman laskutelineen alempi putki (kuva 7) oli revennyt noin 10 mm pituudelta. Putkessa on täysi 3000 psi:n (206 bar) paine telinettä sisään vedettäessä. Vihreä järjestelmä vuoti putken repeämästä. Ylemmässä putkessa oli painuma, ja siinä oli ollut alle 1450 psi:n paluuvirtauspaine. Putki ei vuotanut lennon aikana. Kokeilussa painumakohdassa alkoi pistemäinen vuoto noin 2200 psi (155 bar) paineella.
