Evakuering av ett flygplan på grund av rökbildning i förarhytten på Helsingfors-Vanda flygplats 30.6.2020.

Rapport om den preliminära utredningen

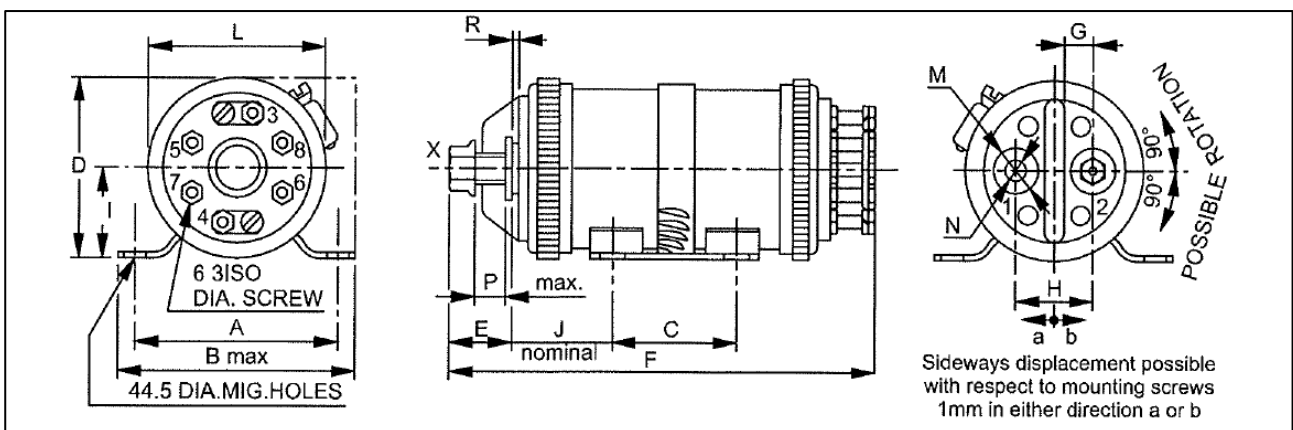
Reläerna för periodiseringen av uppvärmningselementen för propellrarna är reläer av 101CC01A2-typ, vilka tillverkats av Zodiac Aerospace. Huvudkontakten för reläet (1-2) har dimensionerats för högst 75A-ström för temperaturintervallet -55°C – $+125^{\circ}\text{C}$. Den nominella spänningen för den spole (3-4) som styr verksamheten är 32VDC.

Bild 2. Måttbild av reläet Zodiac Aerospace 101CC01A2 (Bild: Zodiac aerospace)

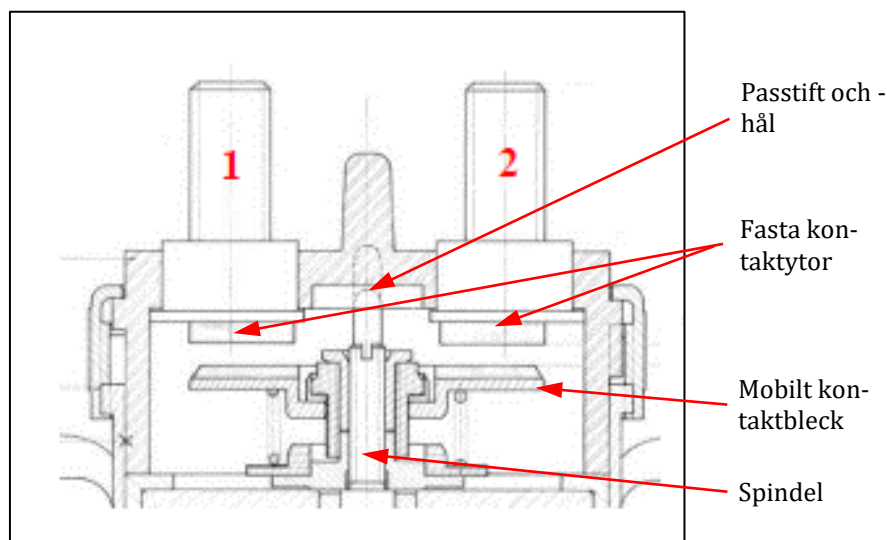
Reläets funktion grundar sig på en längsgående fjäderbelastad spindel. Fjädern håller spindeln i basläge, då det mobila kontaktbleck som fästs i huvudkontakten under spindeln är i öppet-läge. När styrspänning kopplas till reläspolen, magnetiseras spolen. Då glider spindeln och

det mobila kontaktbleck som fästs i den mot de fasta kontaktytorna och kontakten på intervallet 1-2 stängs. Kontaktblecket och spindeln är runda. Det har förhindrats att de vrids med ett passstift på det mobila kontaktblecket och med ett motsvarande passhål i ändan på reläet.

Bild 3. Tvärsnitt av huvudkontakten (1-2) för reläet Zodiac Aerospace 101CC01A2, kontakten i öppet-läge (Bild: Zodiac aerospace)
