## Tutkintaselostus

B 1/2003 Y

### **Monitoimihallin katon vaurioituminen Mustasaarella 17.1.2003**

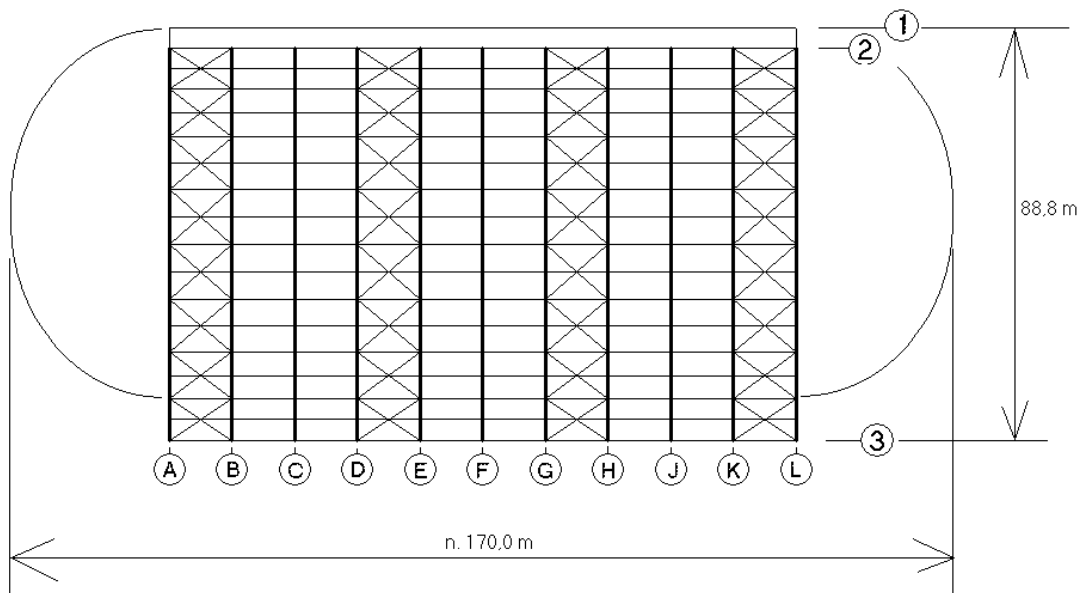
Kuva 4. Hallin korkean osan katon teräsrakenteet. Pääkannattajat (A-L, paksimmat pystyviivat), orsivistikot (vaakasuorat viivat) ja poikittaiset jäykistysristikot (4 kpl).

Figure 4. Steel structures of the roof of the elevated part of the hall: girders (A - L, vertical lines in bold), beam lattices (horizontal lines) and transverse bracings (4 pcs).

Katon poikittaisten jäykistysristikoiden (kuva 4) mitoituslaskelmassa on oletettu, että päädyistä hallin kattoon aiheutuva osuus tuulikuormasta jakautuu tasan kaikille neljälle jäykistysristikolle. Se tarkoittaa, että 3/4 päädyn tuulikuormasta on oletettu siirtyvän kyseistä päätyä lähimpänä olevalta jäykistysristikolta orsirikoiden kautta seuraaville pääkannattajille ja edelleen seuraaville jäykistysristikoille. Orsiristikoita ei kuitenkaan ole mitoitettu aksiaalisiin rasituksille. Aksiaalivoimaa ei ilmeisesti ole otettu huomioon niissäkään orsirikoidissa, jotka sijaitsevat lähinnä päätyjä olevissa kehäväleissä, koska ristikon yläpaarre on sama kuin muualla. Tietyt orsirikot kuitenkin osallistuvat puristus- ja veto-voimien päätyristikoiden toimintaan.

Hallin teräsrakenteen jäykistys on monilta osiltaan virheellisesti tehty. Jäykistykseen aiheuttamia rasituksia ei kaikkien rakenneosien osalta ole otettu laskelmissa huomioon. Yksi tällainen rakenneosa on katon jäykistysristikoissa puristussavvana toimiva orsivistikko, johon räystäiden lähellä kohdistuu jopa puolet päädyn kokonaistuulikuorman kattoon vaikuttavasta voimasta.

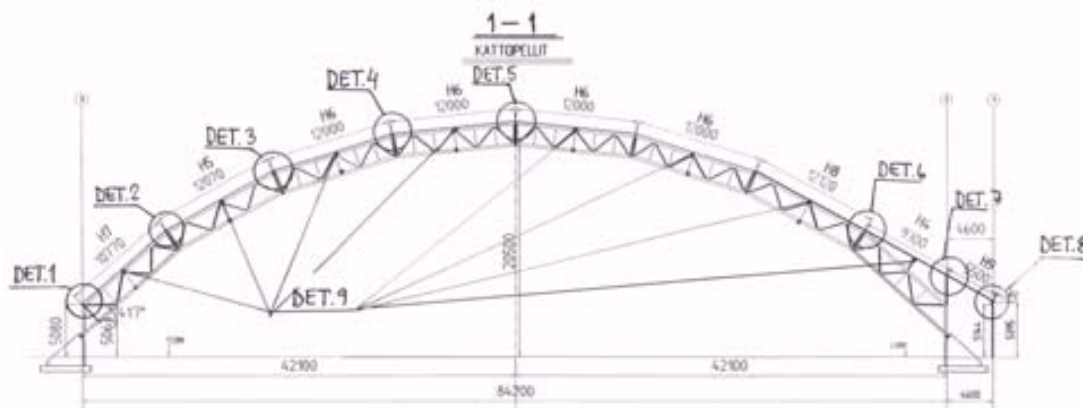
Pääkannattajien päälle on hallin reunalla, katsomon yläpuolelle asennettu **lisäkehät**, joiden avulla katsomon kattoa on korotettu ja katsomotilasta on saatu tilavampi. Lisäkehän vuoksi halli ei ole symmetrinen. Kattokulma ei jyrkkene katsomon puolella enää lähellä seinää vaan on sama räystäälle asti.

Kuva 5. Hallin poikkileikkaus, jossa katsomon puoleinen katon korotus näkyy oikealla.  
Figure 5. Cross-section of hall with elevated roof above the spectator stand, as shown on the right-hand side.

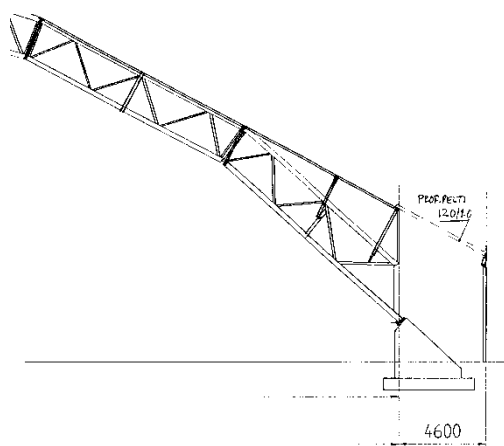
Lisäkehät näkyvät kuvassa 5 oikealla ja tarkemmin kuvassa 6. Lisäkehät on hitsattu 100x100x5 putkiprofiilista.

Kuva 6. Katon korotus.  
Figure 6. Elevated roof.
