Rakenteiden murtumismekanismien, rakenteissa käytettyjen materiaalien ja rakenteiden hitsausliitosten laadun selvitys

Rekonstruoidut T-liitoksen hitsauskokeet ja pienahitsien murtokokeet

LAUSUNTO TUTKINTASELOSTUSLUONNOKSESTA B 3/2003Y

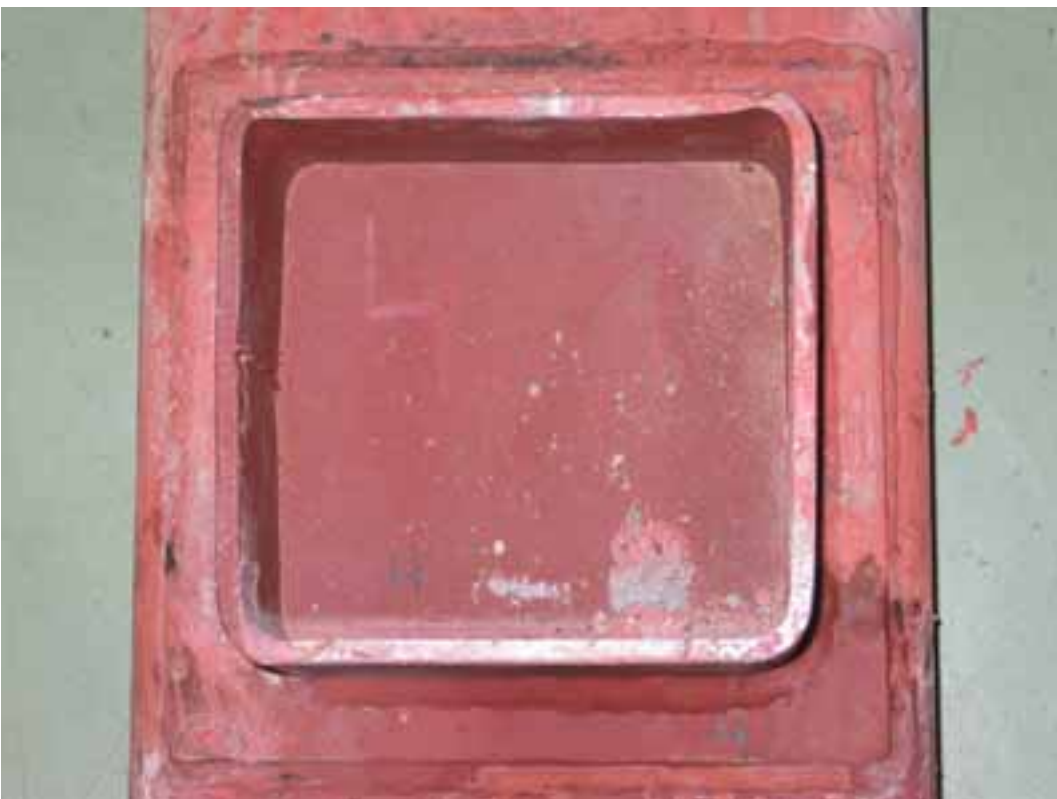
Kuva 2. Ehjä pystypalkki nro 4.

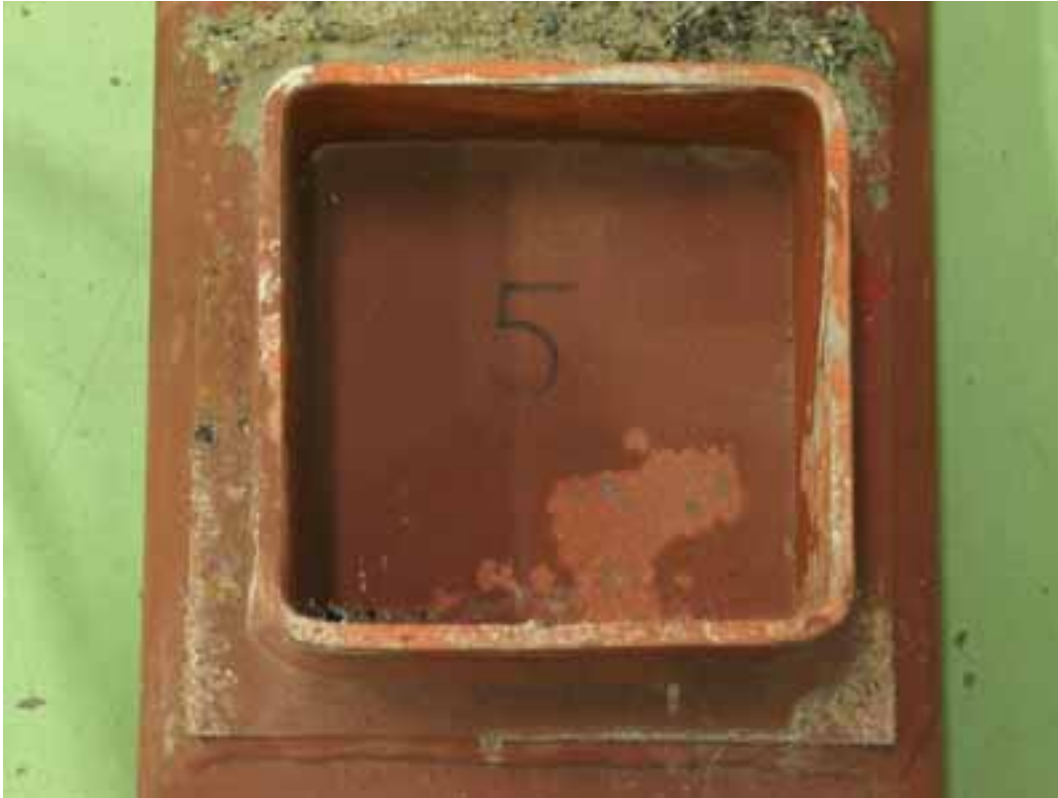
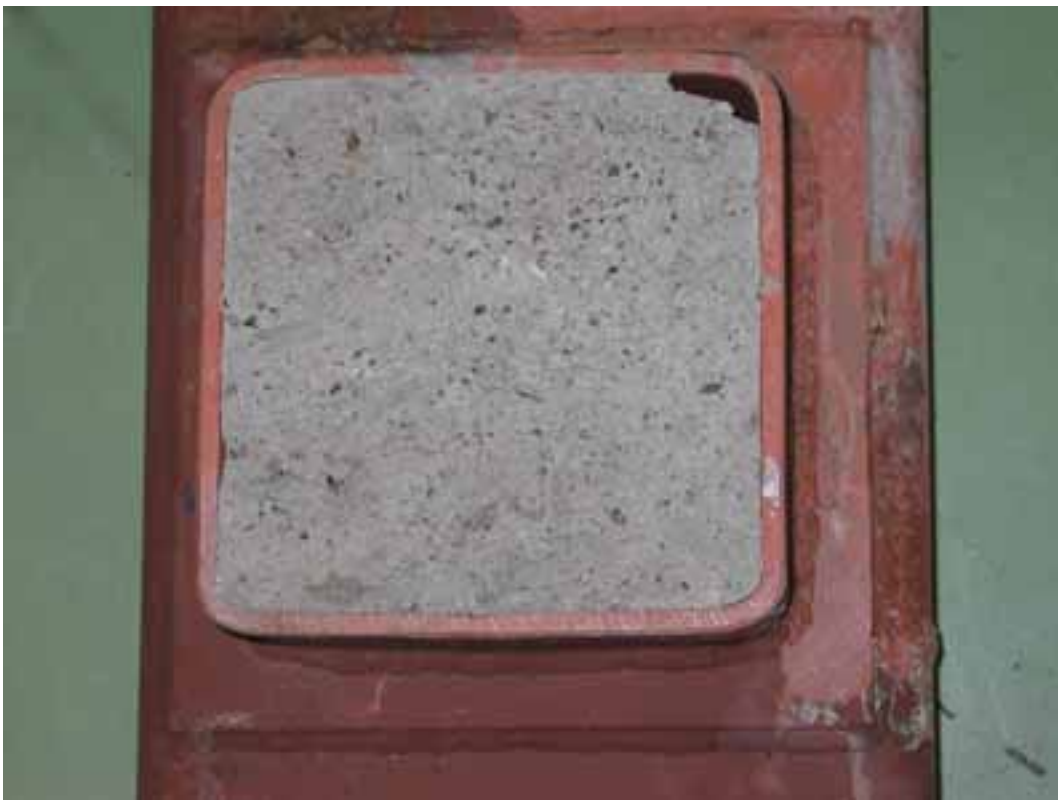
Kuvat 3 ja 4. Ehjät pystypalkit 5 ja 6.

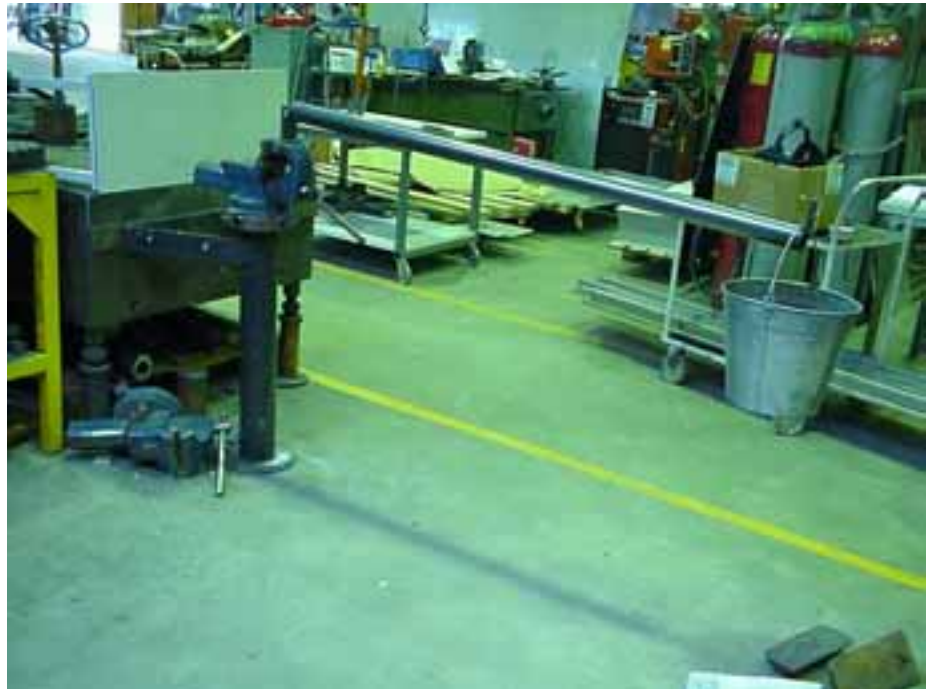
Kuva 1. Hitsauskoeliitoksen murtokoelaitteisto. Testattava koepala vasemmalla kiinnitettynä ruuvipenkkiin. Putkesta valmistetun kuormitusvivun päässä sanko painojen lisäämistä varten.

Esilaskelman mukaan 50 mm pitkän, murtolujuudeltaan 600 MPa olevan 8 mm:n pienahitsin rajakuorma taivutuskuormituksessa, käytettäessä 1,5 m momenttivivuvartta, saavutetaan n. 40 kg:n painoilla.
