Tutkintaselostus

B3/2005Y

Kranaatinheitinonnettomuus Rovajärven ampuma-alueella 2.12.2005

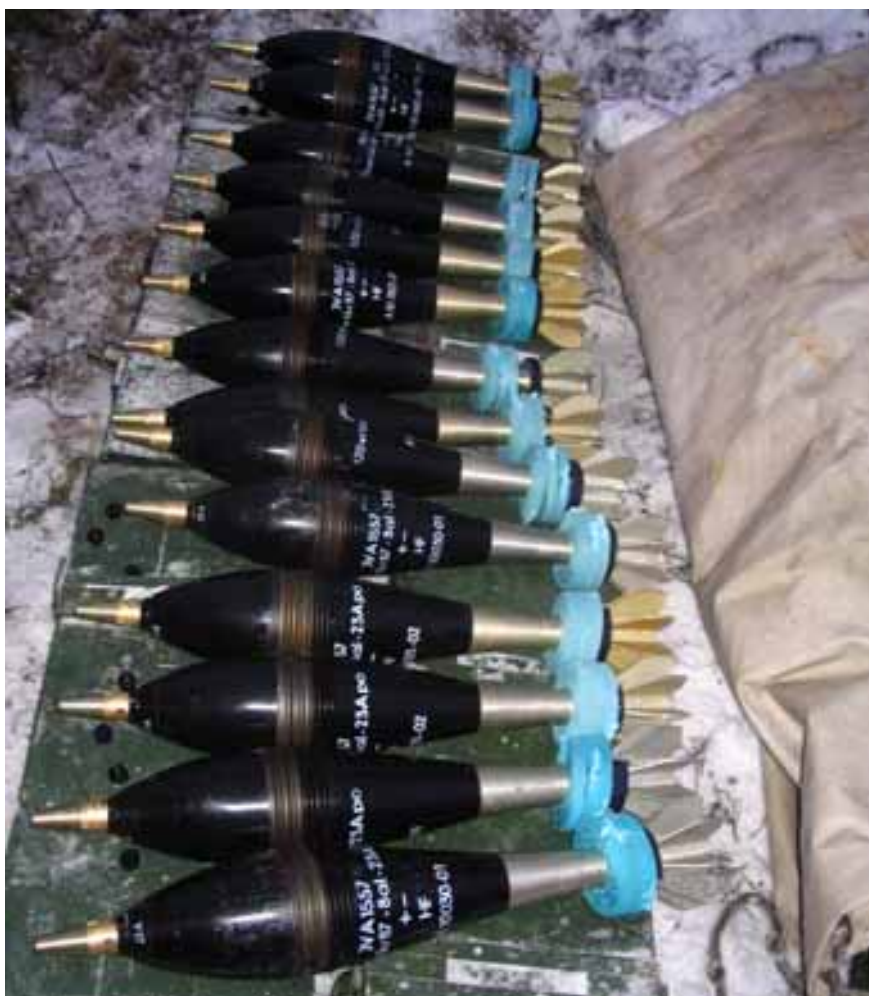
Kuva 4. Heitinryhmän varusmiehen ottama kuva ammuslaatikoiden päälle asetetuista kranaateista juuri ennen ammuntaa. Heitin oli kuvassa kranaattien vasemmalla puolella.

Figure 4. Mortar bombs lined up on the ammunition crates just before firing. Taken by a conscript from the mortar squad. The mortar was to the left of the bombs in this photo.

Kameran muistikortilla oli videotallenteen lisäksi leirin aikana otettuja valokuvia. Valokuvien joukossa oli muun muassa muutamia minuutteja ennen ammuntaa otettu ryhmäkuva miehistä heittimen äärellä sekä kuva ammuntaa varten asetetuista kranaateista ammuspöydällä (kuva 4).

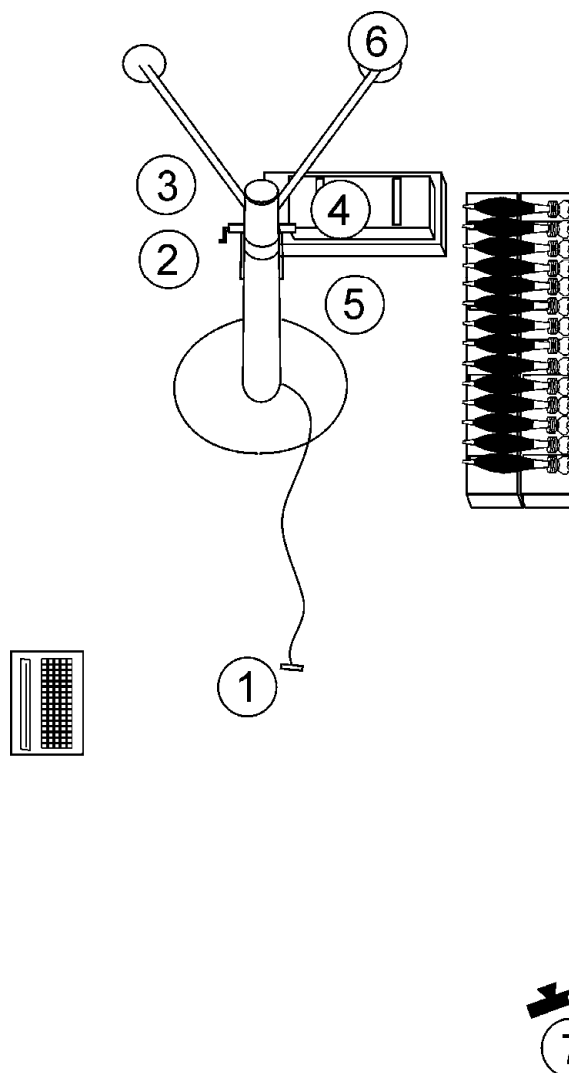
Kuva 5. Ryhmän jäsenten paikat kyseisessä amunnassa. 1. heittimen johtaja, 2. suuntaaja, 3. apusuuntaaja, 4. lataaja, 5. panostaja, 6. ammusmie 1 ja 7. ammusmie 2.

Figure 5. The places of the members of the squad in this particular shooting exercise. 1. leader of the mortar [team], 2. pointer, 3. assistant pointer, 4. loader, 5. charger, 6. 1st ammunition carrier and 7. 2nd ammunition carrier.

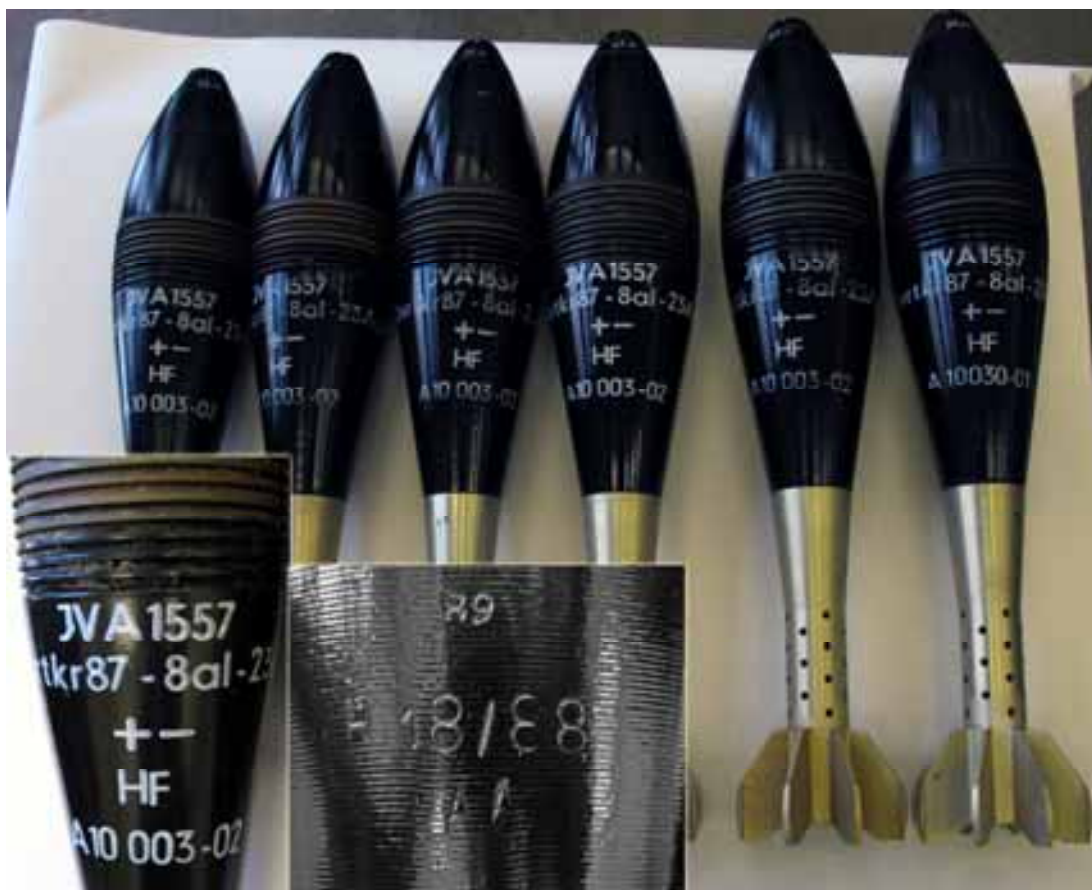
Kuva 10. Valurautainen kranaatti JVA 1557. Onnettomuusheittimeltä jäljelle jääneet ammuksset.

Figure 10. Cast-iron bomb JVA 1557. Ammunition left over from the mortar that caused the accident.

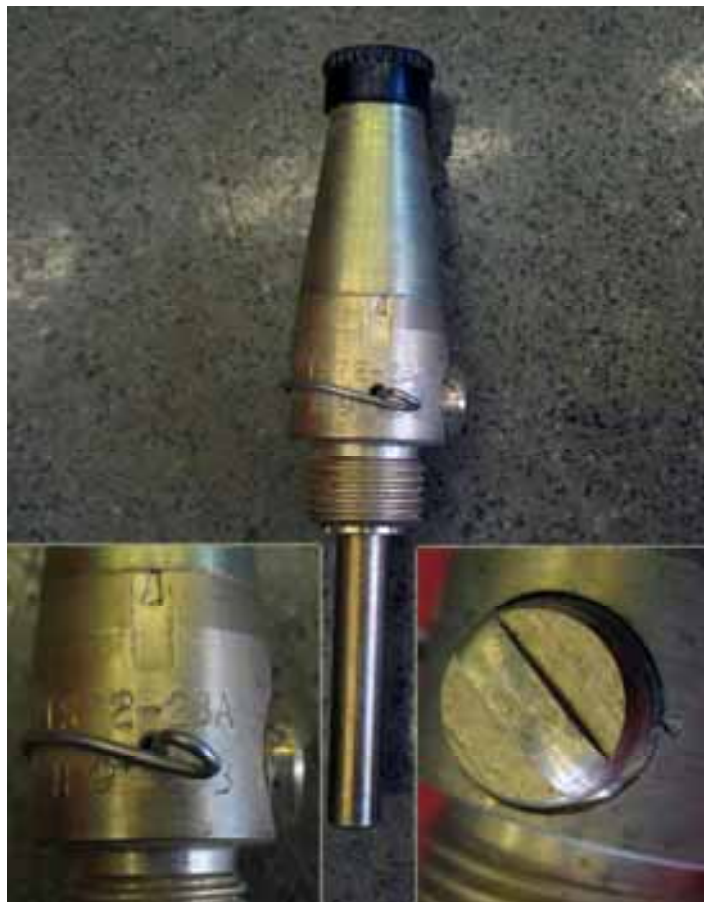
Kuva 11. Iskusytytin IS 72-23 vuosimallia 1972. Kuvan sytyttimessä on paikallaan kuljetusvarmistinsokka ja musta kärkitulppa. Sytytin on yksi onnettomuusaseella ampumatta jääneistä ampumatarvikkeista. Sytyttimen alaosa kiinnityskierteineen on valmistettu messingistä.

Figure 11. Impact fuse IS 72-23, year 1972 model. In the picture, the travel safety pin and the black fuse cap are in place. The fuse depicted here is part of the left-over ammunition that did not get fired during the exercise that led to the lethal accident. The lower part of the fuse, the serrated metal collar included, is made out of brass.

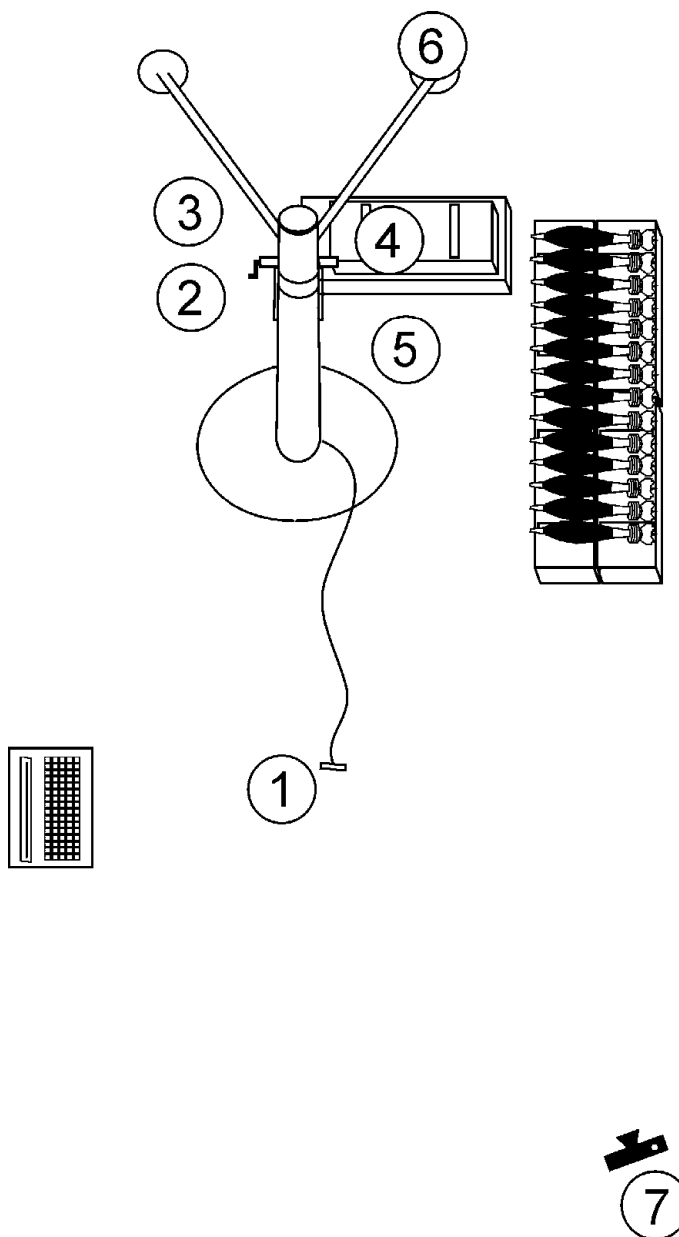
Kuva 19. Onnettomuudessa olleen heitinmiehistön ryhmittäminen heittimelle. 1. heittimen johtaja, 2. suuntaaja, 3. apusuuntaaja, 4. lataaja, 5. panostaja, 6. ammusmies 1 ja 7. ammusmies 2.

Figure 19. The formation of the team manning the mortar involved in the accident. 1. leader of the mortar squad, 2. pointer, 3. assistant pointer, 4. loader, 5. charger, 6. 1st ammunition carrier and 7. 2nd ammunition carrier.

Ryhmä todennäköisesti koki suorituspainetta tärkeän ammunnan onnistumisesta. Siihen viittasi muun muassa heittimen johtajan kelloon katsominen ja se, että toimintaa oli ilmeisesti pyritty tehostamaan jättämällä suulliset komennot pois. Lisäksi ryhmä oli sopinut, että ammusmies pitää lataajan puolesta kiinni heittimen tuen jalasta. Näistä koulutetuista toimintatavoista poikkeamia eivät paikalla olleet valvojat kertomansa mukaan huomanneet.

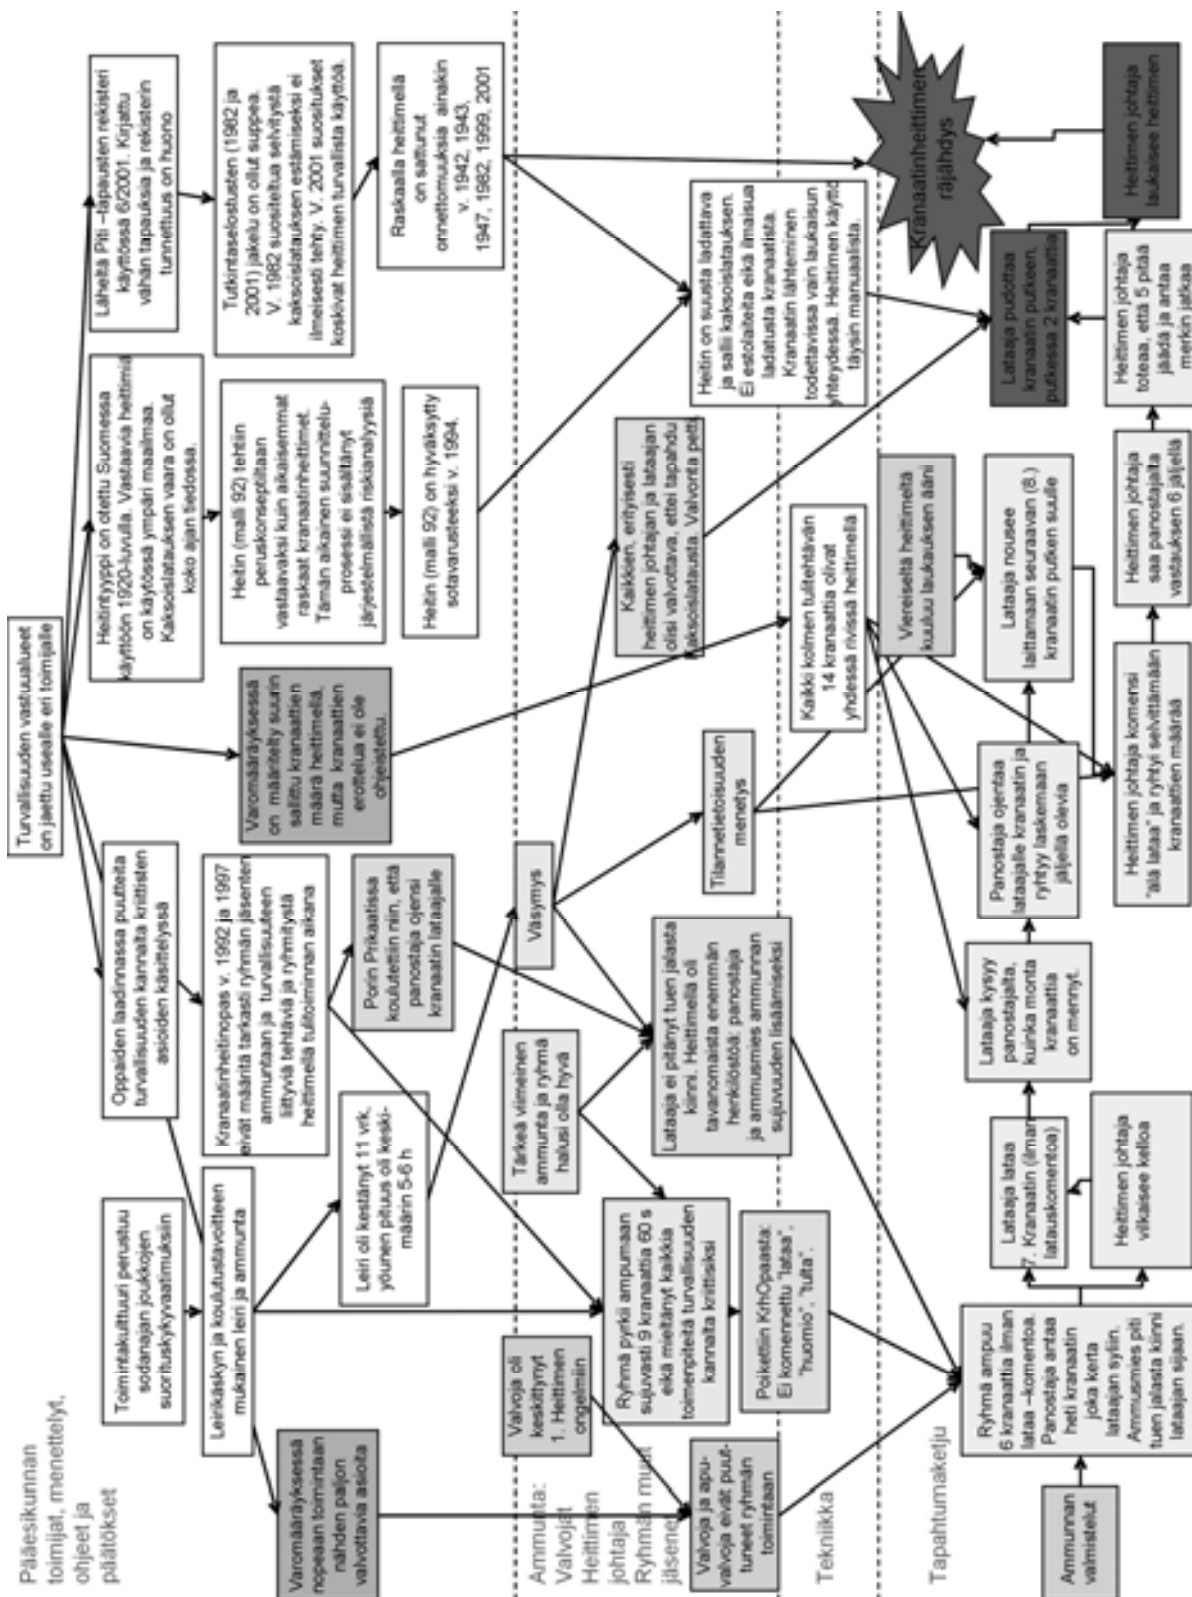
Kuva 23. Onnettomuuden analysoinnissa käytetty Accimap-kaavio.

Figure 23. The accident was analysed using this Accimap Diagram.

Accimap-tarkastelussa (kuva 23) edellä käsitellyjä kaksoislatauksen välittömiä syitä on tuotu esiin tapahtumaketjun yläpuolella olevassa tasossa. Siinä on muun muassa esitetty nuolella, että väsymys vaikutti tilannetietoisuuden menetykseen ja edelleen ryhmän toimintaan. Samalla tasolla on myös esitetty heittimen perustekniikasta johtuvia syitä.
