Tutkintaselostus

B1/2006Y

Autoja kuljettaneen ajoneuvoyhdistelmän ja linja-auton törmäys Pyhtäällä 6.2.2006 ja katsaus itäliikenteeseen

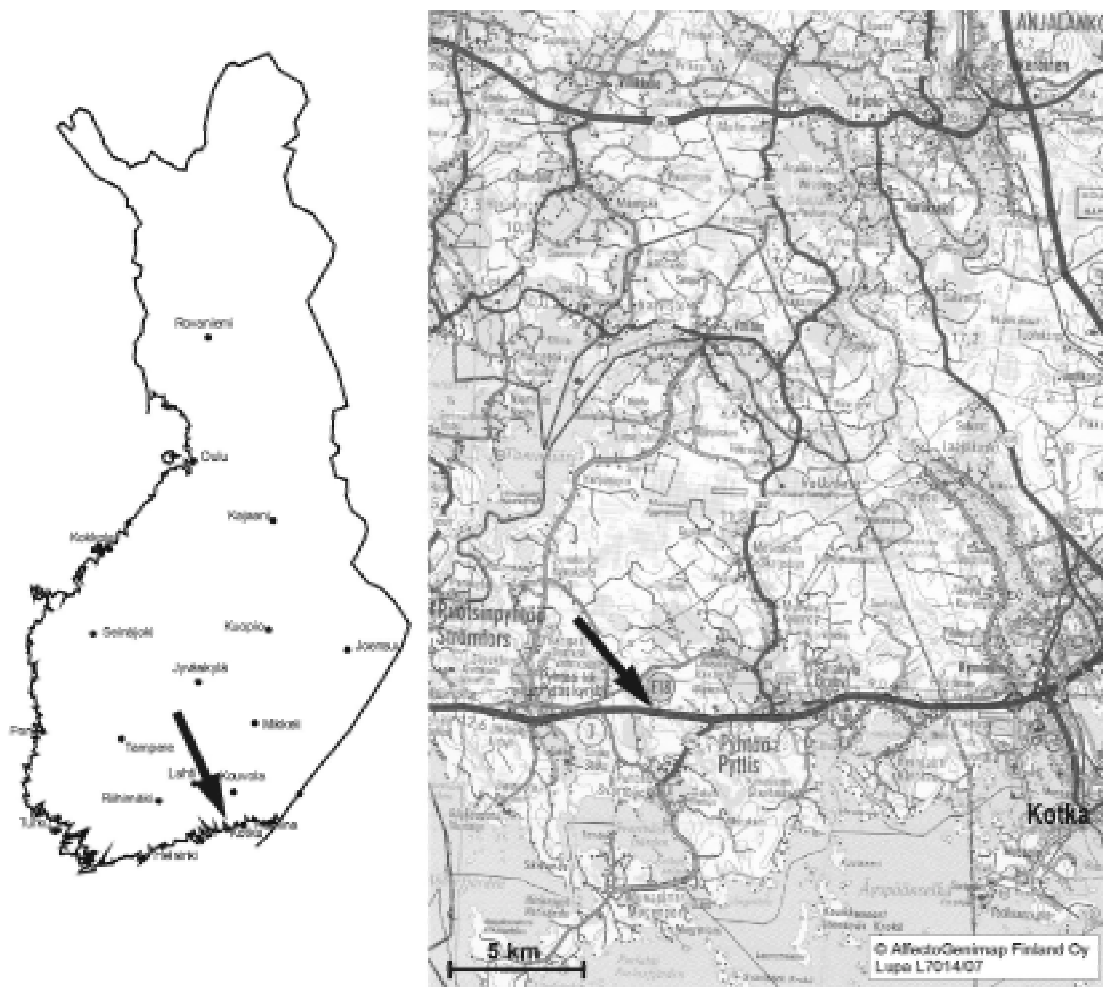
Onnettomuus tapahtui Pyhtään kunnan alueella Kymenlaakson lounaisosassa. Onnettomuuspaikka on valtatiellä 7 noin 15 km Kotkasta länteen ja 114 km Helsingistä itään. Valtatie 7 on osa E18 tietä ja se on suurin reitti Hangosta Vaalimaan rajanylityspaikalle.

Kuva 1. Onnettomuuspaikka.

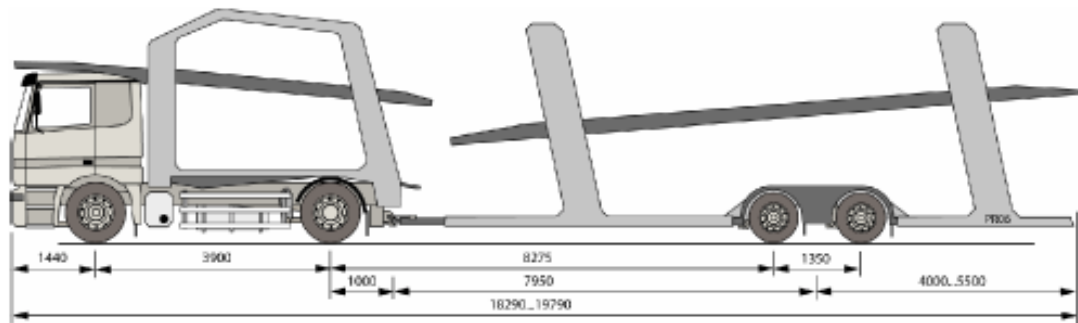
Ajoneuvoyhdistelmä ja linja-auto vaurioituivat pahoin. Linja-auto saatiin kuitenkin vielä kuntoon puolisen vuotta kestäneiden korjaustöiden jälkeen ja ajoneuvoyhdistelmä palautettiin omistajalleen. Kaikki ajoneuvoyhdistelmässä olleet henkilöautot ja maasturit kärsivät pienehköjä vaurioita. Lisäksi riista-aitaa rikkoutui 30 metrin matkalta.

Kuva 4. Ajoneuvoyhdistelmä.
