Tutkintaselostus

B3/2006Y

Onnettomuus louhintatyömaalla Espoossa 24.4.2006

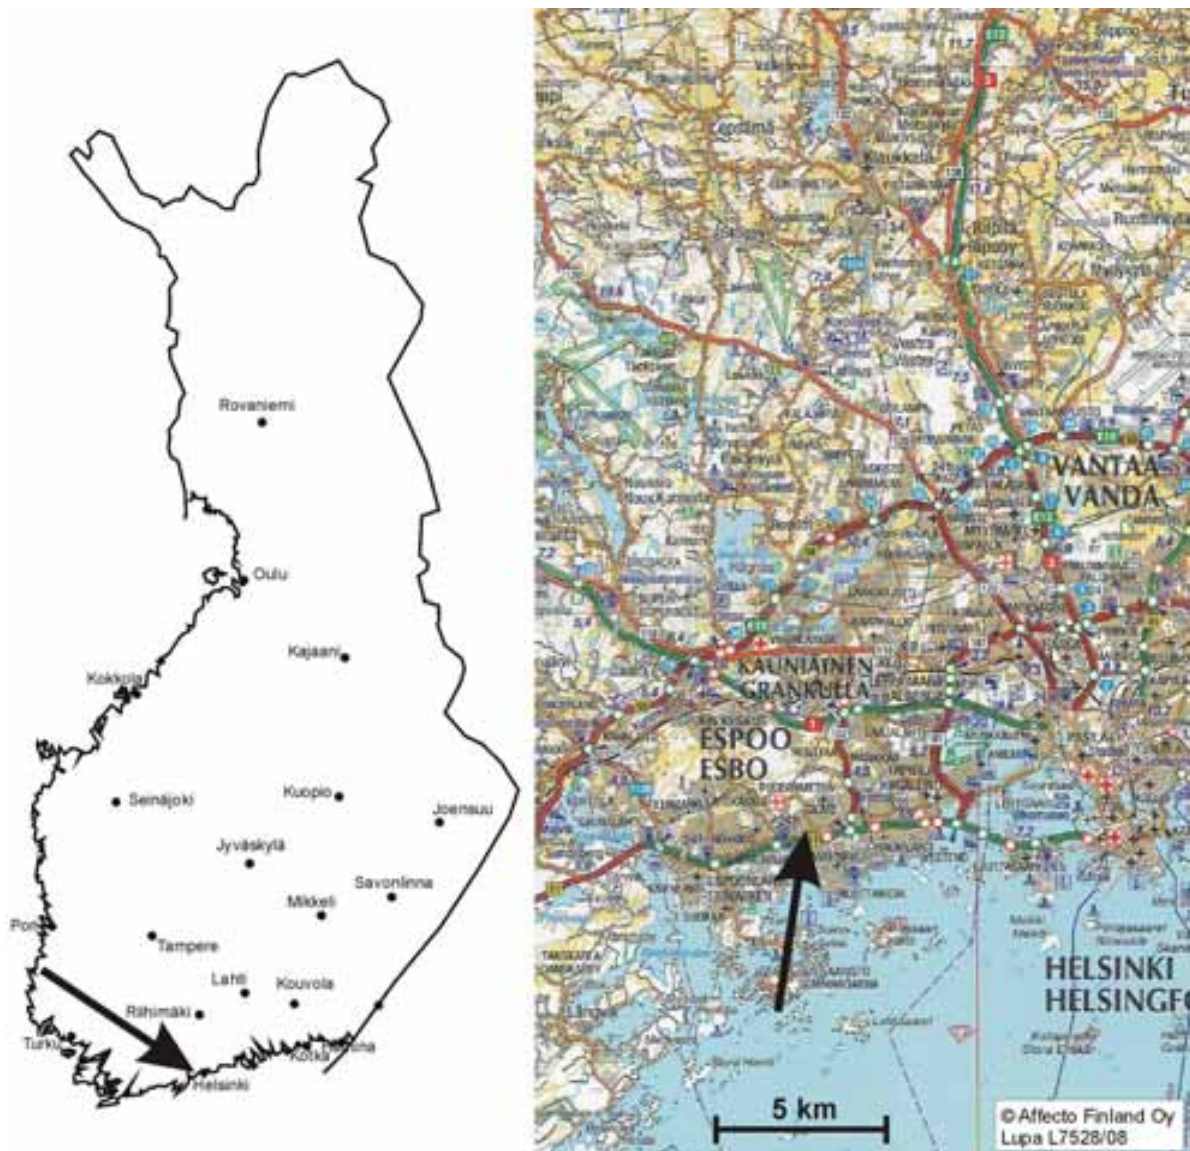
Kuva 2. Onnettomuuspaikka.

Bild 2. Olycksplats.

Figure 2. The accident site.

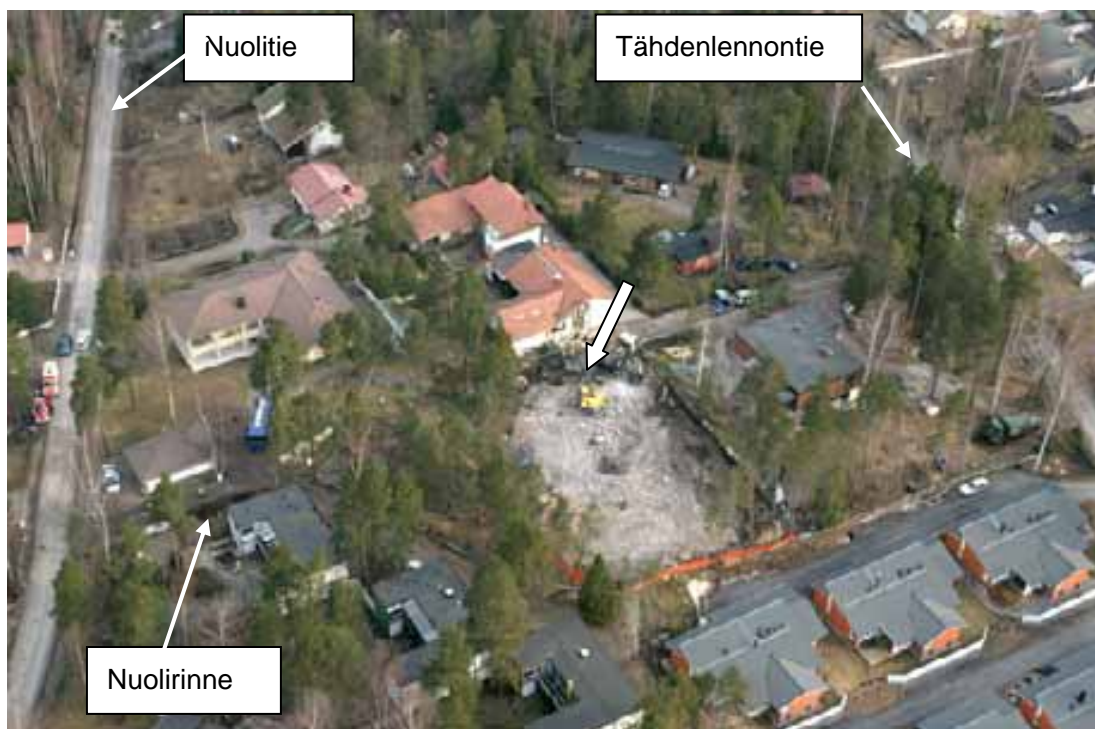
Kuva 3. Onnettomuuspaikka ja tiestö etelän suunnasta kuvattuna. (ilmakuva: Länsi-Uudenmaan tekninen rikostutkimuskeskus)

Bild 3. Olycksplats och vägarna bildat söderifrån.

Figure 3. Accident site and roads, viewed from the south.

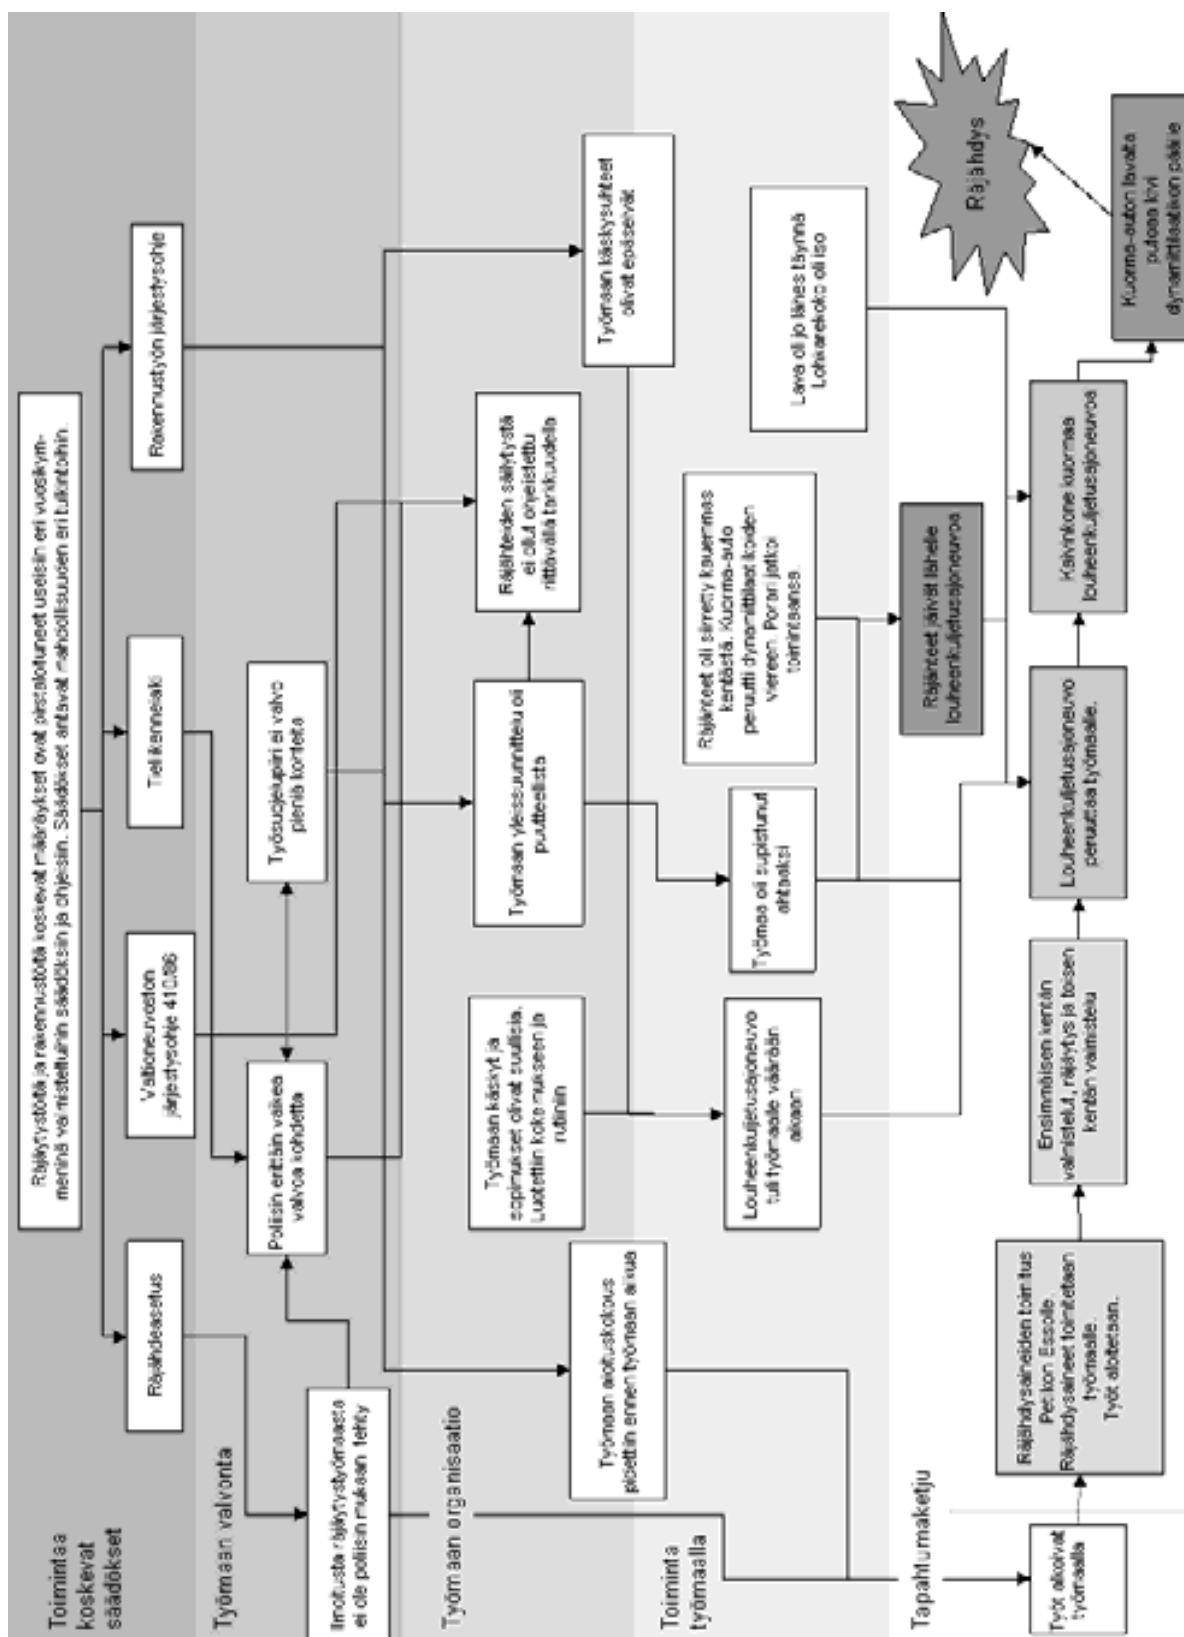
Analyyisin pohjalta laadittavassa Accimap-kaaviossa eri tasojen toimijat esitetään vaakasuorilla tasoilla ja kaavion alimpaan tasoon kuvataan vasemmalta oikeaan etenevä tapahtumaketju. Tapahtumaketju kuvataan yksittäisinä tapahtumina, jotka yhdistetään tapahtumaketjun etenemistä kuvaavilla nuolilla. Tapahtumien ja niitä selittävien eritasoisten tekijöiden väliset yhteydet kuvataan samaten nuolilla.

Kuva 12. Tutkintalautakunnan laatima Accimap-kaavio.
 Bild 12. Accimap-diagram av undersökningsnämnden.
 Figure 12. Accimap chart drafted by the Investigation Commission.
