Tutkintaselostus

S1/2006Y

Kevättalven 2006 rakennusonnettomuudet

Maatalouden tuotantorakennusten kattoristikoiden pettäminen Pihtiputaalla 20.3.2006 ja 2.4.2006
Koulun liikuntasalin liimapuisten kattopalkkien painuminen ja halkeilu Laukaassa 3.4.2006
Supermarketin betonisten julkisivuelementtien kaatumisvaara Karjaalla 5.4.2006
Marketin liimapuisen kattopalkin vaurioituminen Keiteleellä 7.4.2006
Myymälän katon romahtaminen Haapajärvellä 8.4.2006
Urheiluhallin katon teräsvoimulevyjen painuminen Jyväskylässä 8.4.2006
Ratsastusmaneesin romahtaminen Vetelissä 9.4.2006
Tukkuliikkeen katon romahtaminen Joensuussa 15.4.2006

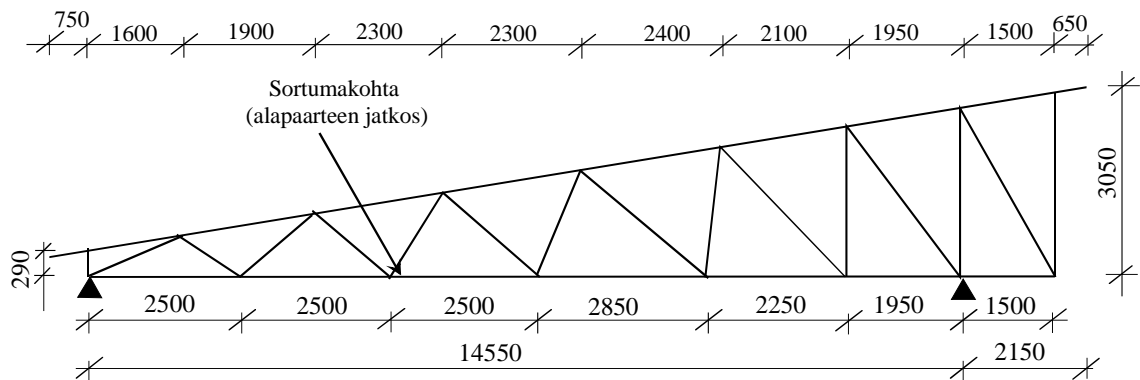
Kattokannatteina olivat pulpettimalliset puiset ristikot. Ristikoiden jänneväli oli 14,5 m ja ristikkoväli 0,9 m. Ristikoiden sauvojen liitoksissa olivat sauvoihin naulatut vaneriset liitoslevyt. Kuvassa 1 on periaatekuva sortuneista ristikoista.

Ristikot tukeutuivat matalasta päästään teräsbetoniseinään ja korkeammasta päästään noin 2,1 m etäisyydeltä ristikon päältä teräspalkkiin. Ristikoiden ala- ja yläpaarteet olivat sahatavaraa, jonka poikkileikkaus oli 44x175 mm², ja vinot diagonaalisauvat sahatavaraa 44x100 mm². Liitoslevyt olivat 9,8 mm paksua peilikuvacombivaneria, mikä tarkoittaa 9,8 mm paksulla vanerilla sitä, että pintaviilun suuntaiset viilut 4 kpl olivat 1,4 mm paksua koivuviilua ja pintaviiluja vastaan kohtisuorat sisäviilut (3 kpl ja paksuus 1,4 mm) olivat kuusta. Liitoslevyt oli naulattu ristikon sauvoihin konenauloilla 2,87x64 mm² ristikon kummaltakin puolelta.

Kuva 1. Ristikoiden periaatepiirros. Mitat ovat sauvojen keskilinjojen mittoja.

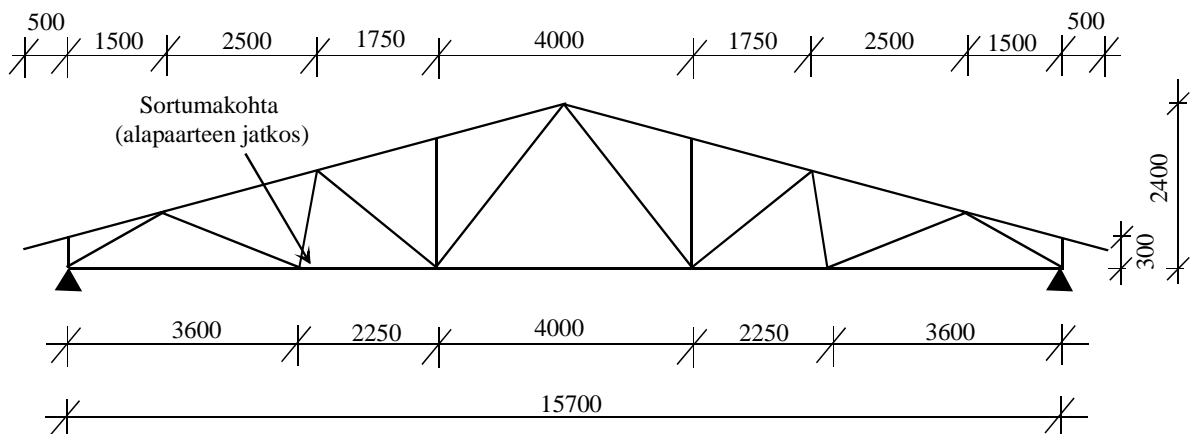
Kattokannatteina olivat harjamalliset puiset ristikot. Ristikoiden sauvojen nurkkaliitoksissa olivat sauvoihin naulatut vaneriset liitoslevyt. Ristikkorakenteesta on periaatekuva alla.

Ristikoista ei ollut saatavissa piirustuksia. Piirros on tehty sortumakohteen vieressä olleen varastorakennuksen kattoristikoista. Kattoristikoiden muoto ja jänneväli olivat samat kuin murtuneissa ristikoissa.

Kuva 4. Sortuneen ristikon periaatepiirros. Mitat ovat sauvojen keskilinjojen mittoja.

Ristikot tukeutuivat päistään teräsbetoniseiniin. Ristikoiden ala- yläpaarteet olivat sahatavaraa, jonka poikkileikkaus mitattiin paikalla ja se oli $44 \times 150 \text{ mm}^2$, ja vinot diagonaalisauvat vastaavasti sahatavaraa $44 \times 100 \text{ mm}^2$. Liitoslevyt olivat sekä 9,8 mm paksua peilikuvacombivaneria että 9,8 mm paksua koivuvaneria. Koivuvanerissa oli ristikkäin yhteensä 7 kpl 1,4 mm paksuja koivuviiluja ja peilivanerissa pintaviilun suuntaiset viilut (4 kpl) olivat 1,4 mm paksua koivuviilua ja pintaviiluja vastaan kohtisuorat sisäviilut (3 kpl ja paksuus 1,4 mm) olivat kuusta. Liitoslevyt oli naulattu ristikon sauvoihin konenauloilla $2,87 \times 64 \text{ mm}^2$ ristikon kummaltakin puolelta.

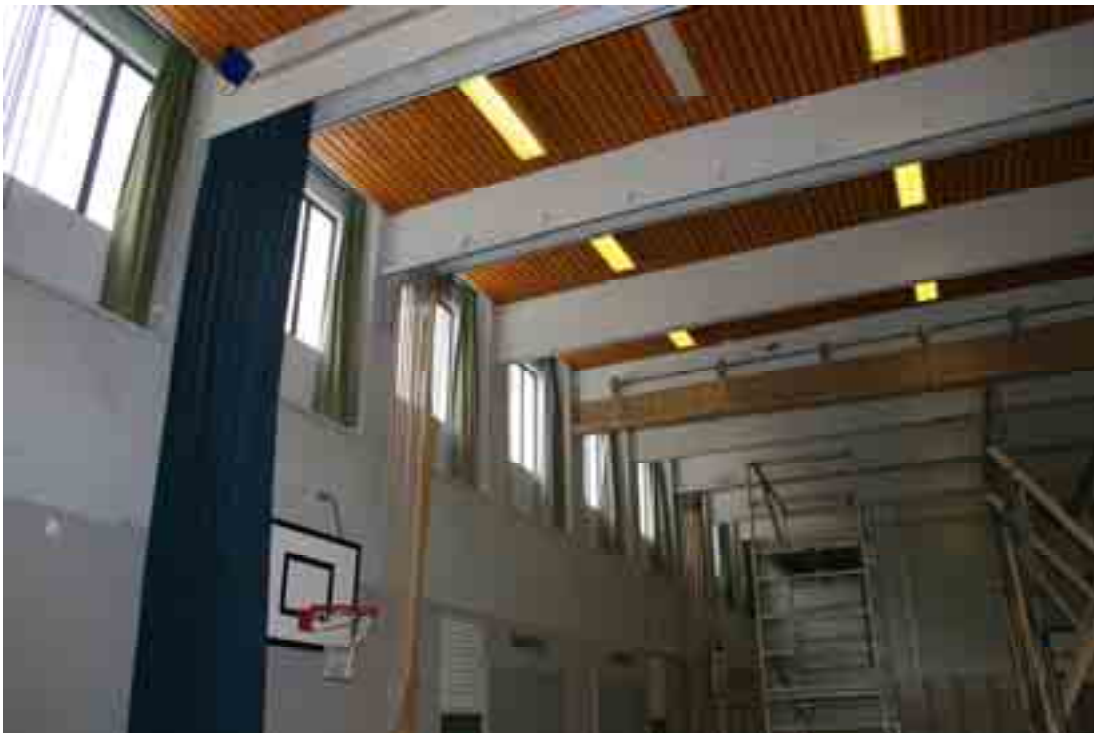
Kuva 6. Laukaan ala-asteen liikuntasali.

Laukaan kirkonkylän ala-asteen liikuntasalin kattorakenteissa havaittiin maanantaina 3.4.2006 kattopalkkien painuneen. Asia havaittiin, kun voimistelunopettaja yritti vetää kattopalkkeihin ripustettua rekkitelineen pystytankoa seinän vierestä paikalleen. Tanko otti kiinni lattiaan eikä vetäminen onnistunut. Samalla hän huomasi halkeamat, joita oli kaikissa yhdeksässä palkissa. Havainnon jälkeen ihmiset poistettiin tilasta. Palkit tuettiin ja lumi poistettiin katolta.

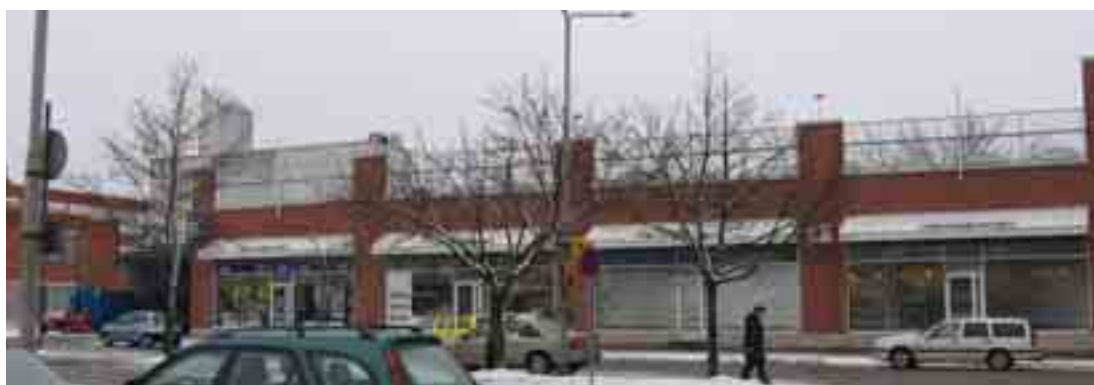
Kuva 9. Yleiskuva rakennuksesta. Rakennuksen yläosassa näkyy pysäköintitasolla olevia autoja ja julkisivun korotusosia.

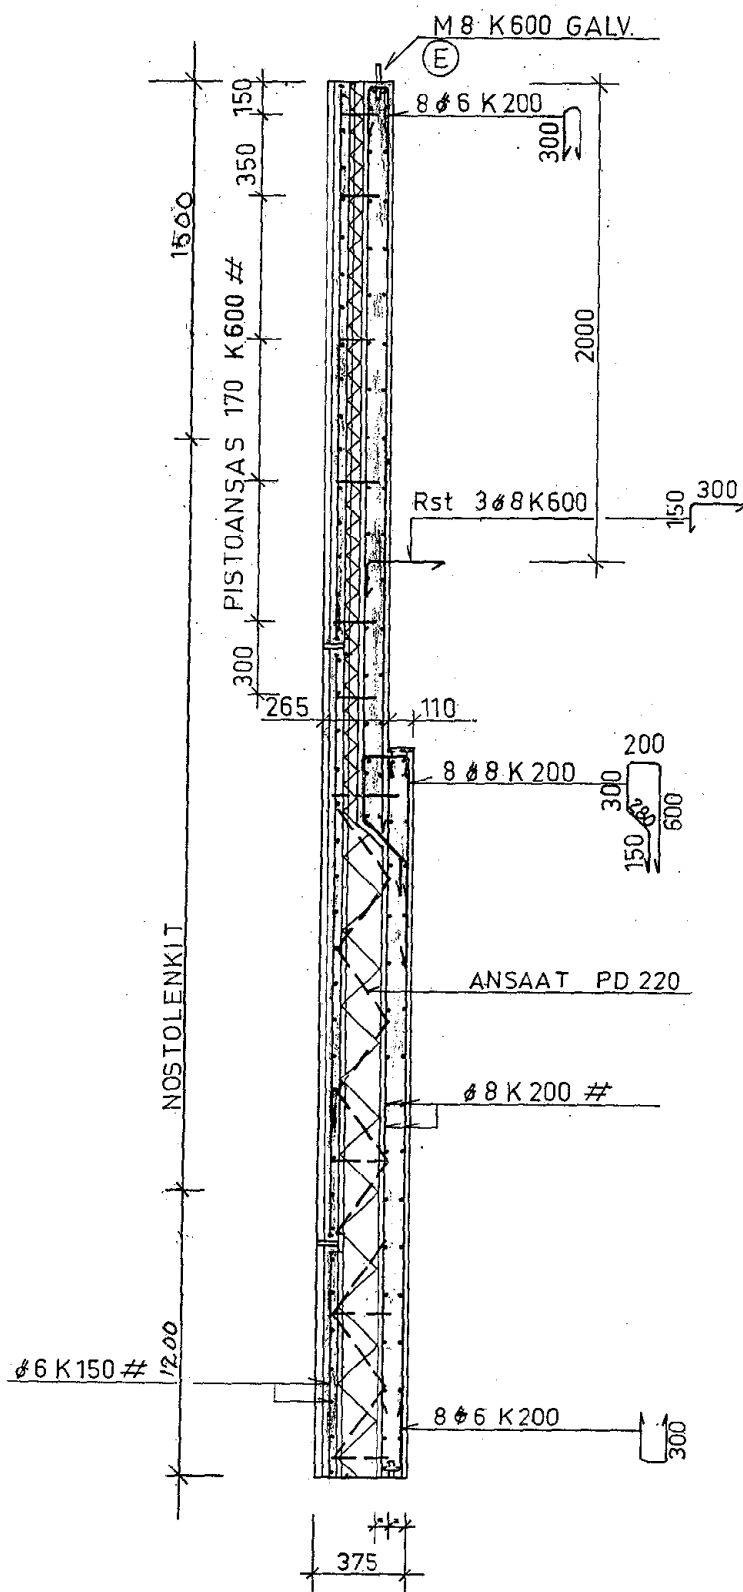
Kuva 11. Erään korkean julkisivuelementin rakenne ja kiinnitystapa.

Elementtien siirtymien lisäksi rakennuksessa oli useissa kohdissa jälkiä suurista siirtymistä ja esimerkiksi halkeamia, joita hyvässä rakennuksessa ei kuulu olla ja kyseessä on siten periaatteellinen suunnittelu ja rakennusvirhe. Halkeamia oli muun muassa kattotasanteen reunapalkissa. Lisäksi ainakin yhdessä kohdassa oli lisäksi havaittu julkisivuelementtien kantavan sisäkuoren siirtymiä, joita ei voida sallia.

Muiden rakennusten osalta vastaavat ongelmat voidaan torjua tekemällä rakennuksiin tarkastuksia, joissa tarkastetaan elementtien välisiä mahdollisia siirtymiä ja halkeamia. Jos niitä havaitaan, syy tulee selvittää. Lisäksi tulee selvittää, mitä vaurioita siirtymät ovat aiheuttaneet ja laatia korjaussuunnitelma.

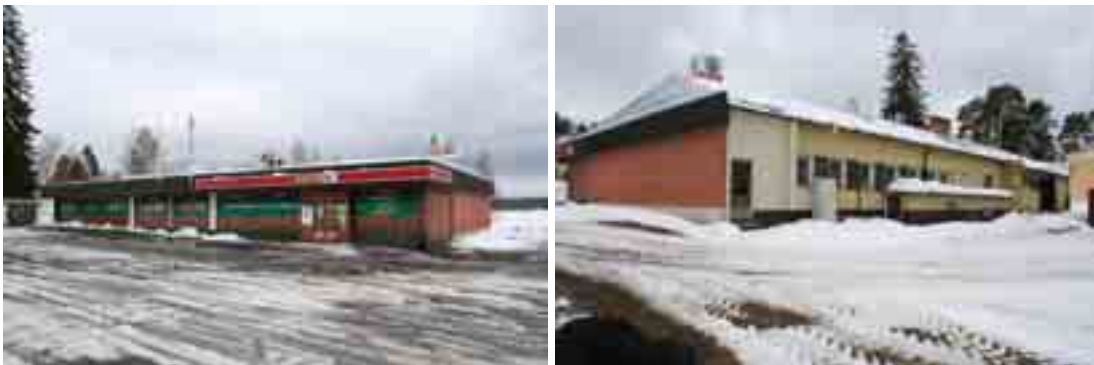
Kuva 12. Kauppa edestä ja takaa.

Kaupparakennuksen katto alkoi vaurioitua 7.4.2006 kello 19.35. Myymälän katosta kuului paukahdus ja samalla kattoa kannattavassa liimapuupalkissa havaittiin taipumaa sekä halkeamia. Myymälän asiakkaana olleet 8 henkilöä ja myyjä poistuivat rakennuksesta, jonka jälkeen paikalle saapui pelastuslaitoksen yksiköitä Keiteleen paloasemalta.

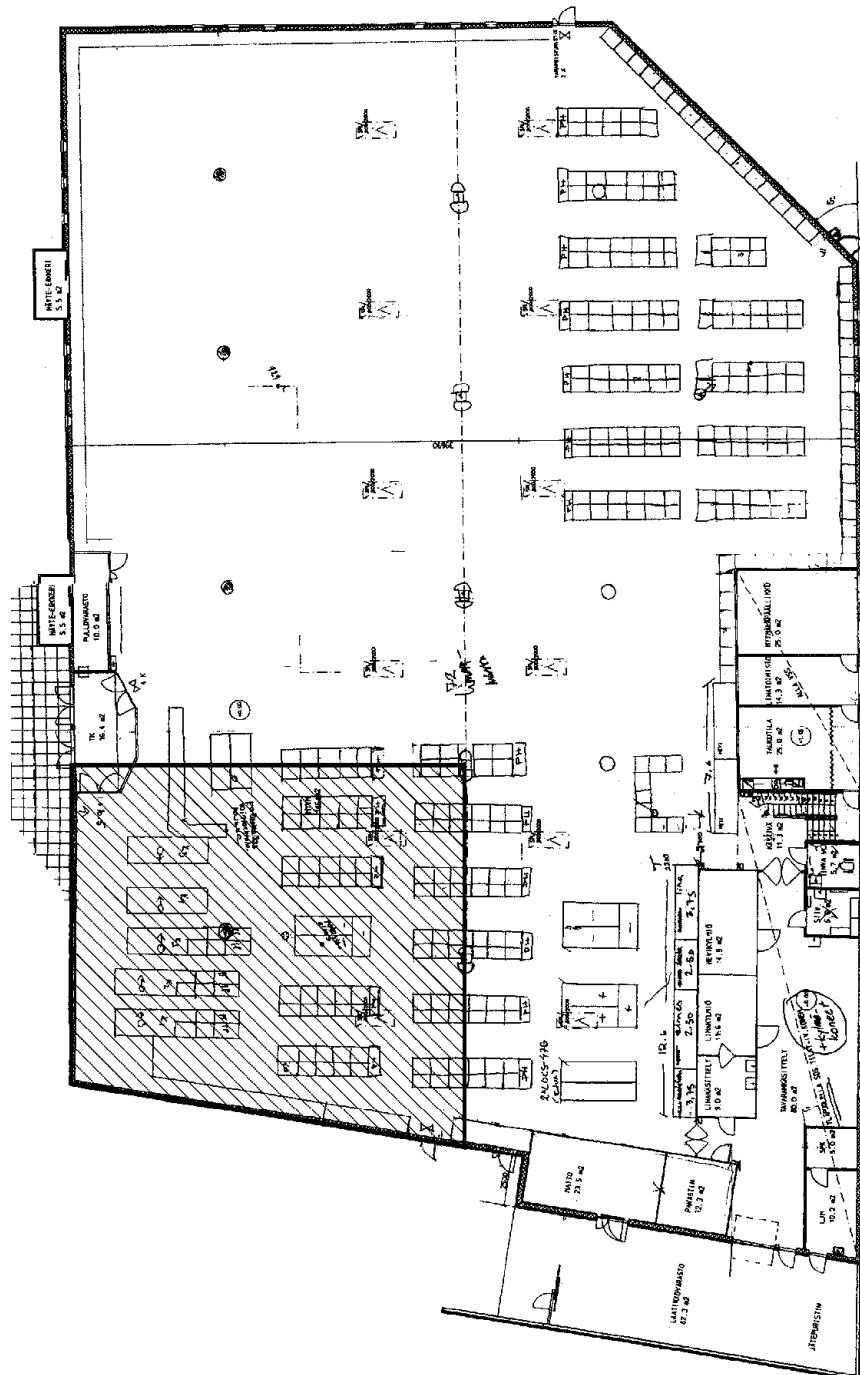
Heti liikkeen avaamisen jälkeen kello 8 tulivat ensimmäiset asiakkaat. Tämän jälkeen kassojen läheisyydessä kuului pieni raksaus. Hetken kuluttua noin kello 8.25 kuului voimakasta rutinaa ja pamahdus. Samassa toinen kassoista huusi, että katto putoaa, kaikki ulos. Henkilökunta kuuli huudon ja alkoi ohjata asiakkaita ulos myymälästä.

Kuva 15. Myymälän pohjapiirros. Kattoromahdus tapahtui kuvan vasempaan alanurkkaan viivoituksella merkityllä alueella.

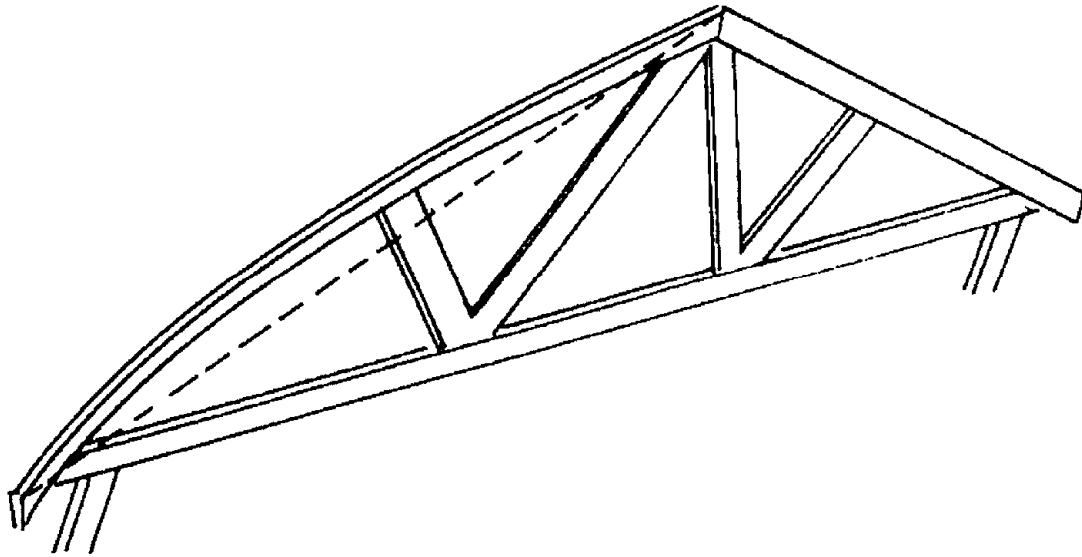
Kuva 18. Periaatekuva kattoristikon yläpaarteiden nurjahtamisesta. Kuva esittää yksinkertaista tilannetta, jossa yläpaarre nurjahtaa koko lappeen pituudelta.

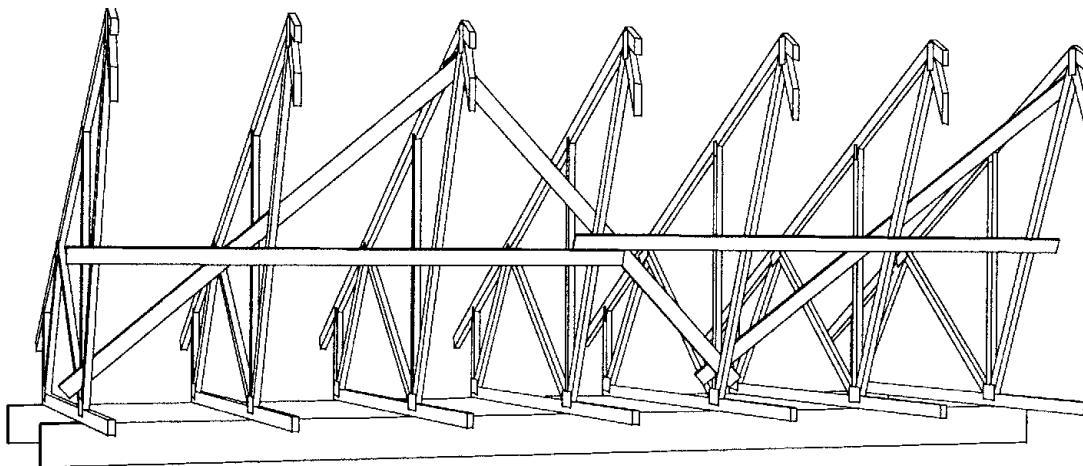
Taulukosta 1 huomataan, että suunniteltu rakenne vaatii puristussauvojen nurjahdustuet. Sortuman aikaisilla kuormilla sauvat nurjahtavat ilman nurjahdustukia, vaikka kuorman ja materiaalin osavarmuuskertoimet ovat kaikki 1.

Kuva 25. Esimerkki siitä, miten kattoristikoiden puristettujen diagonaalien tuennasta tulisi huolehtia. (Kuva: KPM-Engineering Oy).

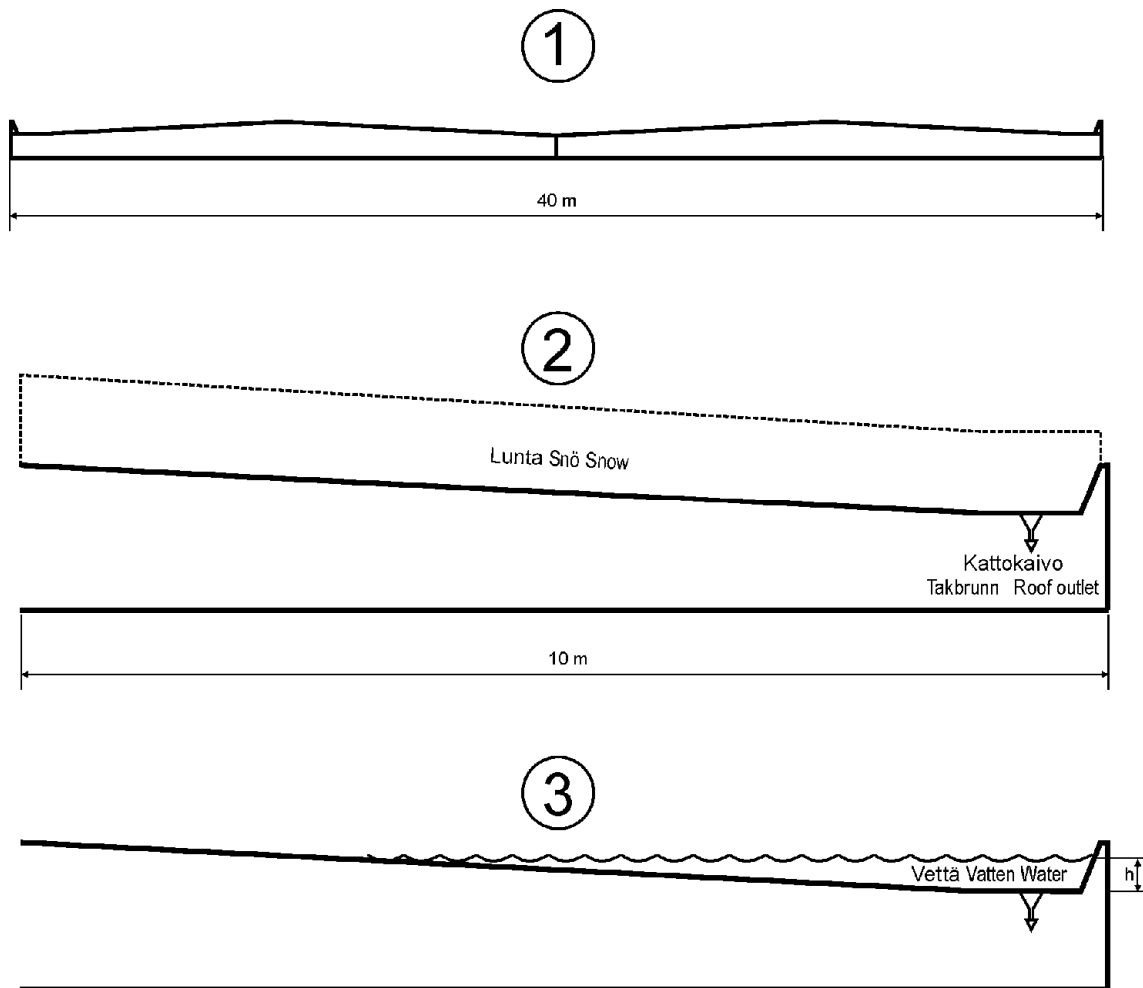
Kattovaurion syntyyn vaikutti se, että vesi johdettiin vain yhteen kattokaivoon melko suurelta alalta (300 m^2). Korotettu räystääs mahdollisti, että suuri määrä vettä kertyi lähelle räystästä eikä muuta reittiä kertyneen veden poistumiseksi ollut. Lisäksi kattokaivon putkisto oli halkaisijaltaan suhteellisen pientä (70 mm) ja huoltotoimenpiteet olivat sellaisia, että kattokaivon tukkeutumista ei saatu estettyä ja huomattua ajoissa.

Kuva 30. Kuvassa 1 on esitetty koko katon muoto ja kuvissa 2 ja 3 räystään puoleinen lape. Kuvassa 2 on tilanne talvella ja kuvassa 3 tilanne, kun lumi on sulanut. Kuva vastaa suurin piirtein tilannetta, jossa lumikuorma on $1,0 \text{ kN/m}^2$ ($\approx 100 \text{ kg/m}^2$). Silloin sulamisveden korkeus $h \approx 30 \text{ cm}$, joka vastaa $3,0 \text{ kN/m}^2$ ($\approx 300 \text{ kg/m}^2$) kuormaa räystäällä.
