Tutkintaselostus

B2/2010Y

Kolmen ihmisen kuolemaan johtanut tulipalo kerrostalossa Tampereella 22.11.2010

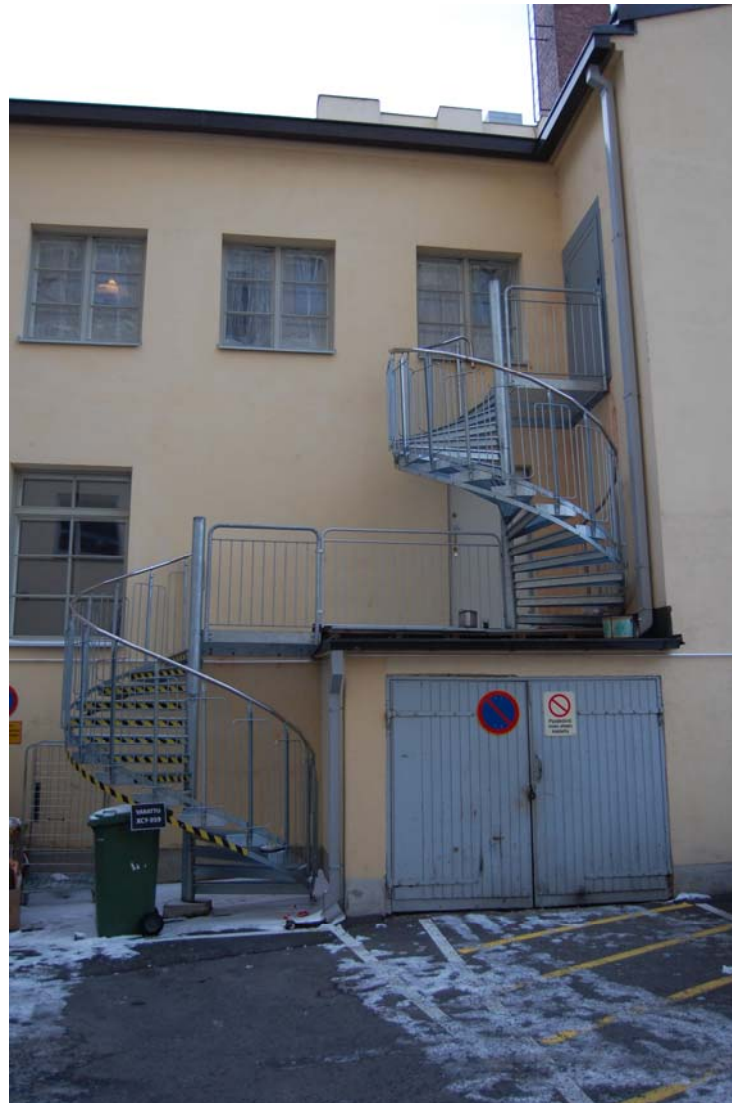
Räjähdyks ja sitä seurannut tulipalo aiheuttivat automaattisen palohälytyksen pitserian yläpuolisen yökerhon sisäänkäynnin luona. Yökerhon takaosassa olleet työntekijät kuullivat palokellojen äänen ja huomasivat palo-oven sulkeutuvan. Työntekijät poistuivat yökerhon takaosasta kierreportaan (kuva 8) kautta sisäpihalle ja tekivät hätäilmoituksen, jossa he kertoivat, että yökerhon sisällä oli yksi siivooja. Hätäkeskuspäivystäjä pyysi soittajaa viemään avaimet pelastuslaitoksen yksikölle.

Matalan siiven sisäinen porrashuone, joka oli siivoojien käyttämä poistumisreitti, kolmannelta kerroksesta kellaritasoon johti ulos sisäpihan takakulmauksesta. Sen lisäksi sisäpihan puolella matalamman siiven kerrokseen oli ulkopuolinen teräsrakenteinen kierreporras (kuva 8), joka oli liiketilojen käytössä.

Kuva 8. Sisäpihan kierreporras (yökerhon poistumistie).

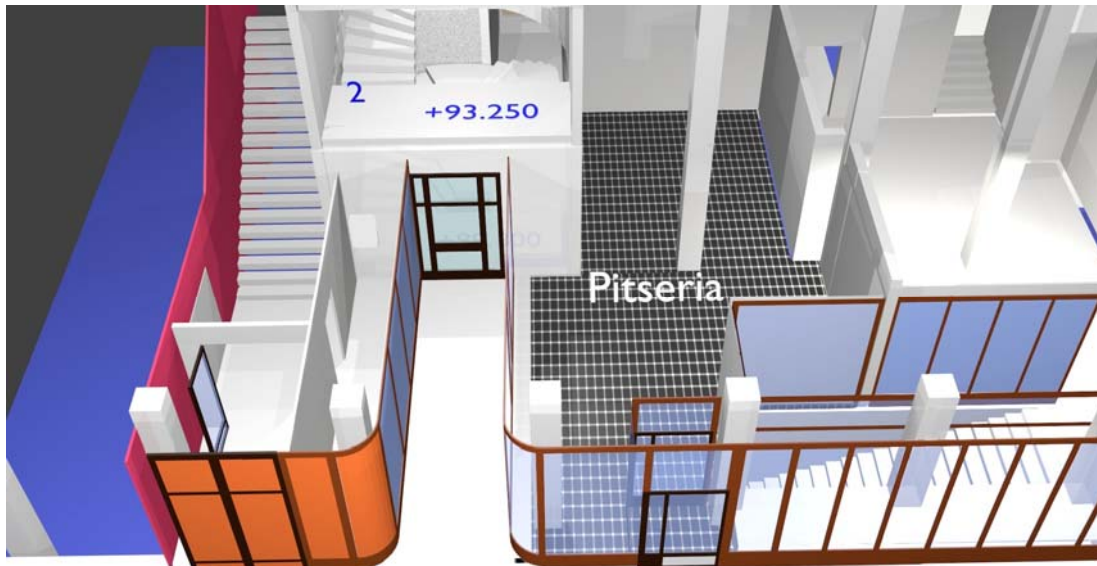
Pizzerian takaosassa (ulko-ovelta katsottuna) sijaitsevat ruuanvalmistus- ja sosiaalityilat rajoittuivat kolmelta sivulta betonirakenteisiin seiniin. Vasen seinä oli yhteinen A-portaan kanssa. Pizzerian etuosassa olevaa asiakaspaikkatilaa rajoittivat lasiset ulkoseinät Hämeenkadun puolelle ja A-portaan porttikäytävän suuntaan. Kellarikerroksen ravintolaan johtavat portaat oli erotettu kyseisestä tilasta lasiseinillä, joihin oli lisätty levytys ja sisustuskipinnoite. Välipohjarakenteet ovat paikalla valettuja betonilaattoja (alalaattapalkisto).

Kuva 9. Pizzeria ja sitä ympäröivät tilat kuvattuna Hämeenkadun puolelta.

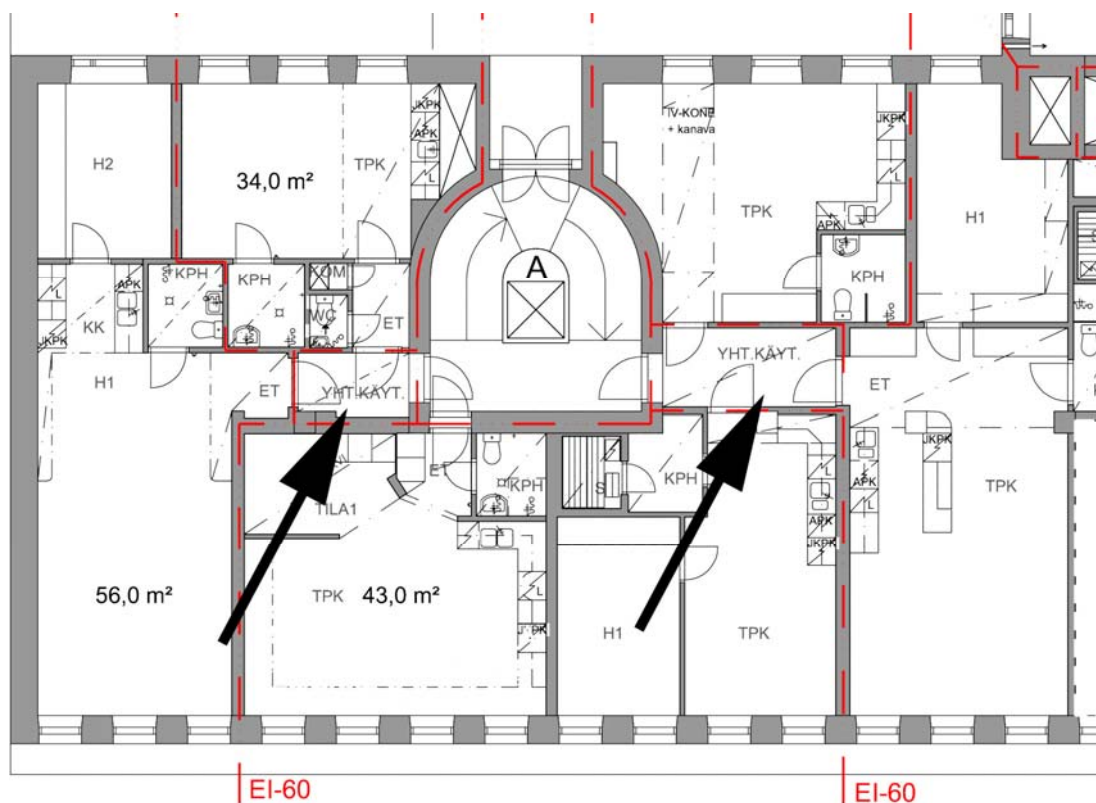
Kaikki asuinhuoneistot muodostavat jokainen oman palo-osastonsa (kuva 11), joiden palonkestovaatimus eristävyuden ja tiiveyden osalta on 60 minuuttia. Asuinhuoneistojen ovien palo-osastoinneissa oli eroavaisuuksia riippuen siitä, oliko huoneistosta suora yhteys porrashuoneeseen vai yhdyskäytävälle. Osassa palo-ovia ei ollut tiivisteitä.

Kuva 11. Viidennen kerroksen asuntojen yhteyskäytävät ja asuntojen palo-osastoinnit.
