## Tutkintaselostus

Y2012-01

# Onnettomuus louhintatyömaalla Espoossa 3.7.2012

### ACCIDENT AT AN EXCAVATION SITE IN ESPOO ON 3 JULY 2012

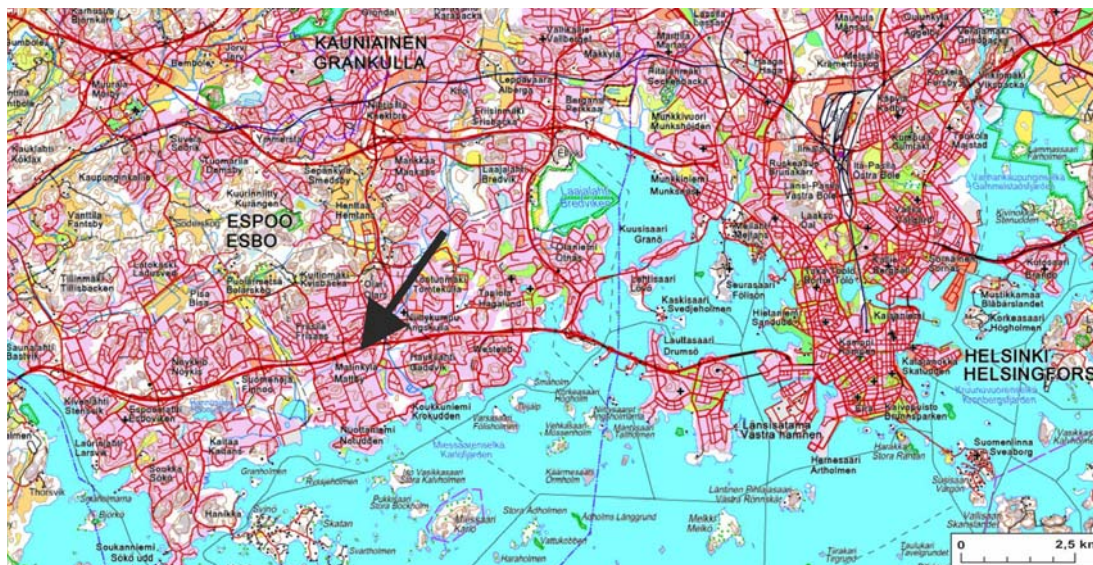
Kuva 1. Onnettomuuspaikka. (KTJ/oikeusministeriö/MML)

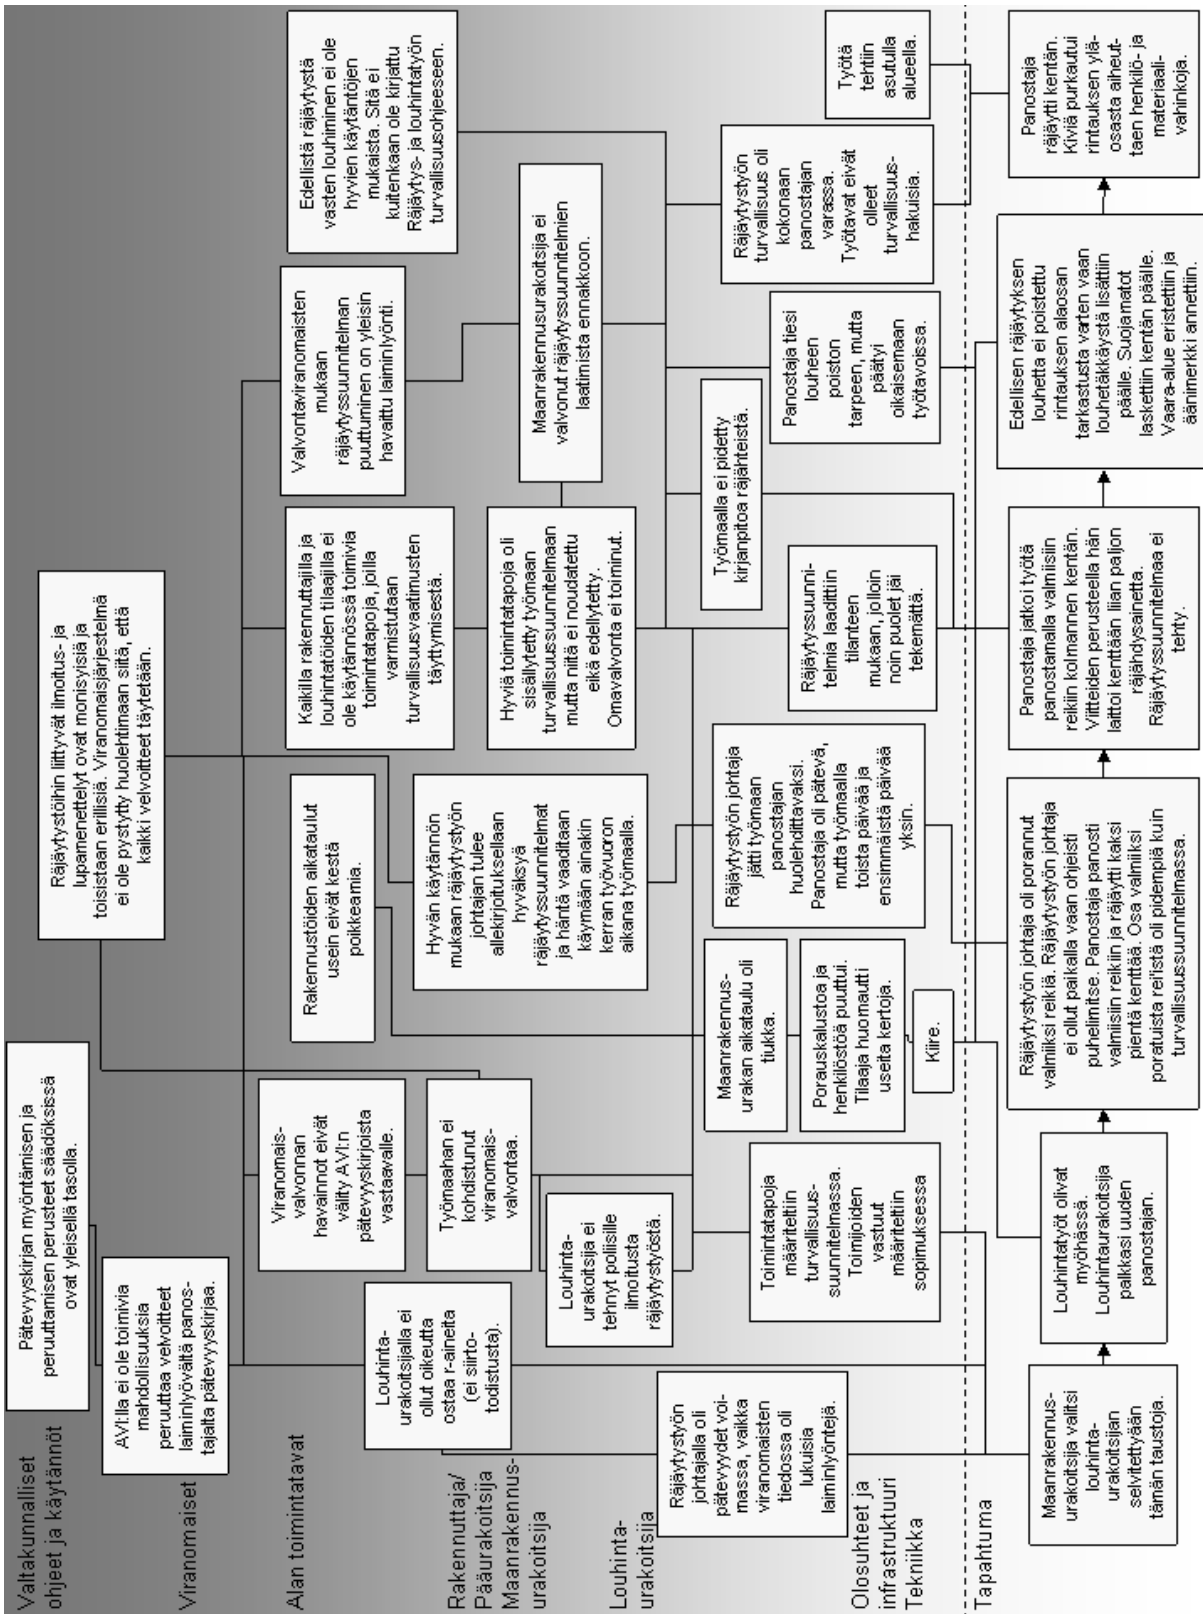
Kuva 7. Accimap-kaavio.

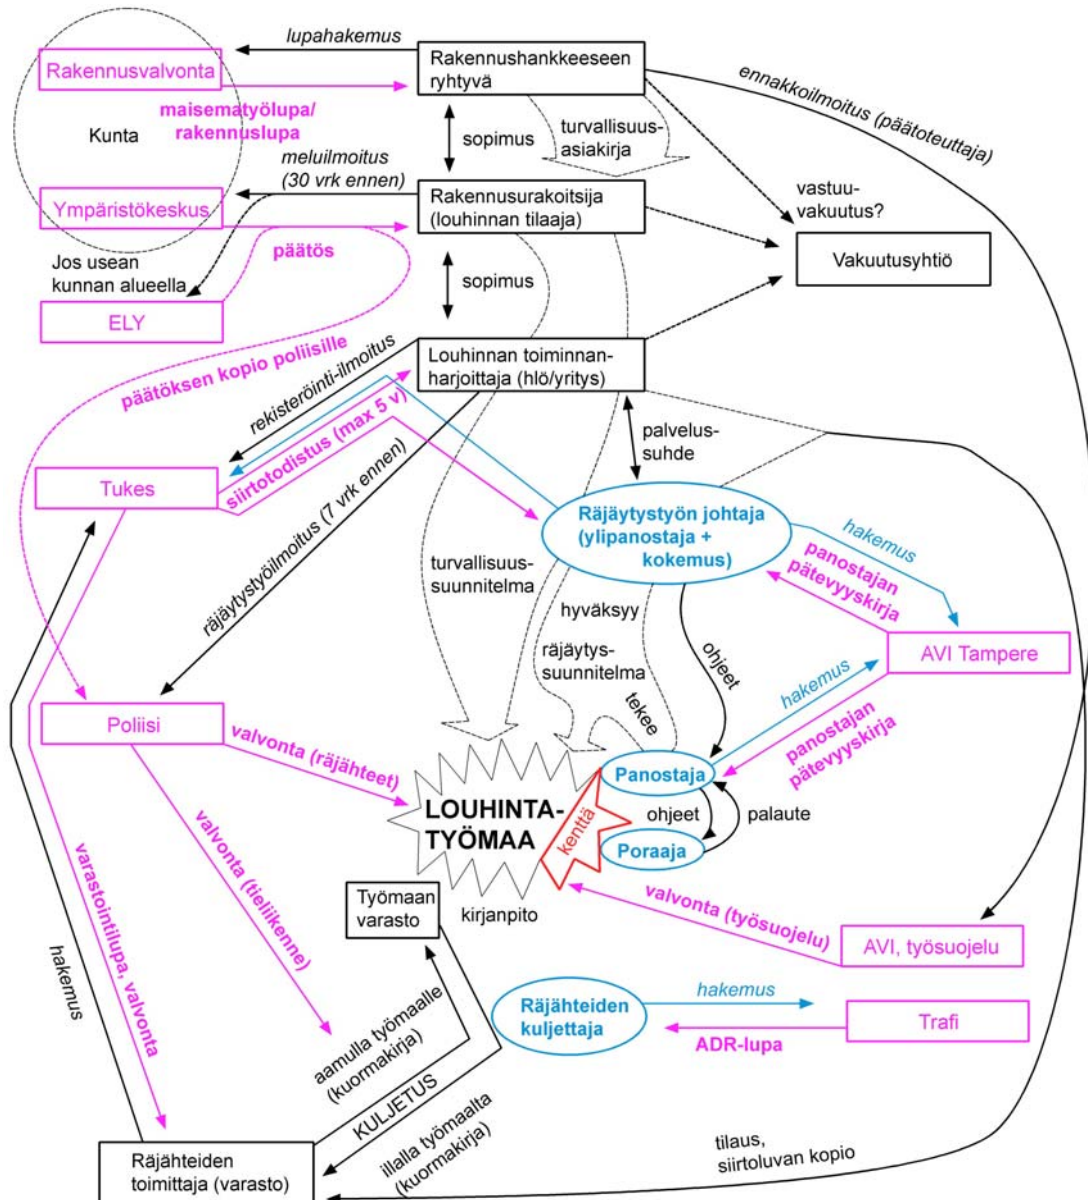
Kuva 8. Rakentamiseen liittyvän louhinnan suunnittelu-, ilmoitus-, lupa- ja viranomaismenettelyjä. Kokonaisuus on monisyinen. Runsaan viranomaistoiminnan keskeisin tavoite on taata turvallisuus.

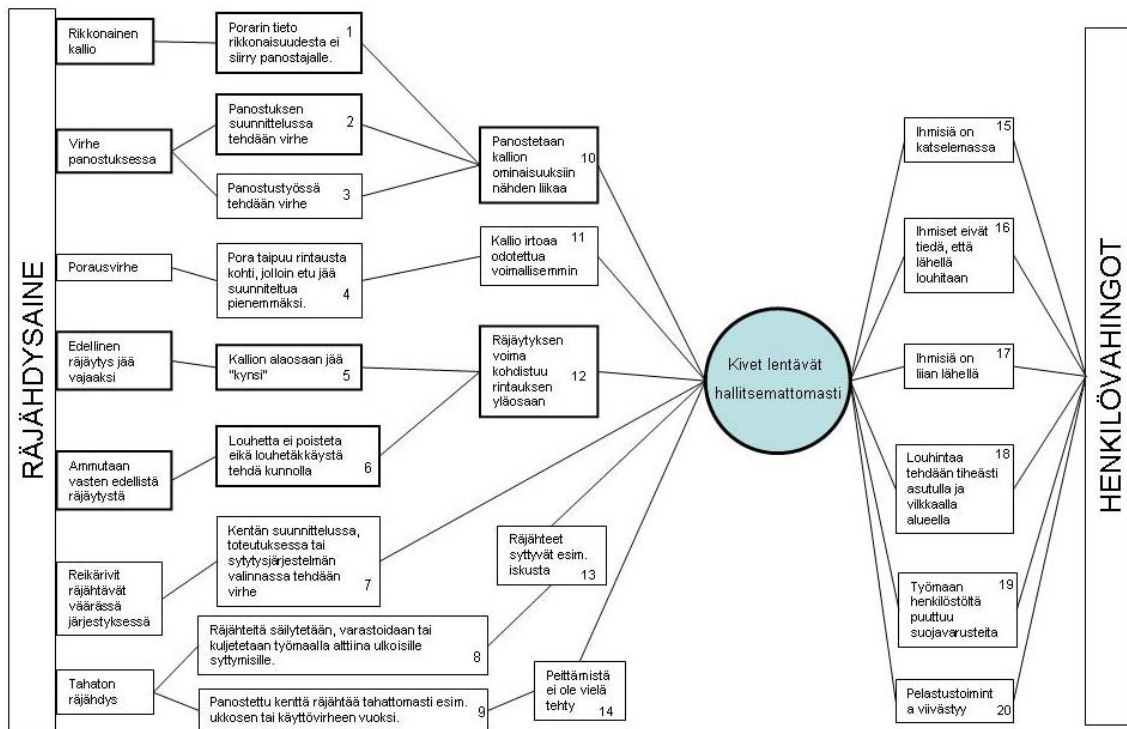
Bow Tie -kaaviossa vasemmalla on energialähde, keskellä epätoivottu tapahtuma (avaintapahtuma) ja oikealla epätoivottu vahinko. Energialähteestä epätoivottuun tapahtumaan kulkee vaihtoehtoisia tapahtumapolkuja, joista tutkinnan kohteena olevaan onnettomuuteen mahdollisesti liittyvät on lihavoitu.

Analyysissa on tarkoitus löytää tapahtumapoluille esteitä, joilla polun mukainen tapahtumaketju estyy. Esimerkiksi numerolla 2 merkittyyn tapahtumaan *Panostuksen suunnittelussa tehdään virhe* liittyvä este voisi olla ristiintarkastus eli toinen henkilö tekee suunnitelman ja toinen tarkastaa sen. Säädösten mukaan panostaja laatii räjäytyssuunnitelman ja räjäytystyön johtaja hyväksyy sen. Jos työmaalla on erikseen panostaja ja räjäytystyön johtaja, toteutuu ristiintarkastus noudattamalla säädöstä.
