## Tutkintaselostus

C 1/2005 R

# Vaihtotyöyksikön ja yhdistelmäajoneuvon yhteentörmäys Mäntyluodossa 10.3.2005

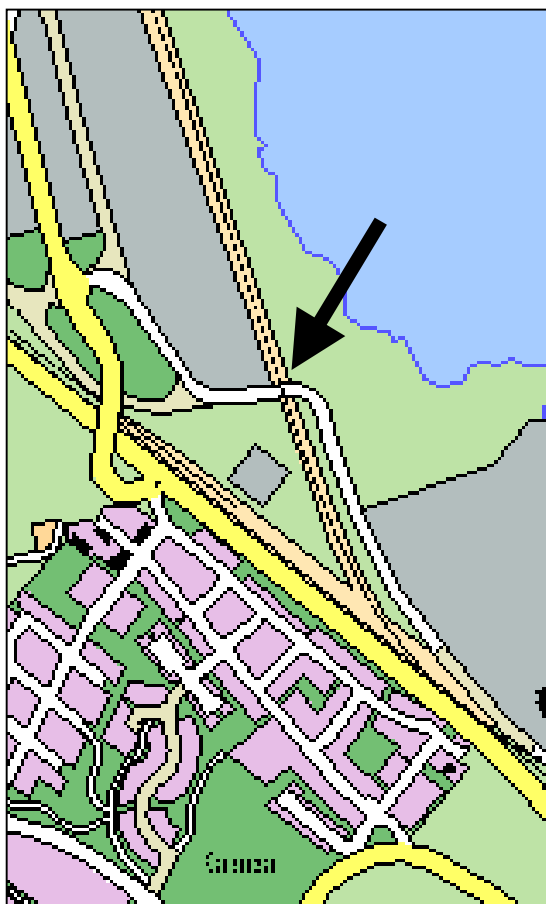
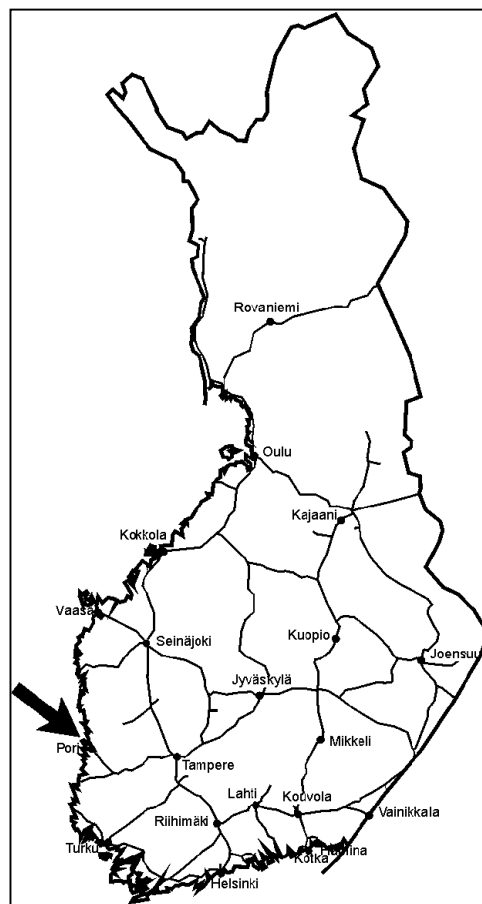
Kuva 1. Tapahtumapaikka, Kirrintien tasoristeys, on merkitty mustalla nuolella. Kuorma-auton kulkusuunta oli kuvassa radan ylittävää tietä pitkin vasemmalta oikealle.
