Tutkintaselostus

B1/2008R

Kuolemaan johtanut Tasoristeysonnettomuus Laukaassa 25.2.2008

FATAL LEVEL CROSSING ACCIDENT IN LAUKAA, FINLAND, ON 25 FEBRUARY 2008

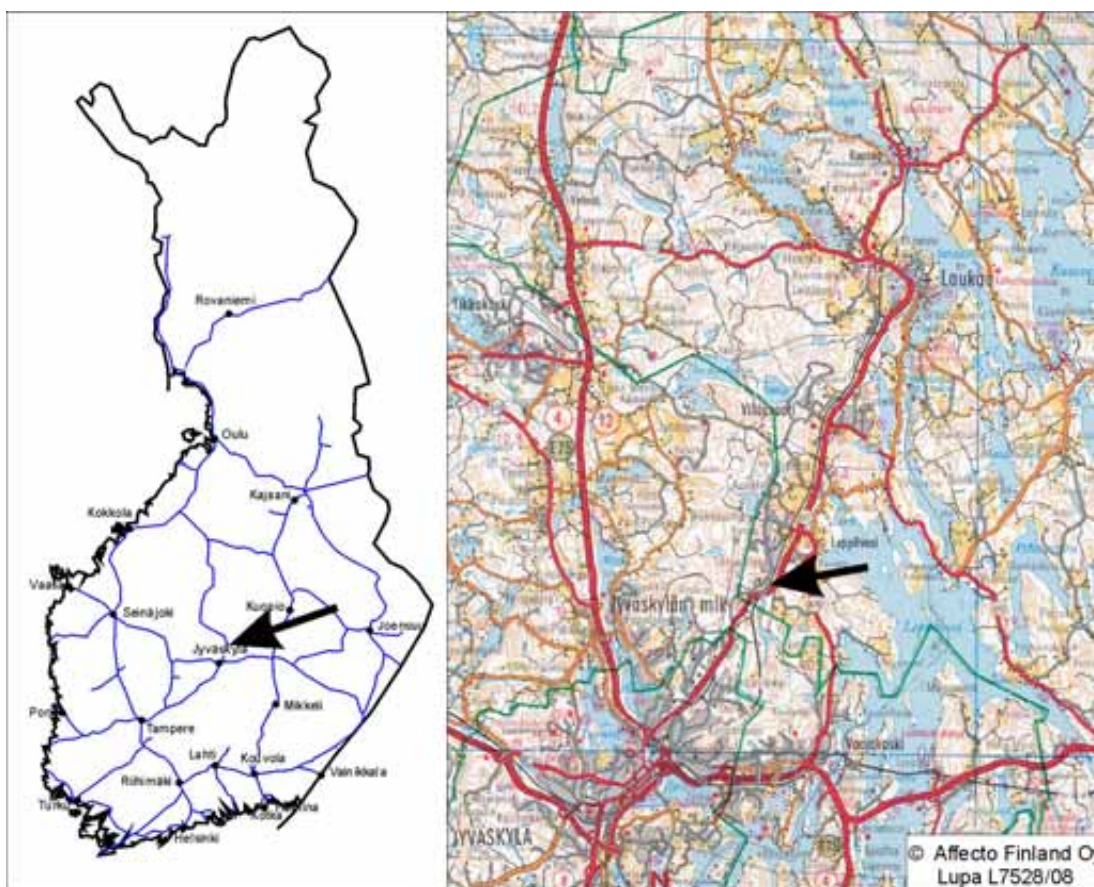
Kuva 1. Onnettomuus tapahtui Jyväskylän ja Laukaan välisellä rataosuudella Kauramaan vartioimattomassa tasoristeyksessä.

Figure 1. The accident occurred on the Kauramaa unprotected level crossing along the line between Jyväskylä and Laukaa.
