## Tutkintaselostus

B2/2008R

# Raitiovaunujen yhteentörmäys Mäkeläkadulla Helsingissä 13.6.2008

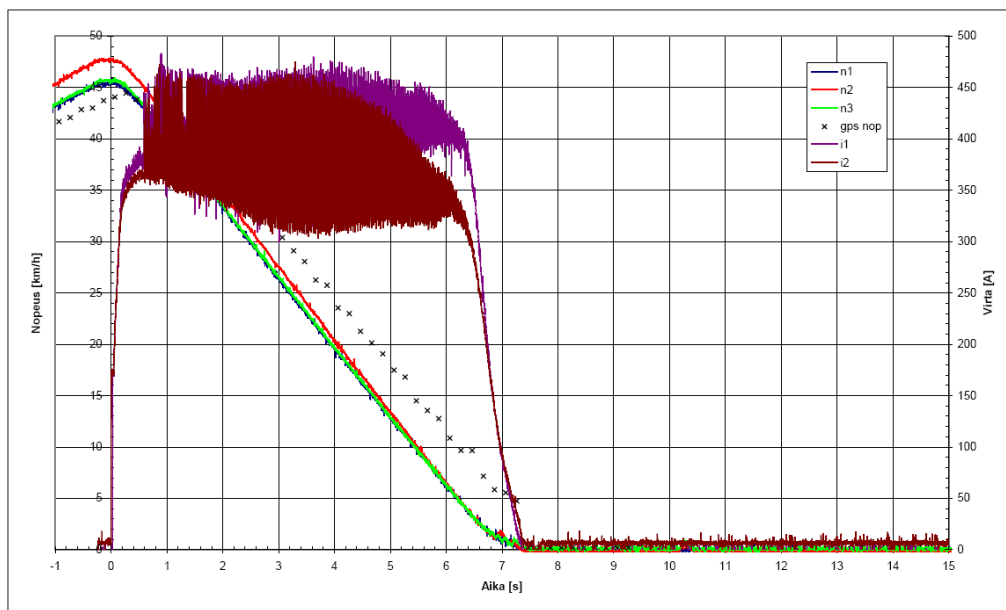
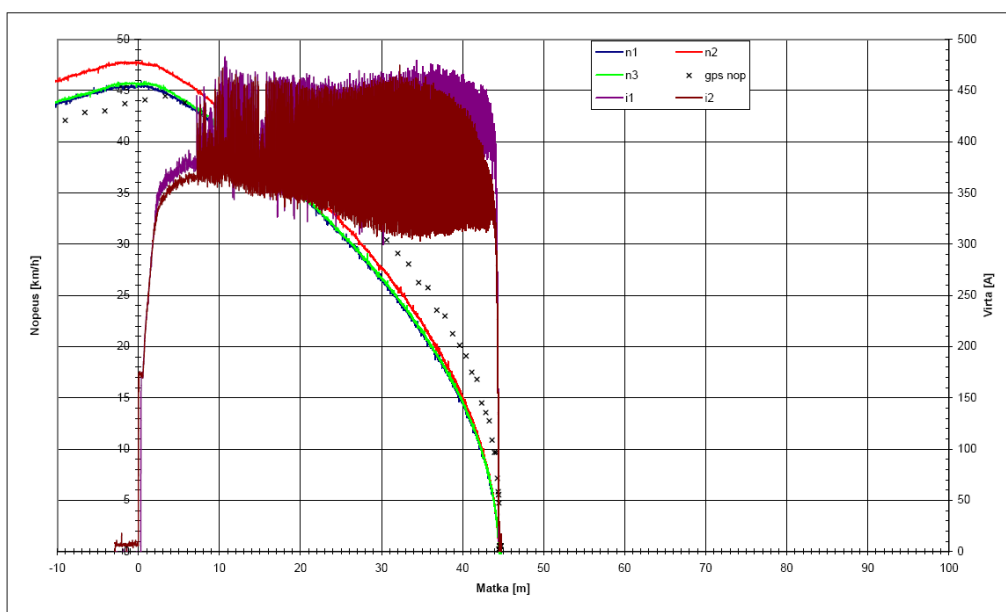
Kuivalla kiskolla vaunu pysähtyi 40 km/h:n nopeudesta sähköjarrulla 45 metrin matkalla 7,5 sekunnissa (liite 2, kokeet 1–3 ja 5) ja keskihidastuvuus oli 1,7 m/s<sup>2</sup>. Pikajarrutuksella (sähköjarru + kiskojarra + hiekoitus) vaunu pysähtyi 29 metrin matkalla 4,1 sekunnissa (liite 2, kokeet 6 ja 7) ja keskihidastuvuus oli 2,8 m/s<sup>2</sup>.

**Kuva 4. Koe 5. Täysivoimainen sähköjarrutus nopeudesta 40 km/h, kuiva kisko. Kuvassa n1 = 1. teliltä mitattu nopeus, n3 = 2. teliltä (keskiteli, jossa ei ole ajomoottoria) mitattu nopeus, n2 = 3. teliltä mitattu nopeus, gps nop = GPS-laitteella mitattu vaunun nopeus, i1 = 1. telin sähkömoottorin jarrutusvirta ja i2 = 3. telin sähkömoottorin jarrutusvirta.**

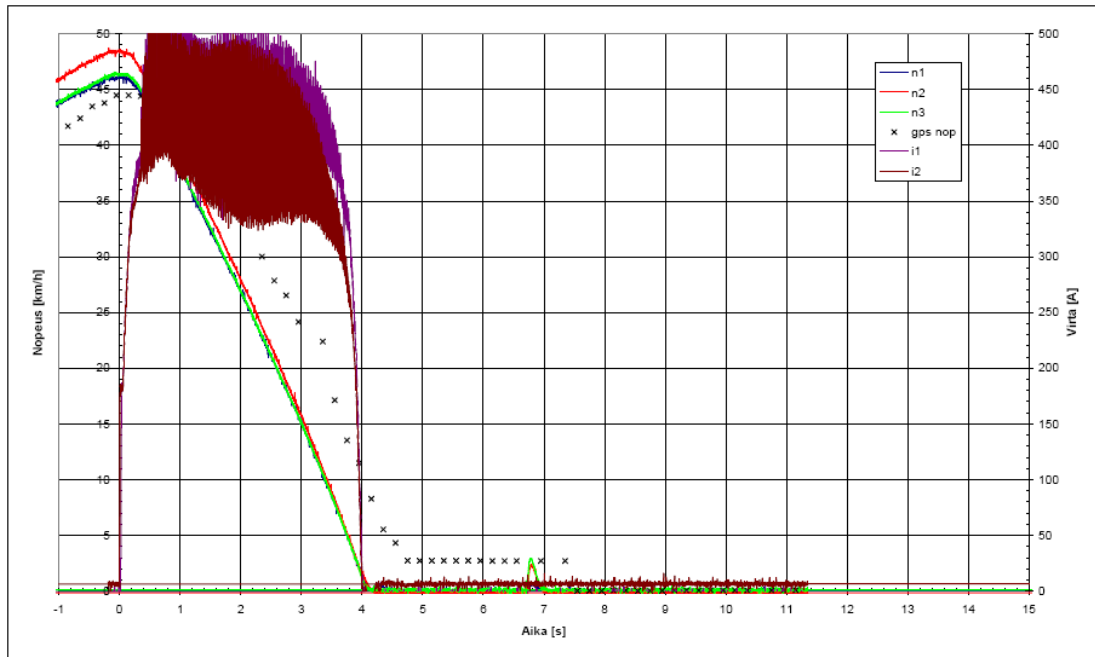
Kuva 5. Koe 6. Pikajarrutus nopeudesta 40 km/h, kuiva kisko.

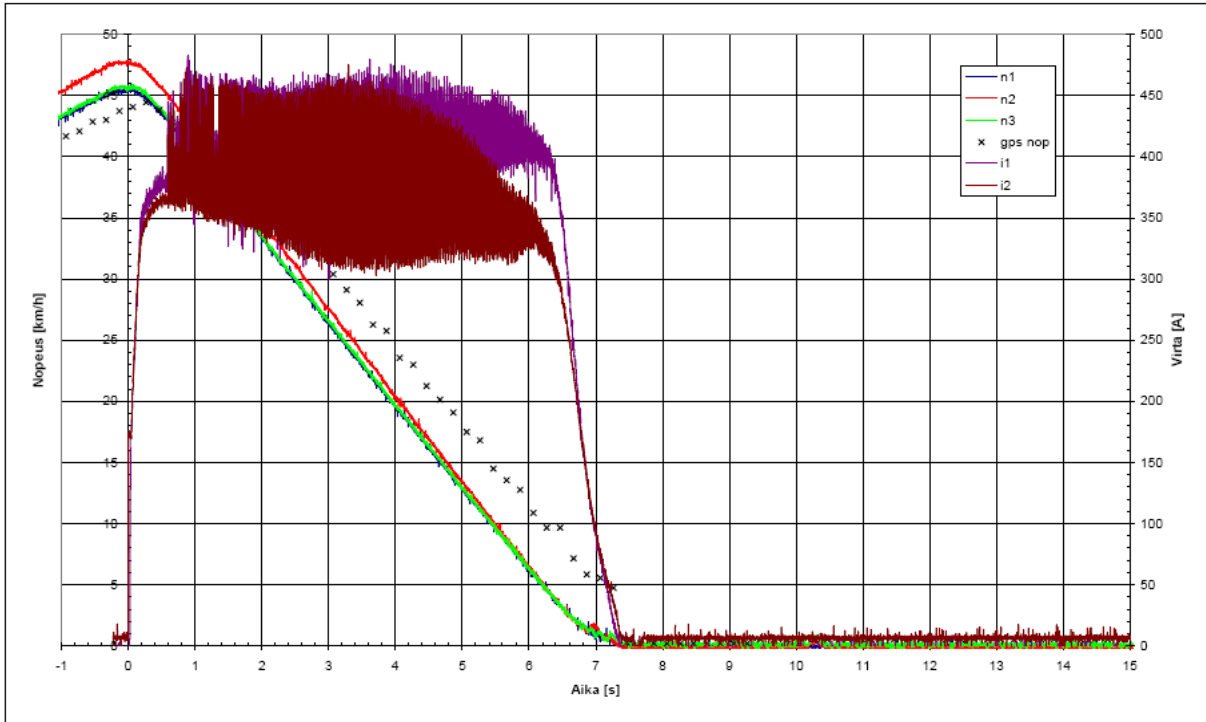
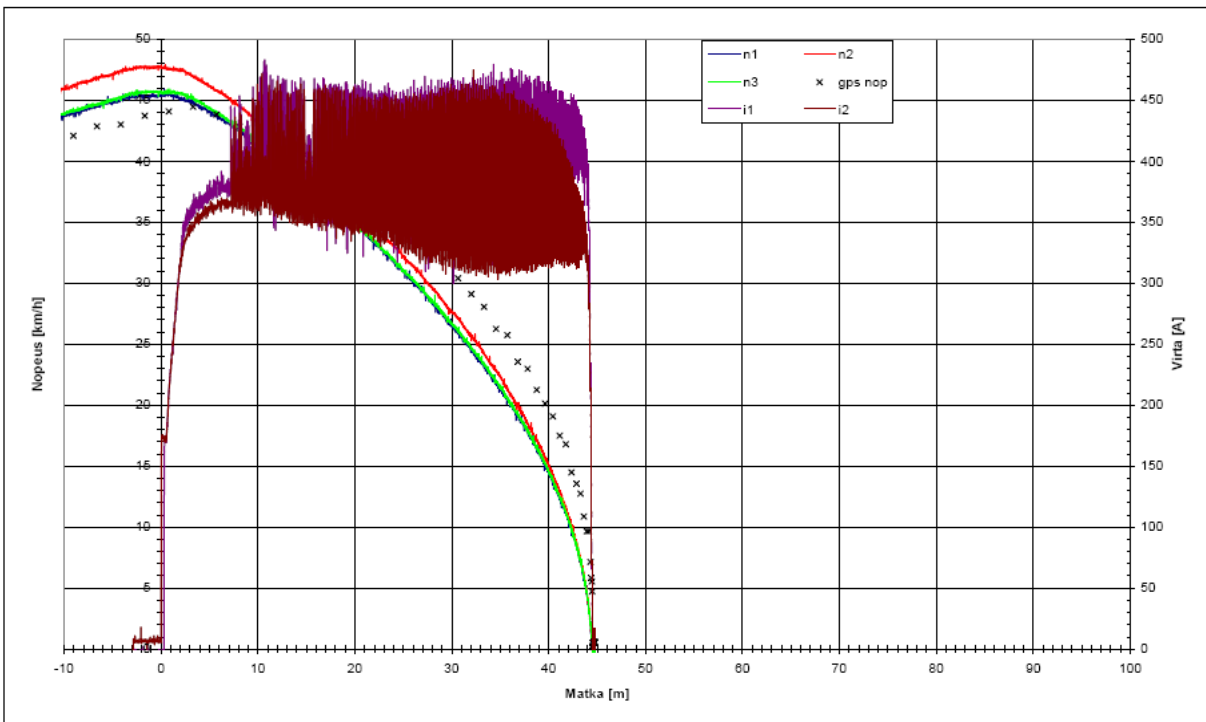
Koe 2. Kuiva kisko. Täysivoimainen sähköjarrutus nopeudesta 40 km/h.

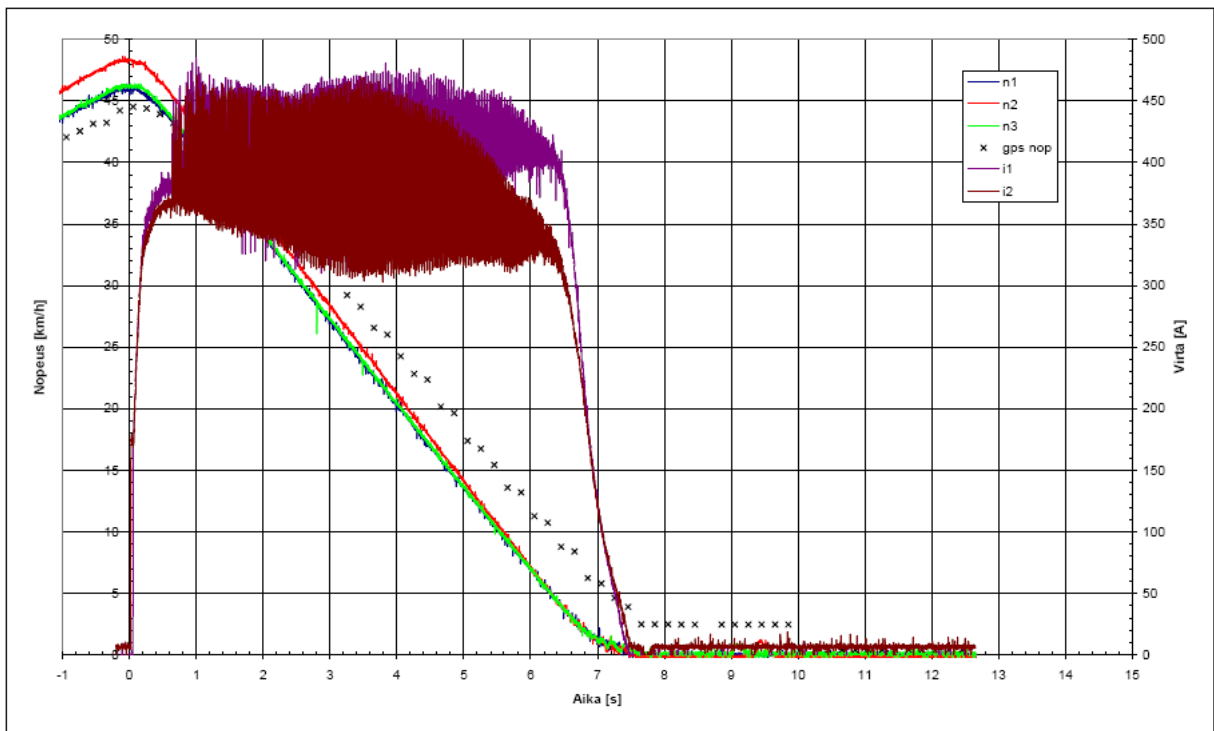
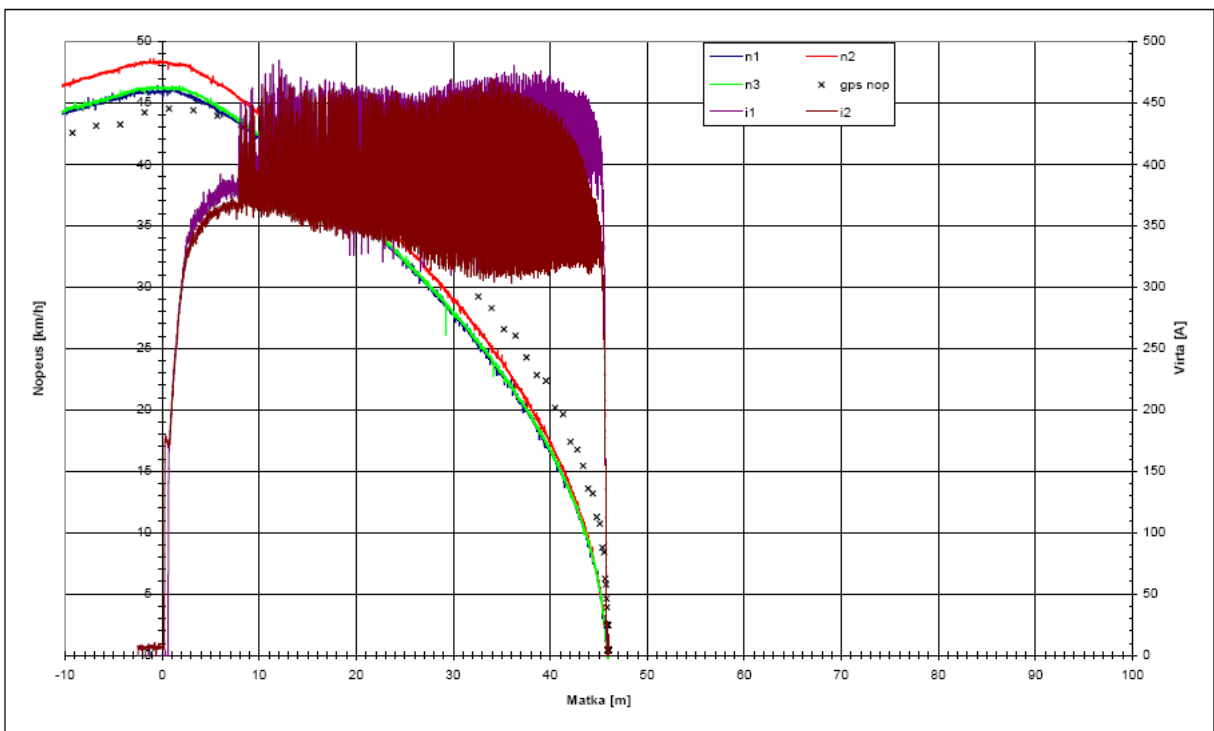
Koe 3. Kuiva kisko. Täysivoimainen sähköjarrutus nopeudesta 40 km/h.

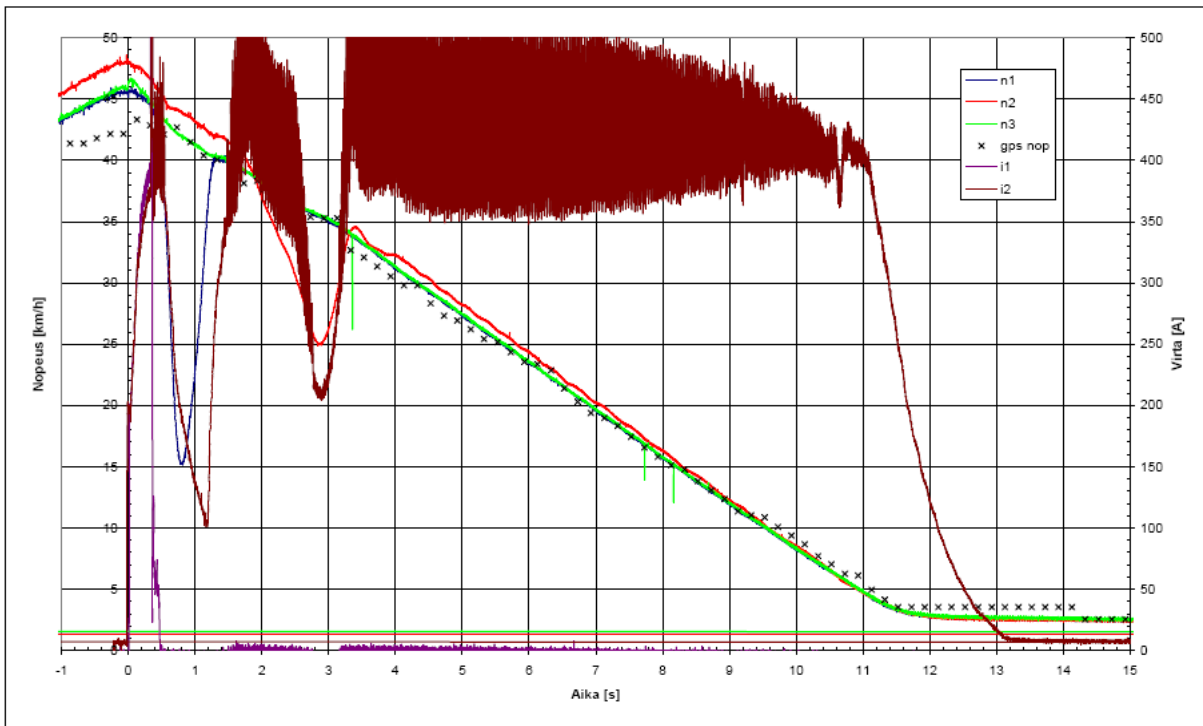
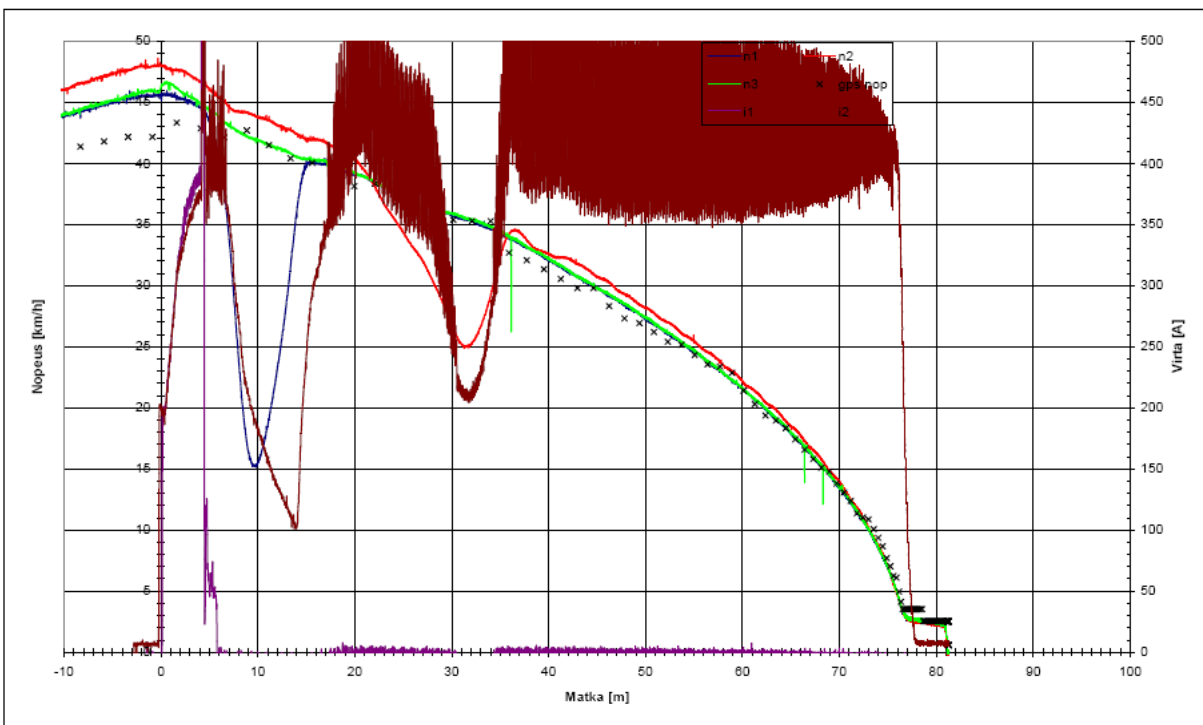
Koe 4 Kuiva kisko. Pikajarrutus nopeudesta 40 km/h. Kuljettajalle varoitus maavuodosta, 600 V sulake palanut, ajomoottori A pois käytöstä.

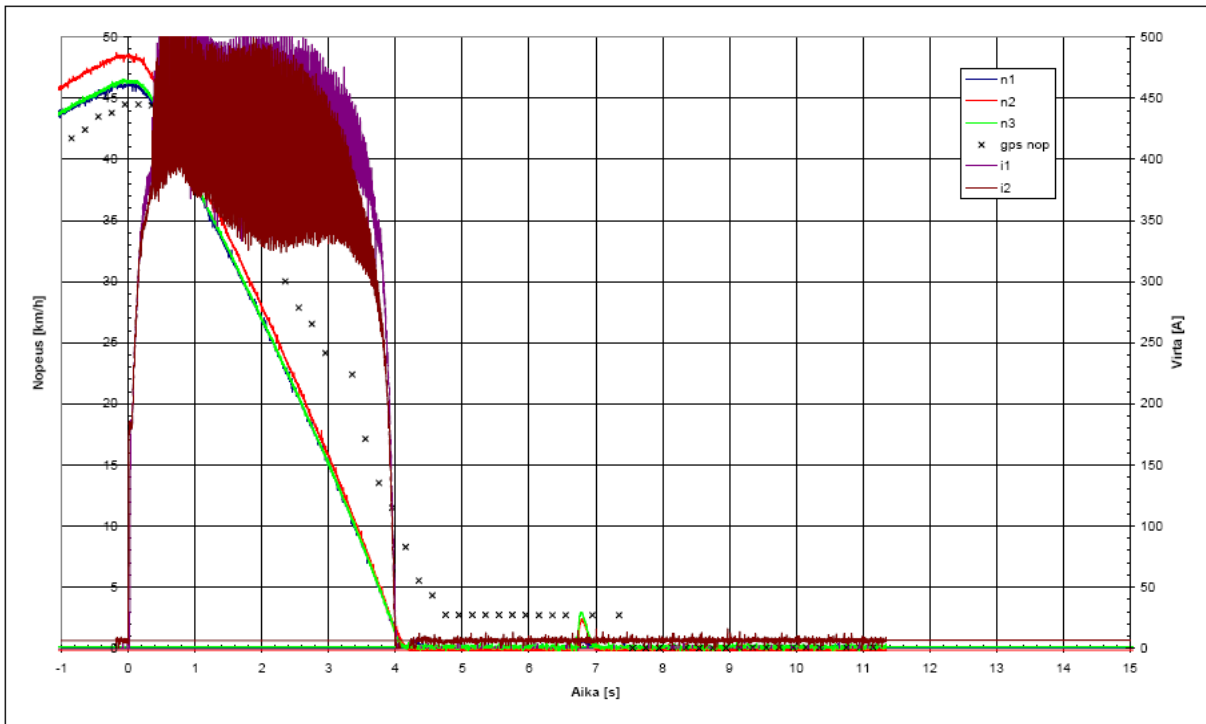
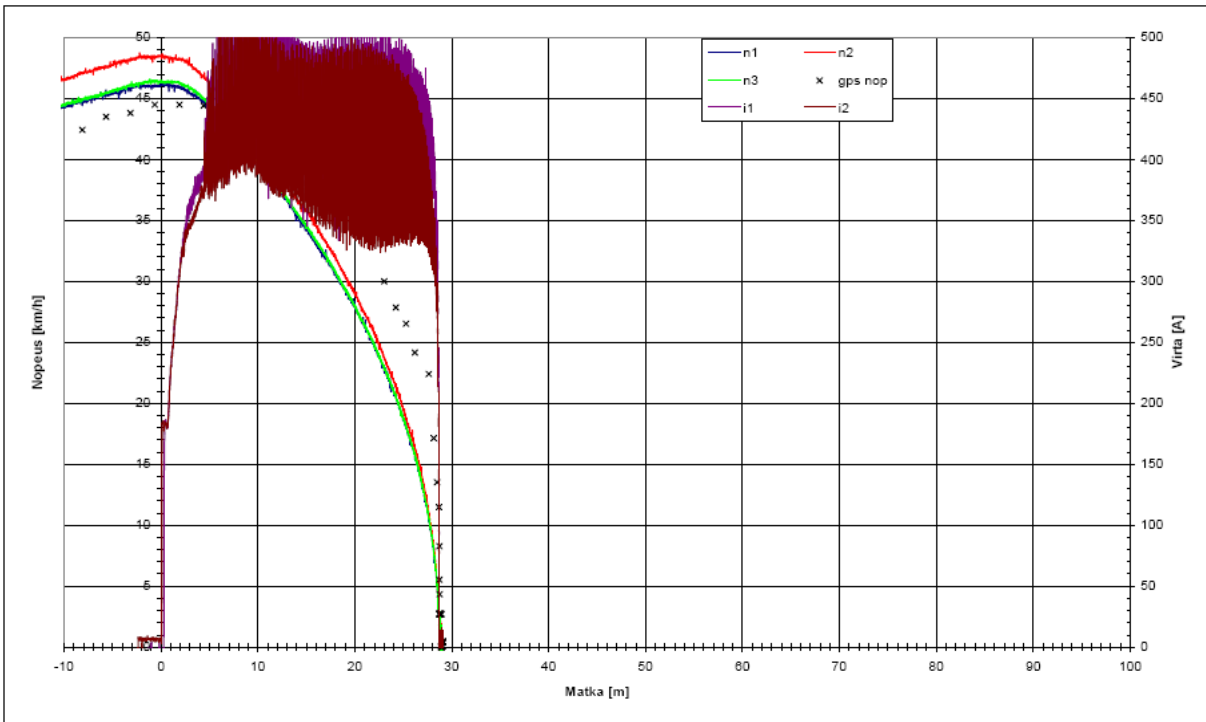
Koe 6. Kuiva kisko. Pikajarrutus nopeudesta 40 km/h.

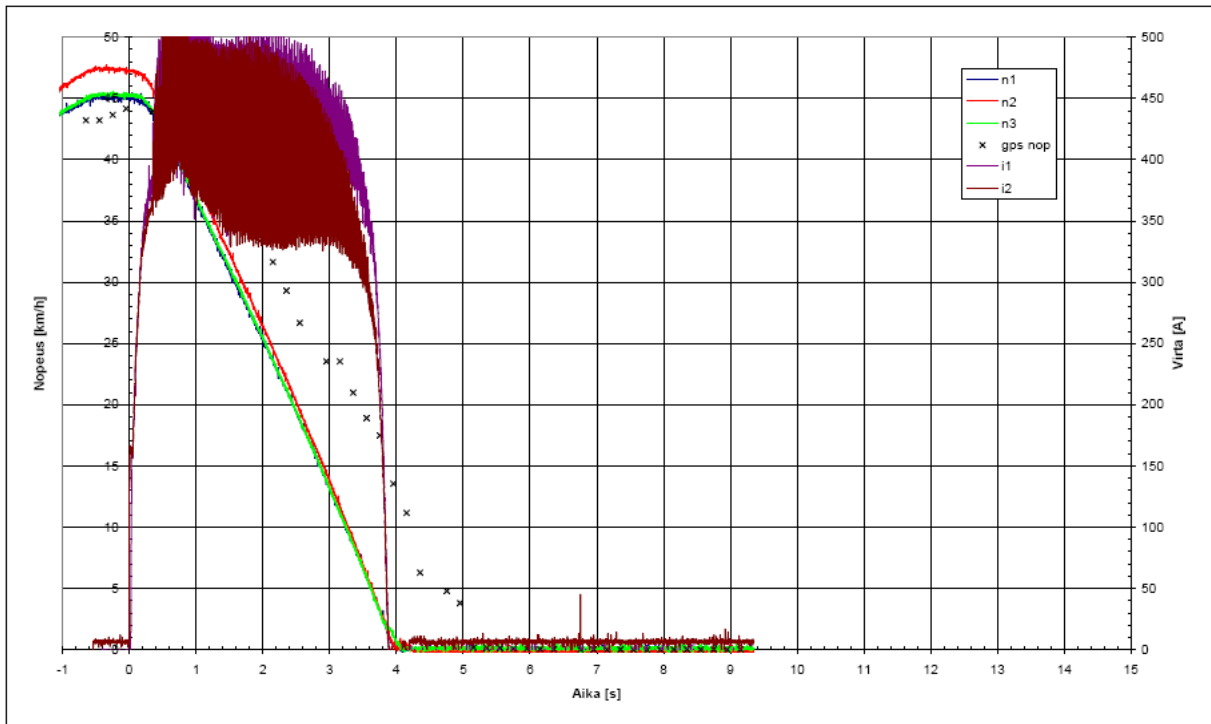
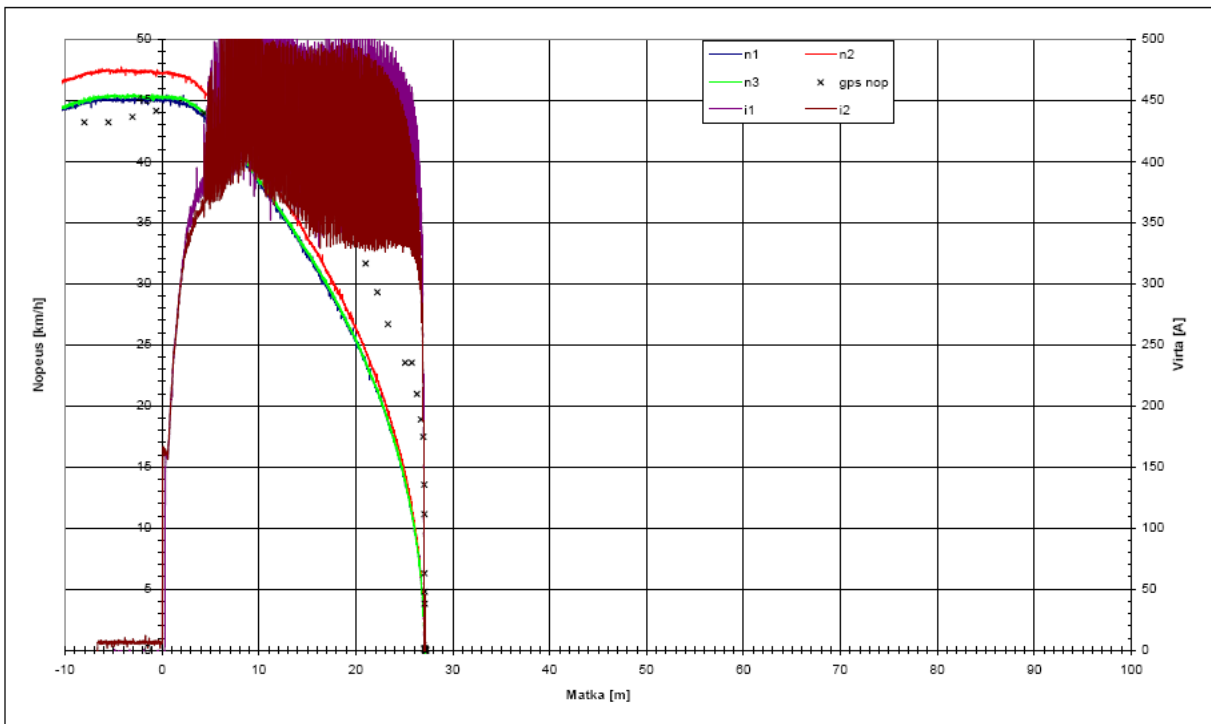
Koe 7. Kuiva kisko. Pikajarrutus nopeudesta 40 km/h.

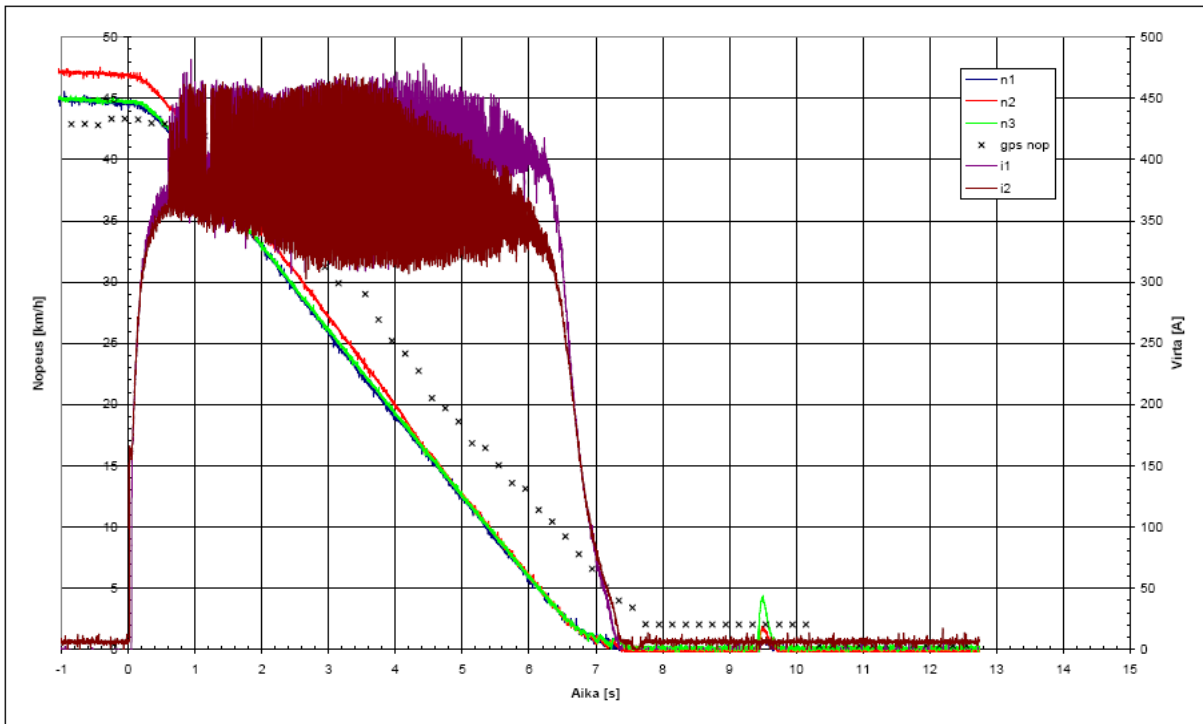
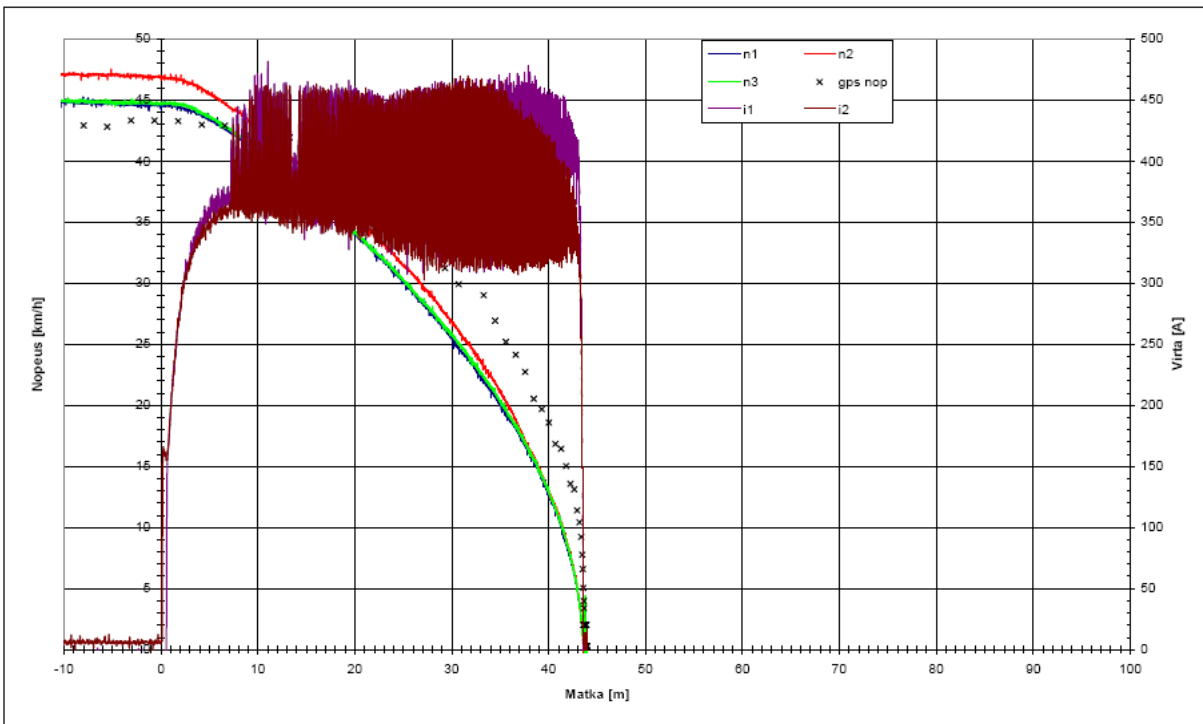
Koe 8. Kiskon liukastus 1 % liuksella jarrutusalueella 15–40 m. Täysivoimainen sähköjarrutus nopeudesta 40 km/h. Ei luistoja.

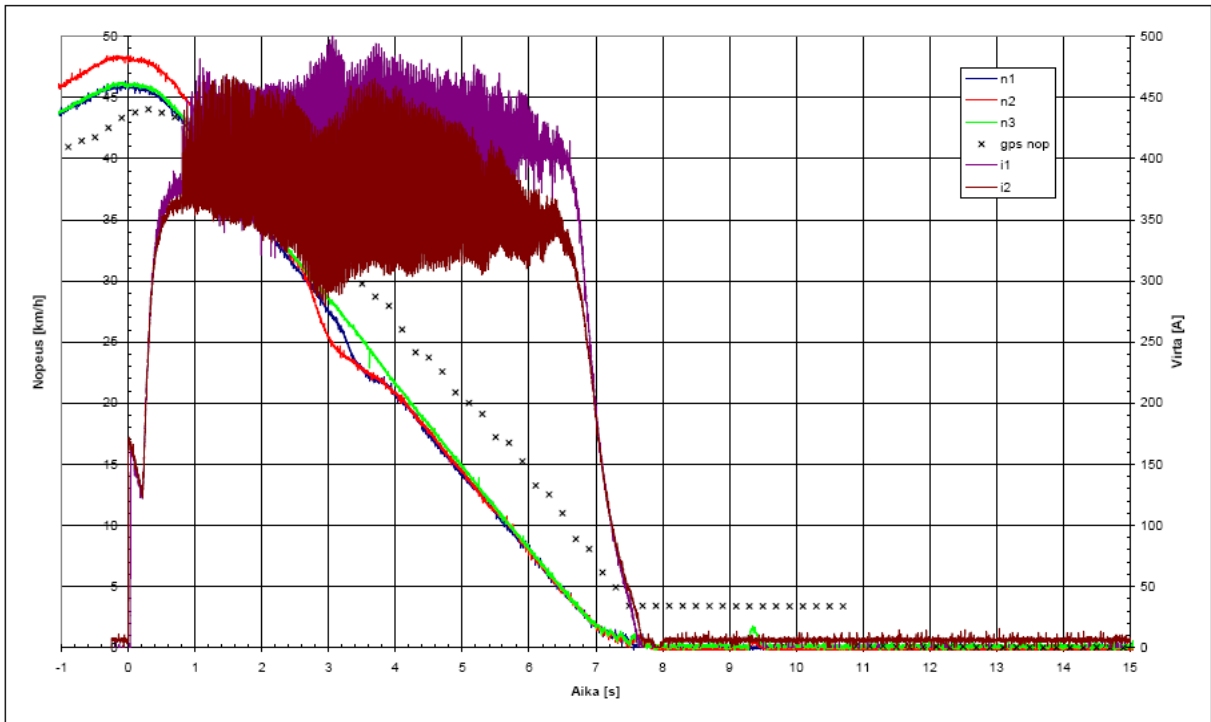
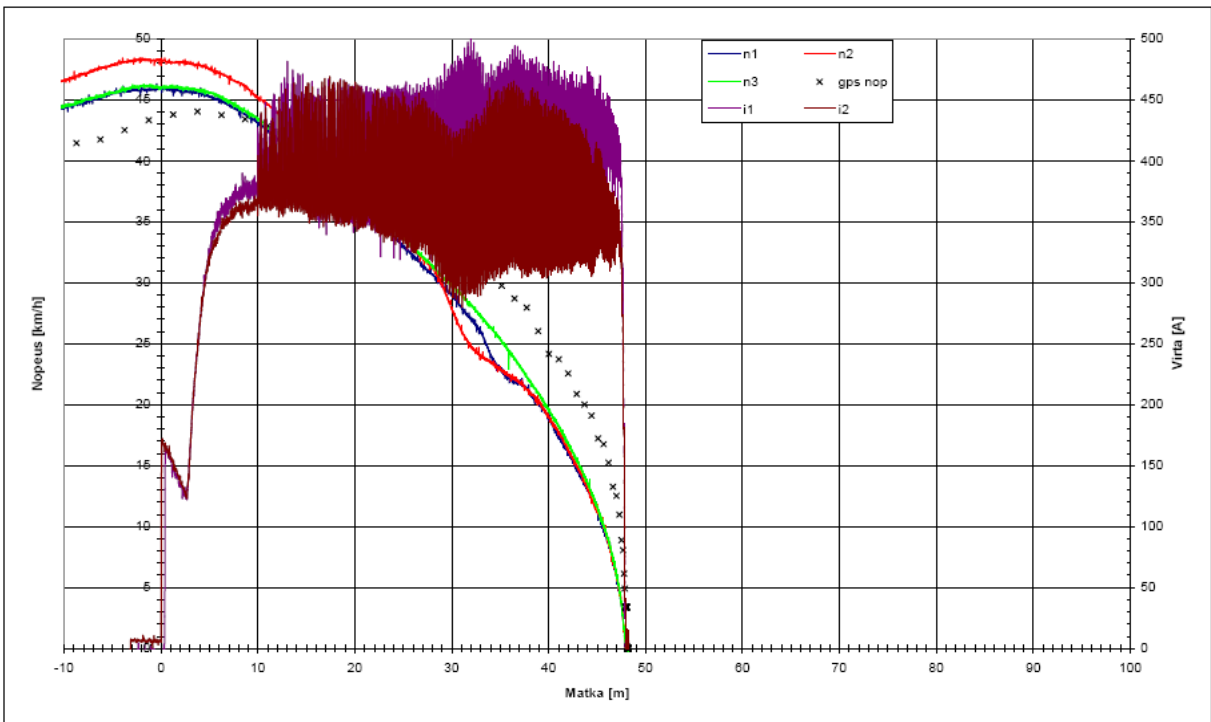
Koe 9. Kiskon liukastus 1 % liuksella jarrutusalueella 15–40 m. Täysivoimainen sähköjarrutus nopeudesta 40 km/h. Hieman lievää luistoa.

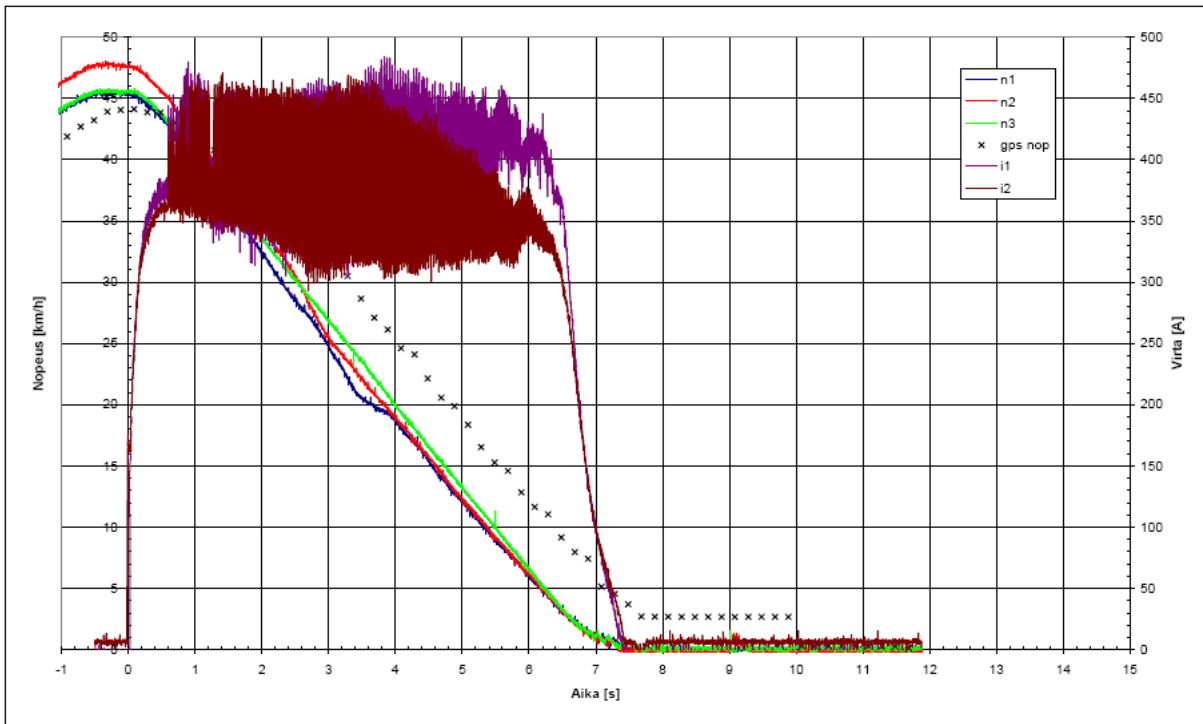
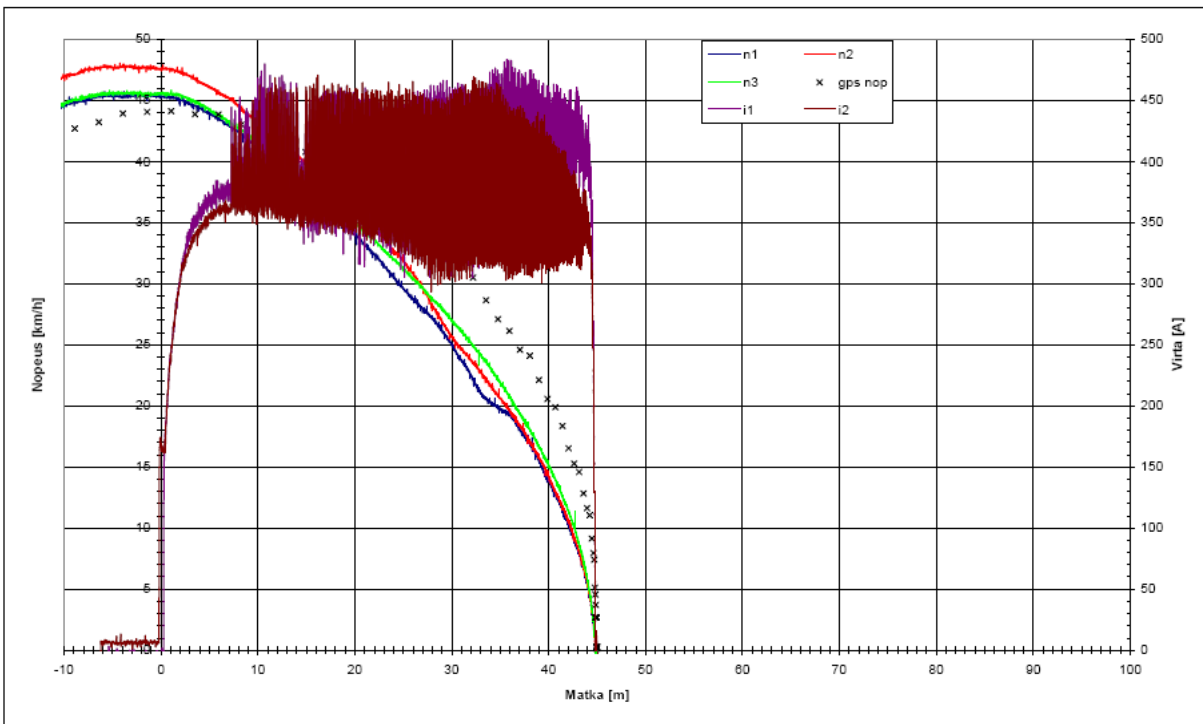
Koe 10. Kiskon liukastus 1 % liuksella jarrutusalueella 15–40 m. Täysivoimainen sähköjarrutus nopeudesta 40 km/h. Pientä luistoa.

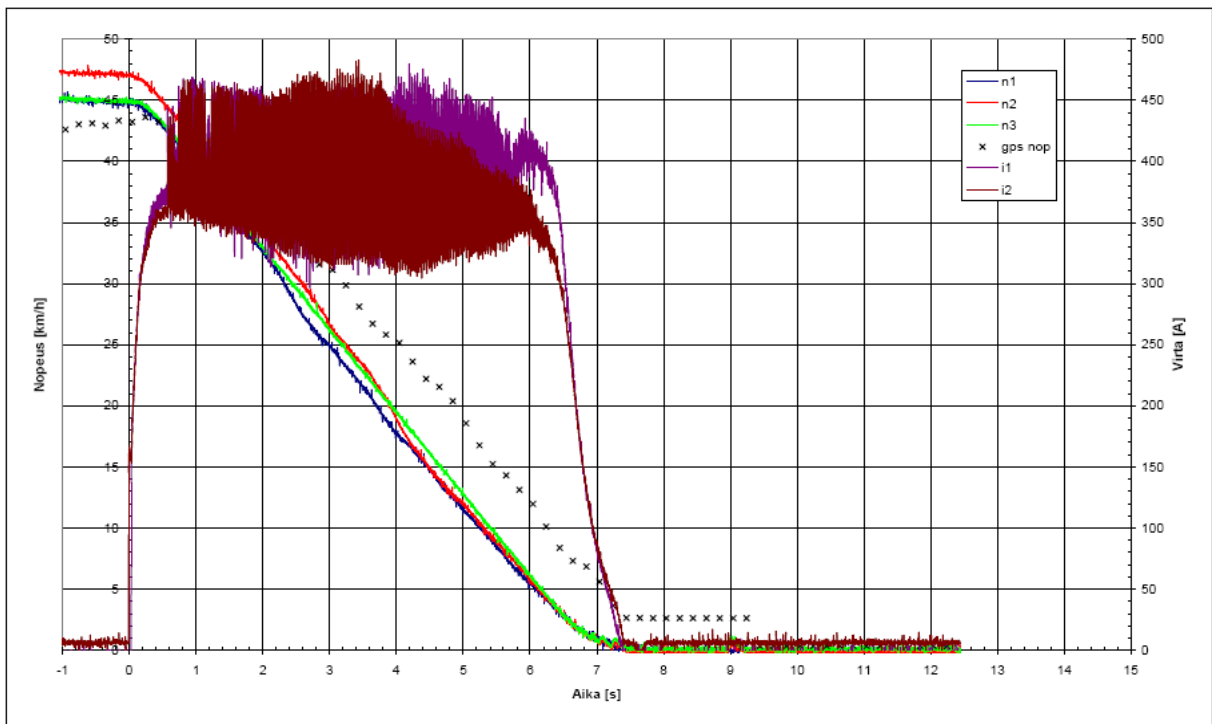
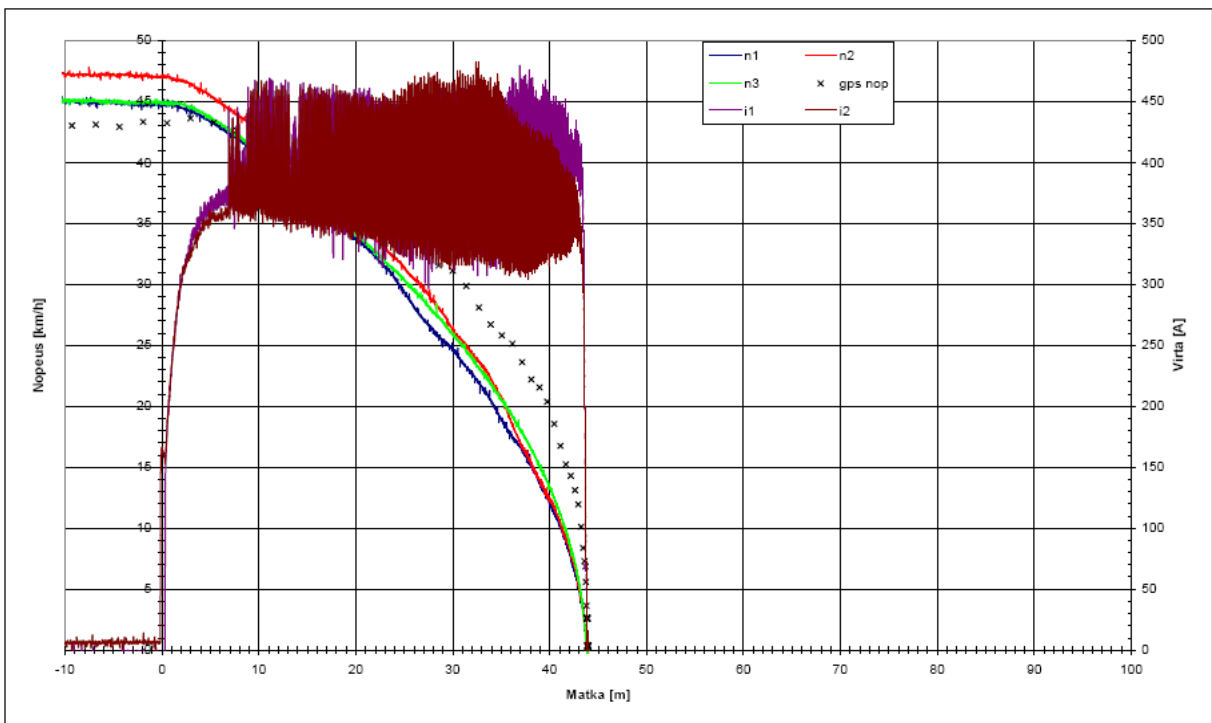
Koe 11. Kiskon liukastus 3 % liuksella jarrutusalueella 15–40 m. Täysivoimainen sähköjarrutus nopeudesta 40 km/h. Pientä luistoa.

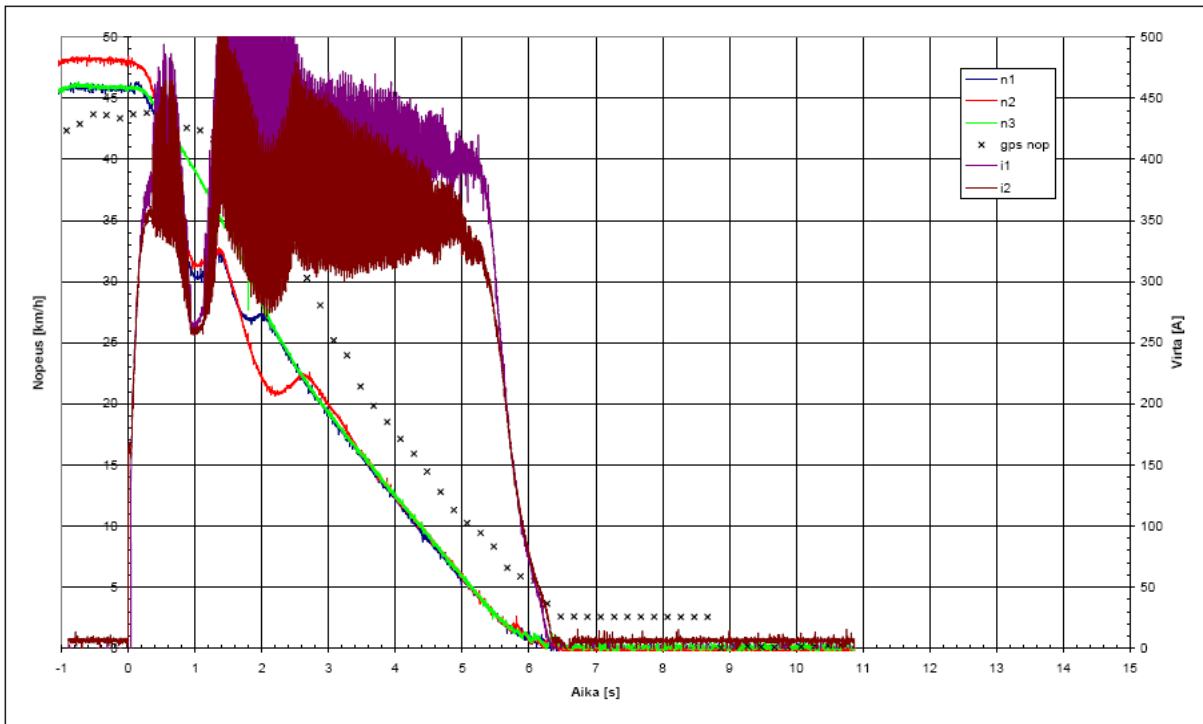
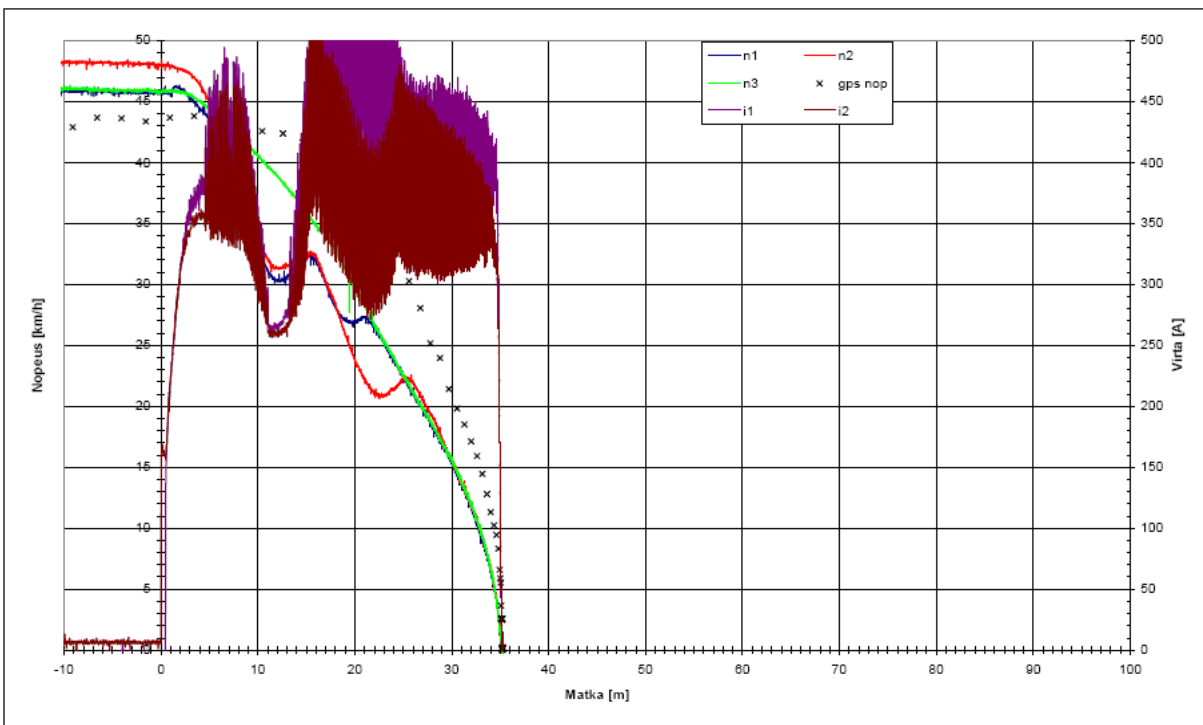
Koe 14. Kiskon liukastus 5 % liuksella jarrutusalueella 15–40 m. Täysivoimainen sähköjarrutus nopeudesta 40 km/h. Jarrukahva meni liian pitkälle, hiekotti hieman alussa.

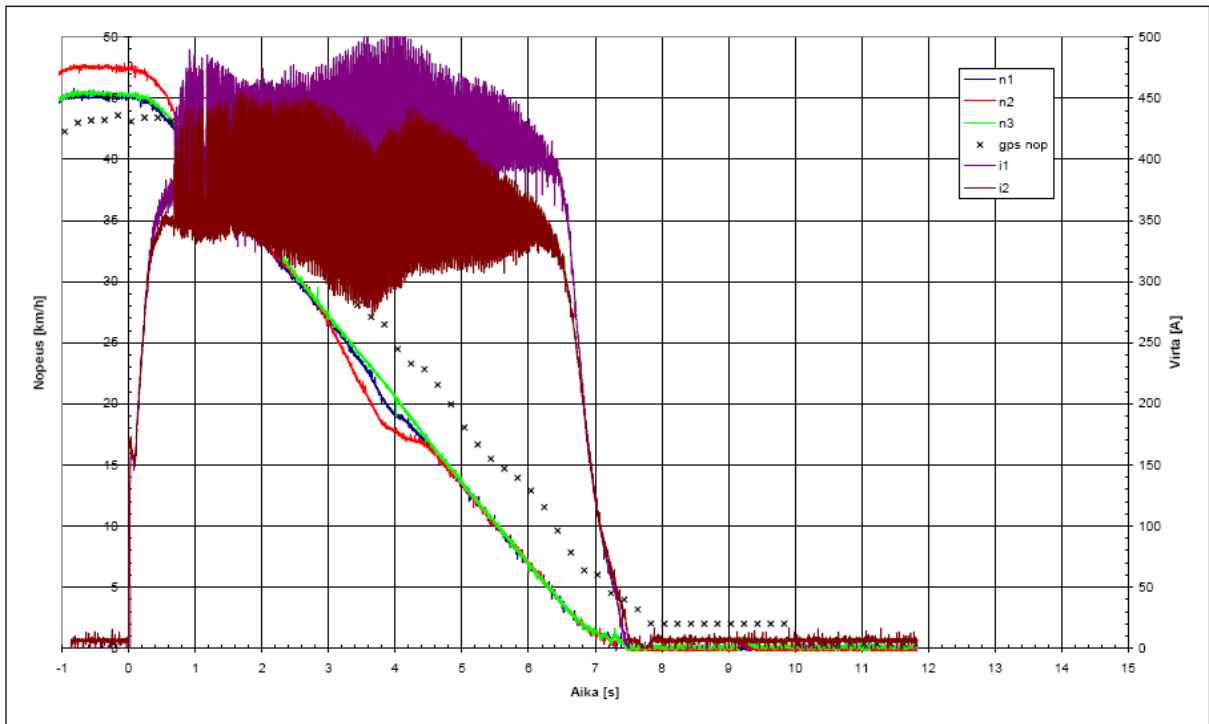
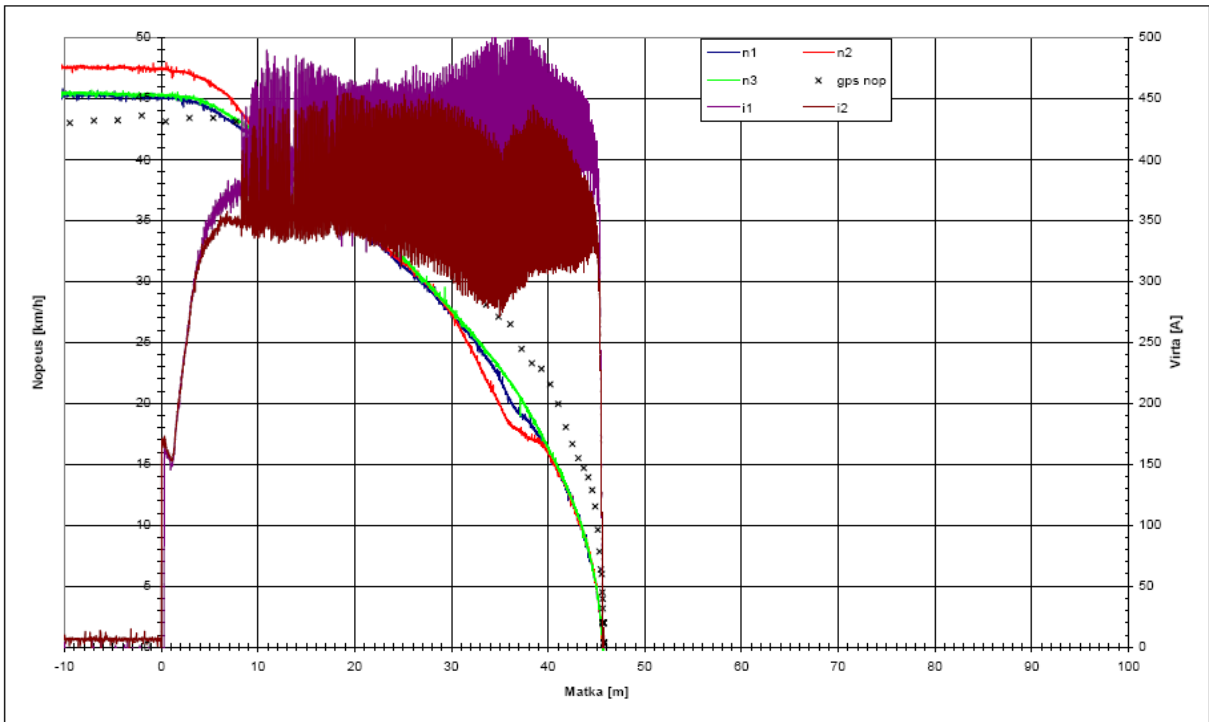
Koe 15. Kiskon liukastus 5 % liuksella jarrutusalueella 15–40 m. Täysivoimainen sähköjarrutus nopeudesta 40 km/h. Ei luistoja.
